Zustandsbericht

Kunde :	Allane SE HCBE	Amtl. Kennzeichen :	EH-PN 57E
Berichtsnummer :	000000925641-DE968		
Referenznummer:	31185276

Kia Niro (SG2)(2022->) e-Niro Inspiration

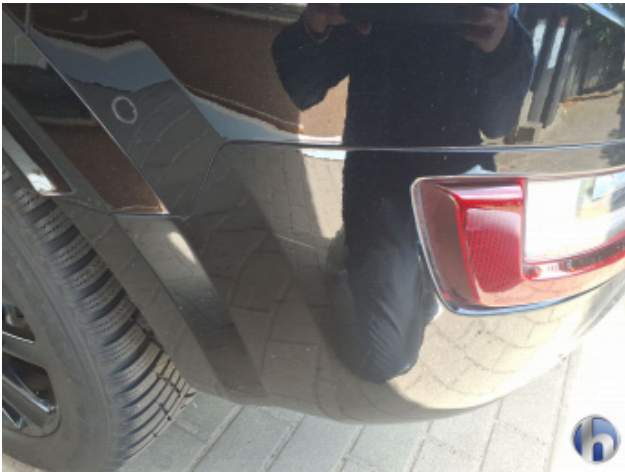
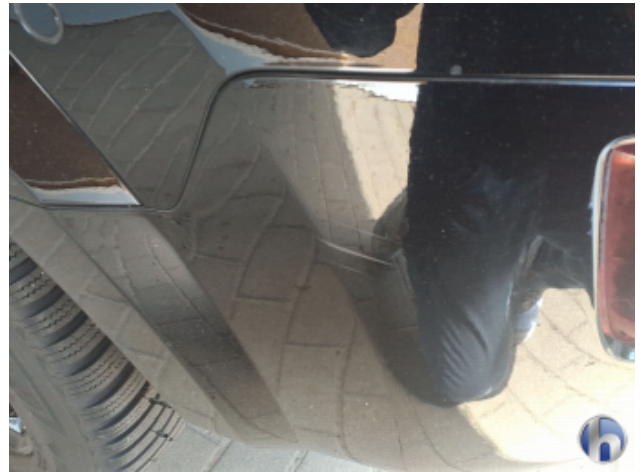
Karosserie außen		
	Bauteil	Schaden	Rep.-Art
1.	Stoßfänger Hinten	Kratzer	Lackieren

1. Stoßfänger Hinten
Kratzer - Lackieren
