# Fiat \*Doblò Cargo '15

Merk:**Fiat**  
 Kenteken:  
 Versnellingsbak:**Handgeschakeld 6 versnellingen**  
 Kleur carrosserie:  
 Model:**\*Doblò Cargo '15**  
 Chassisnummer:**ZFA26300006N73917**  
 Type brandstof:**Diesel**  
 Vermogen:**77 kW**  
 Versie:**Dob.Cargo 1.6MJ 105 L2H2 SX**  
 1ste tenaamstelling**09-08-2019**  
 Kilometerstand:**217430 km**  
 Aantal deuren:

## Samenvatting schade

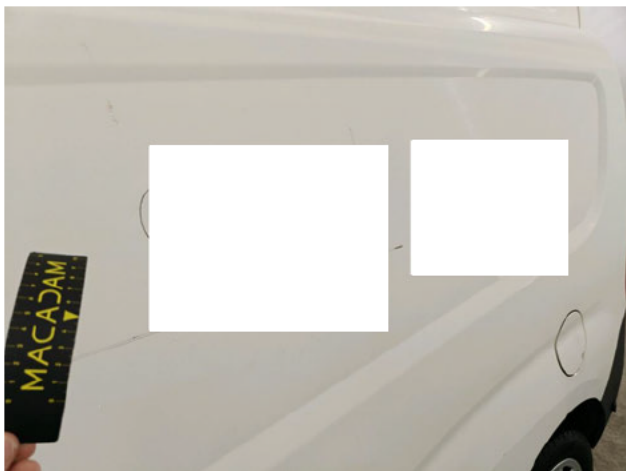
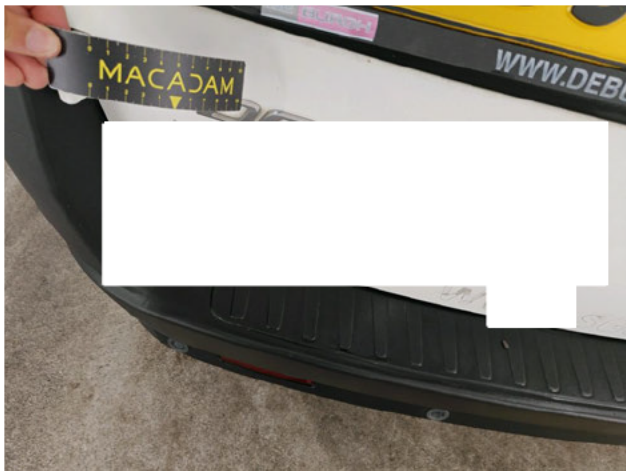
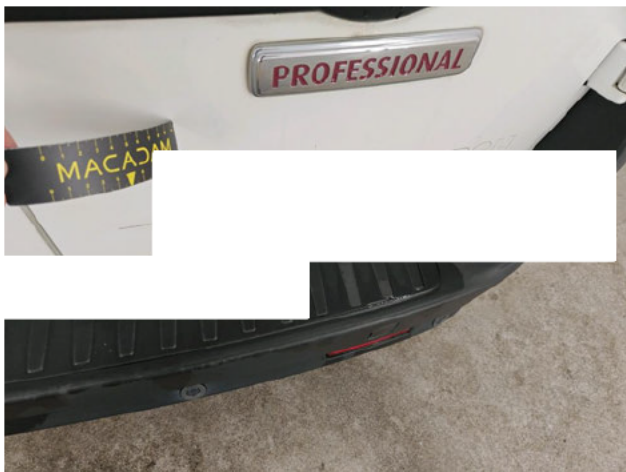
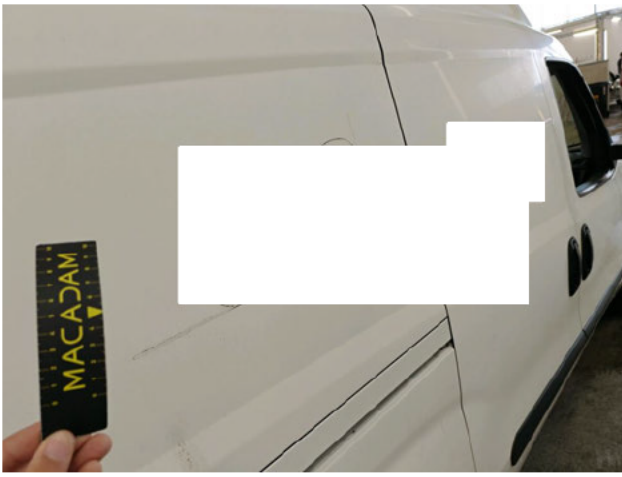
**Carrosserie**  
Niet origineel  
Ontstickeren  
Dak & andere

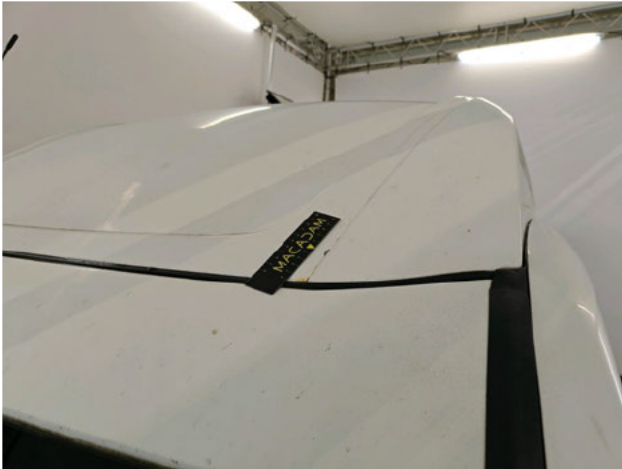
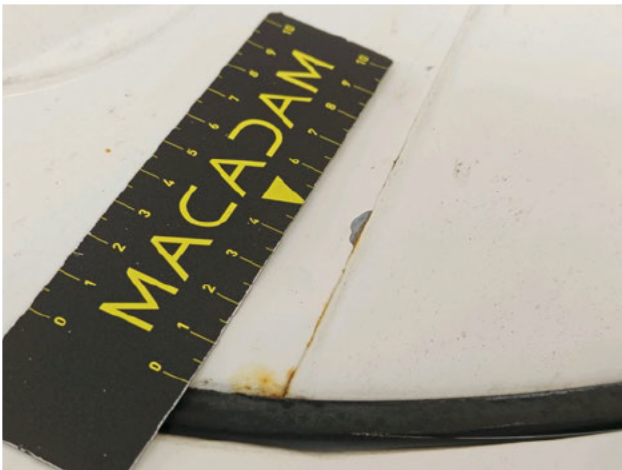
### **Dak**

Roest / Corrosie

Herstellen en spuiten (compleet)

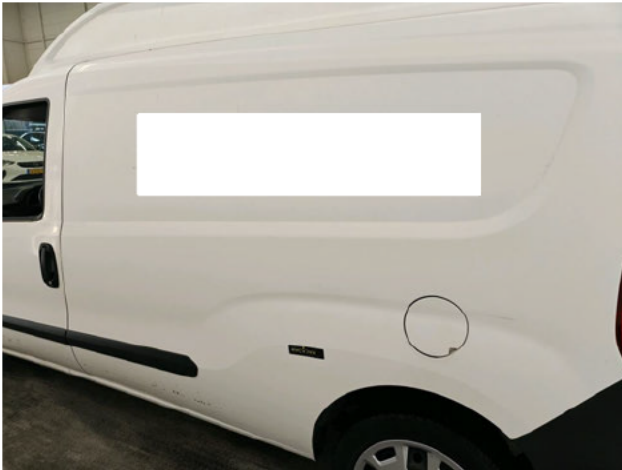
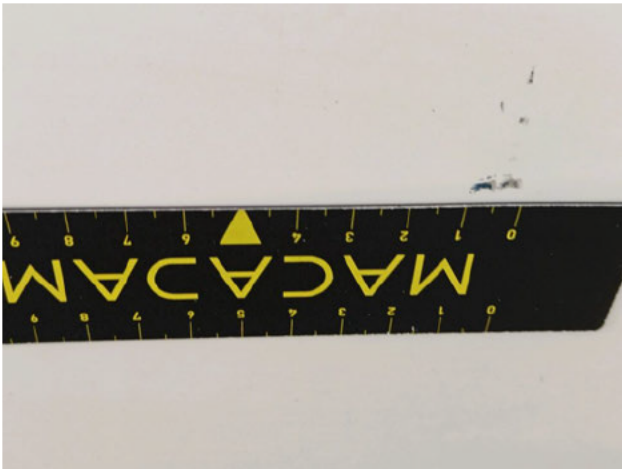
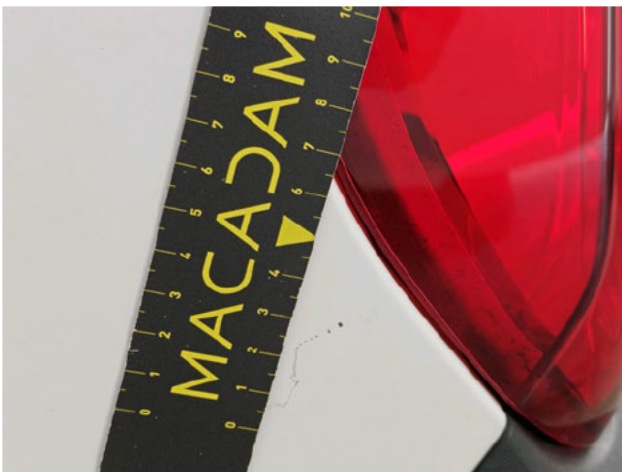
## Scherm A L

Kras(sen)

Herstellen en spuiten (compleet)

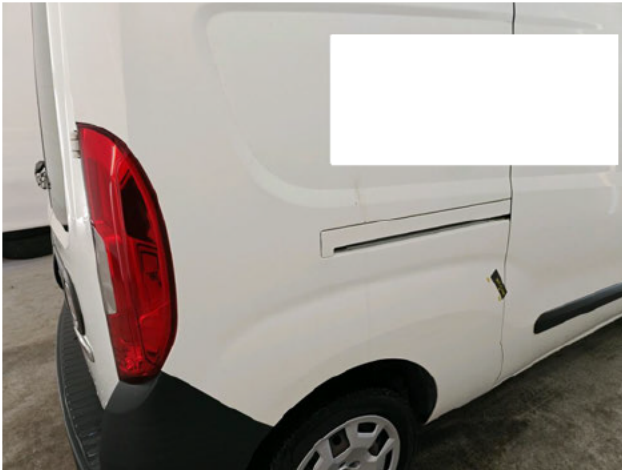
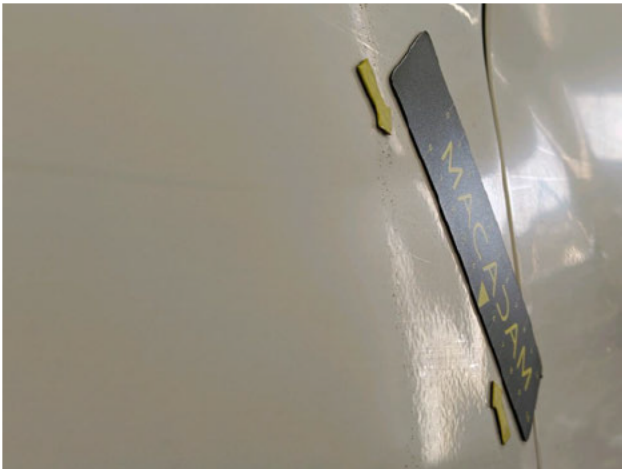
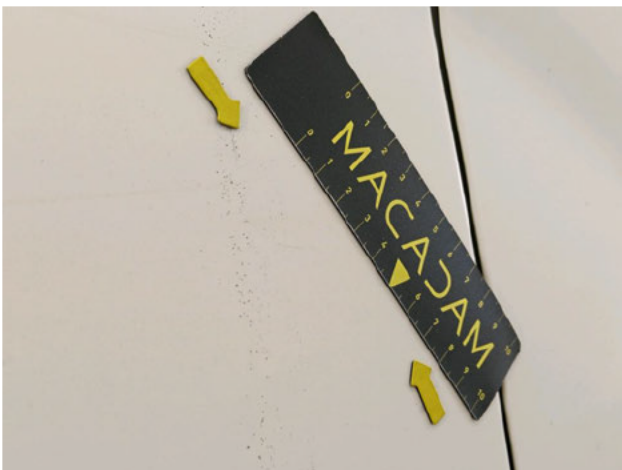
## Scherm A R

Deuk(en)

Herstellen en spuiten (compleet)

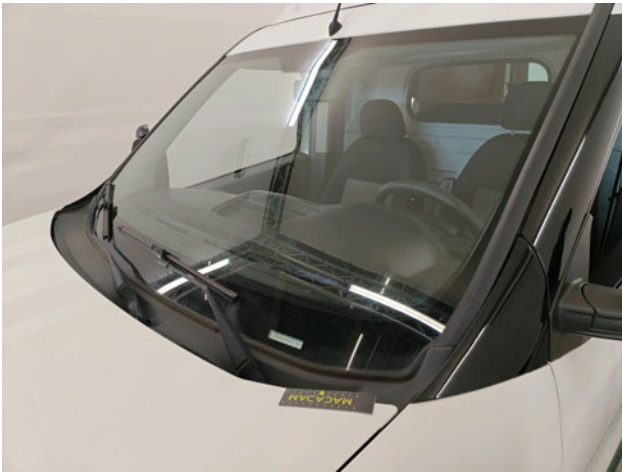
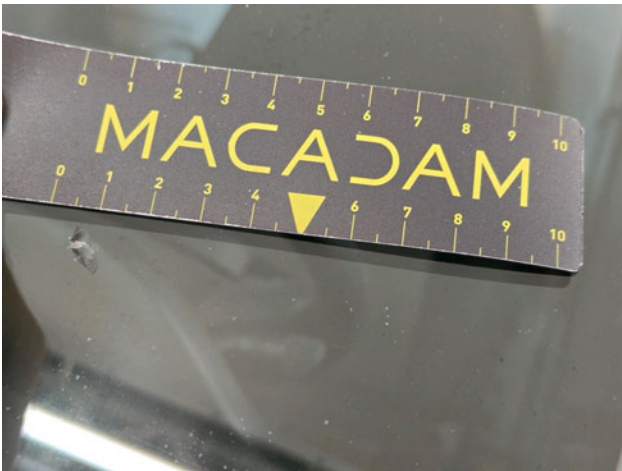
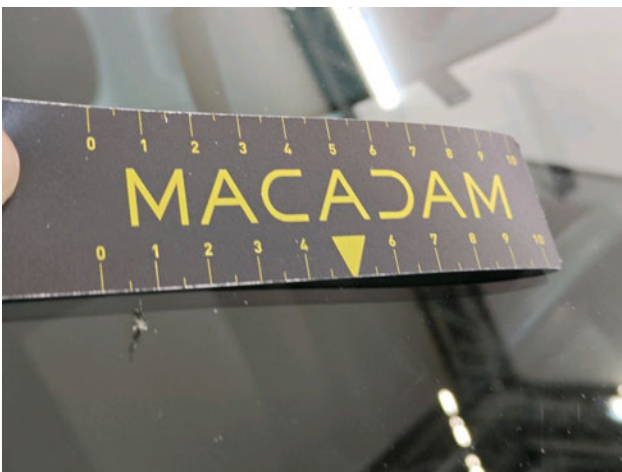
**Voorruit**  
Steenslag  
Glasherstel  
Voorzijde
