Volkswagen Crafter 35 2.0 TDI L3H2 Highline
2018 - 130 kW / 177 PK - Diesel - Handgeschakeld

Schades (22)

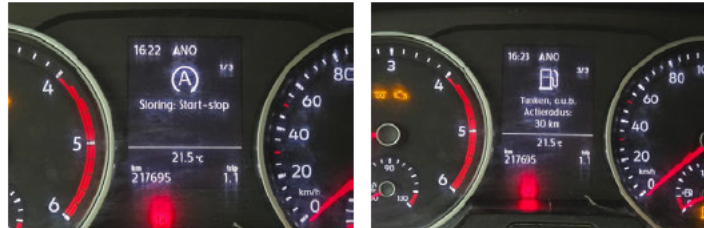
Technische schade - Technisch

Soort schade
Servicemelding
Oplossing

Storing start stop systeem.

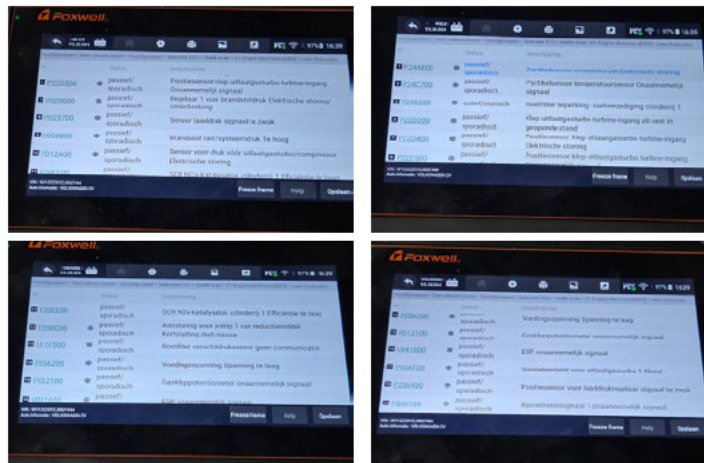
Technische schade - Technisch

Soort schade
Motormanagement
Oplossing

Tijdens beperkte testrit wel merkbare afwijkingen geconstateerd, zoals: minder vermogen en diverse meldingen in het geheugen.

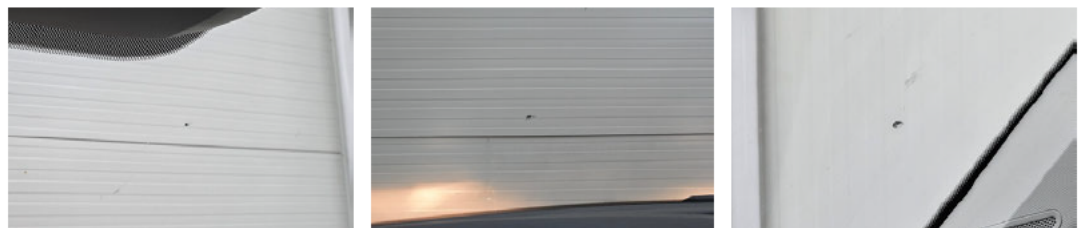
Schade exterieur - Voortuit

Soort schade
Scheur
Oplossing

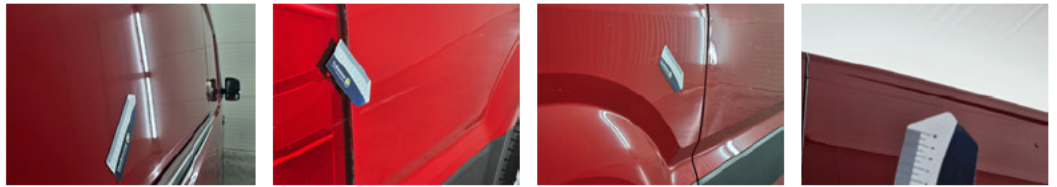
Schade exterieur - Rechtsachter

Soort schade

Pitje

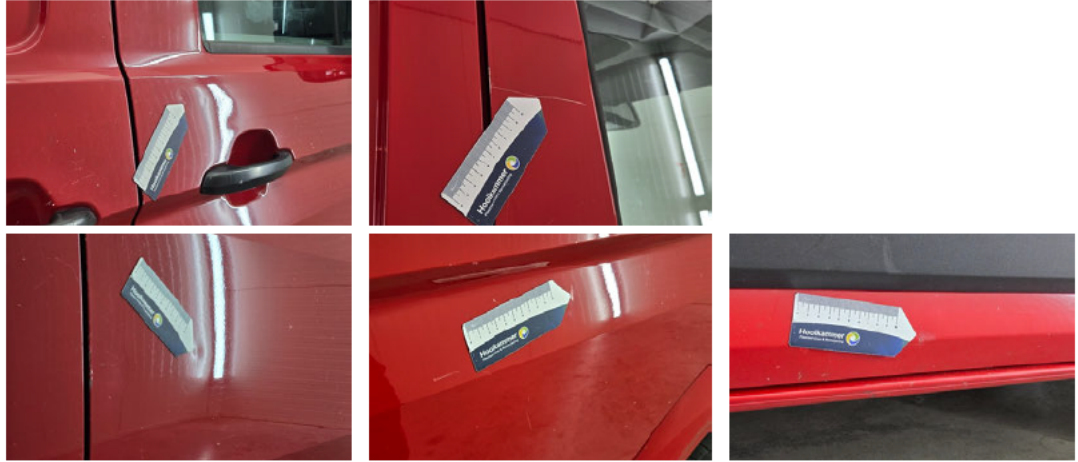
Schade exterieur - Portier rechtsvoor

Soort schade

Pitje

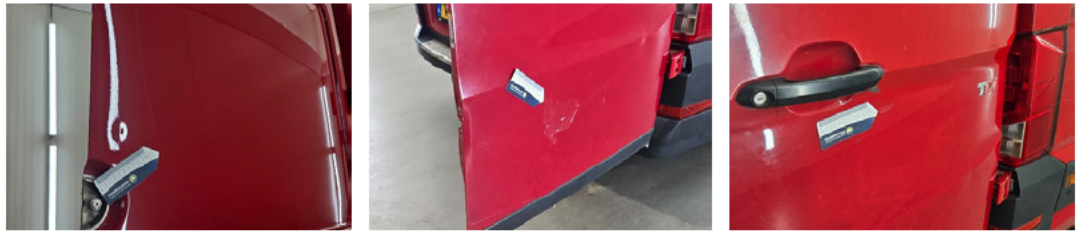
Schade exterieur - Portier rechtsachter

Soort schade

Kras

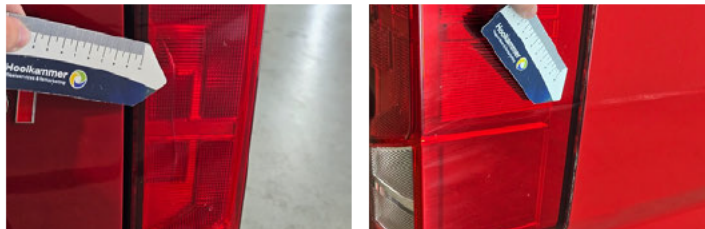
Schade exterieur - Achter

Soort schade

Scheur
