Wertgutachten

Hersteller / Modell	Mercedes-Benz Sprinter		
Kennzeichen		Fahrgestellnummer	W1V3KCFZ6SP710618
Erstzulassung	23.05.2024	Laufleistung (abgelesen)	42.093 km
HSN/TSN	2222 / BOW 42418	Kraftstoffart / Zylinder	Diesel
Fahrzeugart	Transporter	Antriebsart	Heckantrieb
Schadstoffklasse	EURO6;WLTP;EA;PI/CI;M, N...	Getriebe / Anzahl Gänge	Automatik (Getriebe Automati...
Farbe	ARKTIKWEISS	Besichtigungszustand	ausreichend
Leistung / Hubraum	125 kW / 1.950 ccm	Nächste HU	
Wartungsheft / Nachweis	nicht vorhanden	Restlauf bis Service	-56 Tag(e)
Letzte Wartung		Polsterart	Stoff
Vorschaden	Keine Feststellbar	Polsterfarbe	Schwarz
Nachlackierung	Keine Feststellbar	zul. Gesamtgewicht	3.500 kg
Dokumente	ZB I / II nicht vorhanden	Anzahl Halter	1
Schlüssel soll/ist	2/1	Anzahl Sitze / Türen	3 / 4

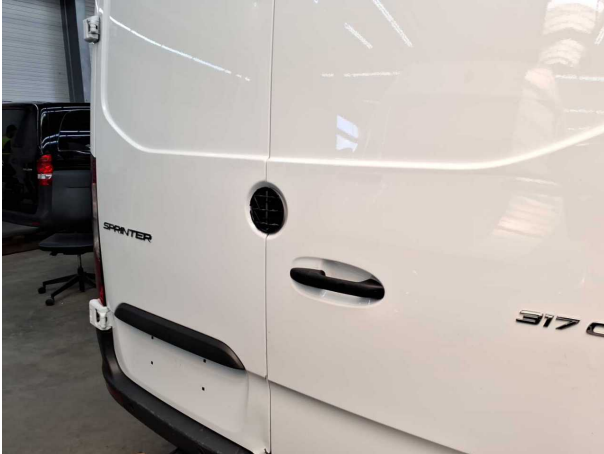
Beschädigung #1: Heckklappe/-tür: Emblem - fehlt - erneuern

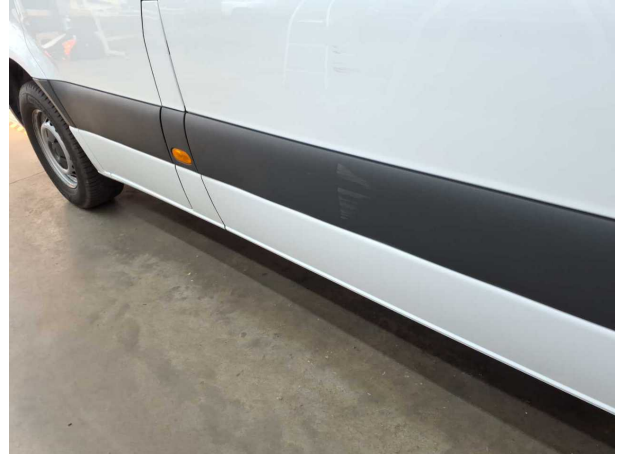
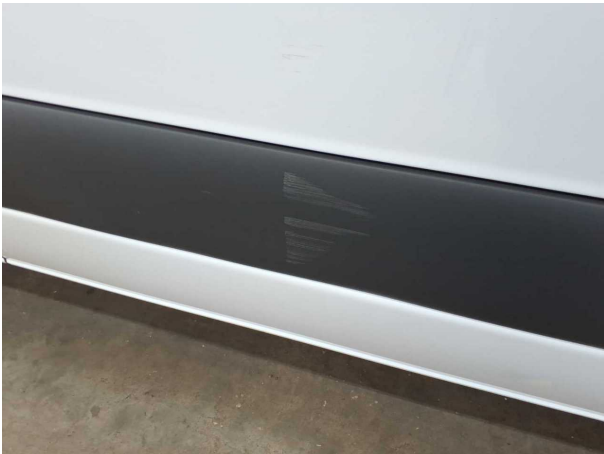
Beschädigung #2: Seitenwand links: Schutzleiste - Kratzer - Smart Repair

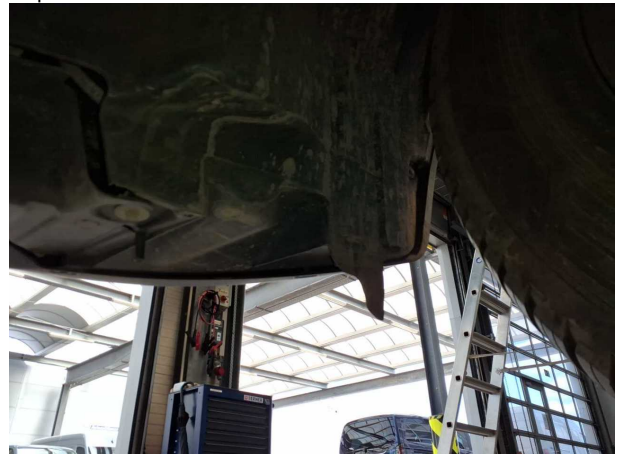
Beschädigung #3: Kotflügel rechts: Innenkotflügel vorn - gebrochen / gerissen - erneuern

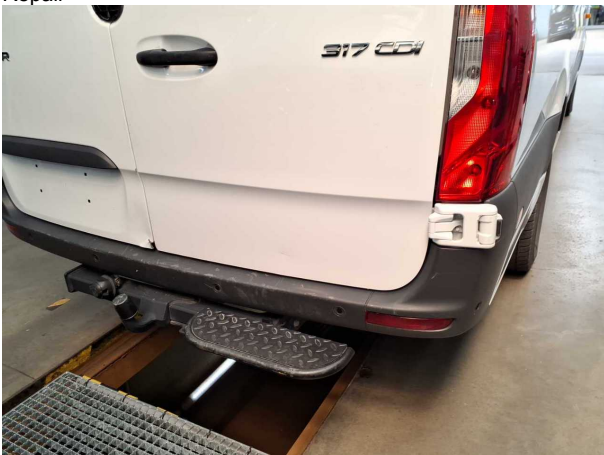
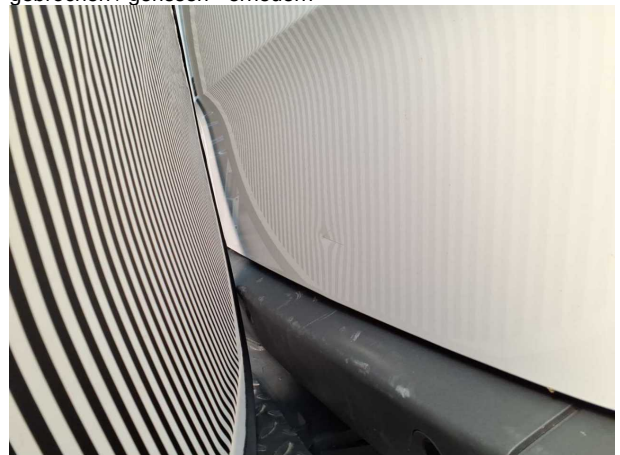
Beschädigung #4: Heckklappe/-tür: Hecktür rechts - Delle / Lackschaden - Smart Repair

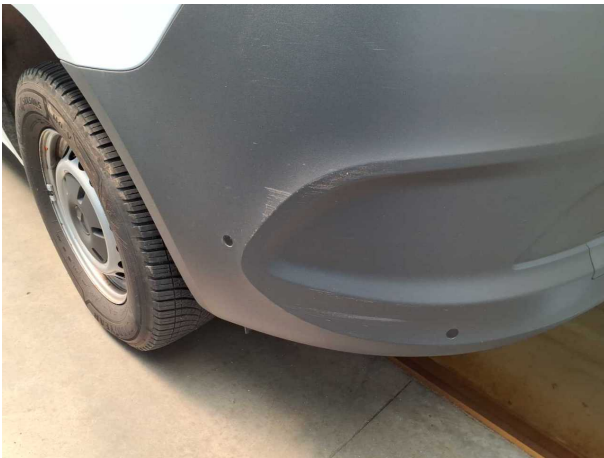
Beschädigung #5: Stossfänger vorn: Stossfänger vorn - verkratzt / verschürft - Smart Repair

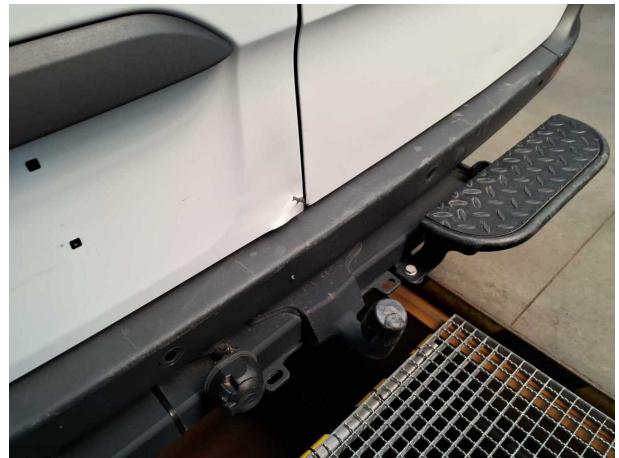
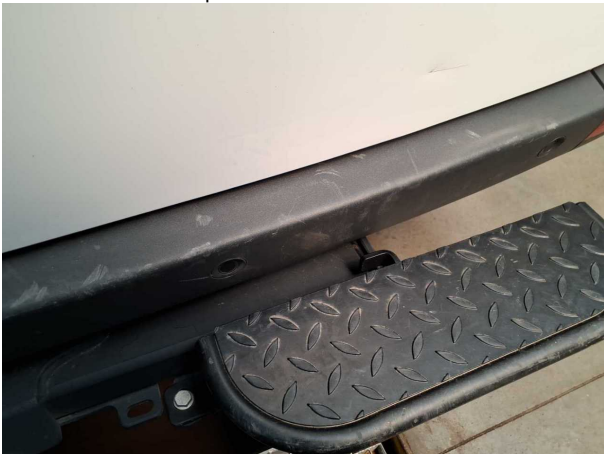
Beschädigung #6: Stossfänger hinten: Stossfänger hinten - verkratzt / verschürft - Smart Repair

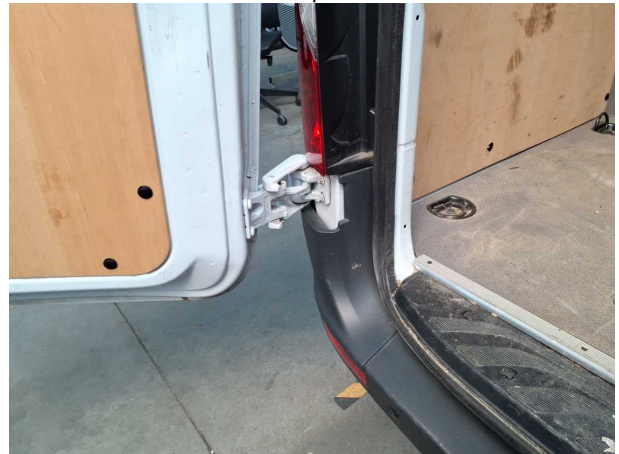
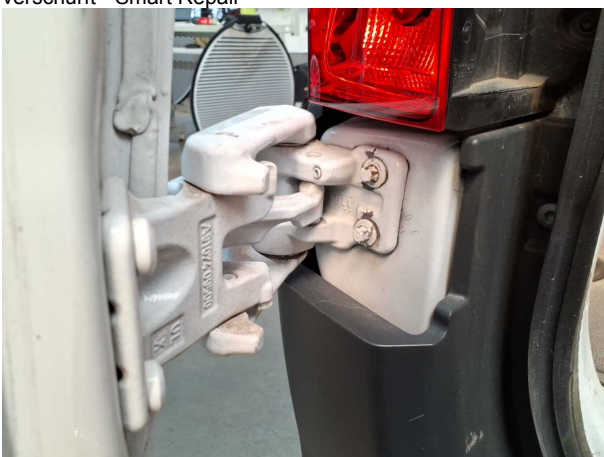
Beschädigung #7: Heckklappe/-tür: Scharnier unten (270 Grad) - verformt - erneuern

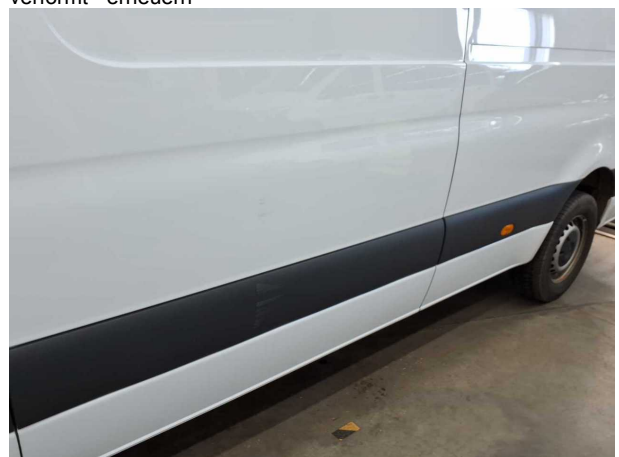
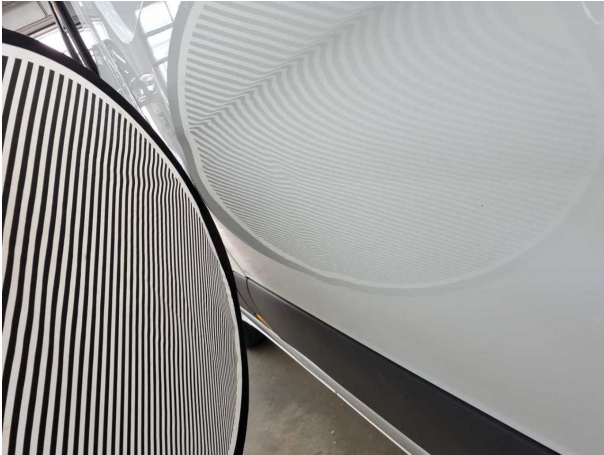
Beschädigung #8: Seitenwand links: Seitenwand - Delle / Lackschaden - Smart Repair

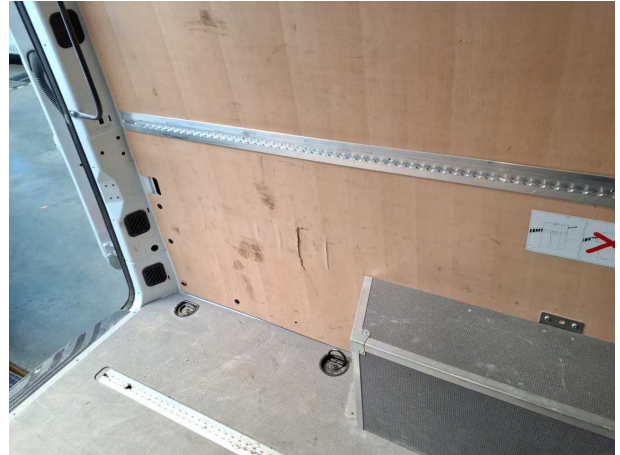
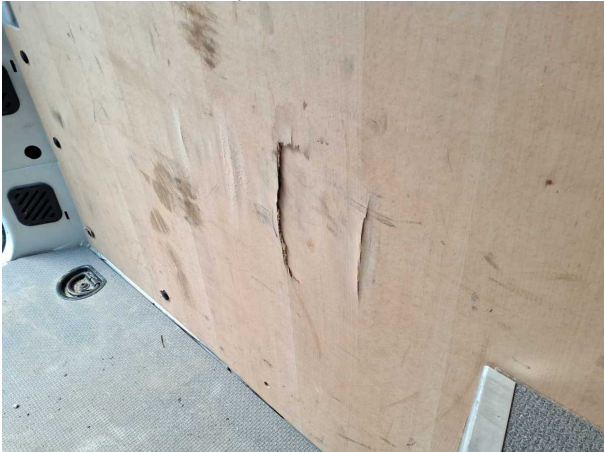
Beschädigung #9: Seitenwand links: Innenverkleidung - beschädigt - erneuern

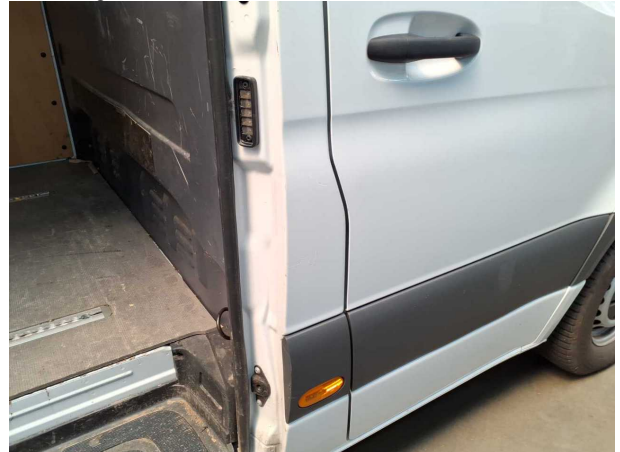
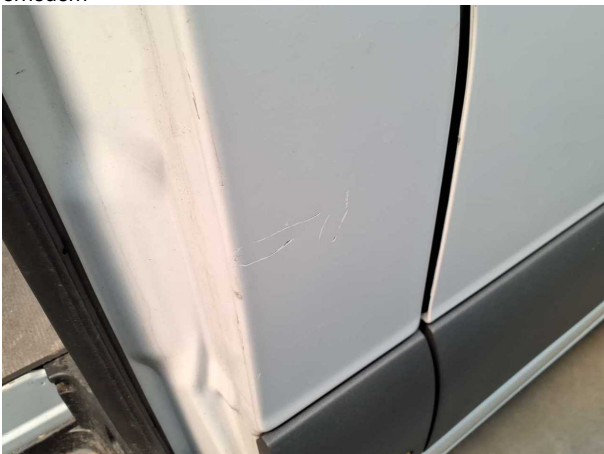
Beschädigung #10: Karosserie: B-Säule rechts - Kratzer - lackieren

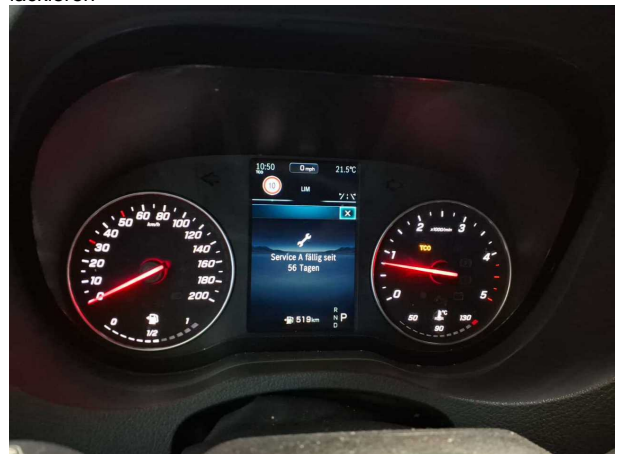
Beschädigung #11: Sonstiges: Inspektion/Wartung - fällig - erneuern

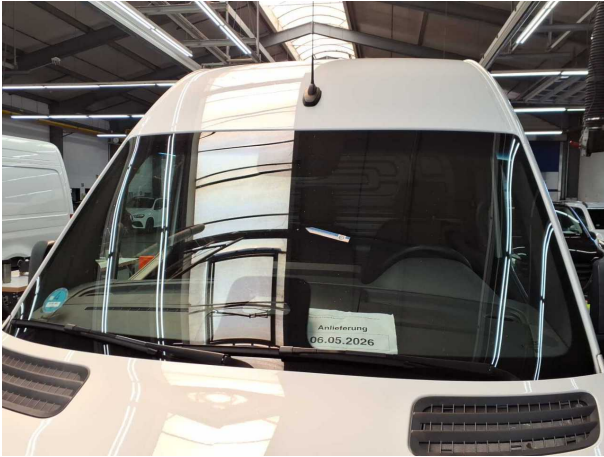
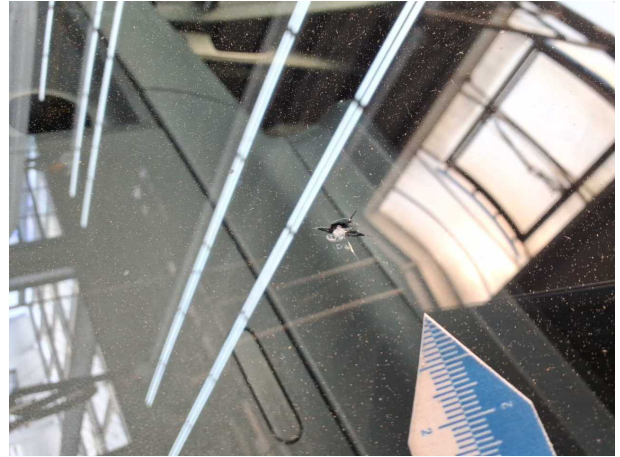
- Das Fahrzeug war zum Zeitpunkt der Besichtigung, aufgrund des unter Unfall oder wertmindernden Faktoren aufgeführten Schadenmerkmals, nicht betriebs bzw. verkehrssicher.
Dies hat folgenden Grund: Steinschlag Frontscheibe

Beschädigung #12: Verglasung: Frontscheibe mit Spurhalteassistent - Steinschlag - erneuern

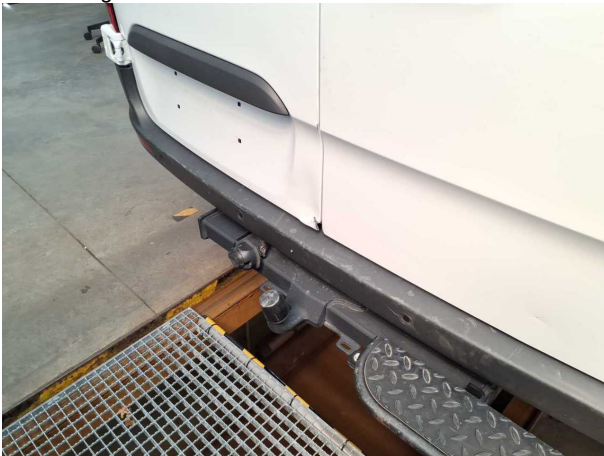
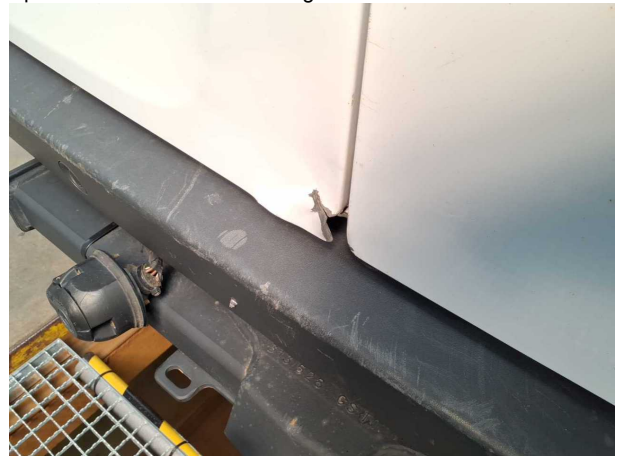
13	Heckklappe/-tür	Hecktür links - gebrochen / gerissen - erneuern	1.539,00 €
Summe (netto)			4.701,00 €

Beschädigung #13: Heckklappe/-tür: Hecktür links - gebrochen / gerissen - erneuern
