# Zustandsbericht / Minderwertgutachten

Auftraggeber Mobilize Financial Services, eine Marke der RCI Banque S.A., Niederlassung  
Deutschland, Jagenbergstr. 1, 41468 Neuss  
Besichtigung 21.04.2026

| Typ / Verkaufsbez. | Megane E-Tech Electric (02.2022->) / Megane E-Tech EV60 220 Iconic (60 kWh) | Aufbauart | Limousine |

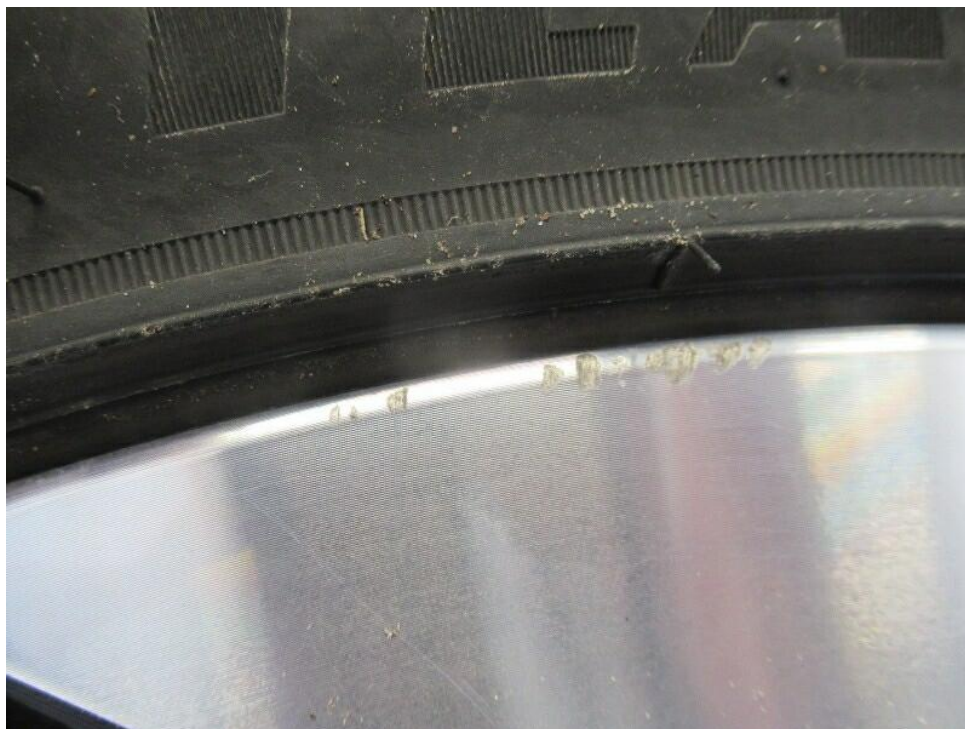
Bild 11 : Felge vorne rechts verschrammt

Felge vorne rechts verschrammt, (Bild 11)  
Dach eingedellt, drücken (Bild 14)  
Spoiler vorne unten gekerbt, smart repair (Bild 13)

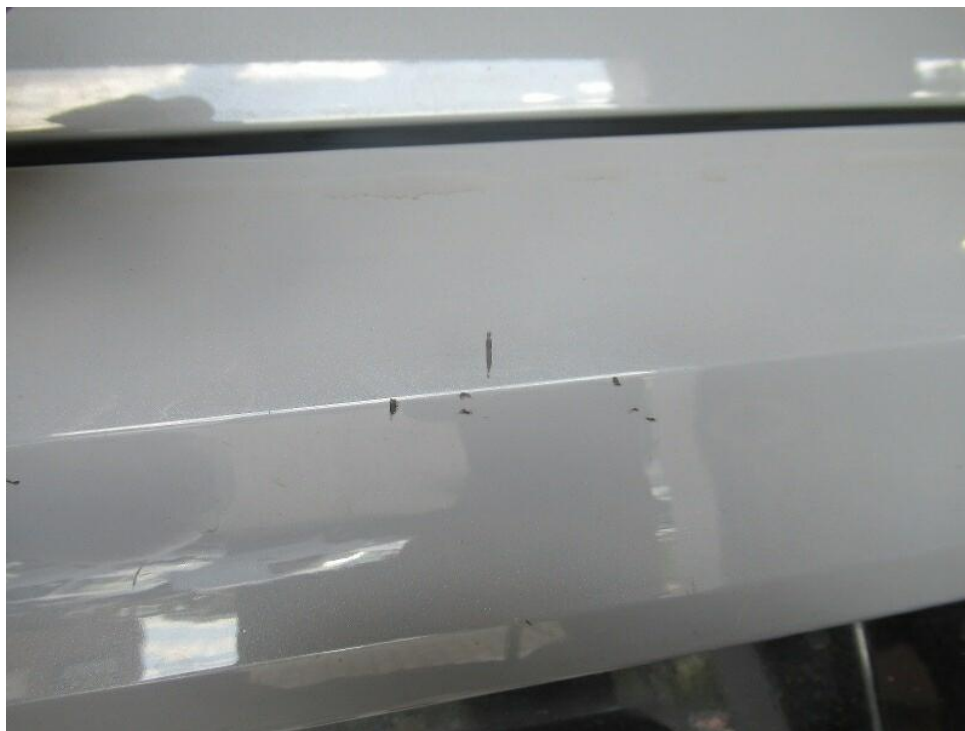
Bild 12 : Stoßfänger hinten oben zerkratzt

1. Stoßfänger hinten oben zerkratzt, smart repair (Bild 12)

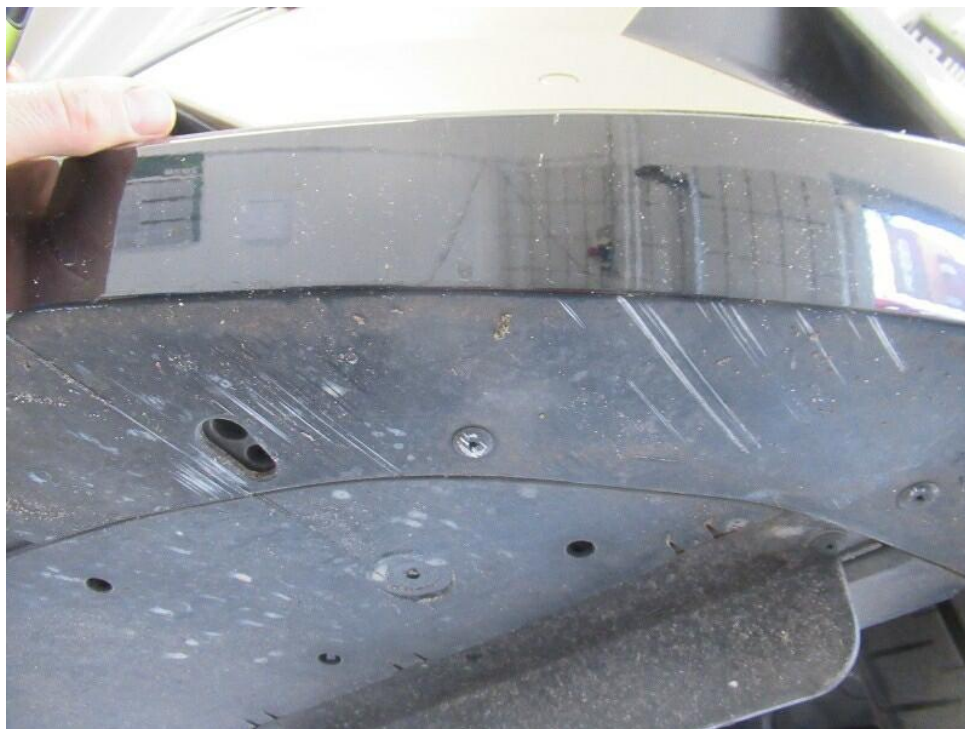
Bild 13 : Spoiler vorne unten gekerbt

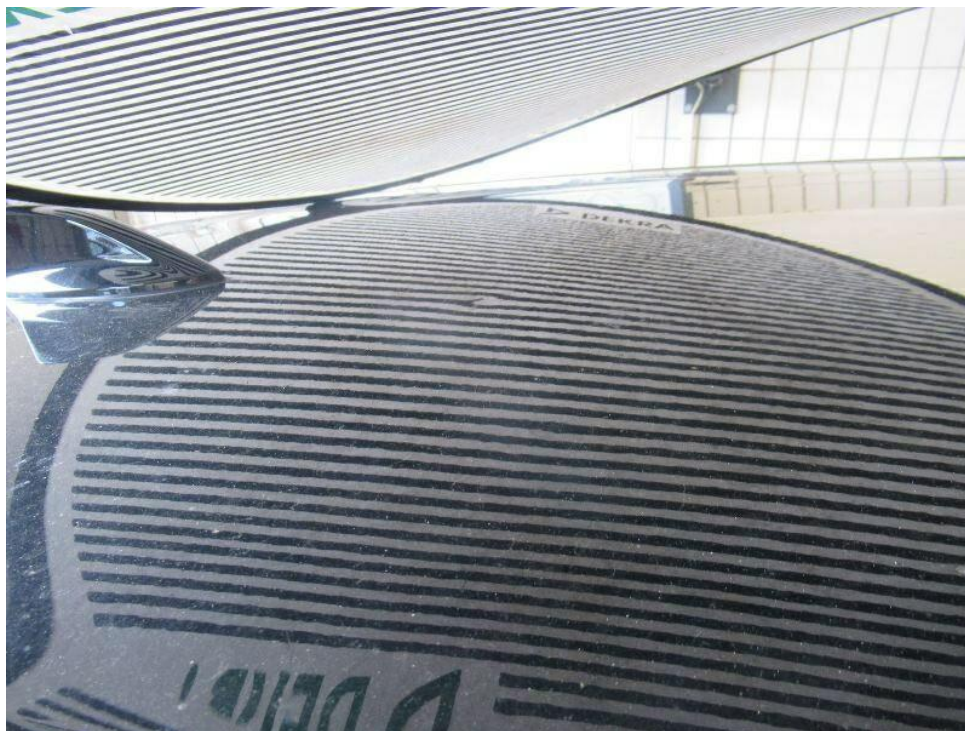
Bild 14 : Dach eingedellt
