Wertgutachten

Hersteller / Modell	Mercedes-Benz C 300 e		
Kennzeichen		Fahrgestellnummer	W1KAF5EB9PR144765
Erstzulassung	30.08.2024	Laufleistung (abgelesen)	10.780 km
HSN/TSN	2222 / BCX 00069	Kraftstoffart / Zylinder	Hybr.B/E ext.aufI
Fahrzeugart	PKW Limousine	Antriebsart	Heckantrieb
Schadstoffklasse	EURO6;WLTP;AP;PI/CI; M, N1 I	Getriebe / Anzahl Gänge	Automatik (Getriebe Automati...
Farbe	HIGH-TECH-SILBER METALLIC	Besichtigungszustand	ausreichend
Leistung / Hubraum	150 kW / 1.999 ccm	Nächste HU	
Wartungsheft / Nachweis	nicht vorhanden	Restlauf bis Service	122 Tag(e)
Letzte Wartung		Polsterart	Stoff/Leder Kombination
Vorschaden	Keine Feststellbar	Polsterfarbe	Schwarz
Nachlackierung	Keine Feststellbar	zul. Gesamtgewicht	2.615 kg
Dokumente	ZB I / II nicht vorhanden	Anzahl Halter	1
Schlüssel soll/ist	2/1	Anzahl Sitze / Türen	5 / 4

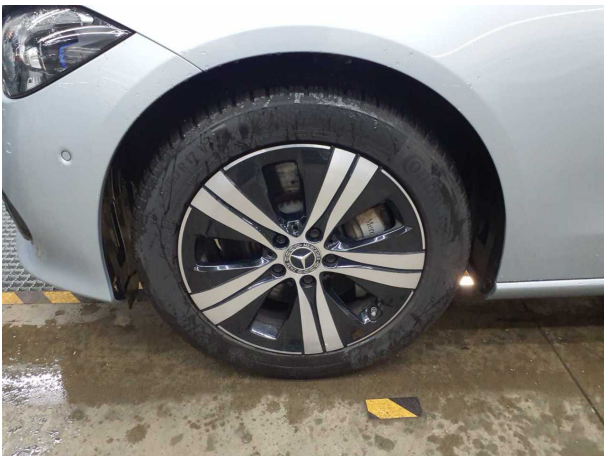
Achse	Reifengröße	Reifentyp	Hersteller	Profiltiefe	Verkehrstauglichkeit
1	225/50 R17 98V	Winterreifen auf Leichtmetall	Continental	7mm / 7mm	i.O.
2	245/45 R17 99Y	Winterreifen auf Leichtmetall	Continental	7mm / 7mm	i.O.

Abbildung 11: Montierte Bereifung

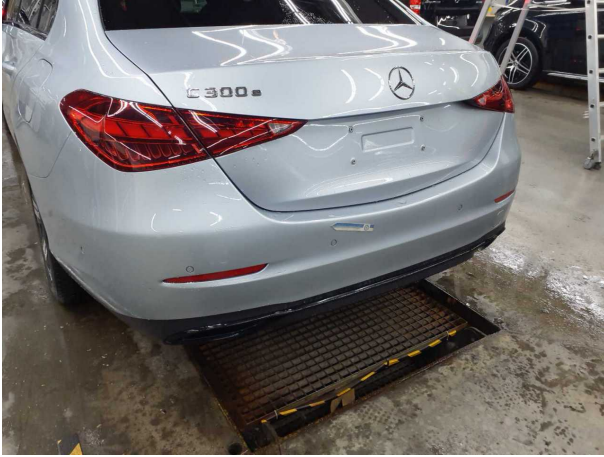
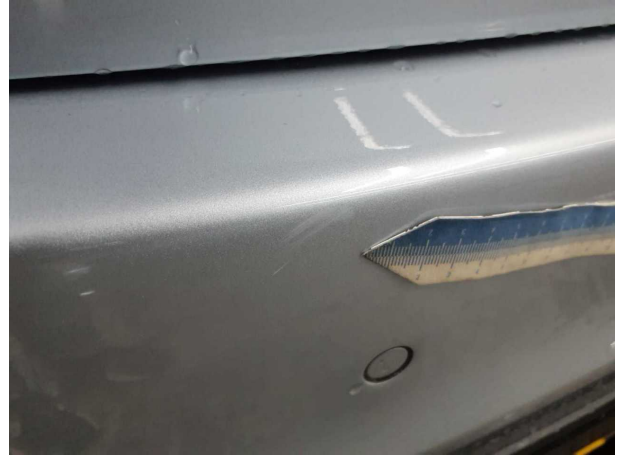
Nr.	Bauteilgruppe	Beschreibung	Kosten (netto)
1	Stoßfänger hinten	Stoßfänger mit Parktronic - Kratzer - Smart Repair	0,00 €
Summe (netto)			0,00 €

Beschädigung #1: Stossfänger hinten: Stossfänger mit Parktronic - Kratzer - Smart Repair
