# Zustandsbericht

- Protokoll der Fahrzeugbewertung -

Berichts-Nr: 10984676  
vom: 10.07.2026

| <b>Modell:</b> | Tarraco |

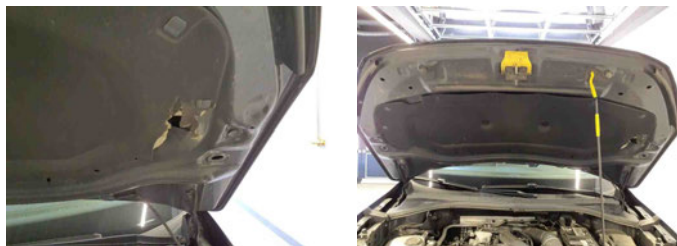
| Nr | Bauteil | Schadensbeschreibung | Reparaturempfehlung |
|---|---|---|---|
| 14 | Motorhaube Dämmmatte | Beschädigt | Ersetzen |

## 14 - Motorhaube Dämmmatte - Beschädigt - Ersetzen

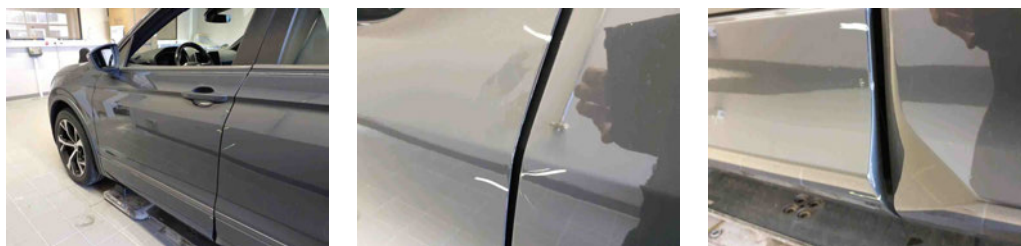
| Nr | Bauteil | Schadensbeschreibung | Reparaturempfehlung |
|---|---|---|---|
| 15 | Tür vorne links | Kratzer | Smart Repair |

## 15 - Tür vorne links - Kratzer - Smart Repair

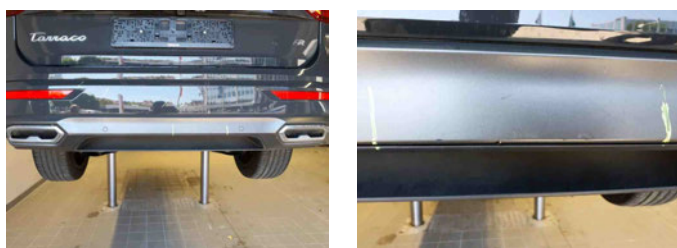
| Nr | Bauteil | Schadensbeschreibung | Reparaturempfehlung |
|---|---|---|---|
| 16 | Stoßfängerverkleidung hinten | Kratzer | Smart Repair |

## 16 - Stoßfängerverkleidung hinten - Kratzer - Smart Repair

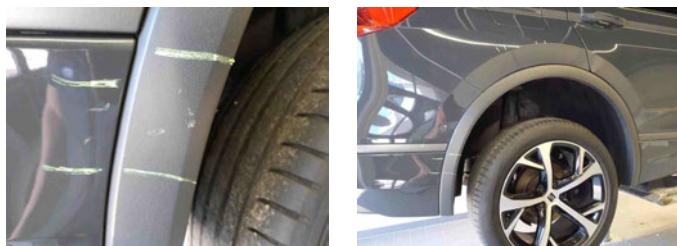
| Nr | Bauteil | Schadensbeschreibung | Reparaturempfehlung |
|---|---|---|---|
| 17 | Radkastenverkleidung hinten rechts | Kratzer | Smart Repair |

## 17 - Radkastenverkleidung hinten rechts - Kratzer - Smart Repair

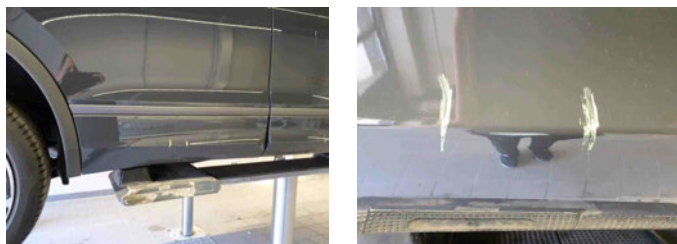
| Nr | Bauteil | Schadensbeschreibung | Reparaturempfehlung |
|---|---|---|---|
| 18 | Türzierleiste hinten rechts | Kratzer | Smart Repair |

## 18 - Türzierleiste hinten rechts - Kratzer - Smart Repair
