**Fahrzeug:** SKODA Superb 2.0 TDI SCR DSG AMBITION Combi Kombi 5-türig 1968 ccm 150 PS / 110 KW Diesel 7-Gang Automatik

## Zustandsbericht

#### Skoda Superb Combi (3V5)(06.2015->) Ambition

| Erstzulassung / Baujahr: | 05.09.2023 / 2023 | Besichtigungsdatum/-ort: | 01.07.2026 34277 Fuldabrück |

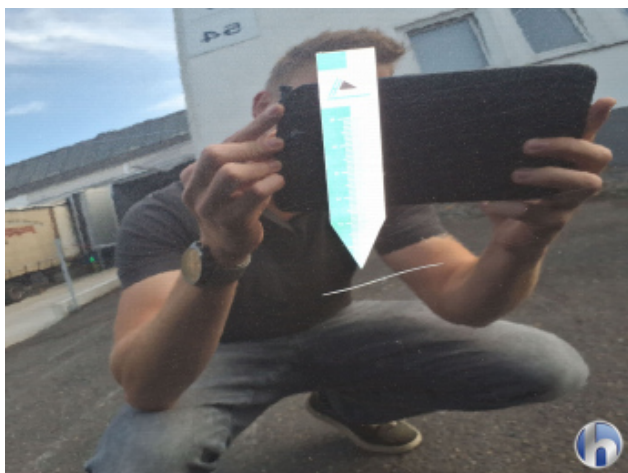
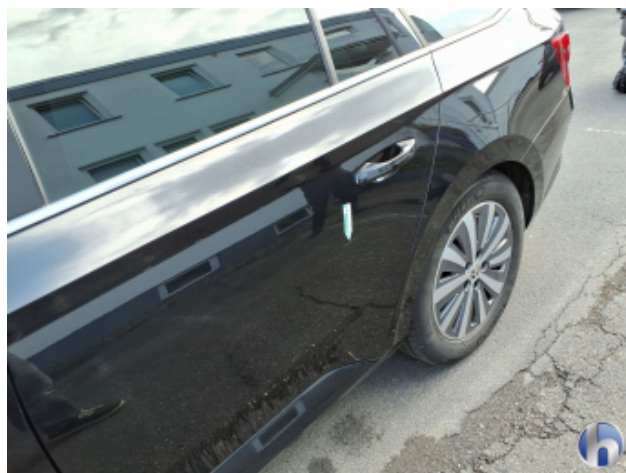
| | Bauteil | Schaden | Rep.-Art |
|---|---|---|---|
| 1. | Tür Hinten - Links | Kratzer | Smart Repair |

1. Tür Hinten - Links  
Kratzer - Smart Repair

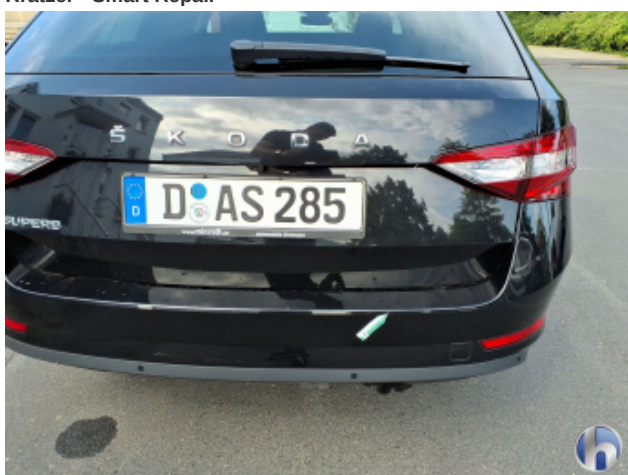
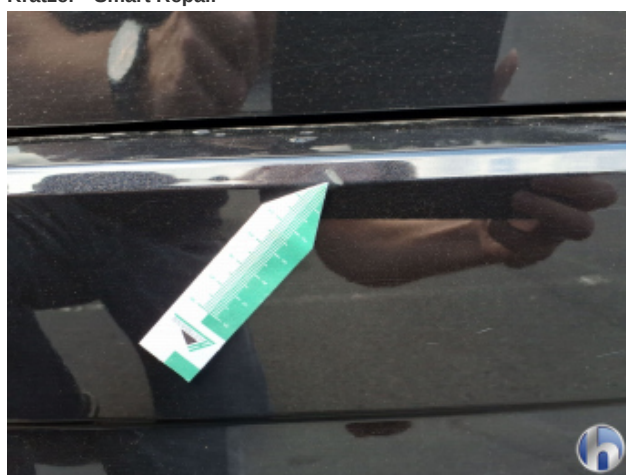
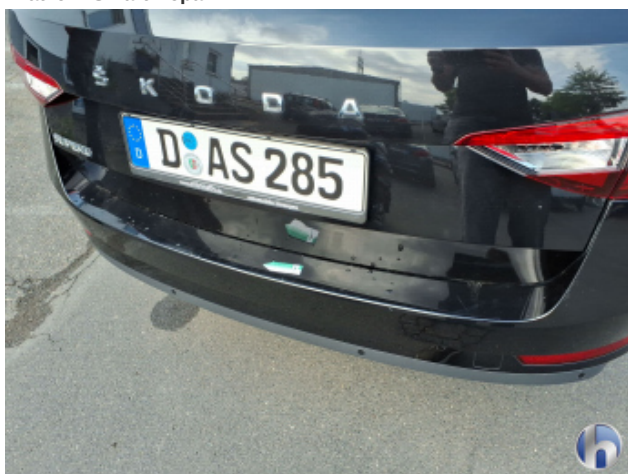
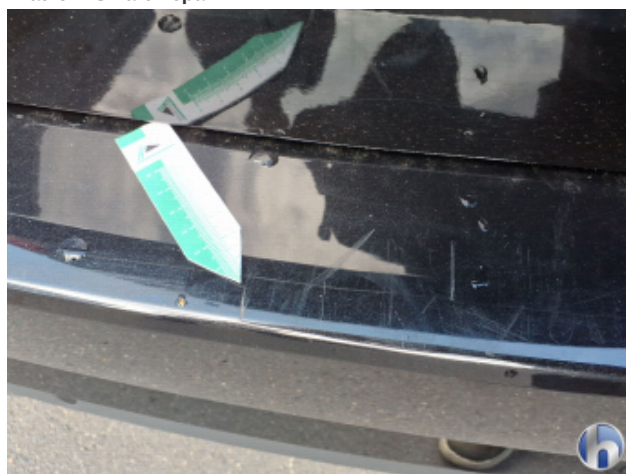
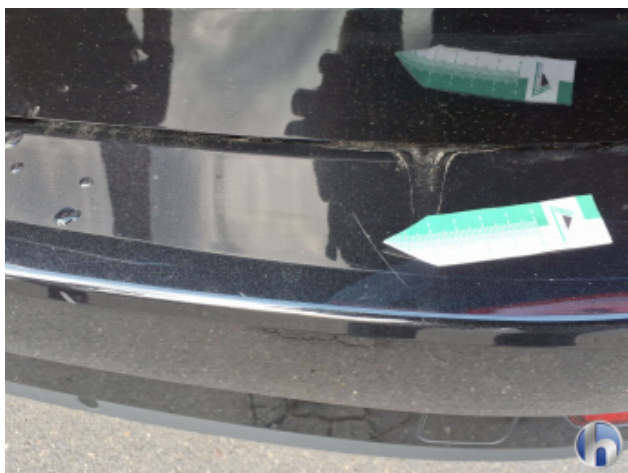
| | Bauteil | Schaden | Rep.-Art |
|---|---|---|---|
| 2. | Stoßfänger Hinten | Kratzer | Smart Repair |

2. Stoßfänger Hinten  
Kratzer - Smart Repair

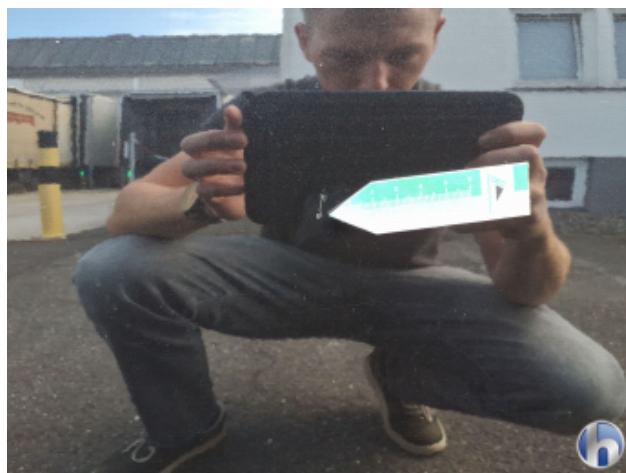
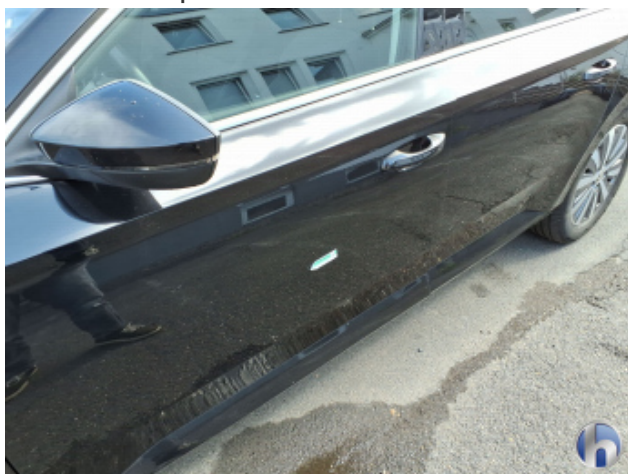
| | Bauteil | Schaden | Rep.-Art |
|---|---|---|---|
| 3. | Tür Vorne - Links | Kratzer | Smart Repair |

3. Tür Vorne - Links  
Kratzer - Smart Repair

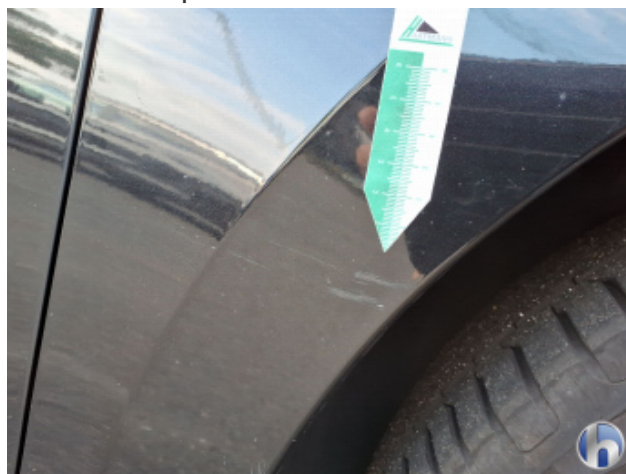
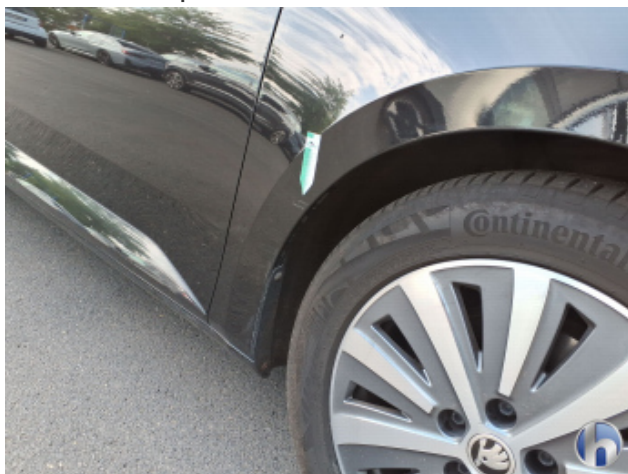
| | Bauteil | Schaden | Rep.-Art |
|---|---|---|---|
| 4. | Kotflügel Vorne - Rechts | Kratzer | Smart Repair |

4. Kotflügel Vorne - Rechts  
Kratzer - Smart Repair

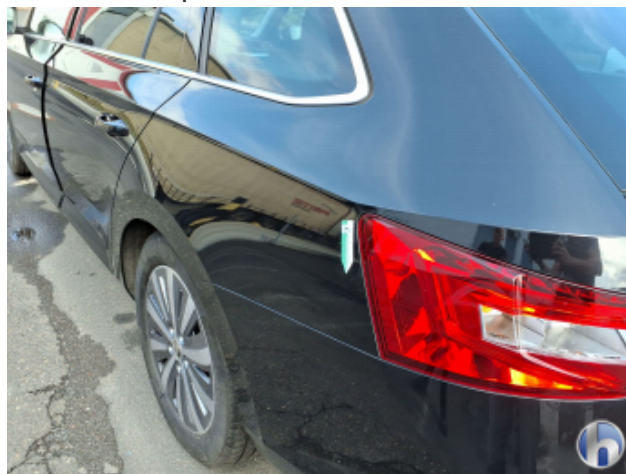
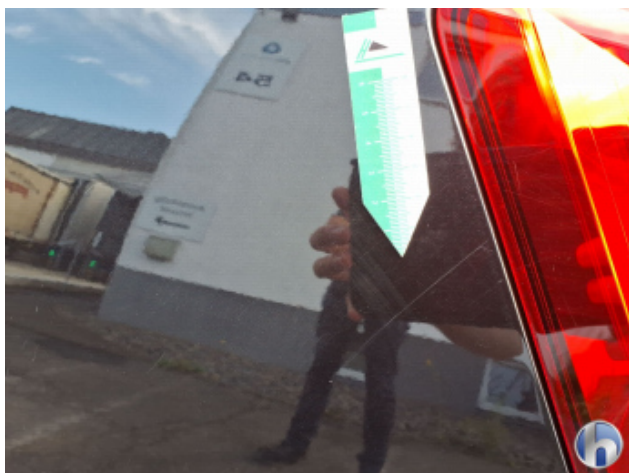
| | Bauteil | Schaden | Rep.-Art |
|---|---|---|---|
| 5. | Seitenwand - Hinten - Links | Kratzer | Smart Repair |

5. Seitenwand - Hinten - Links  
Kratzer - Smart Repair

5. Seitenwand - Hinten - Links  
**Kratzer - Smart Repair**
