LVV Nr 361312
Hersteller Audi
Model A3
Variante Advanced 2.0 35 TDI
Listenpreis 37.596,63
VIN WAUZZZGY3NA042349
Erstzulassungsdatum 1.2.2022
Kennzeichen E DC1122

Zustandsbericht / Minderwertgutachten

Mobility Concept GmbH, Grünwalder Weg 34, 82041 Oberhaching
08.06.2026

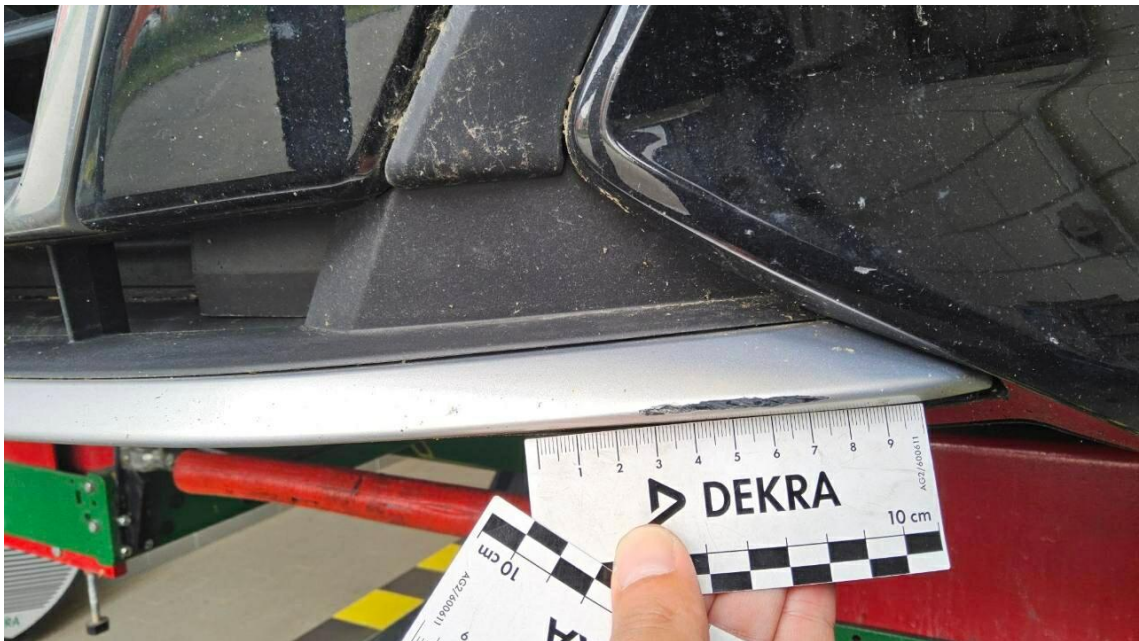
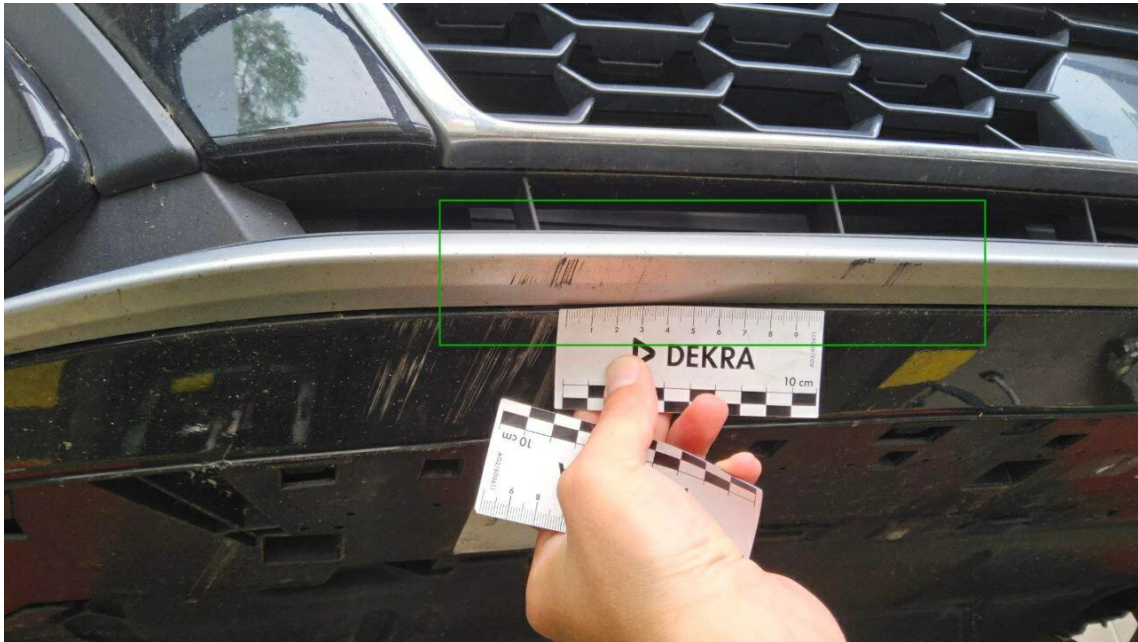
Bild 14 : Frontspoiler Lackierung, zerkratzt, lackieren mit Lackaufbau

Bild 15 : Frontspoiler Lackierung, zerkratzt, lackieren mit Lackaufbau

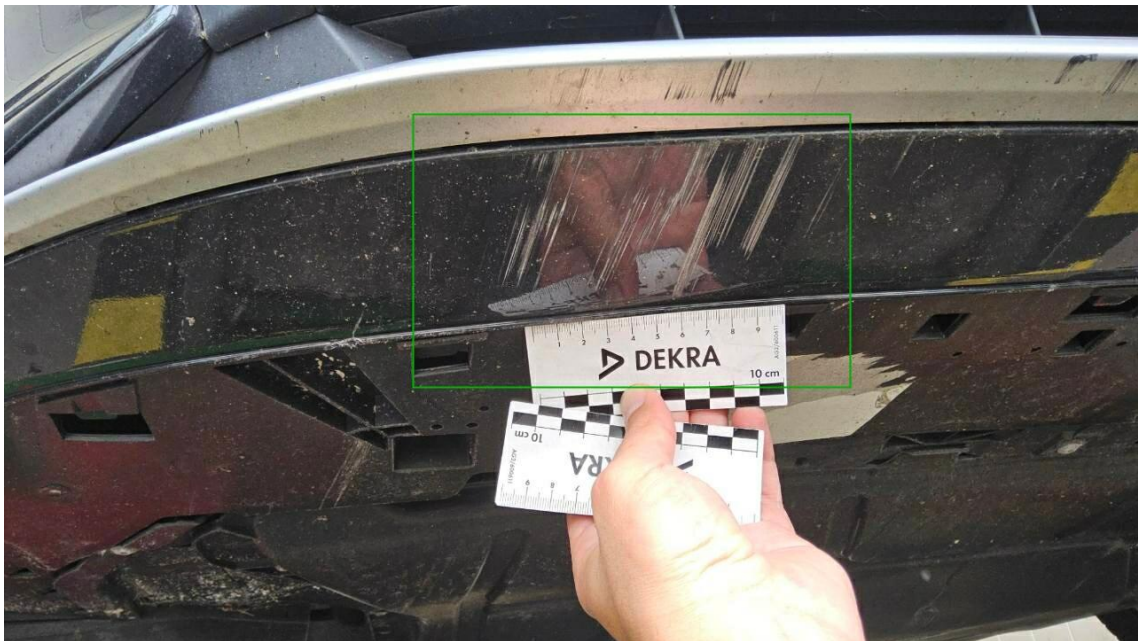
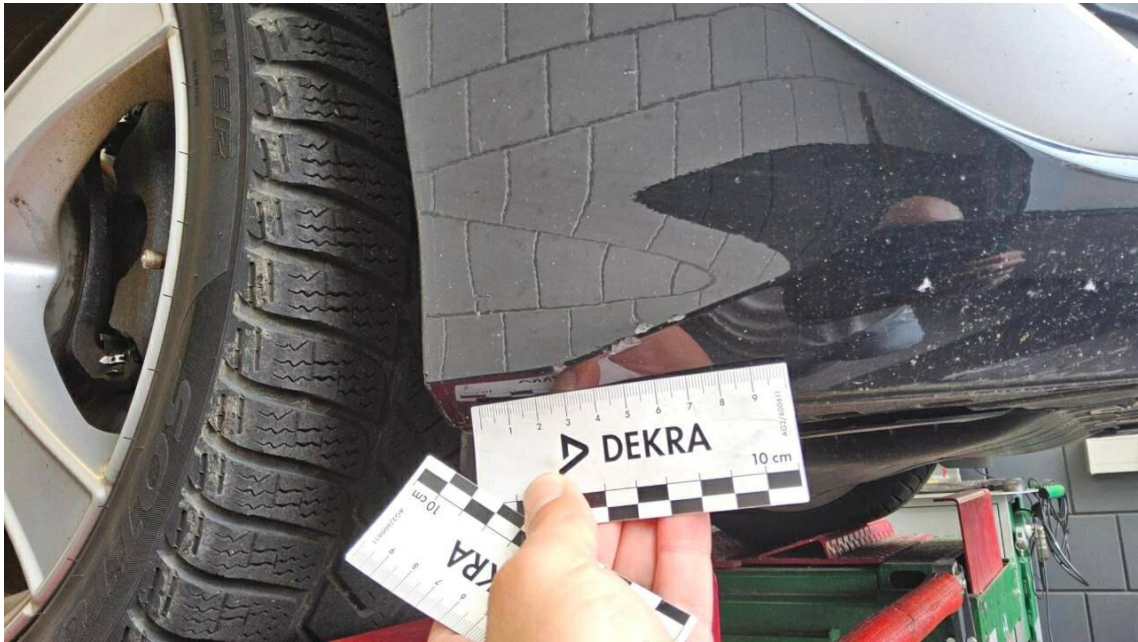
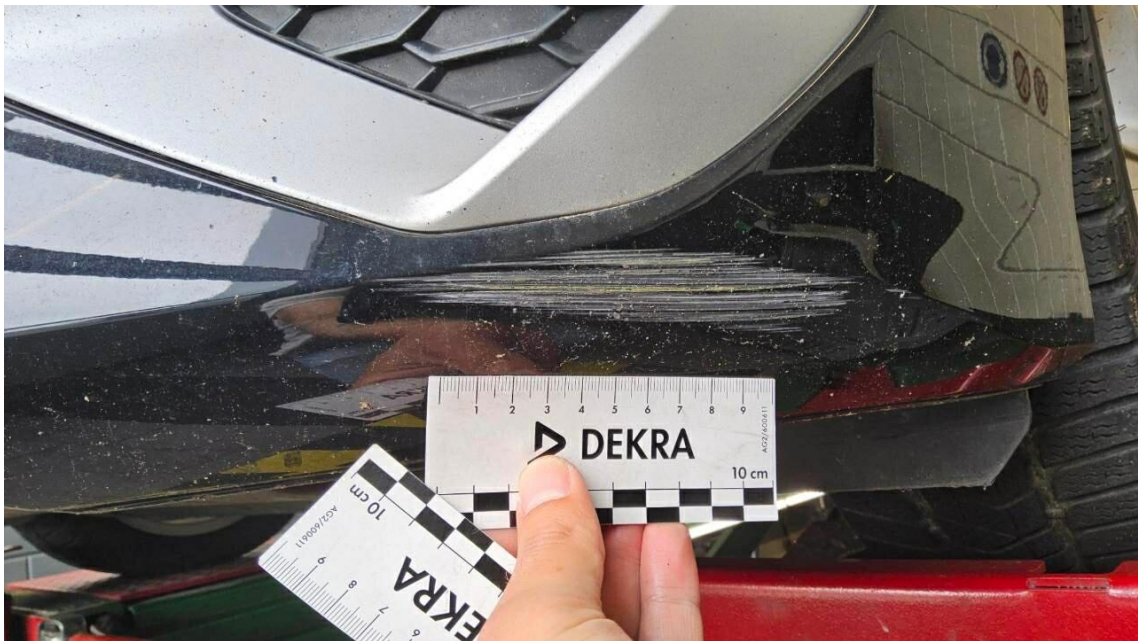
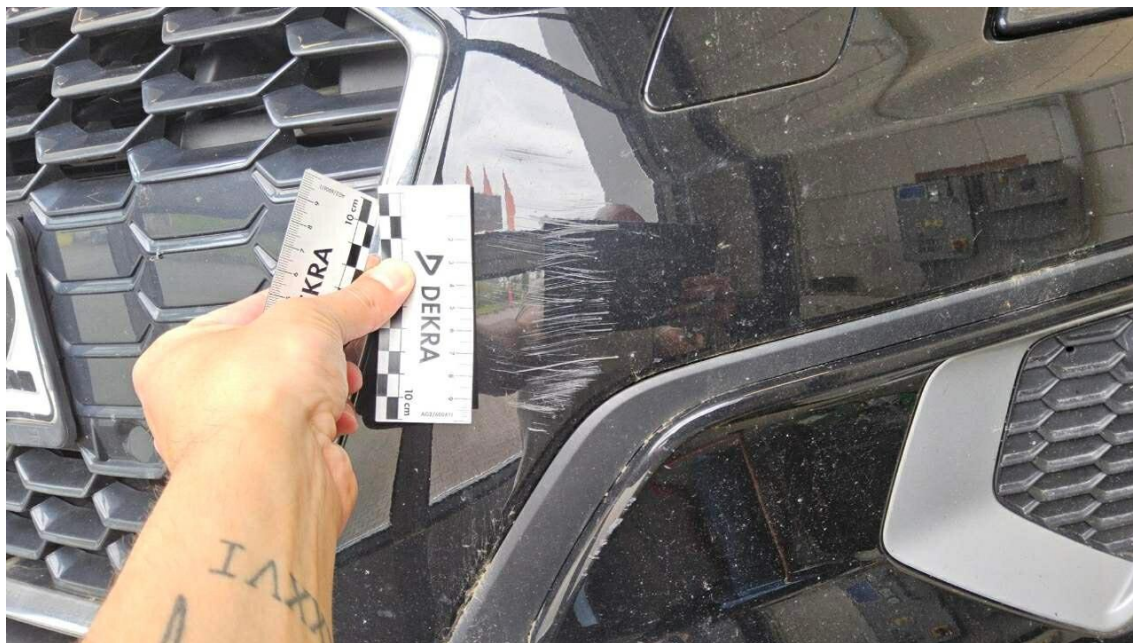
Bild 16 : Stoßfänger vorne Lackierung, zerkratzt, lackieren mit Lackaufbau

Bild 17 : Stoßfänger vorne Lackierung, zerkratzt, lackieren mit Lackaufbau

Bild 18 : Stoßfänger vorne Lackierung, zerkratzt, lackieren mit Lackaufbau

Bild 19 : Stoßfänger vorne Lackierung, zerkratzt, lackieren mit Lackaufbau

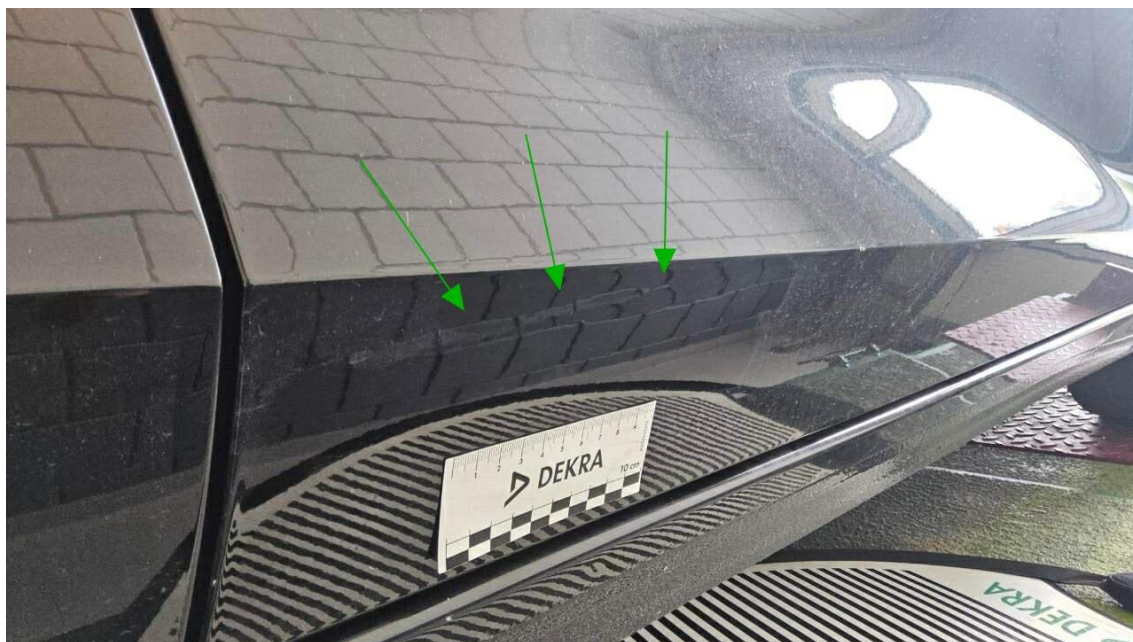
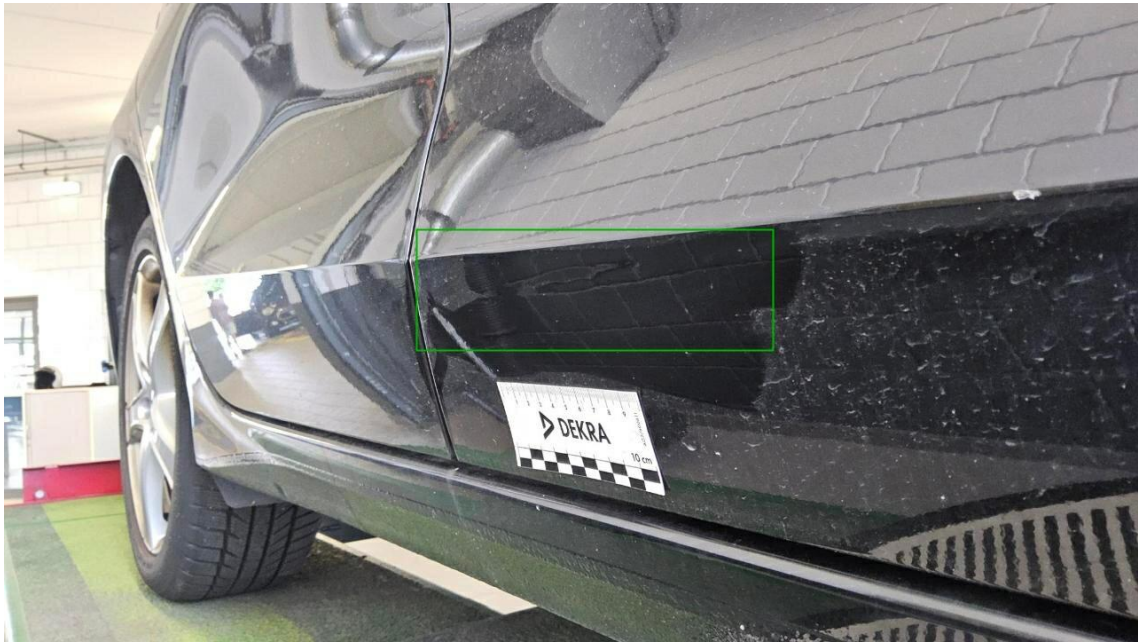
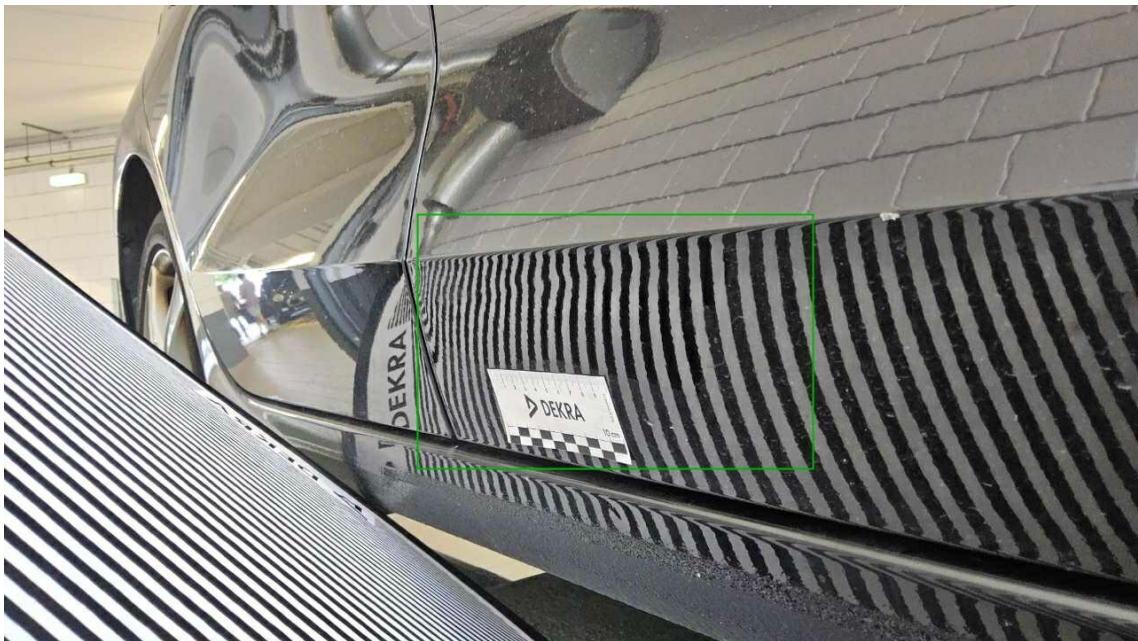
Bild 20 : Tür vorne rechts Lackierung unterhalb, fleckig, lackieren mit Lackaufbau

Bild 21 : Tür vorne rechts Lackierung unterhalb, fleckig, lackieren mit Lackaufbau

Bild 22 : Tür vorne rechts Lackierung unterhalb, fleckig, lackieren mit Lackaufbau

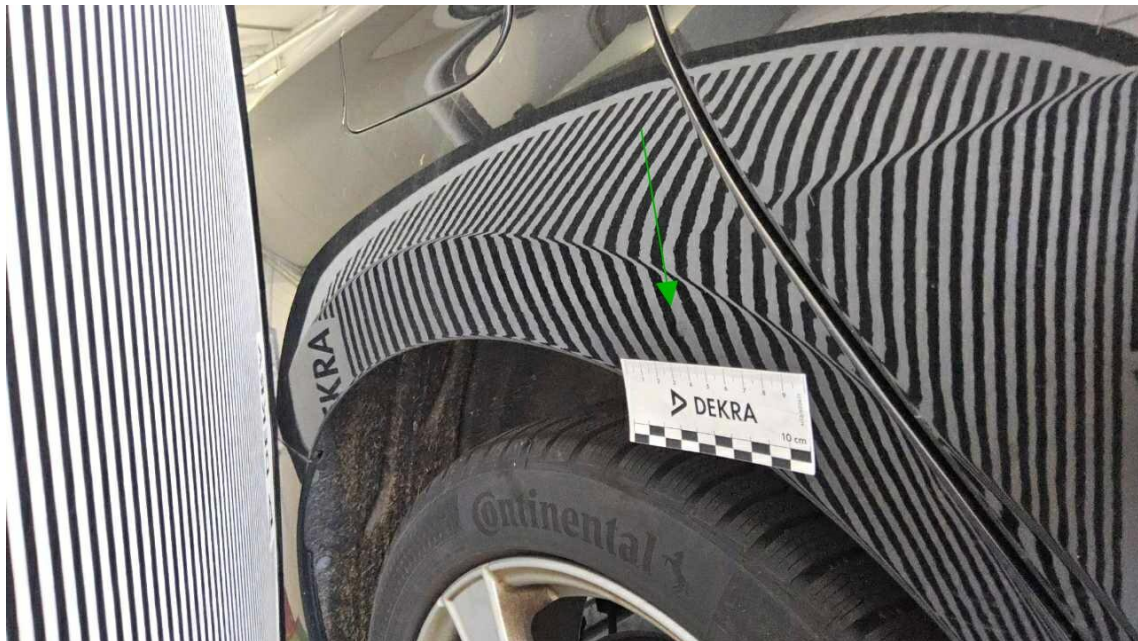
Bild 23 : Seitenteil hinten rechts, eingedellt, Gebrauchsspur

Frontscheibe, Steinschlag, Gebrauchsspur
Seitenteil hinten rechts, eingedellt,
Gebrauchsspur
Seitenschweller rechts, eingedellt,
Gebrauchsspur
Mittelkonsole unten, zerkratzt, Gebrauchsspur

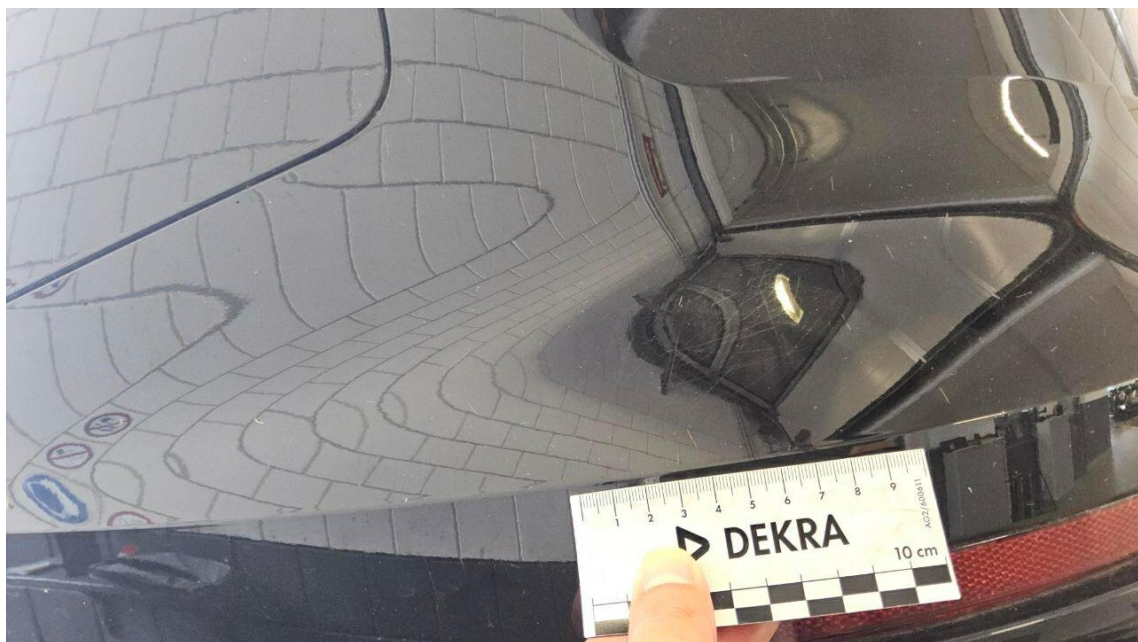
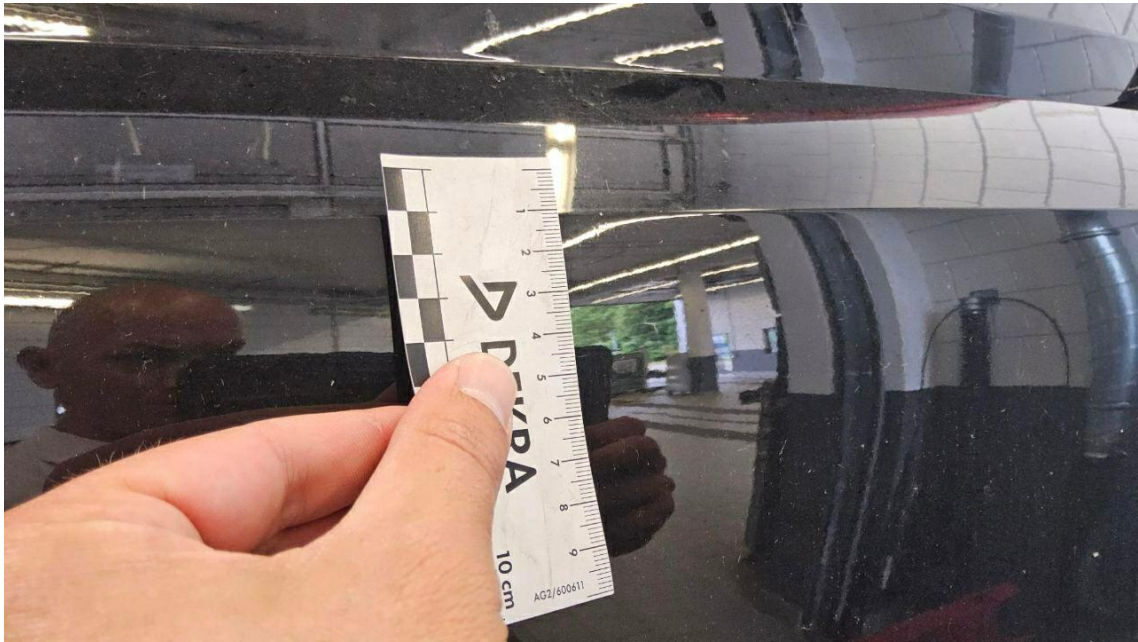
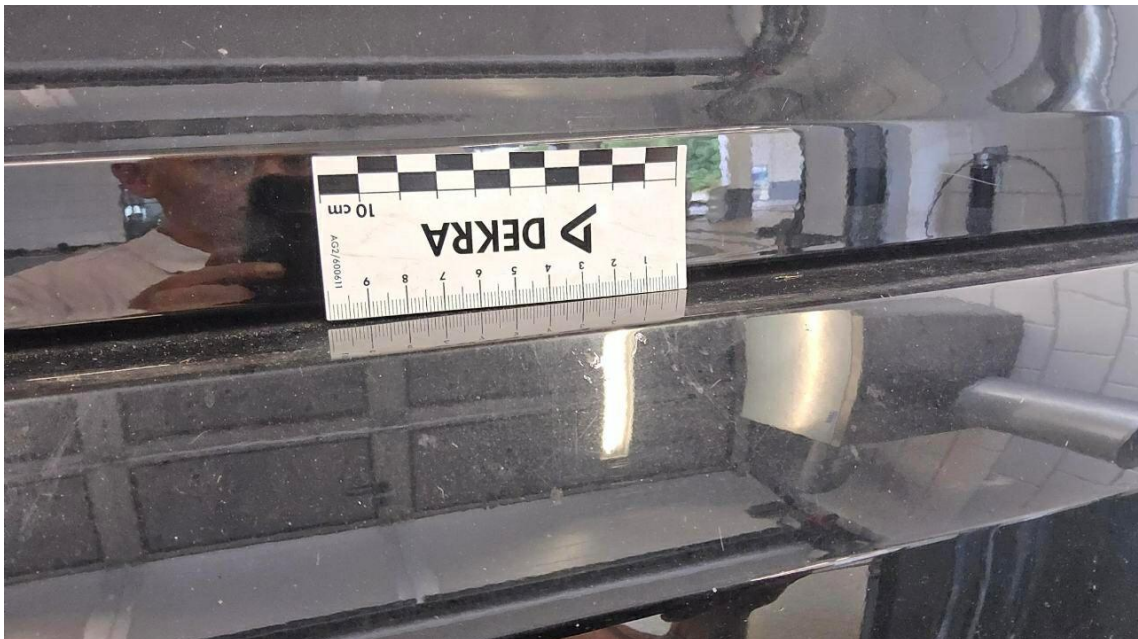
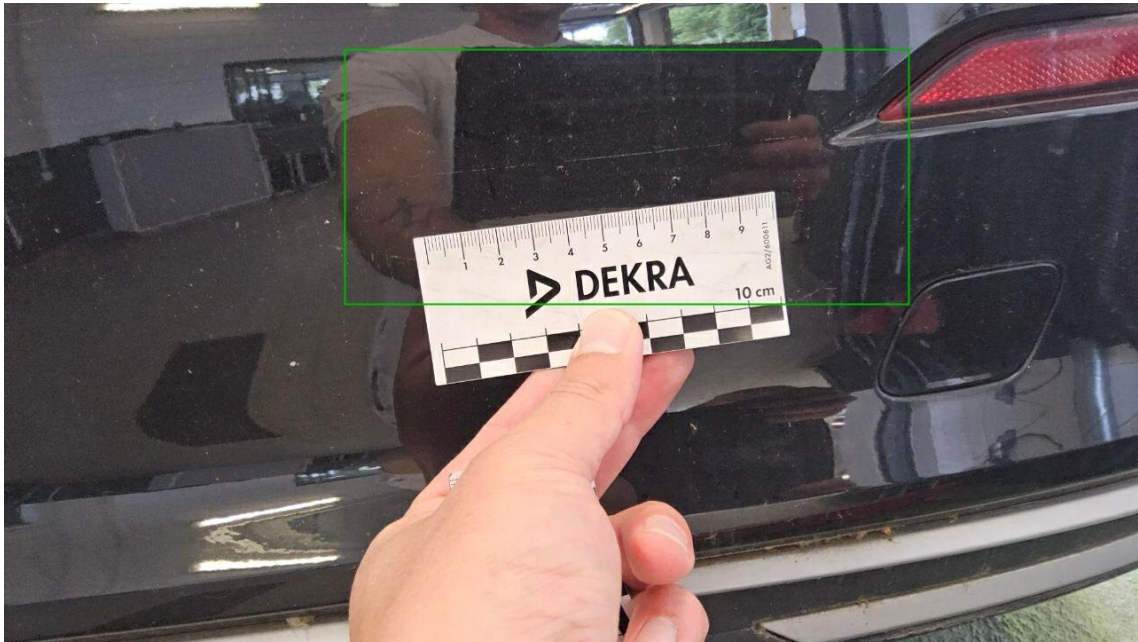
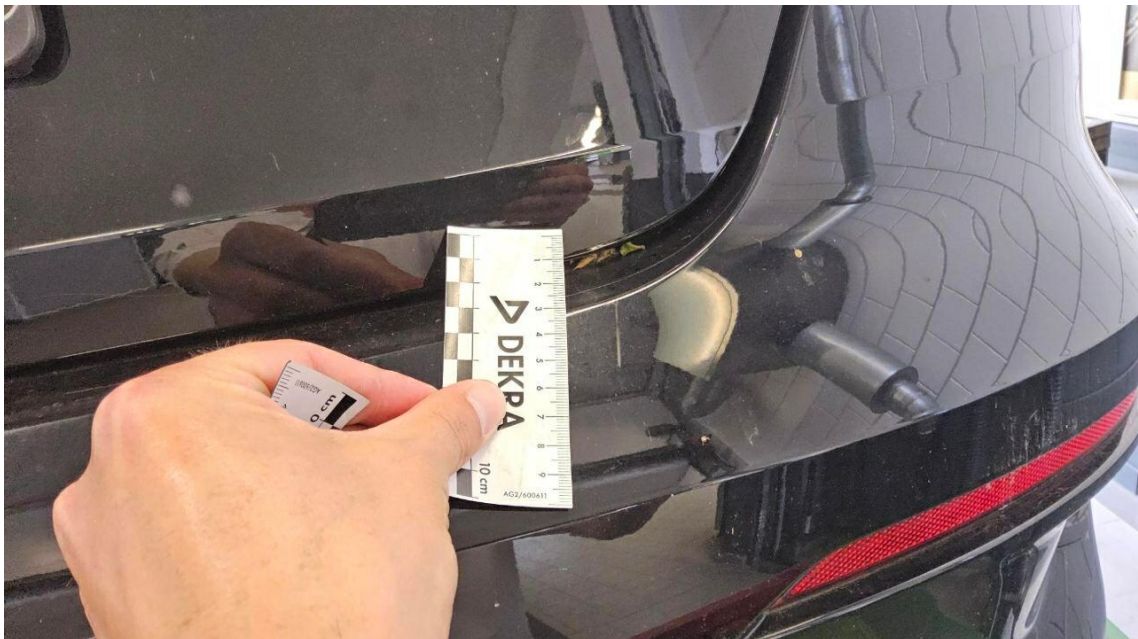
Bild 24 : Stoßfänger hinten Lackierung, zerkratzt, lackieren mit Lackaufbau

Bild 25 : Stoßfänger hinten Lackierung, zerkratzt, lackieren mit Lackaufbau

Bild 26 : Stoßfänger hinten Lackierung, zerkratzt, lackieren mit Lackaufbau

Bild 27 : Stoßfänger hinten Lackierung, zerkratzt, lackieren mit Lackaufbau

Bild 28 : Stoßfänger hinten Lackierung, zerkratzt, lackieren mit Lackaufbau

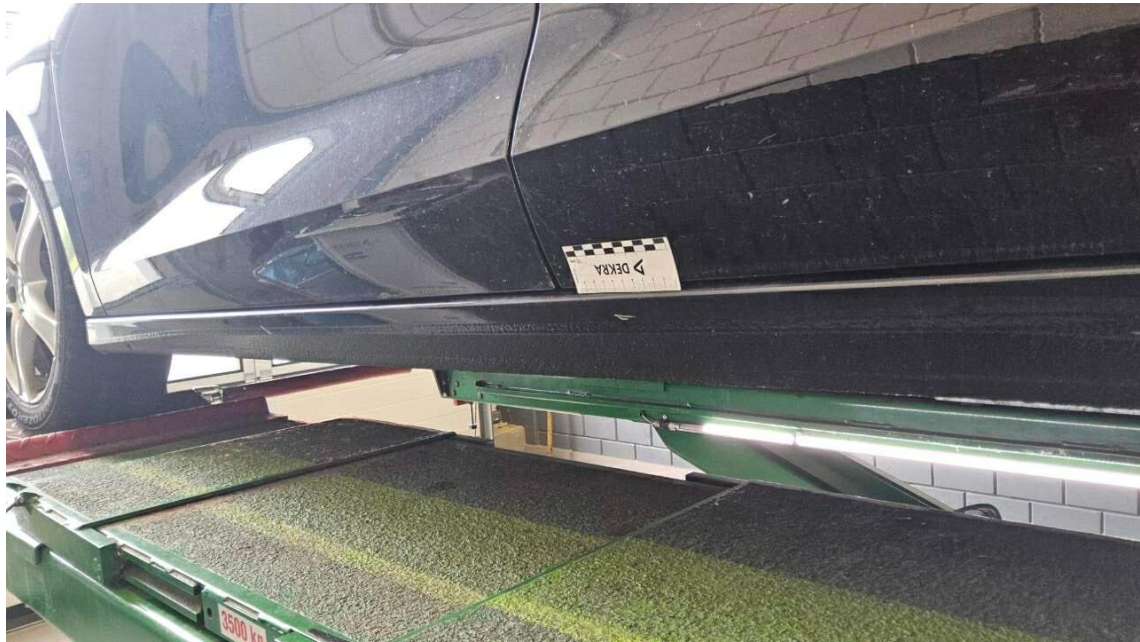
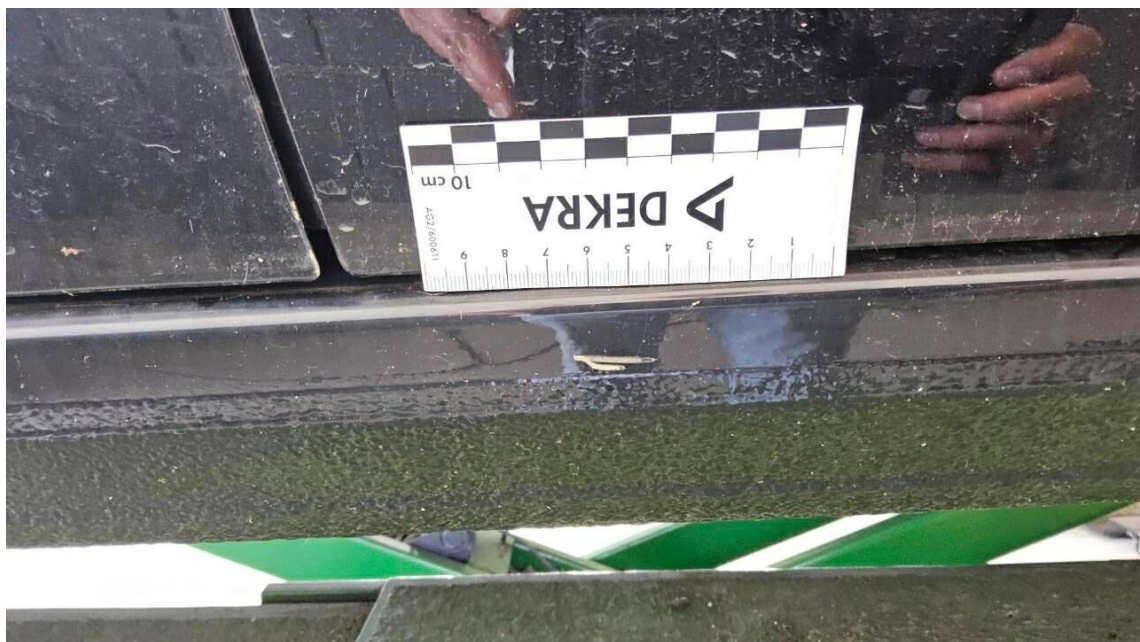
Bild 29 : Seitenschweller links Lackierung, zerkratzt, lackieren mit Lackaufbau

Bild 30 : Seitenschweller links Lackierung, zerkratzt, lackieren mit Lackaufbau

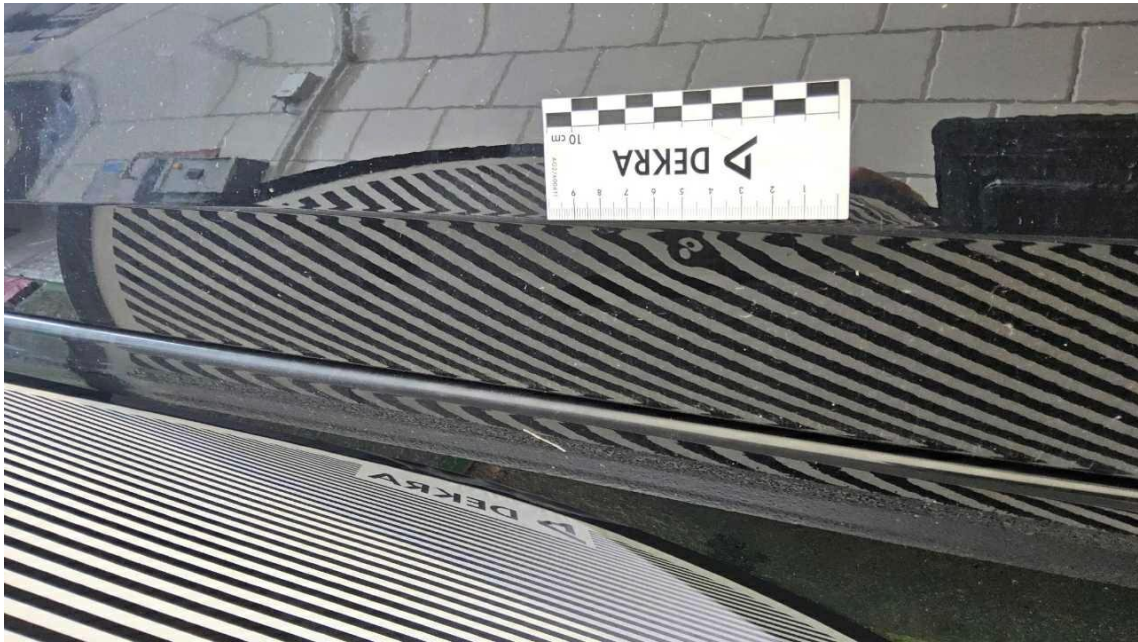
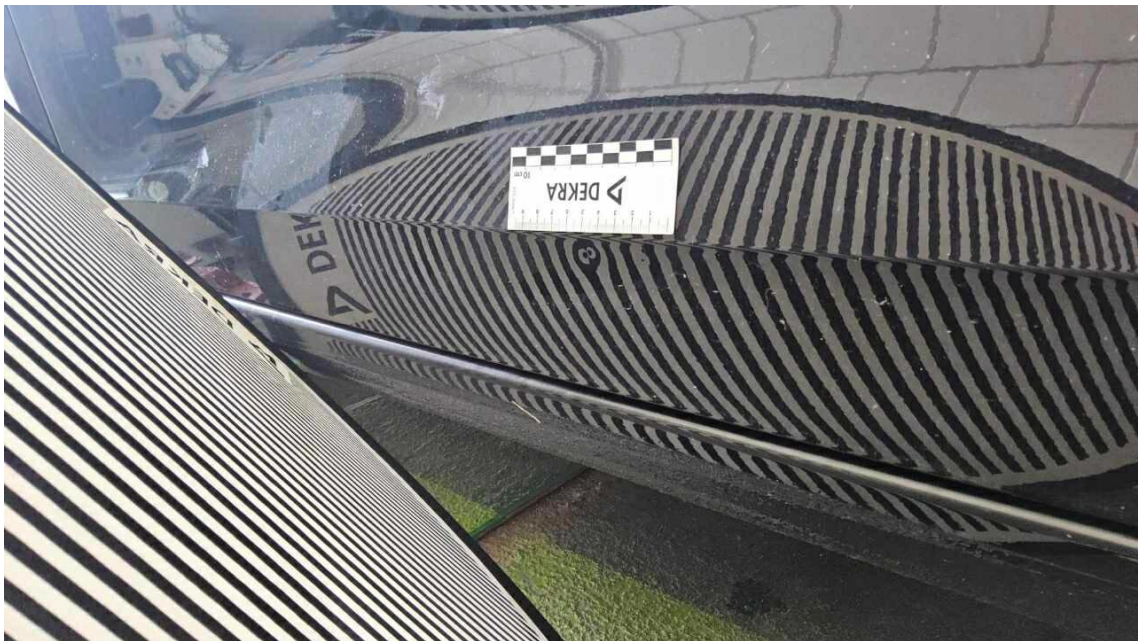
Bild 31 : Tür vorne links, mehrfach eingedellt, drücken

Bild 32 : Tür vorne links, mehrfach eingedellt, drücken

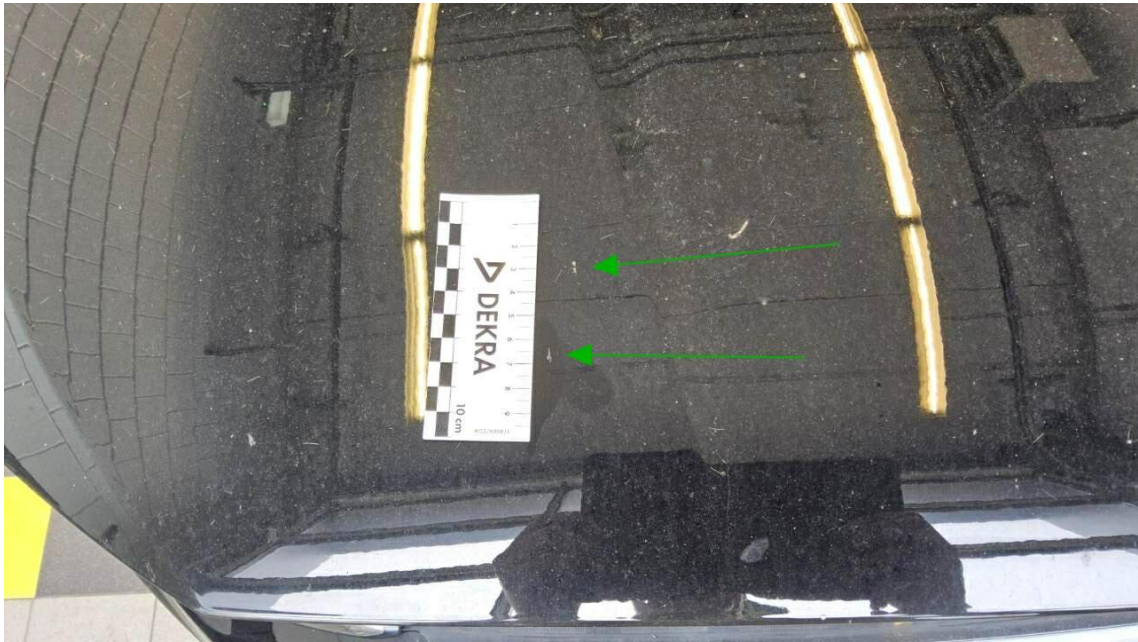
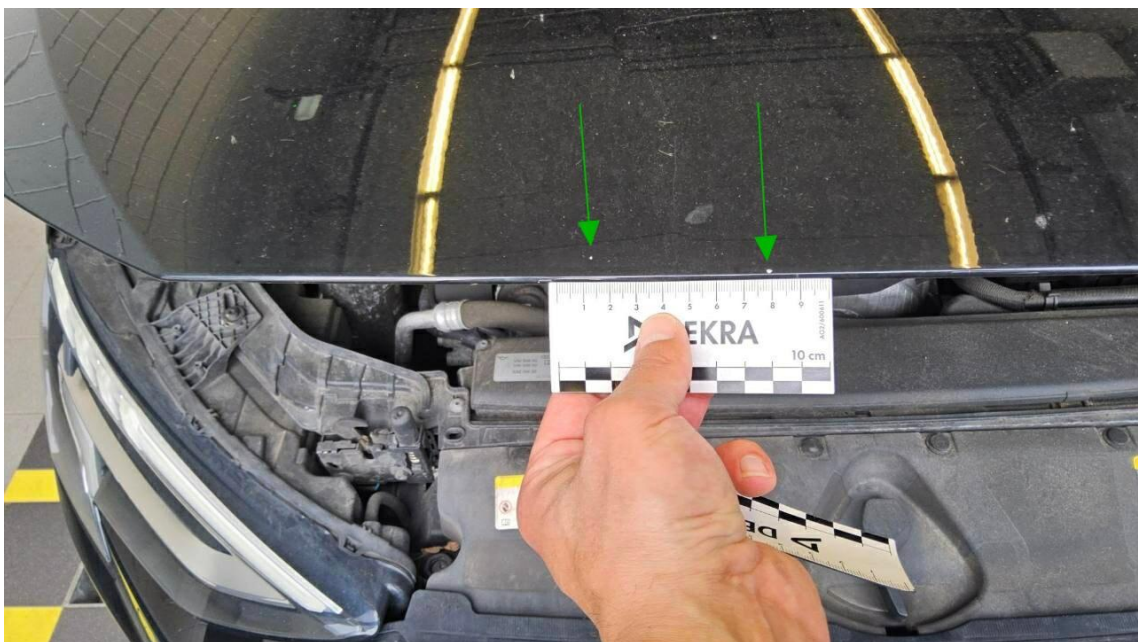
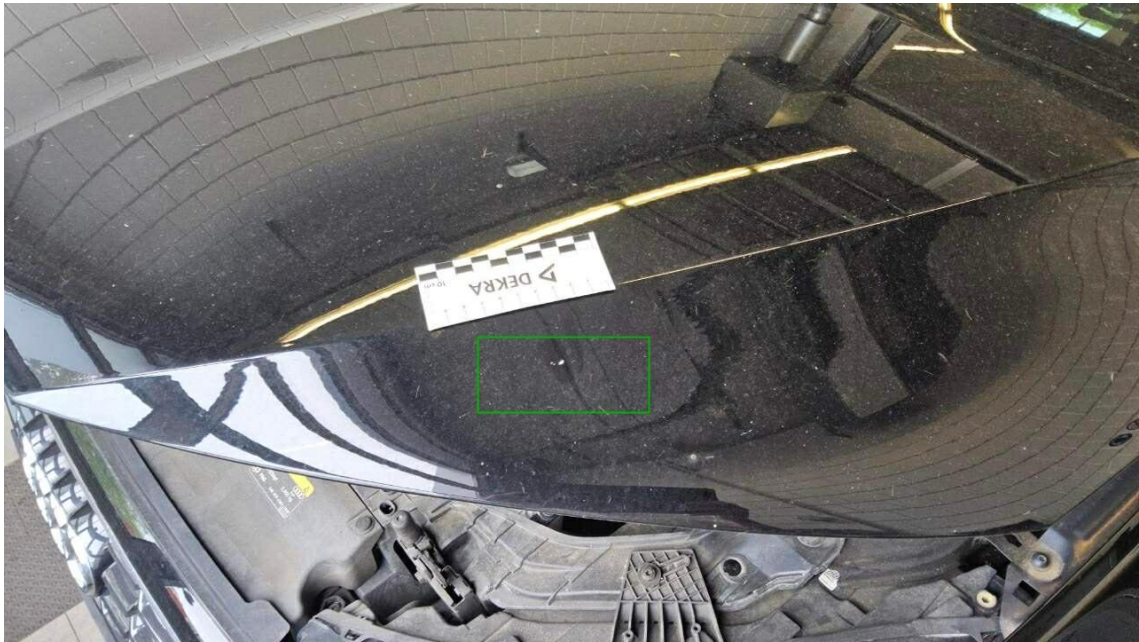
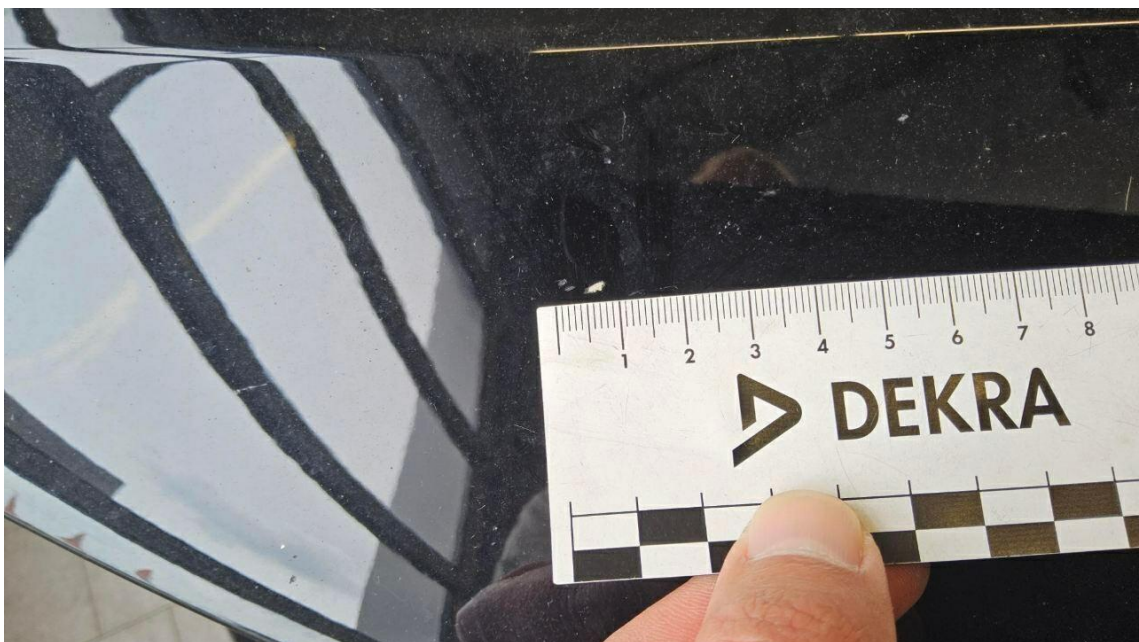
Bild 33 : Motorhaube Lackierung, Steinschlag, lackieren mit Lackaufbau

Bild 34 : Motorhaube Lackierung, Steinschlag, lackieren mit Lackaufbau

Bild 35 : Motorhaube Lackierung, Steinschlag, lackieren mit Lackaufbau

Bild 36 : Motorhaube Lackierung, Steinschlag, lackieren mit Lackaufbau

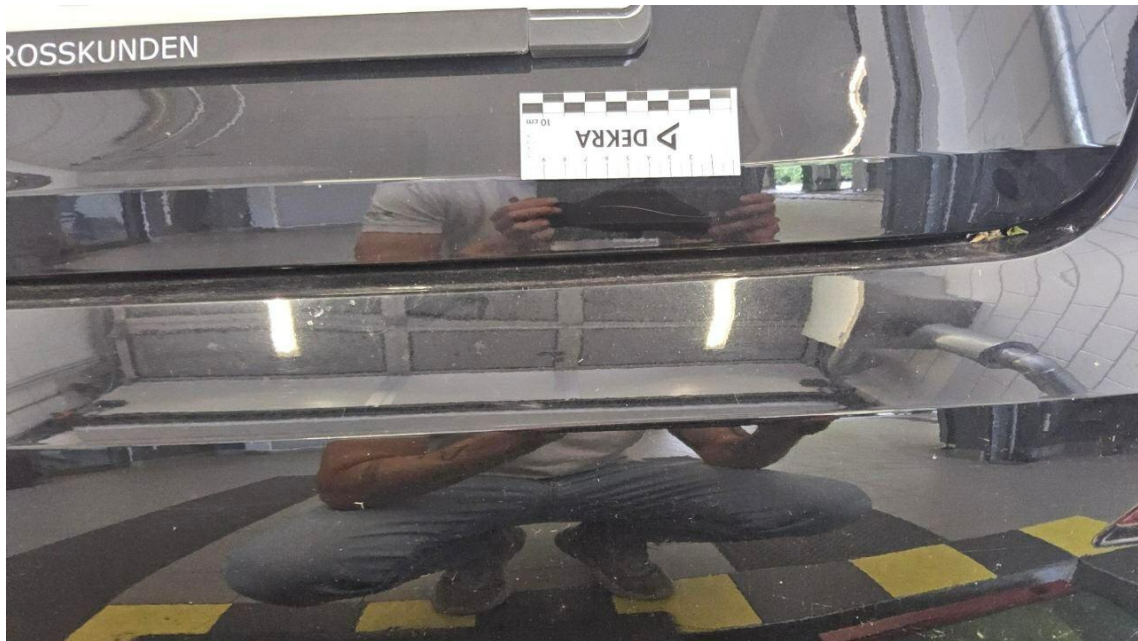
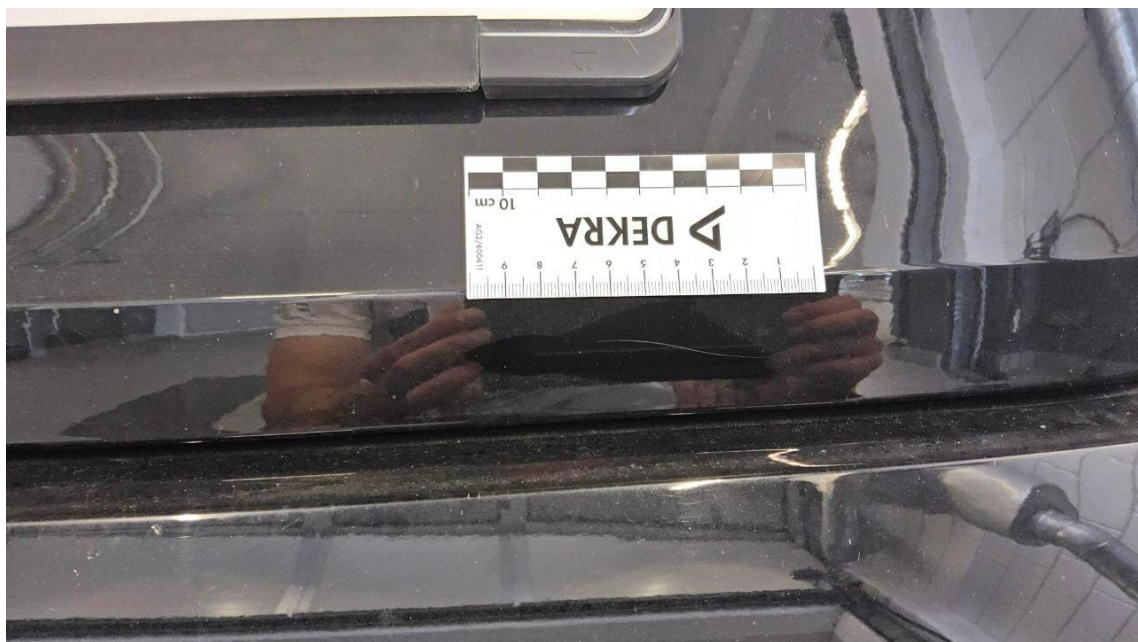
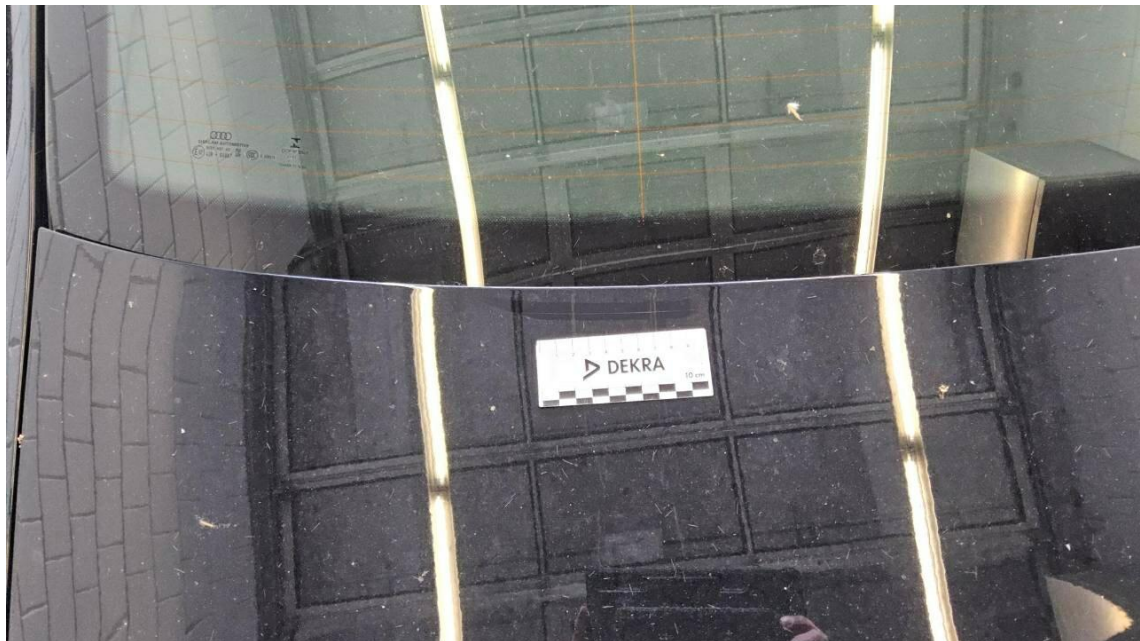
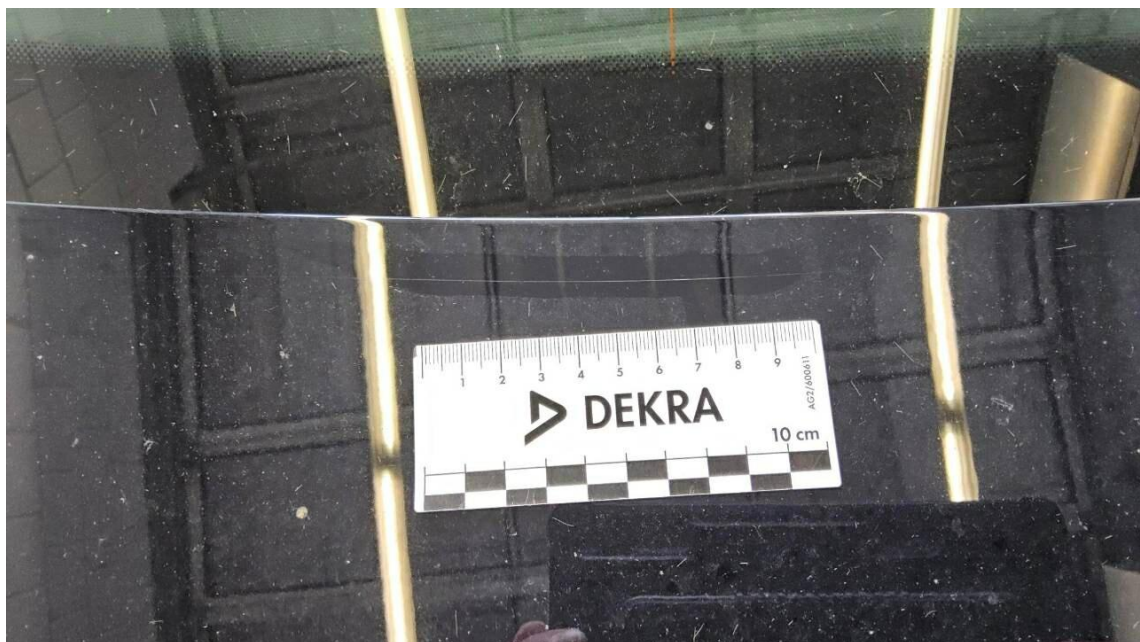
Bild 37 : Heckdeckel Lackierung, zerkratzt, lackieren mit Lackaufbau

Bild 38 : Heckdeckel Lackierung, zerkratzt, lackieren mit Lackaufbau

Bild 39 : Heckdeckel Lackierung, zerkratzt, lackieren mit Lackaufbau

Bild 40 : Heckdeckel Lackierung, zerkratzt, lackieren mit Lackaufbau

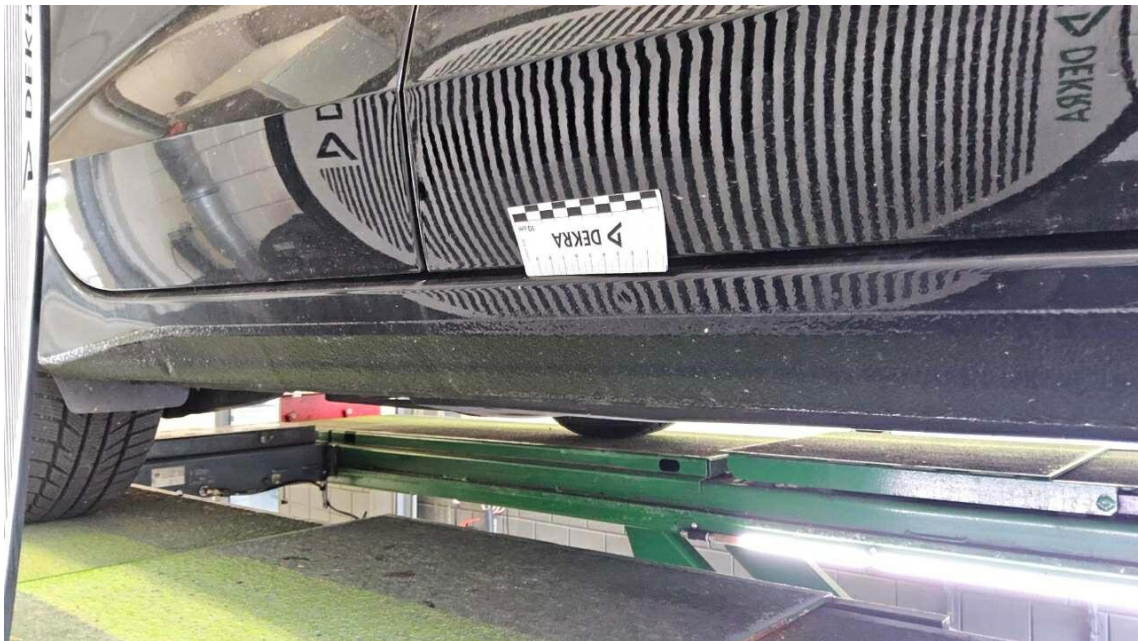
Bild 41 : Seitenschweller rechts, eingedellt, Gebrauchsspur

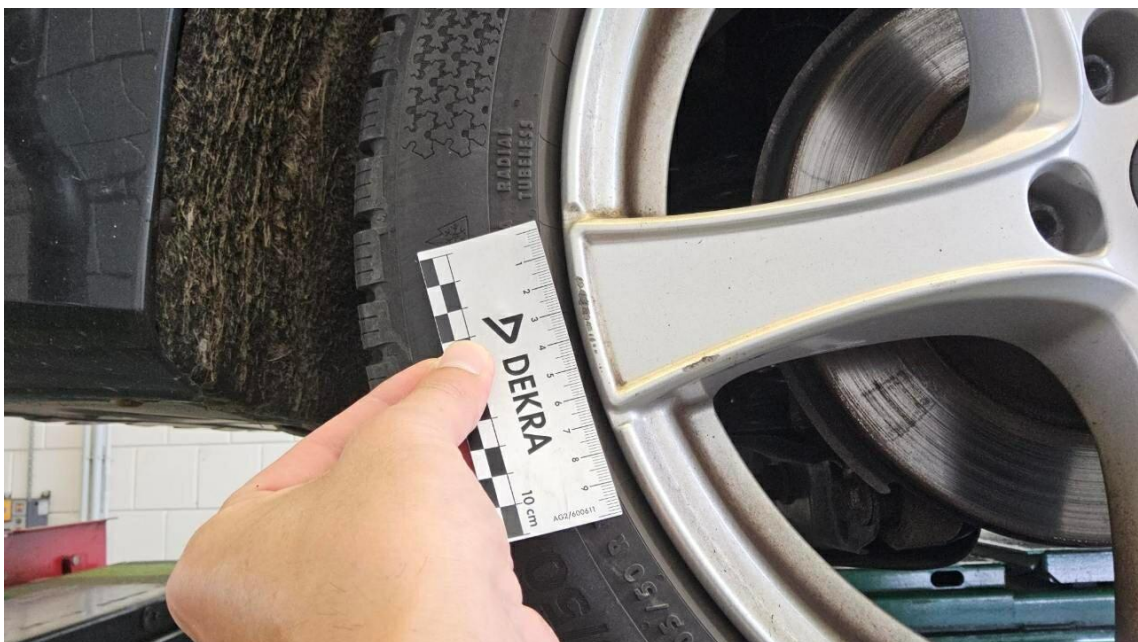
Bild 42 : Felge hinten rechts, zerkratzt, lackieren mit Lackaufbau

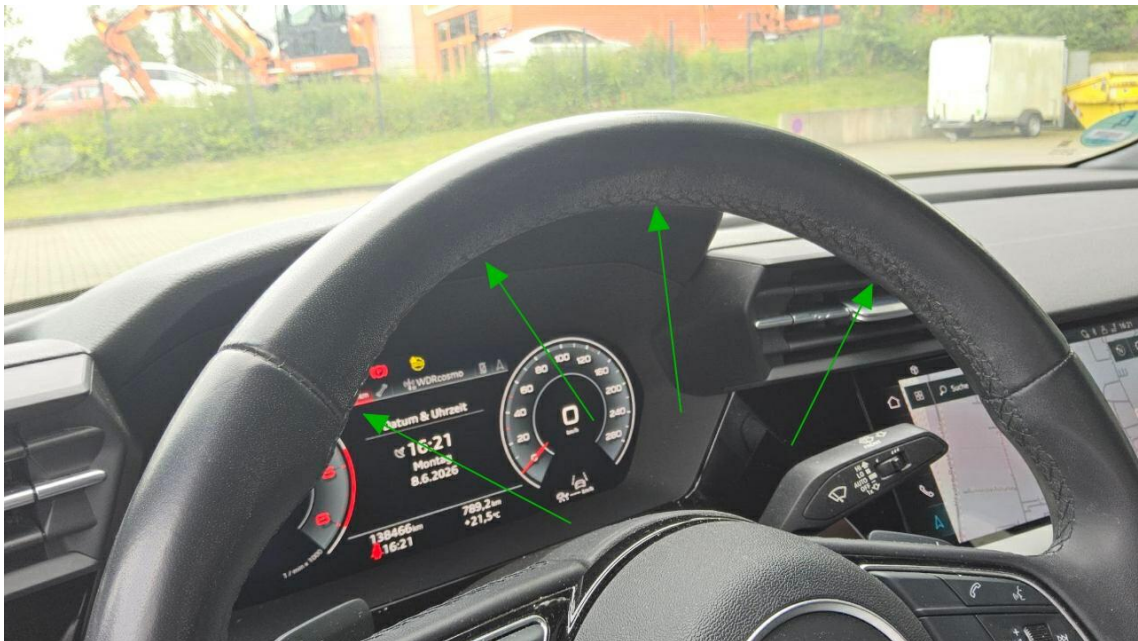
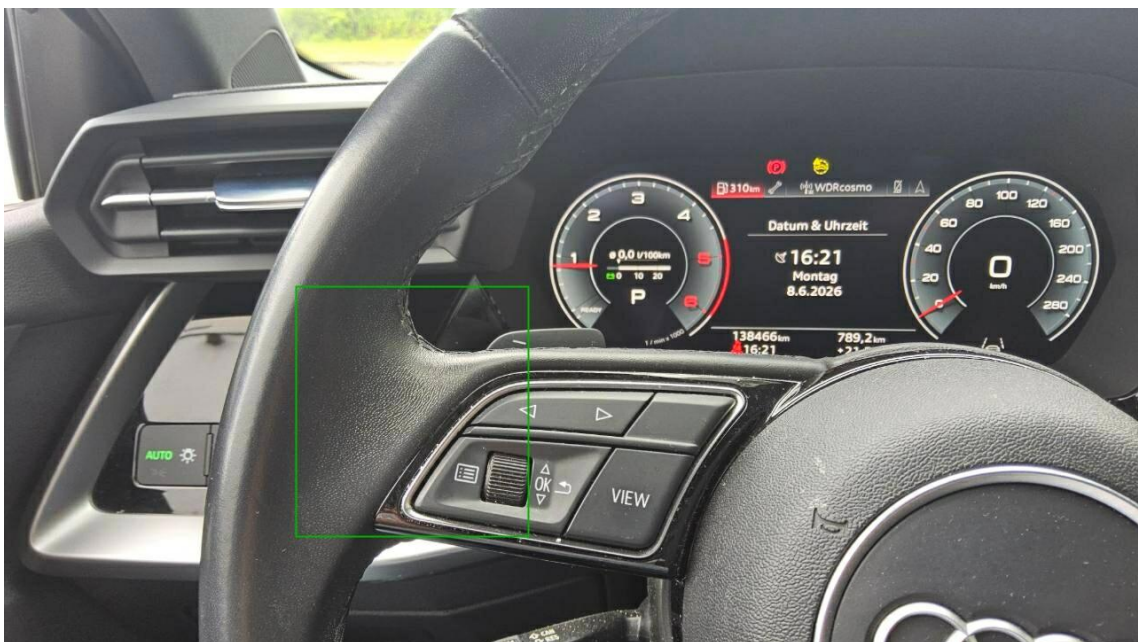
Bild 43 : Lenkrad, verschrammt, smart repair

Bild 44 : Lenkrad, verschrammt, smart repair
