LVV Nr 361312
Hersteller Audi
Model A3
Variante Advanced 2.0 35 TDI
Listenpreis 37.596,63
VIN WAUZZZGY3NA042349
Erstzulassungsdatum 1.2.2022
Kennzeichen E DC1122

Zustandsbericht / Minderwertgutachten

Mobility Concept GmbH, Grünwalder Weg 34, 82041 Oberhaching
08.06.2026

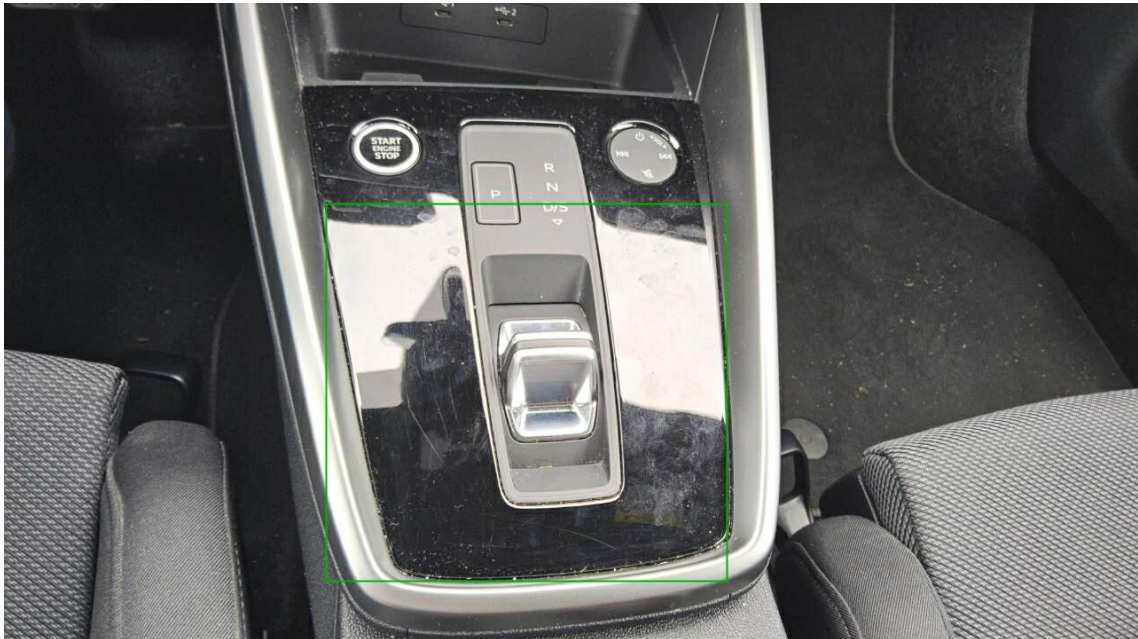
Bild 45 : Mittelkonsole unten, zerkratzt, Gebrauchsspur

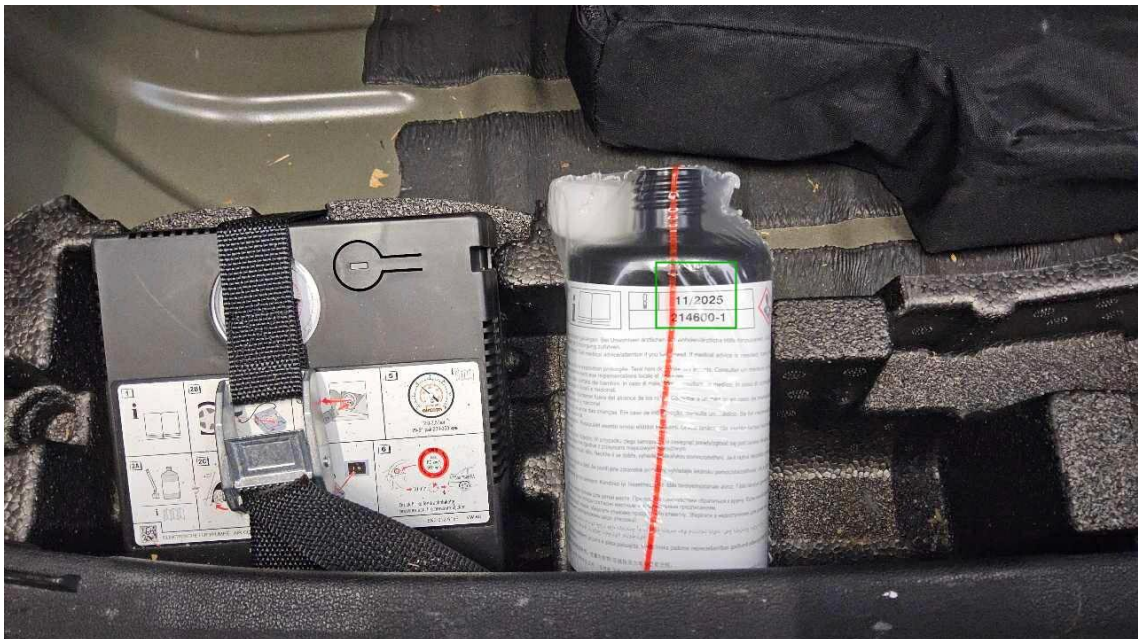
Bild 46 : Reifendichtmittel, abgelaufen

1. Inspektionsservice, überfällig, erneuern
2. Reifendichtmittel, abgelaufen, erneuern (Bild 46)
3. Netz Rückenlehnenabdeckung Fahrersitz, gerissen, erneuern (Bild 47)
4. Sommerreifen Vorderachse, verschlissen, erneuern (Bild 48, 49)
5. Felge hinten links Winterradsatz, verkratzt mit Materialabtrag, erneuern (Bild 50)
6. Unterbodenverkleidung Motor,

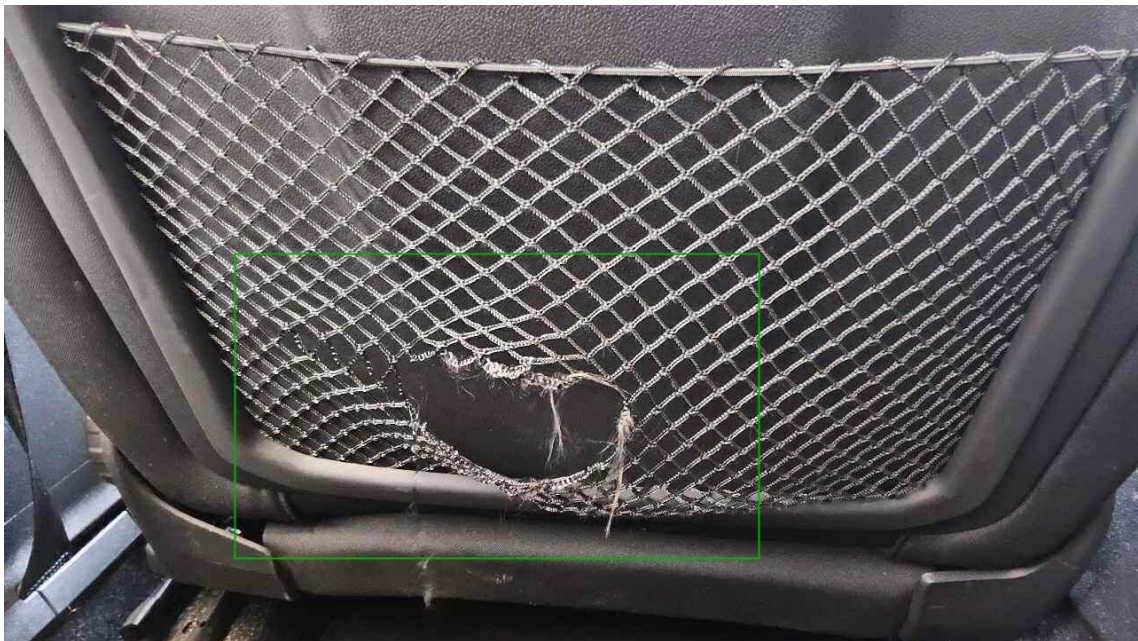
Bild 47 : Netz Rückenlehnenabdeckung Fahrersitz, gerissen

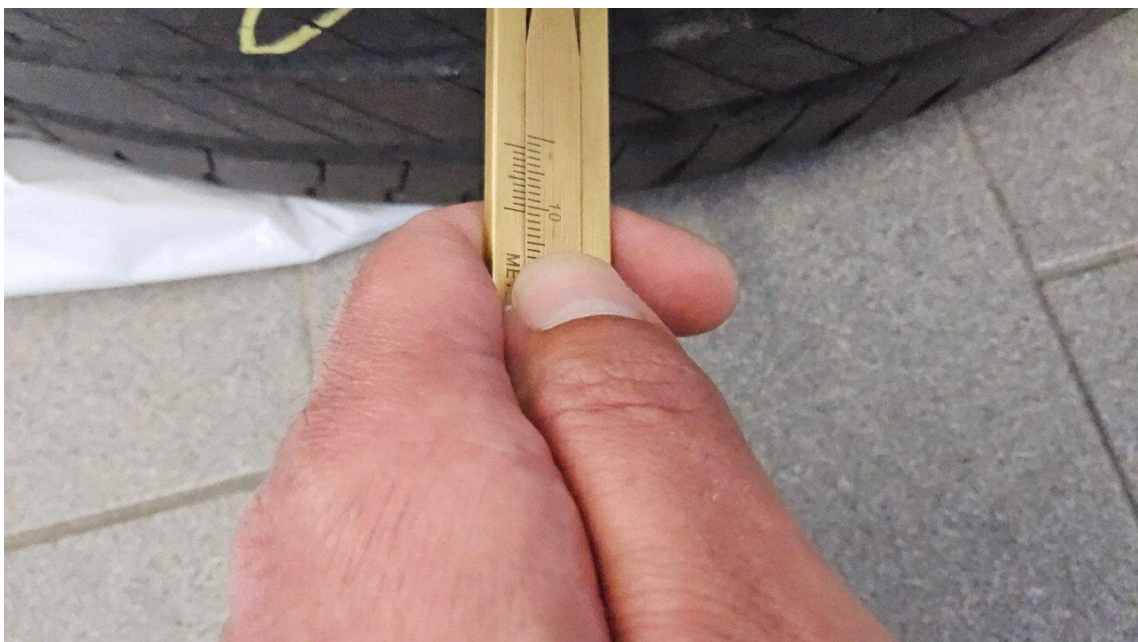
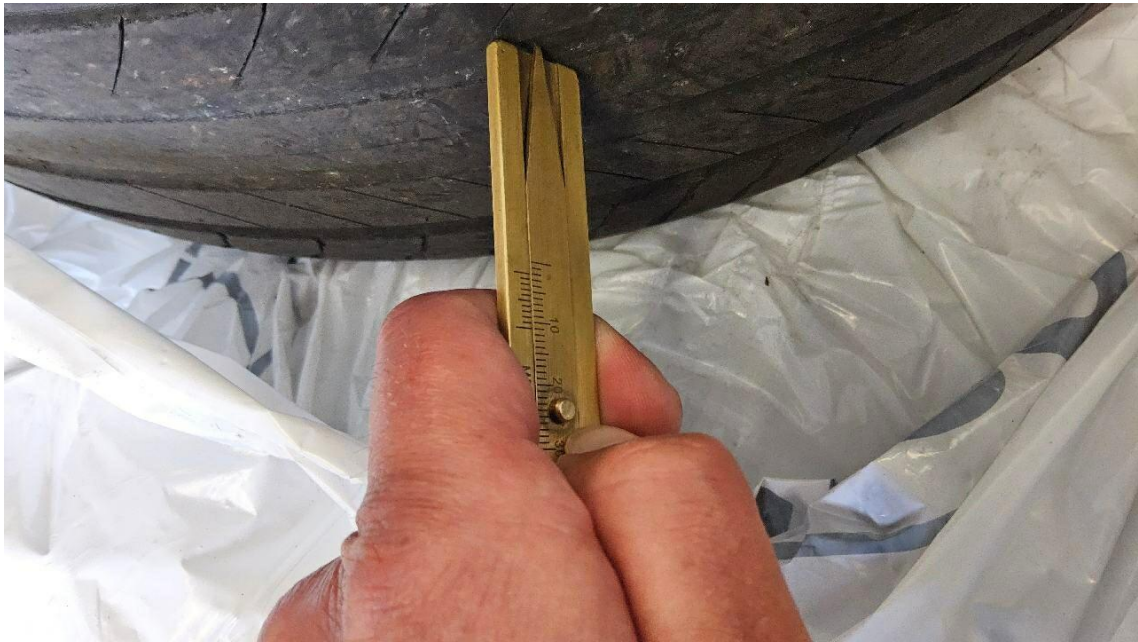
Bild 48 : Sommerreifen Vorderachse, verschlissen

Bild 49 : Sommerreifen Vorderachse, verschlissen

Reifenbezeichnung	Hersteller/Typ	Art	Profiltiefe
225 / 45 R 17 91 Y	Bridgestone / Turanza T 005 AO FSL	S /S	1.6 mm
225 / 45 R 17 91 Y	Bridgestone / Turanza T 005 AO FSL	S /S	1.6 mm
225 / 45 R 17 91 Y	Bridgestone / Turanza T 005 AO FSL	S /O	5 mm
225 / 45 R 17 91 Y	Bridgestone / Turanza T 005 AO FSL	S /O	5 mm

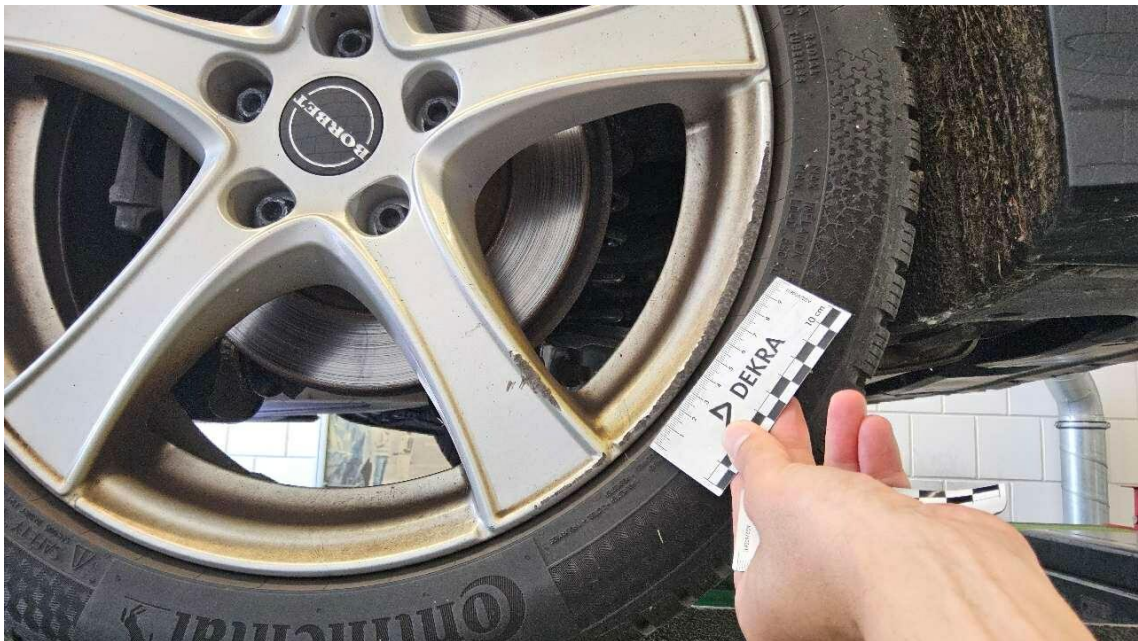
Bild 50 : Felge hinten links Winteradsatz, verkratzt mit Materialabtrag

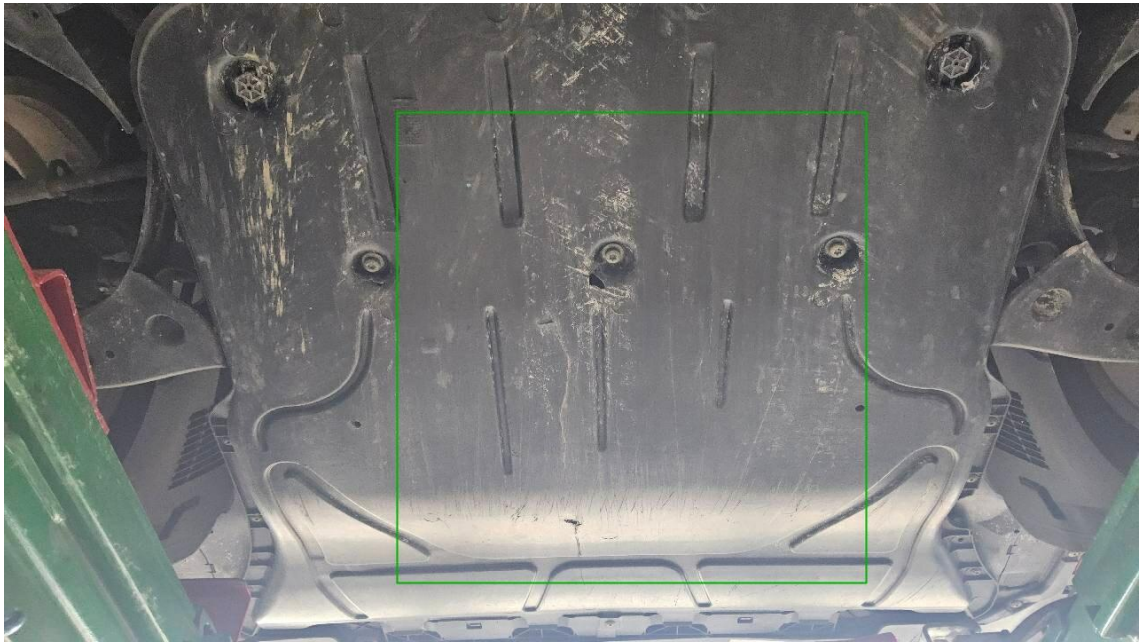
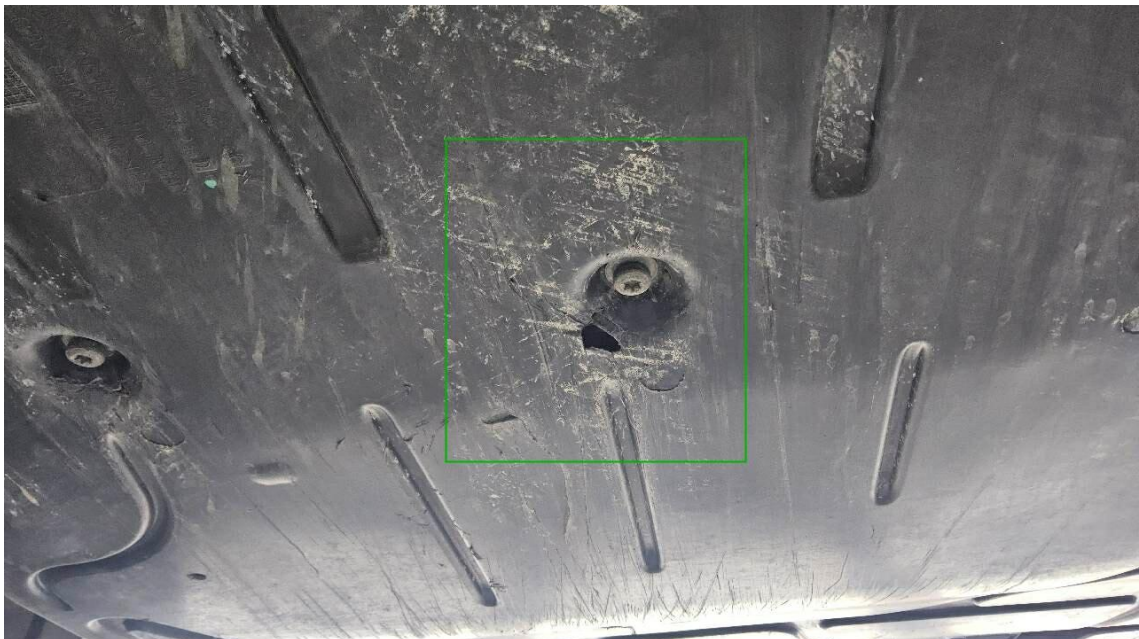
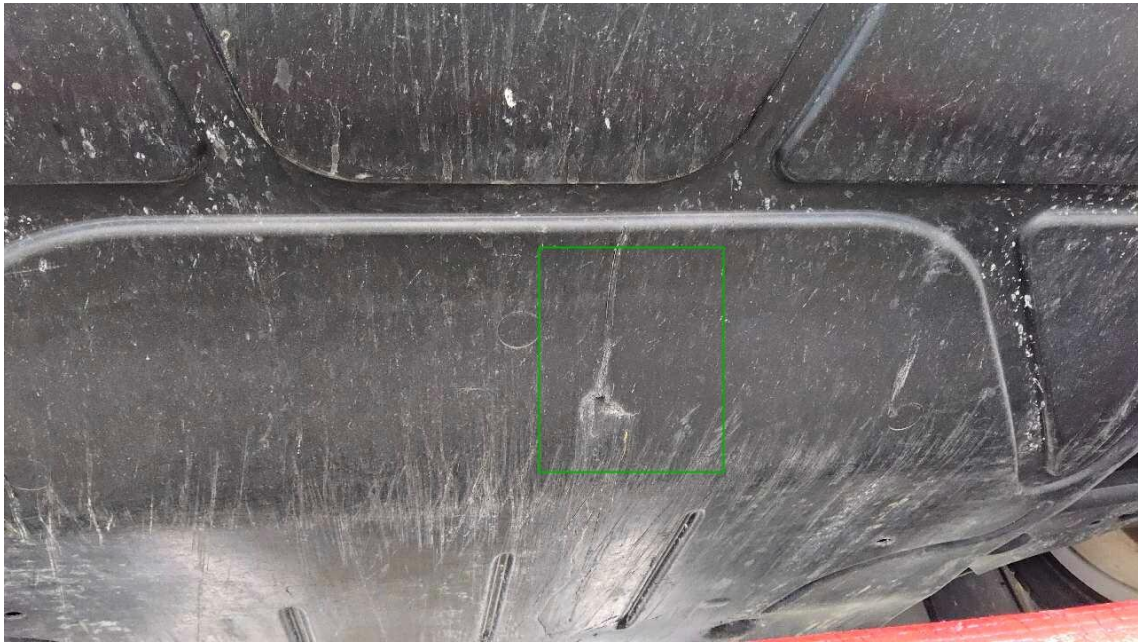
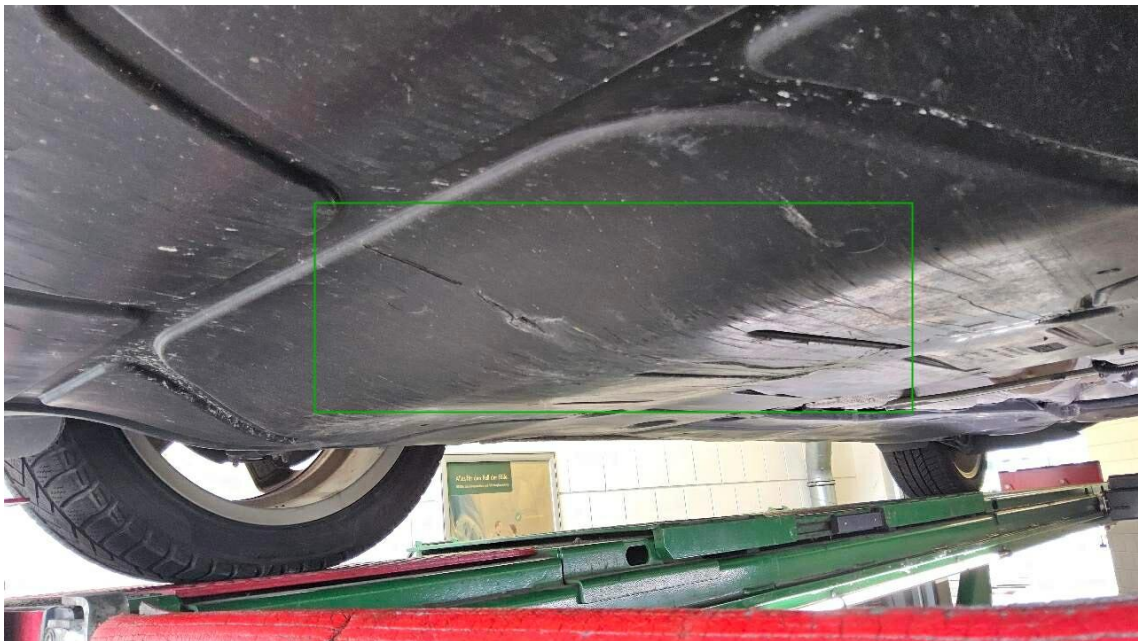
Bild 51 : Unterbodenverkleidung Motor, gebrochen

Bild 52 : Unterbodenverkleidung Motor, gebrochen

Bild 53 : Unterbodenverkleidung Motor, gebrochen

Bild 54 : Unterbodenverkleidung Motor, gebrochen

- gebrochen, erneuern (Bild 51, 52, 53, 54)
7. Heckdeckel Lackierung, zerkratzt, lackieren mit Lackaufbau
 8. Motorhaube Lackierung, Steinschlag, lackieren mit Lackaufbau
 9. Tür vorne links, mehrfach eingedellt, drücken
 10. Seitenschweller links Lackierung, zerkratzt, lackieren mit Lackaufbau
 11. Stoßfänger hinten Lackierung, zerkratzt, lackieren mit Lackaufbau
 12. Tür vorne rechts Lackierung unterhalb, fleckig, lackieren mit Lackaufbau
 13. Stoßfänger vorne Lackierung, zerkratzt, lackieren mit Lackaufbau
 14. Frontspoiler Lackierung, zerkratzt, lackieren mit Lackaufbau
 15. Felge hinten rechts, zerkratzt, lackieren mit Lackaufbau
 16. Lenkrad, verschrammt, smart repair
