# Zustandsbericht / Minderwertgutachten

Auftraggeber Mobilize Financial Services, eine Marke der RCI Banque S.A., Niederlassung  
Deutschland, Jagenbergstr. 1, 41468 Neuss  
Besichtigung 13.05.2026

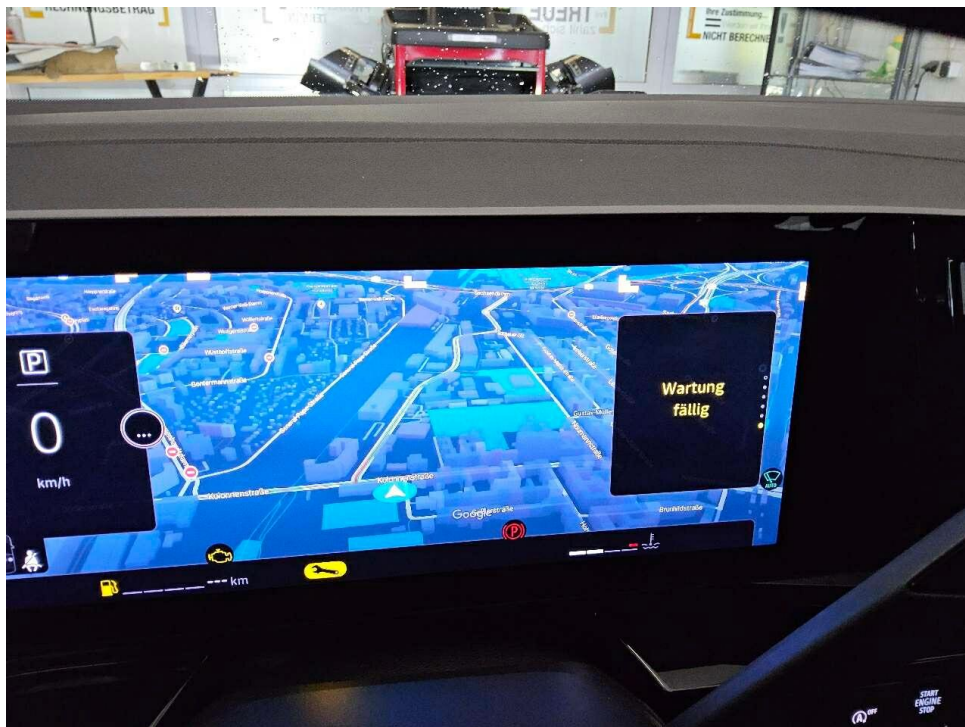
Bild 10 : Service, fällig

1. Service, fällig, erneuern (Bild 10)
2. Fehlermeldung "Abgassystem prüfen", prüfen und Befund festlegen, Schadenerweiterung möglich (Bild 11)
3. Außenspiegel rechts Lackierung, zerkratzt, smart repair (Bild 12)
4. Stoßfänger hinten Lackierung, zerkratzt, smart repair (Bild 18)
5. Tür hinten links, eingedellt, smart repair (Bild 16)
6. Tür vorne links Einstieg Lackierung, zerkratzt, smart repair (Bild 14)
7. Tür vorne rechts Einstieg Lackierung, zerkratzt, smart repair (Bild 13)

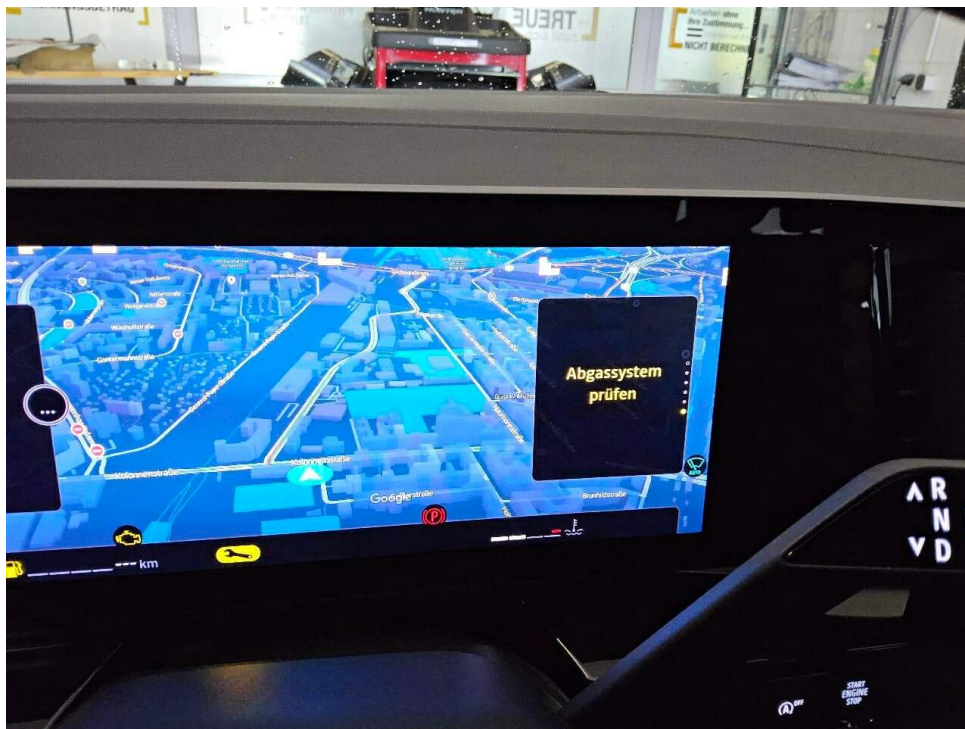
Bild 11 : Fehlermeldung "Abgassystem prüfen"

Prüfposition/en: Schadenerweiterung nach Diagnose nicht auszuschließen.  
2 Hauptschlüssel vorgelegt.

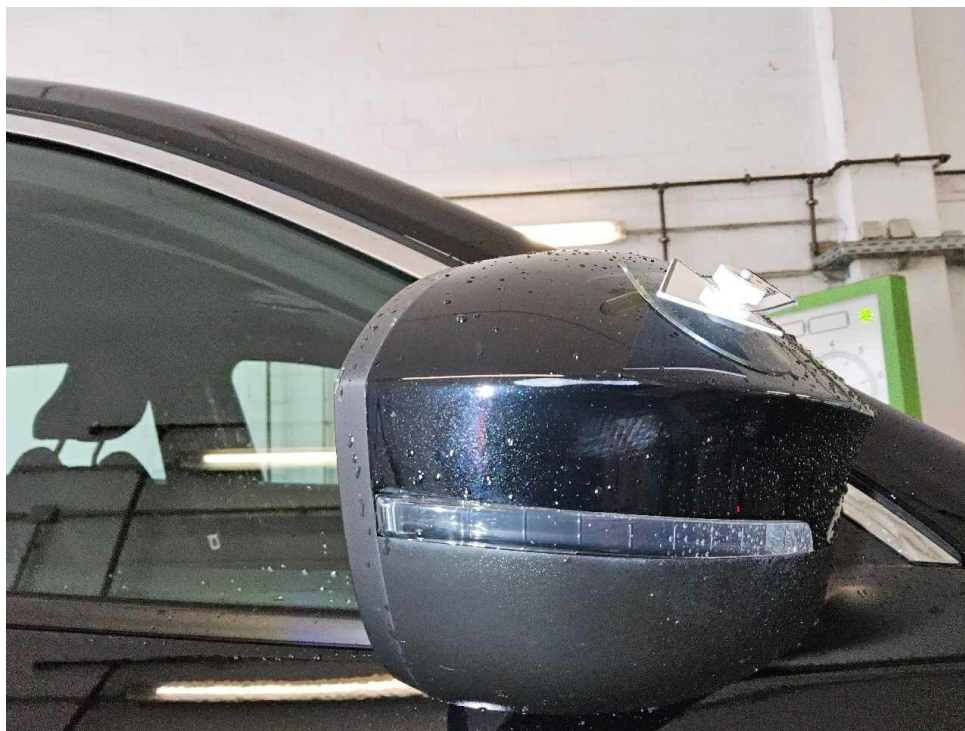
Bild 12 : Außenspiegel rechts Lackierung, zerkratzt, smart repair

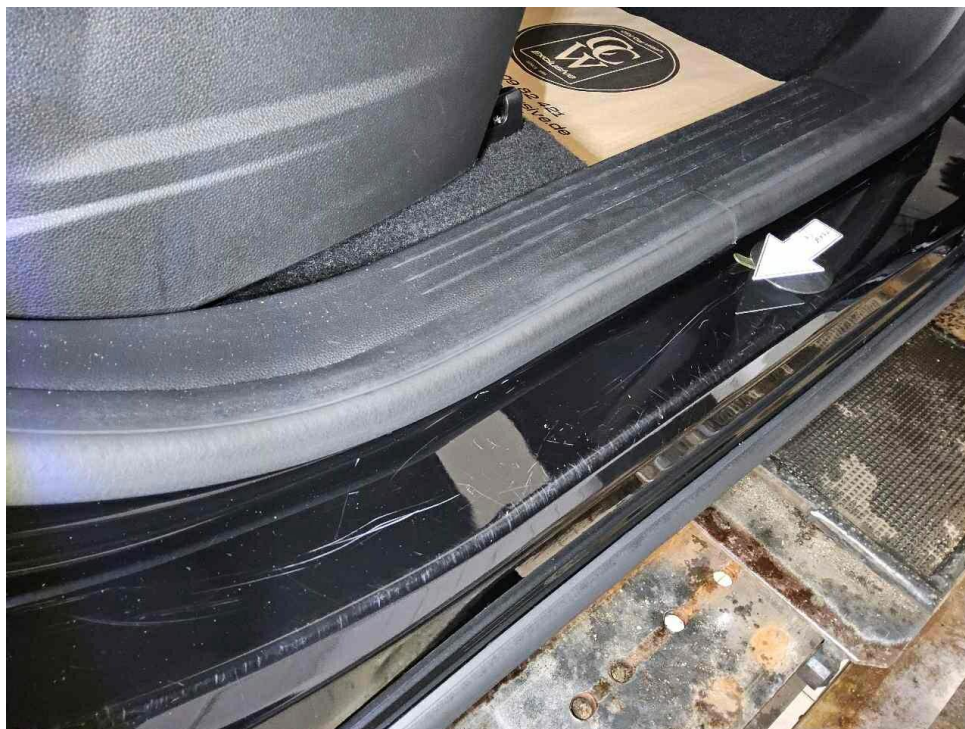
Bild 13 : Tür vorne rechts Einstieg Lackierung, zerkratzt, smart repair

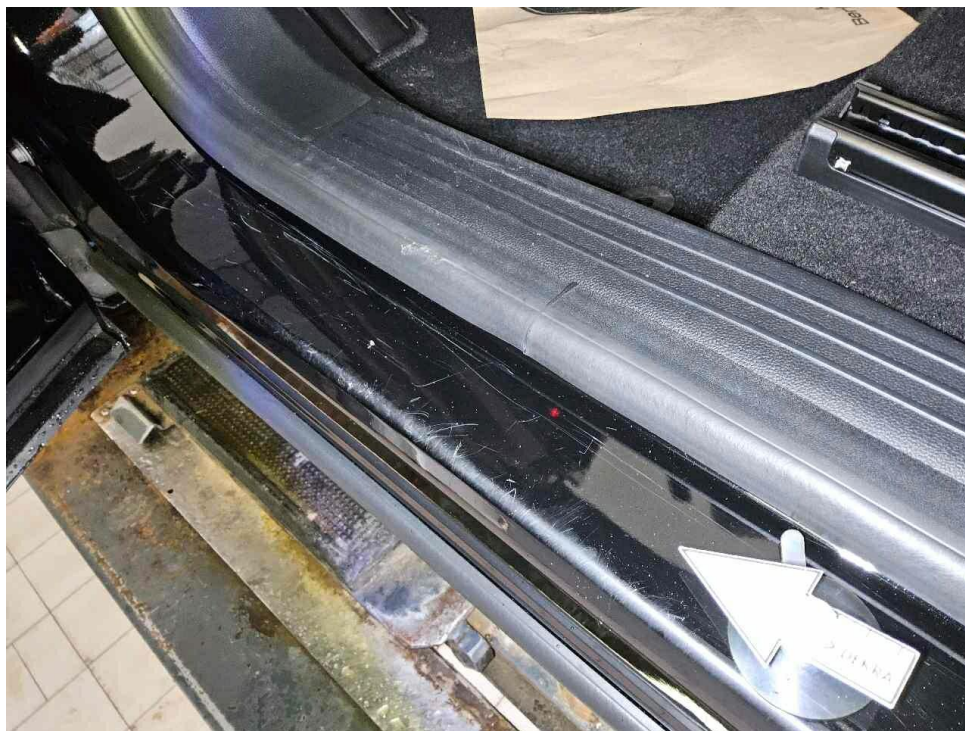
Bild 14 : Tür vorne links Einstieg Lackierung, zerkratzt, smart repair

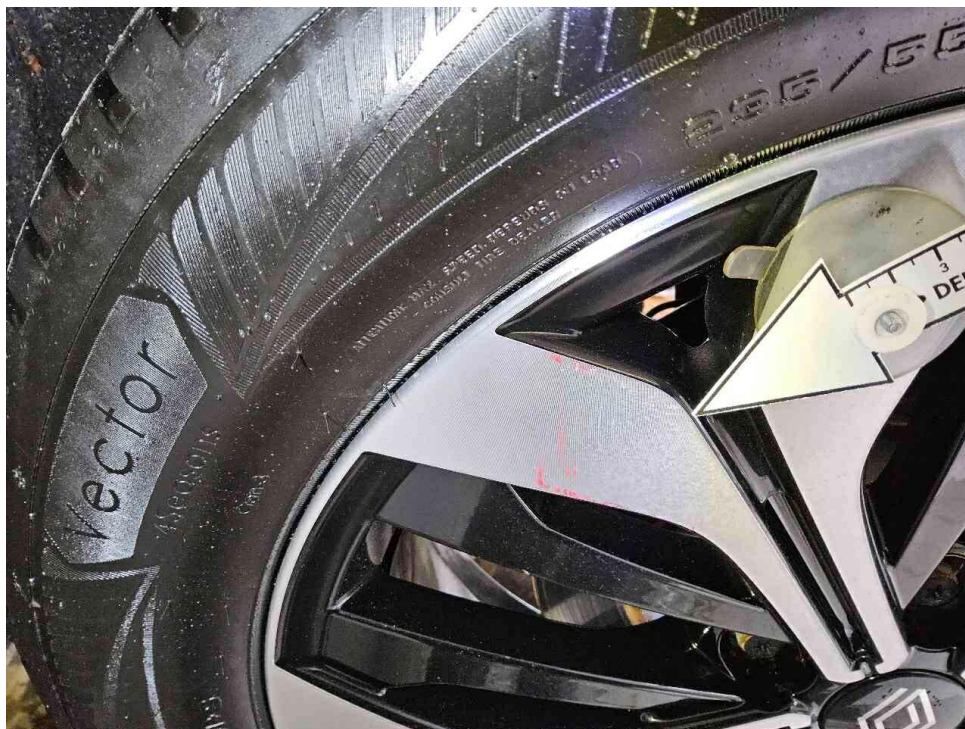
Bild 15 : Felge hinten links, zerkratzt, Gebrauchsspur

Seitenteil hinten links Lackierung, zerkratzt, Gebrauchsspur (Bild 17)  
Felge hinten links, zerkratzt, Gebrauchsspur (Bild 15)

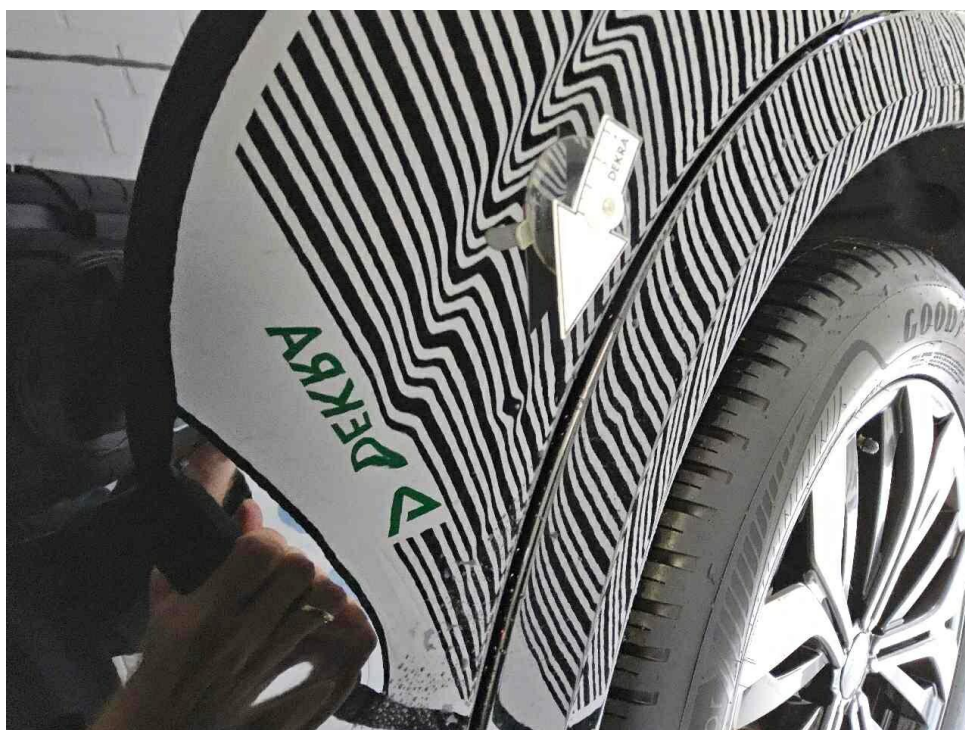
Bild 16 : Tür hinten links, eingedellt, smart repair

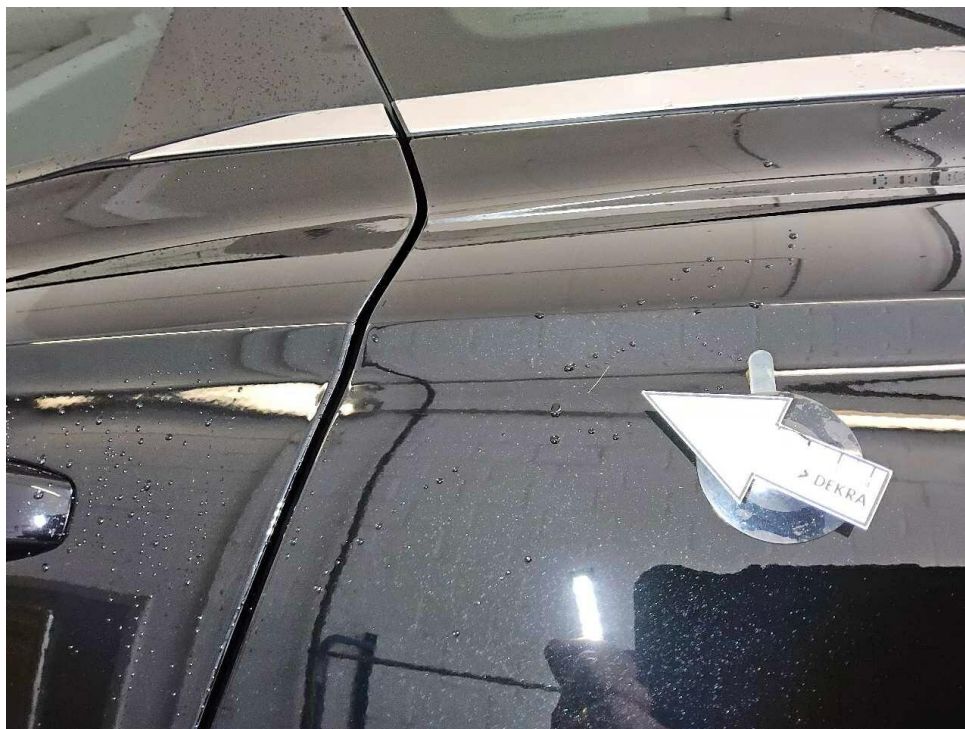
Bild 17 : Seitenteil hinten links Lackierung, zerkratzt, Gebrauchsspur

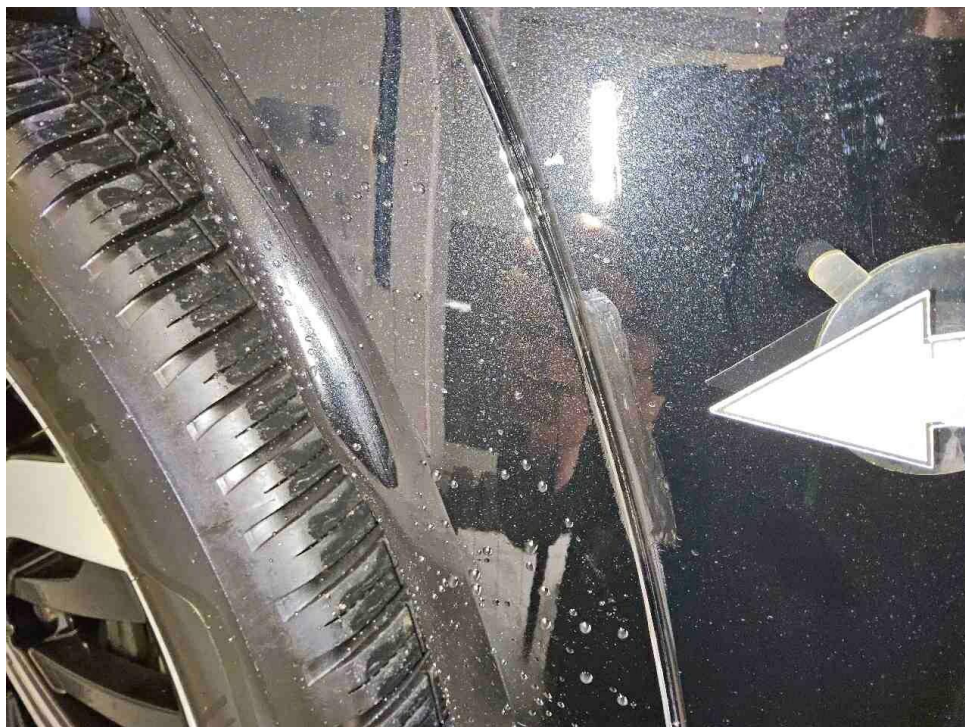
Bild 18 : Stoßfänger hinten Lackierung, zerkratzt, smart repair
