# Zustandsbericht / Minderwertgutachten

Auftraggeber Mobilize Financial Services, eine Marke der RCI Banque S.A., Niederlassung  
Deutschland, Jagenbergstr. 1, 41468 Neuss  
Besichtigung 10.06.2026

| Hersteller | Renault | Typ / Verkaufsbez. | Austral (07.2022->) / Austral |

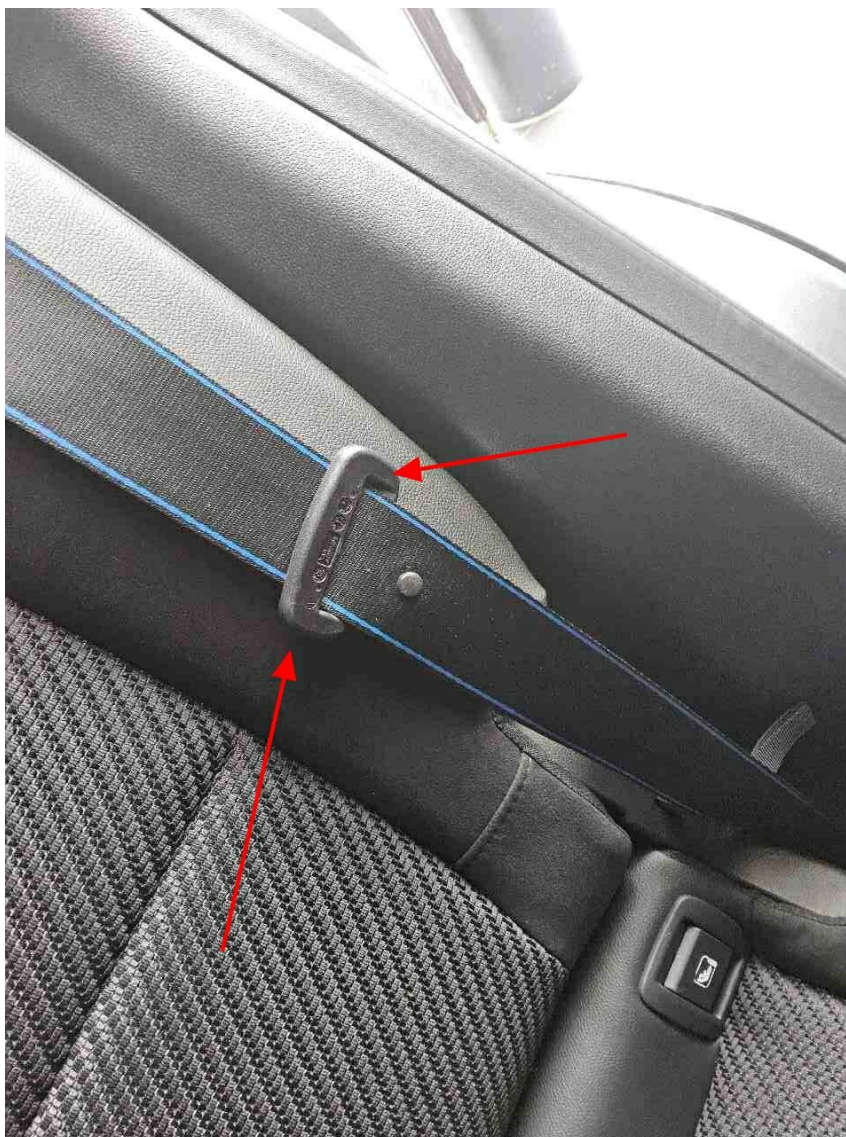
Bild 10 : Sicherheitsgurt hinten links verdreht, instandsetzen

1. Sicherheitsgurt hinten links verdreht, instandsetzen, prüfen und Befund festlegen, Schadenerweiterung möglich (Bild 10)
2. Stoßfänger vorne Reparaturlackierung, Restreparaturspuren, Hinweis, polieren (Bild 14)

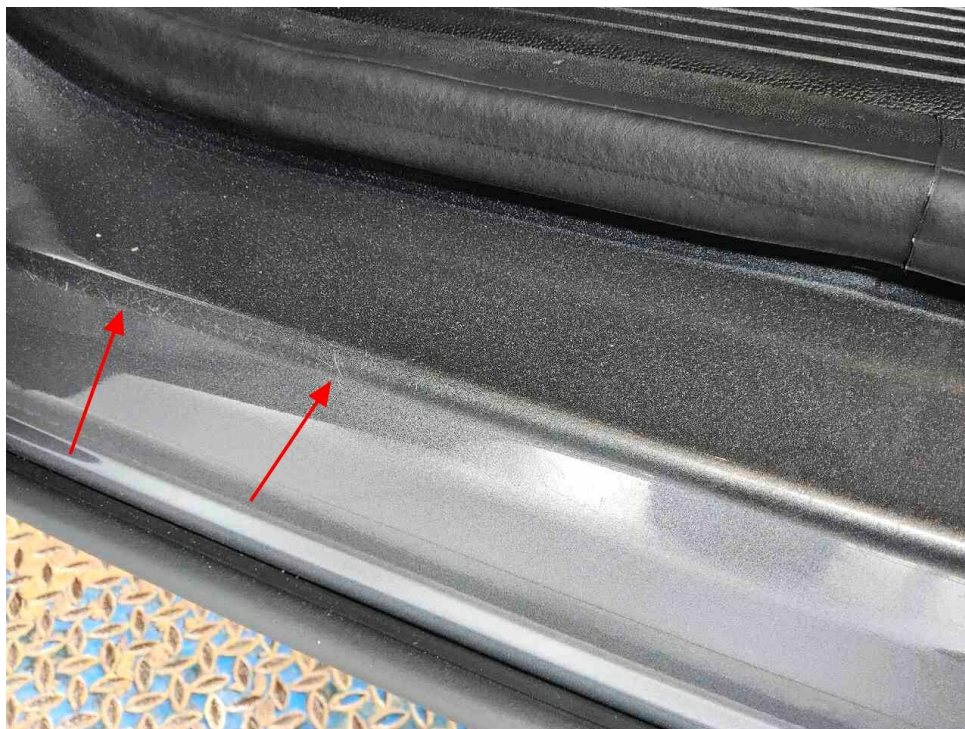
Bild 11 : Türeinstiege leichte Kratzer

Türeinstiege leichte Kratzer, polieren (Bild 11)  
Frontscheibe leichte oberflächliche Ausplatzungen,  
Sitzbezug vorne rechts Fransenbildung, (Bild 12)  
Tür hinten rechts zerkratzt, auslegen, polieren (Bild 13)  
Tür vorne links Schutzleiste unten Kante zerkratzt, auslegen, (Bild 15)

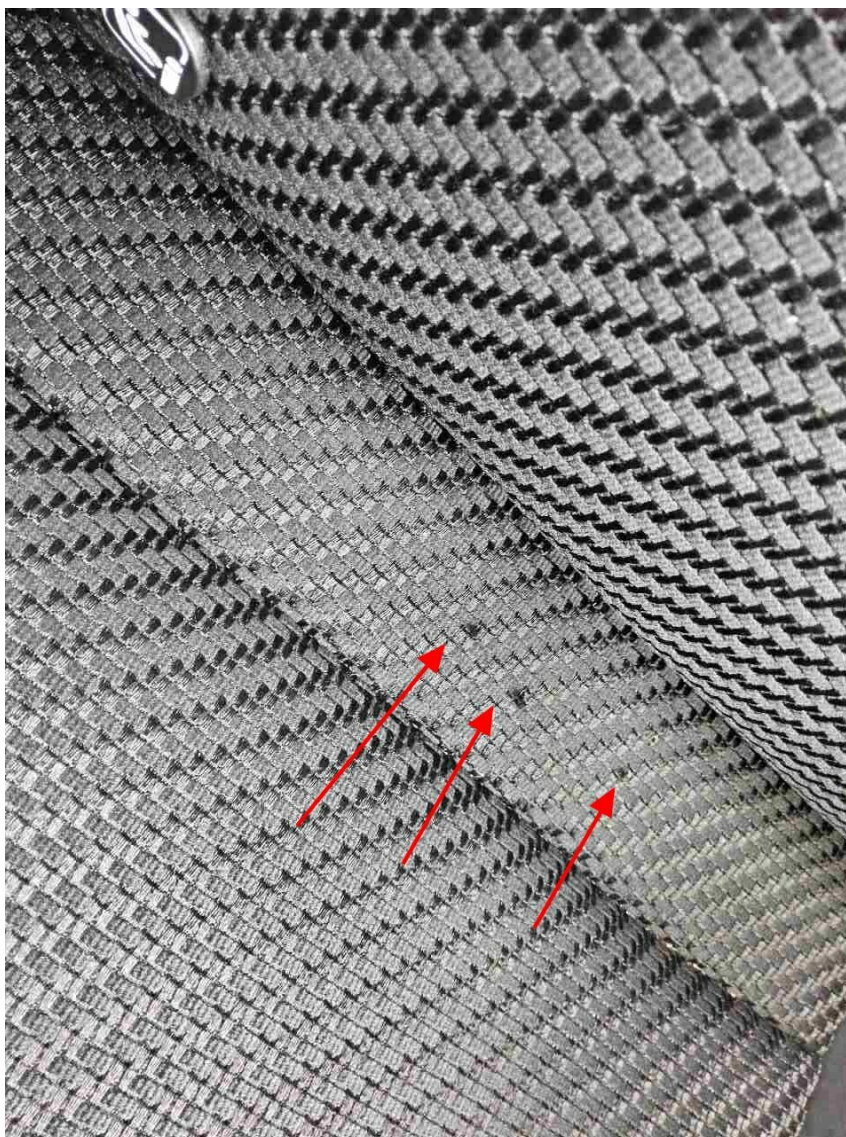
Bild 12 : Sitzbezug vorne rechts Fransenbildung

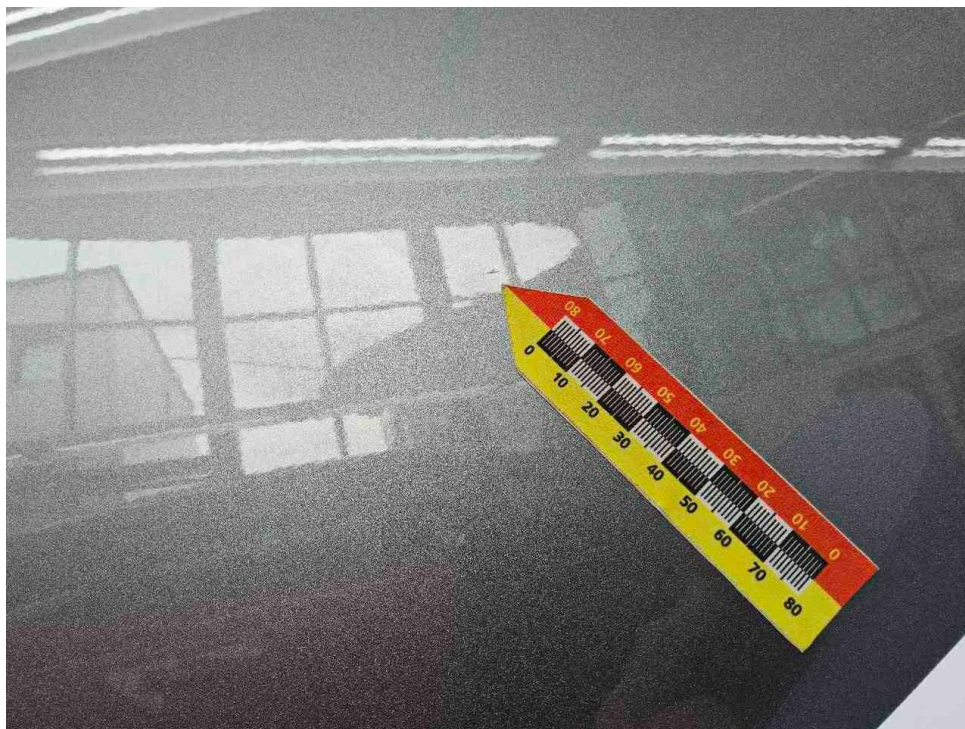
Bild 13 : Tür hinten rechts zerkratzt, auslegen

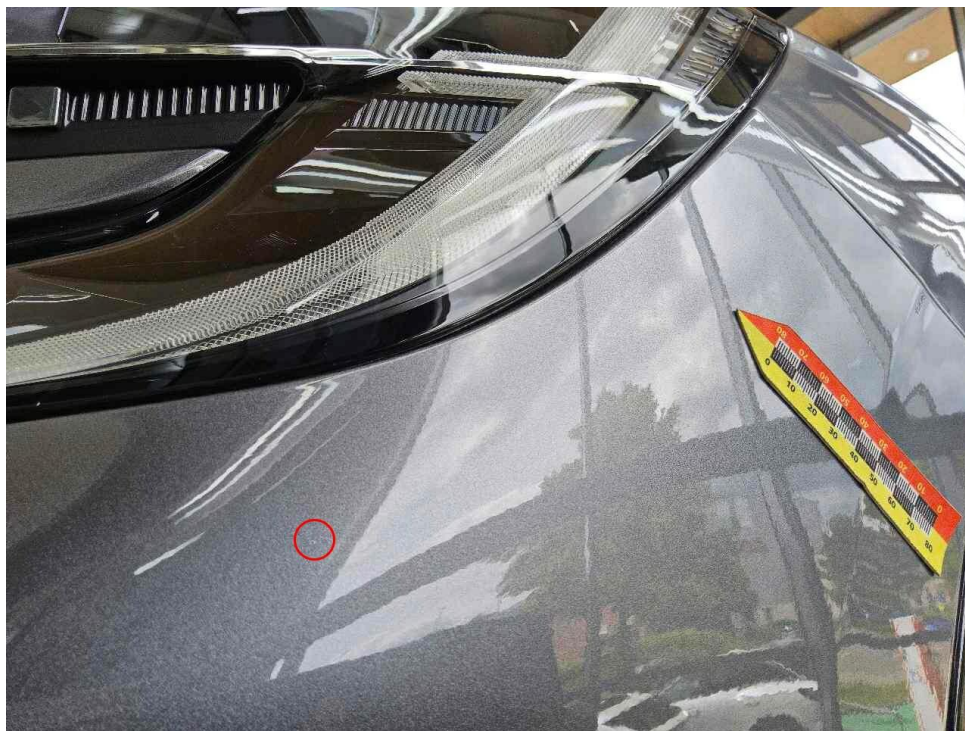
Bild 14 : Stoßfänger vorne Reparaturlackierung, Restreparaturspuren, Hinweis

- (Motorhaube 320µm, Stoßfänger vorne augenscheinlich, nicht messbar, Kunststoff)

Zur festgestellten Instandsetzung/ Nachlackierung (der Motorhaube, des Stoßfängers vorne) konnte zum Besichtigungszeitpunkt keine Rechnung vorgelegt werden, daher war der Schadenumfang sowie die Schadenshöhe nicht genau zu beziffern.

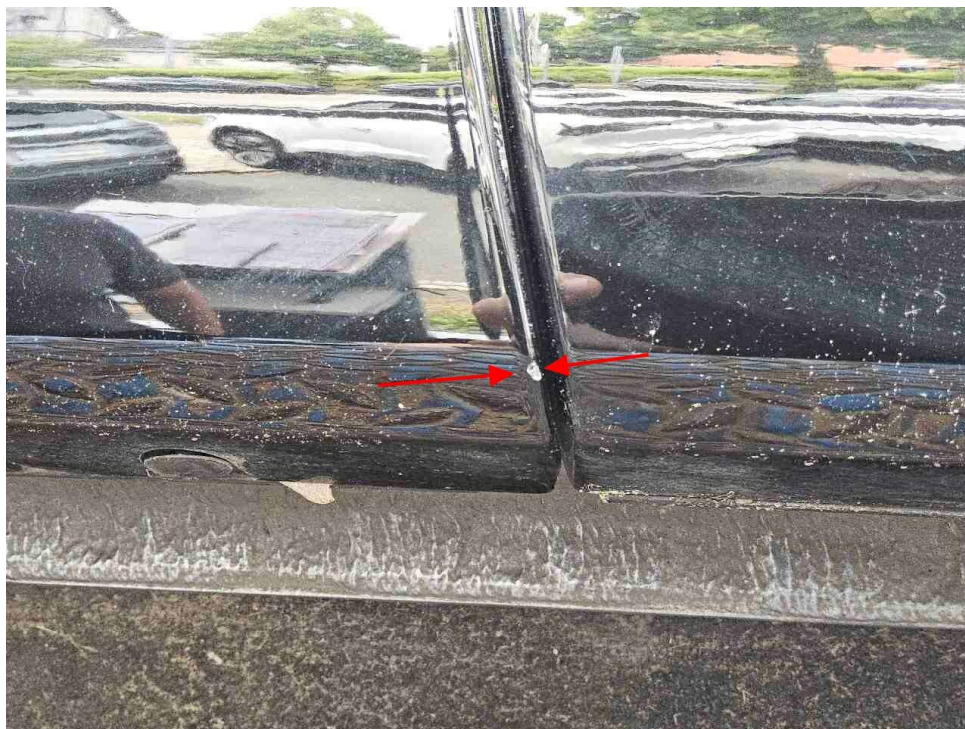
Bild 15 : Tür vorne links Schutzleiste unten Kante zerkratzt, auslegen
