**Fahrzeug:** HYUNDAI IONIQ 5 72,6 kWh 160 kW Heckantrieb Sports Utility Vehicle 5-türig 0 ccm 218 PS / 160 KW Elektrisch Automatik

## Zustandsbericht

**TÜV SÜD Auto Service GmbH**  
Römeräcker 1  
76351 Linkenheim - Hochstetten

Besichtigungsdatum: 25.06.2026  
**Protokollnummer: 46160474**  
Anlieferungsdatum: 25.06.2026

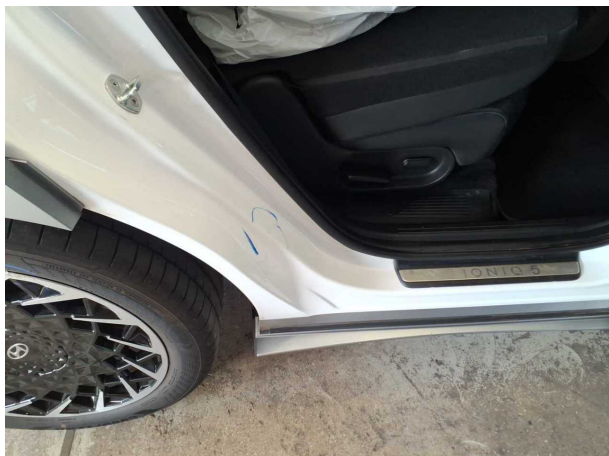
| Nr. | Bauteilgruppe | Beschreibung |
|---|---|---|
| 3 | Seitenwand rechts | Einstieg - Delle(n) - sanft instandsetzen |

**Beschädigung #3:** Seitenwand rechts: Einstieg - Delle(n) - sanft instandsetzen

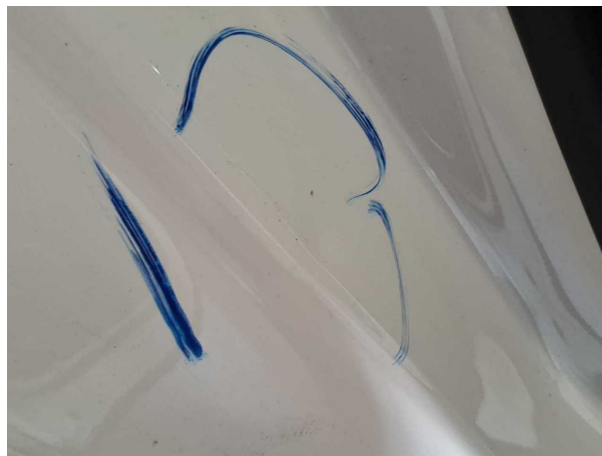
**Beschädigung #3:** Seitenwand rechts: Einstieg - Delle(n) - sanft instandsetzen

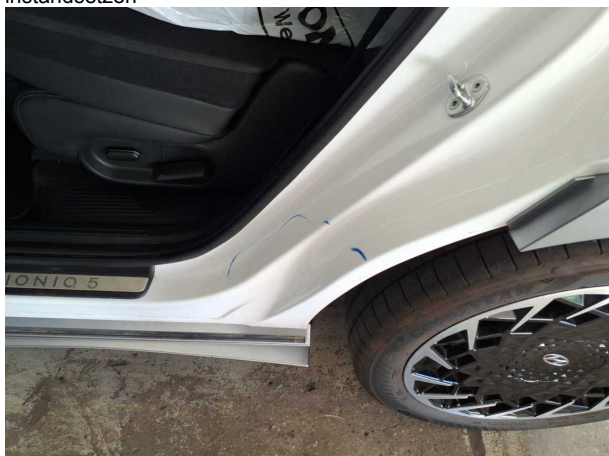
| Nr. | Bauteilgruppe | Beschreibung |
|---|---|---|
| 4 | Seitenwand links | Einstieg - verkratzt / verschürft - Smart Repair |

**Beschädigung #4:** Seitenwand links: Einstieg - verkratzt / verschürft - Smart Repair

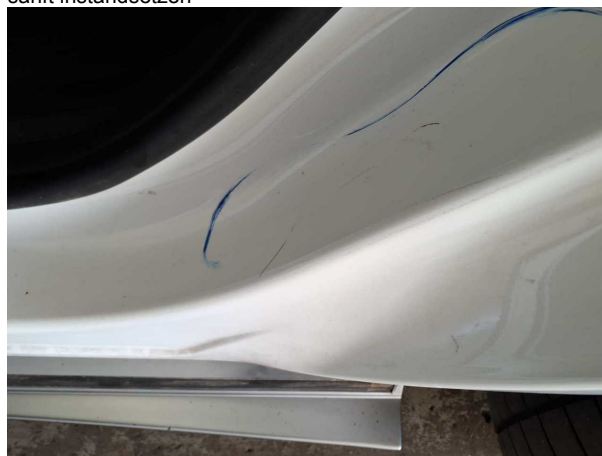
**Beschädigung #4:** Seitenwand links: Einstieg - verkratzt / verschürft - Smart Repair

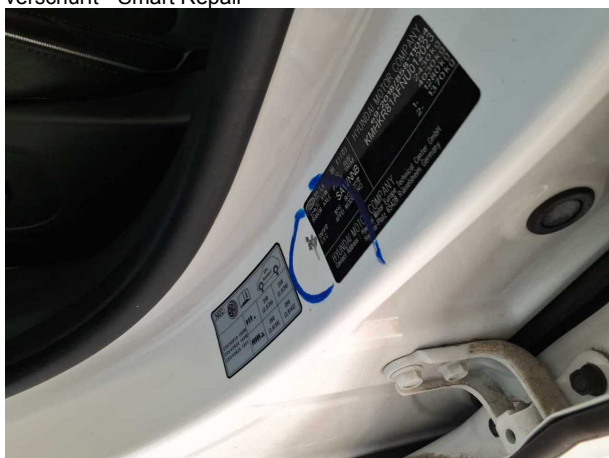
| Nr. | Bauteilgruppe | Beschreibung |
|---|---|---|
| 5 | Schweller links | Einstieg - Delle / Lackschaden - Smart Repair |

**Beschädigung #5:** Schweller links: Einstieg - Delle / Lackschade... Smart Repair

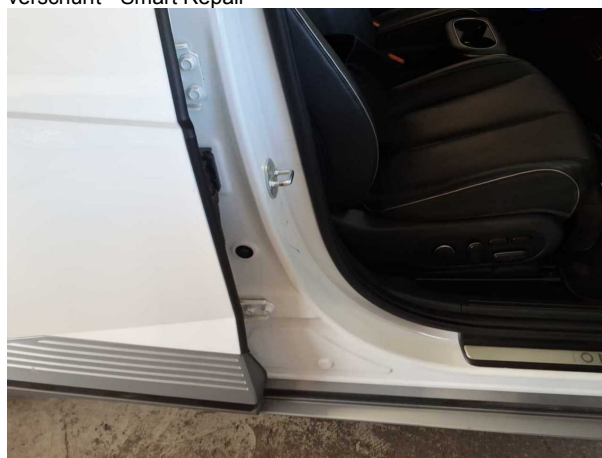
| Nr. | Bauteilgruppe | Beschreibung |
|---|---|---|
| 6 | Schweller rechts | Einstieg - Delle / Lackschaden - Smart Repair |

**Beschädigung #6:** Schweller rechts: Einstieg - Delle / Lackschaden - Smart Repair

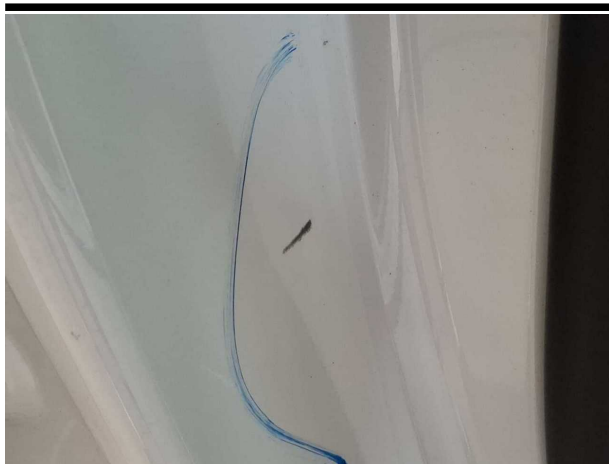
**Beschädigung #6:** Schweller rechts: Einstieg - Delle / Lackschaden - Smart Repair

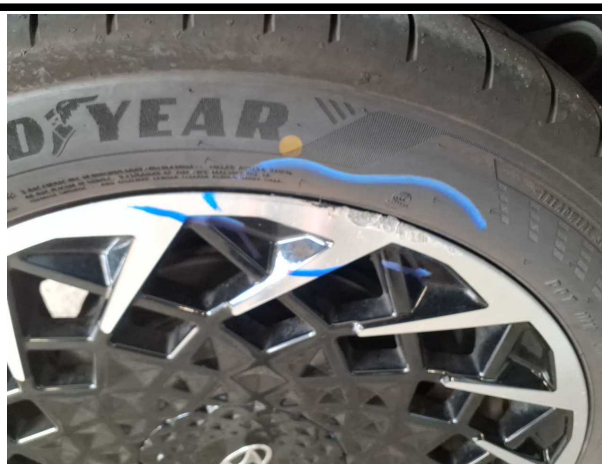
| Nr. | Bauteilgruppe | Beschreibung |
|---|---|---|
| 7 | Rad/Reifen | Leichtmetallfelge hinten rechts - verkratzt / verschürft - Wertminderung |

**Beschädigung #7:** Rad/Reifen: Leichtmetallfelge hinten rechts - verkratzt / verschürft - Wertminderung

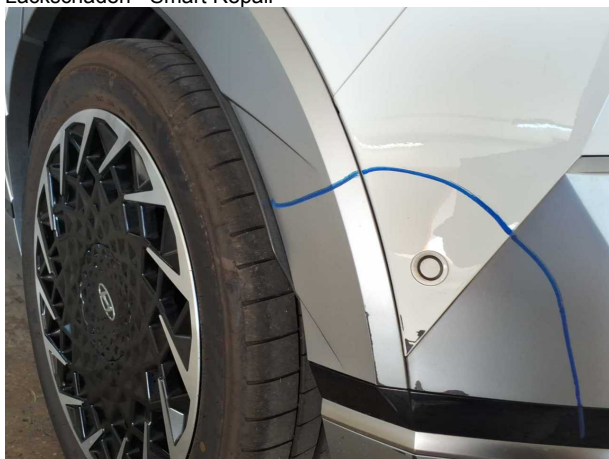
| Nr. | Bauteilgruppe | Beschreibung |
|---|---|---|
| 8 | Seitenwand links | Radhausverbreiterung - verkratzt / verschürft - erneuern |

**Beschädigung #8:** Seitenwand links: Radhausverbreiterung - verkratzt / verschürft - erneuern

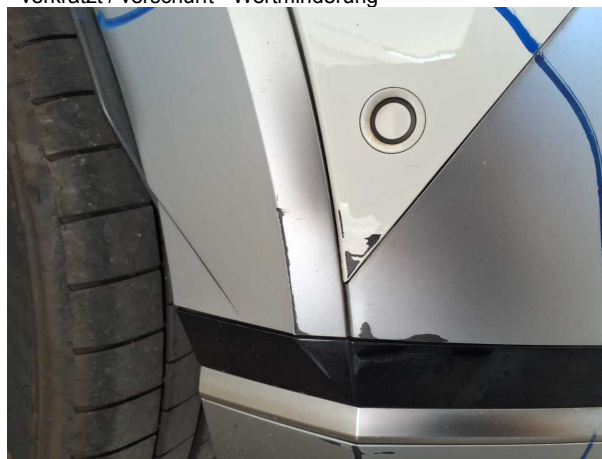
**Beschädigung #8:** Seitenwand links: Radhausverbreiterung - verkratzt / verschürft - erneuern

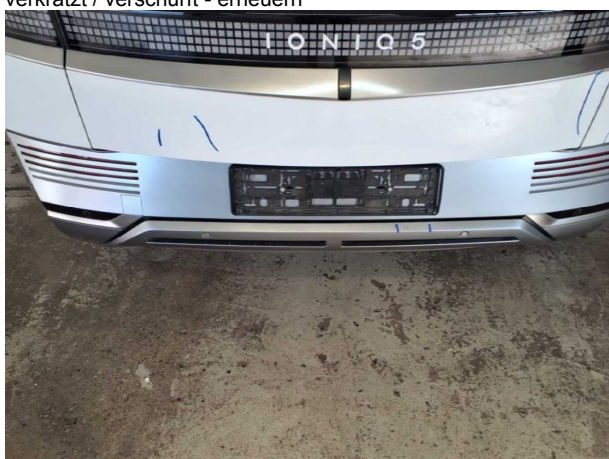
| Nr. | Bauteilgruppe | Beschreibung |
|---|---|---|
| 9 | Stoßfänger hinten | Spoiler - verkratzt / verschürft - erneuern |

**Beschädigung #9:** Stossfänger hinten: Spoiler - verkratzt / verschürft - erneuern

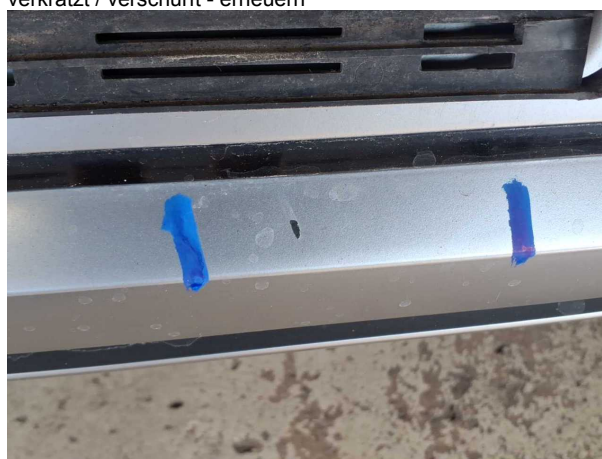
**Beschädigung #9:** Stossfänger hinten: Spoiler - verkratzt / verschürft - erneuern

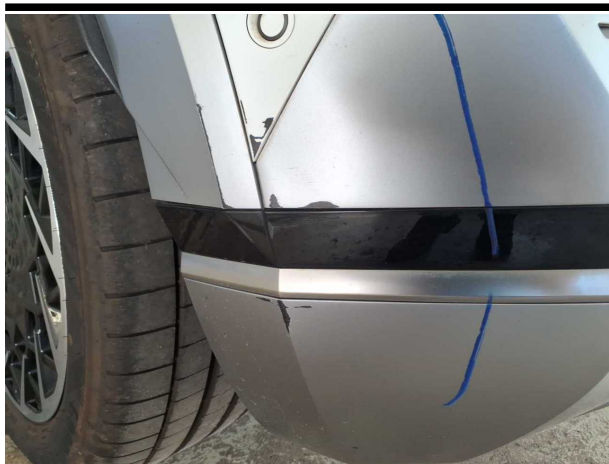
**Beschädigung #9:** Stossfänger hinten: Spoiler - verkratzt / verschürft - erneuern

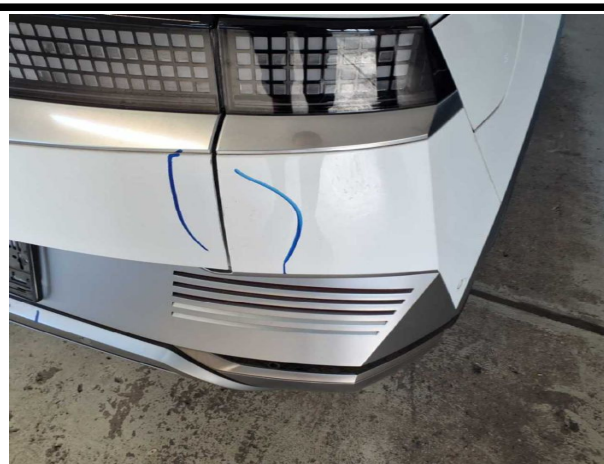
| Nr. | Bauteilgruppe | Beschreibung |
|---|---|---|
| 10 | Stoßfänger hinten | Stoßfänger hinten - verkratzt / verschürft - instandsetzen und lackieren |

**Beschädigung #10:** Stossfänger hinten: Stossfänger hinten - verkratzt / verschürft - instandsetzen und lackieren

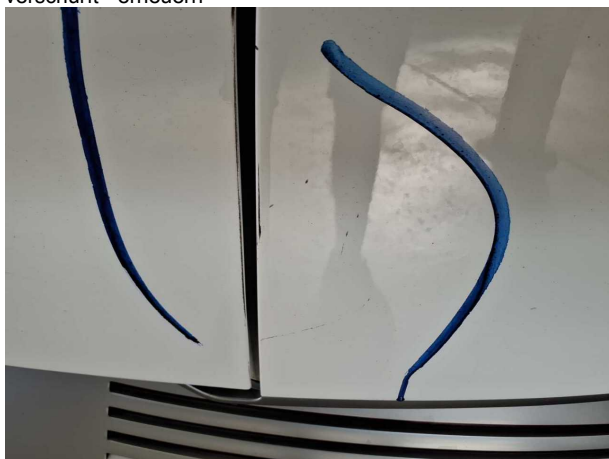
**Beschädigung #10:** Stossfänger hinten: Stossfänger hinten - verkratzt / verschürft - instandsetzen und lackieren

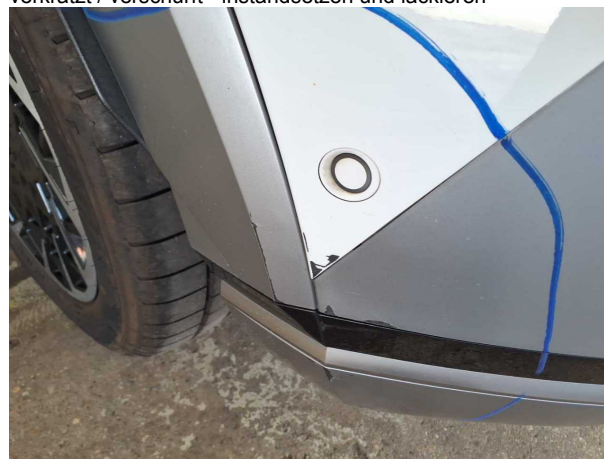
**Beschädigung #10:** Stossfänger hinten: Stossfänger hinten - verkratzt / verschürft - instandsetzen und lackieren

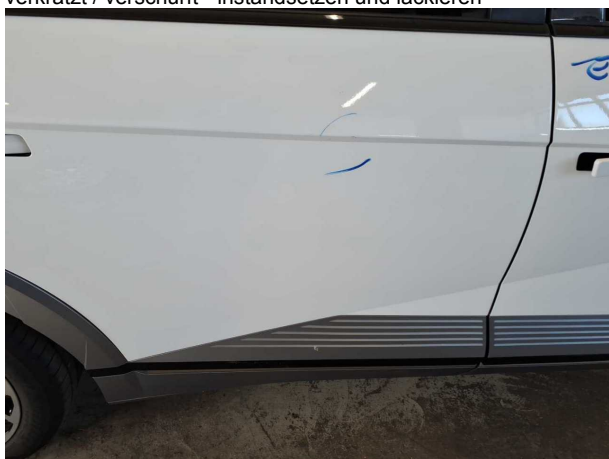
| Nr. | Bauteilgruppe | Beschreibung |
|---|---|---|
| 11 | Tür hinten rechts | Tür - verkratzt / verschürft - instandsetzen und lackieren |

**Beschädigung #11:** Tür hinten rechts: Tür - verkratzt / verschürft - instandsetzen und lackieren

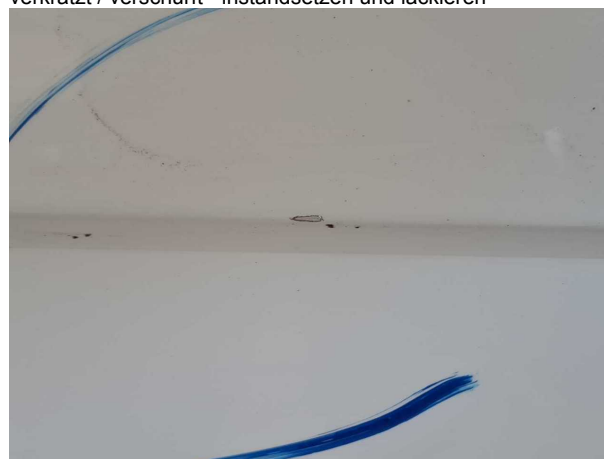
**Beschädigung #11:** Tür hinten rechts: Tür - verkratzt / verschürft - instandsetzen und lackieren

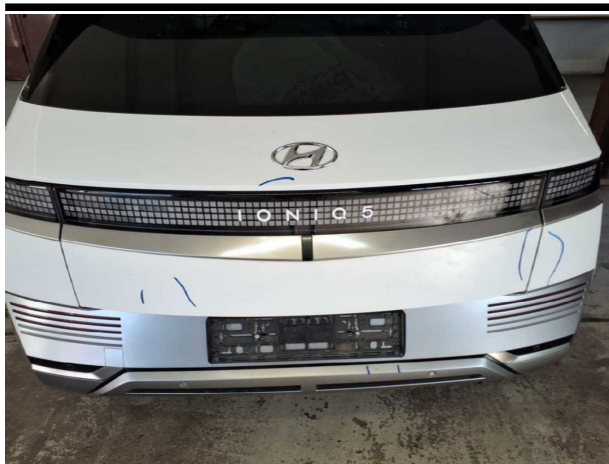
| Nr. | Bauteilgruppe | Beschreibung |
|---|---|---|
| 12 | Heckklappe/-tür | Heckklappe - verkratzt / verschürft - instandsetzen und lackieren |

**Beschädigung #12:** Heckklappe/-tür: Heckklappe - verkratzt / verschürft - instandsetzen und lackieren

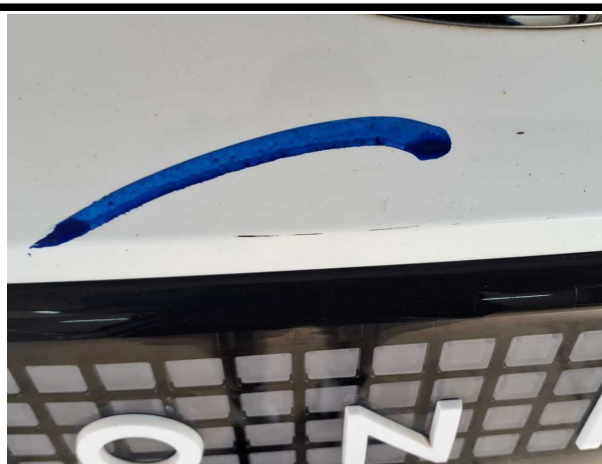
**Beschädigung #12:** Heckklappe/-tür: Heckklappe - verkratzt / verschürft - instandsetzen und lackieren

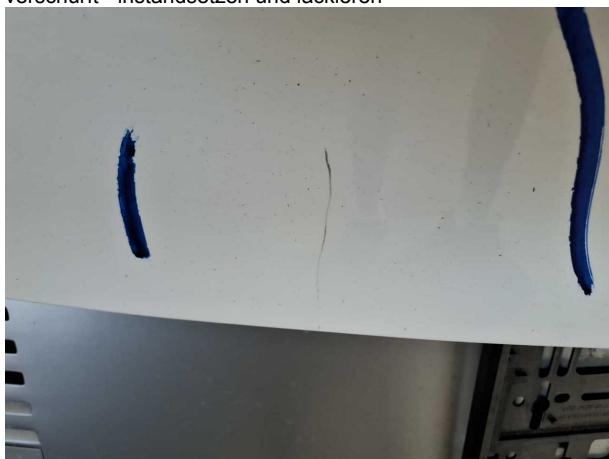
**Beschädigung #12:** Heckklappe/-tür: Heckklappe - verkratzt / verschürft - instandsetzen und lackieren

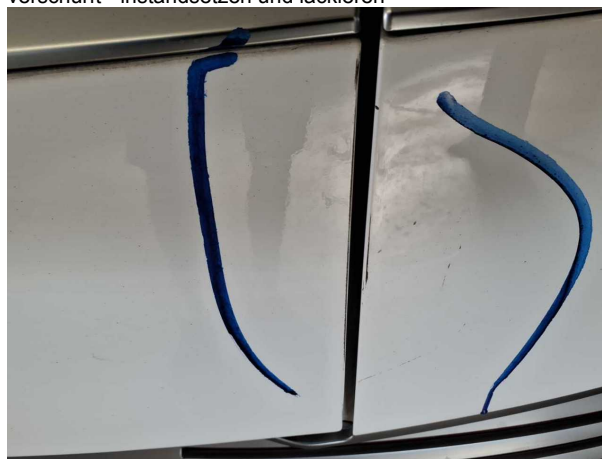
**Beschädigung #12:** Heckklappe/-tür: Heckklappe - verkratzt / verschürft - instandsetzen und lackieren

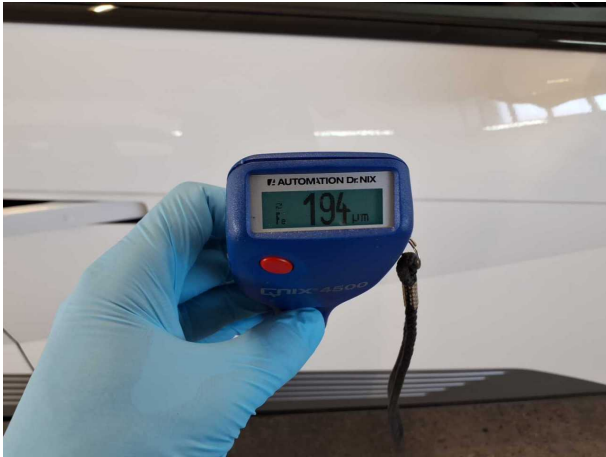
| Nr. | Ort |
|---|---|
| 1 | Tür hinten rechts, Tür vorne rechts |

**Nachlackierung 1:** Tür hinten rechts, Tür vorne rechts

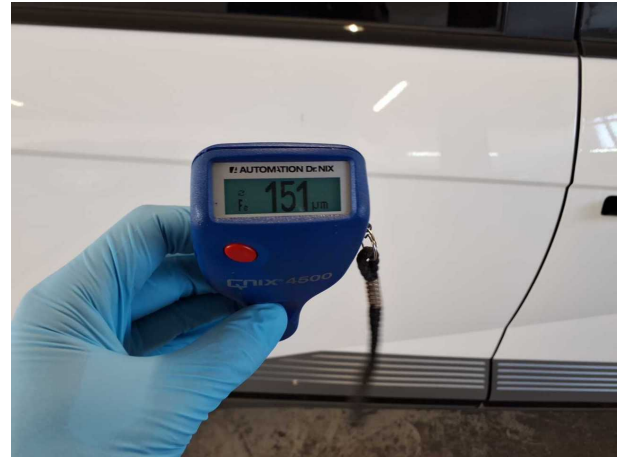
**Nachlackierung 1:** Tür hinten rechts, Tür vorne rechts

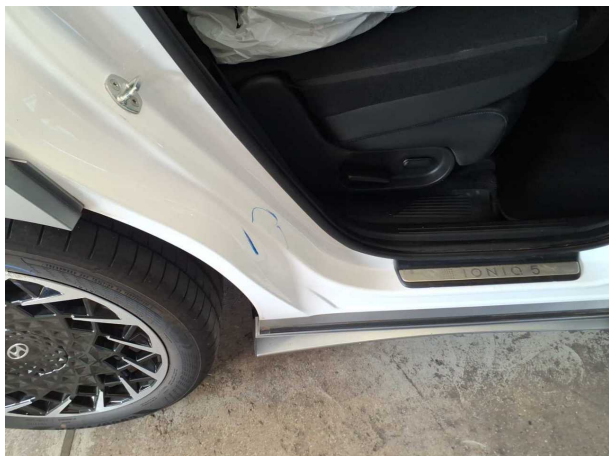
| No. | Component group | Description |
|---|---|---|
| 3 | Side panel - rear right side | Sill - dent(s) - Smooth repair work |

**Damage #3:** Side panel - rear right side: Sill - dent(s) - Smooth repair work

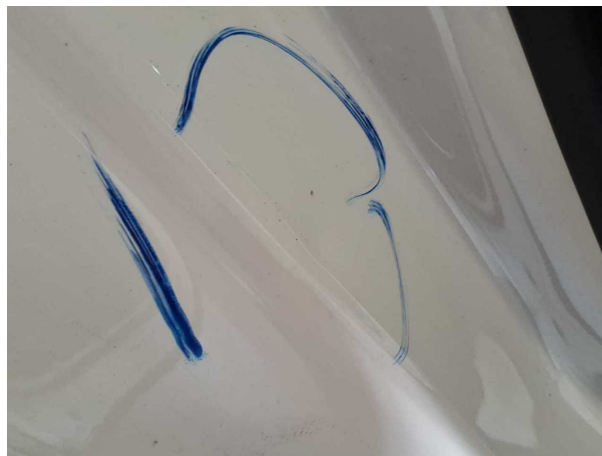
**Damage #3:** Side panel - rear right side: Sill - dent(s) - Smooth repair work

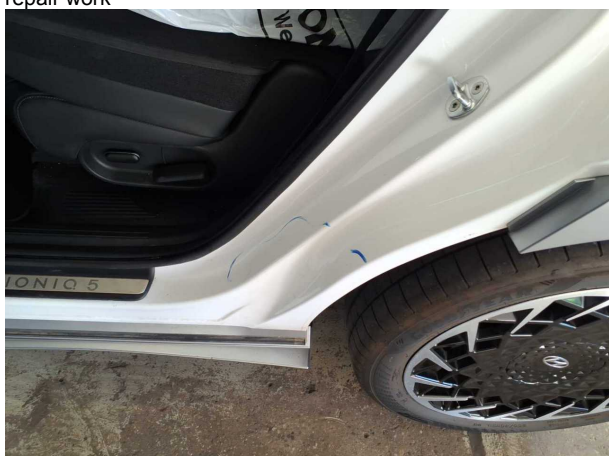
| No. | Component group | Description |
|---|---|---|
| 4 | Side panel - rear left side | Sill - Scratched - Smart repair |

**Damage #4:** Side panel - rear left side: Sill - Scratched - Smart repair

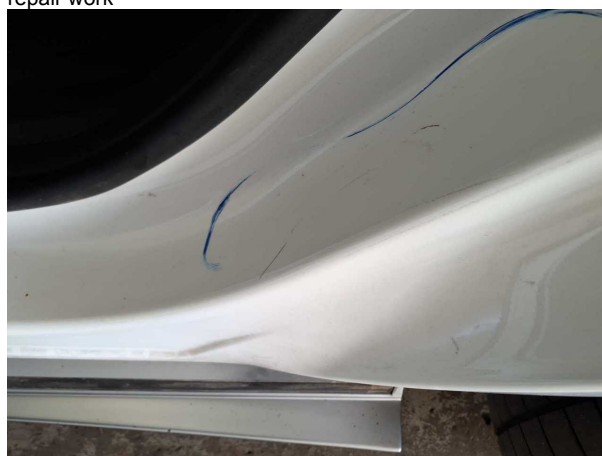
**Damage #4:** Side panel - rear left side: Sill - Scratched - Smart repair

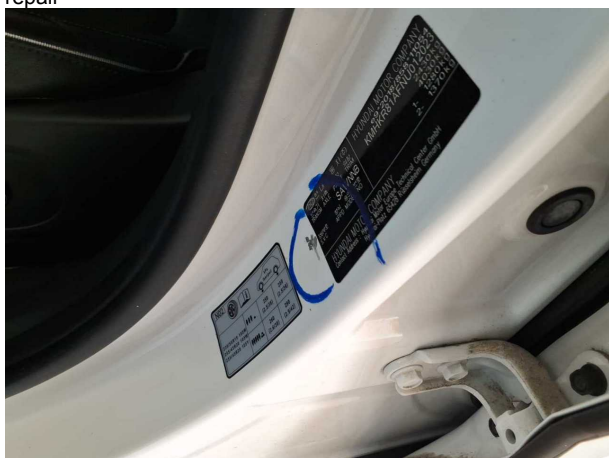
| No. | Component group | Description |
|---|---|---|
| 5 | Sill - left side | Sill - Dent / paintcoat damage - Smart repair |

**Damage #5:** Sill - left side: Sill - Dent / paintcoat damage - Smart repair

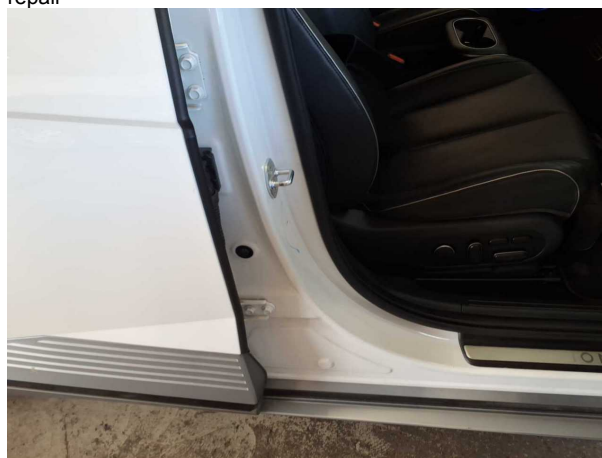
| No. | Component group | Description |
|---|---|---|
| 6 | Sill - right side | Sill - Dent / paintcoat damage - Smart repair |

**Damage #6:** Sill - right side: Sill - Dent / paintcoat damage - Smart repair

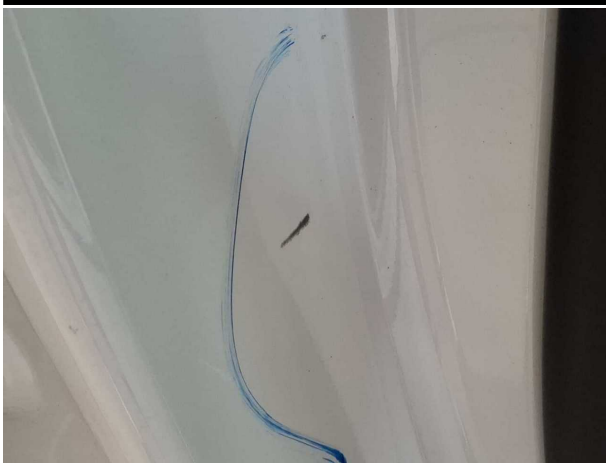
**Damage #6:** Sill - right side: Sill - Dent / paintcoat damage - Smart repair

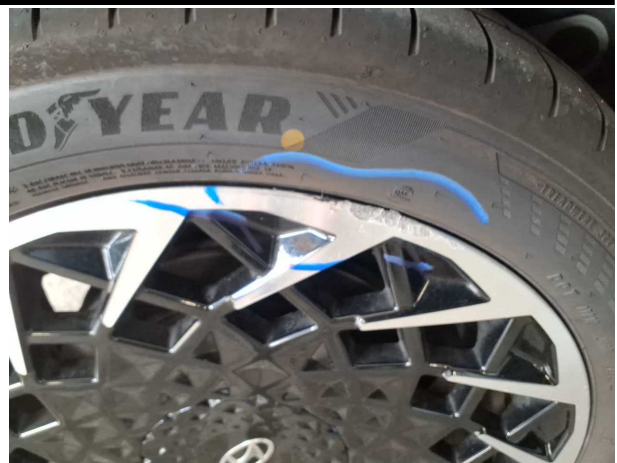
| No. | Component group | Description |
|---|---|---|
| 7 | Wheel / tyres | Alloy rim - rear right side - Scratched - Loss in value |

**Damage #7:** Wheel / tyres: Alloy rim - rear right side - Scratched - Loss in value

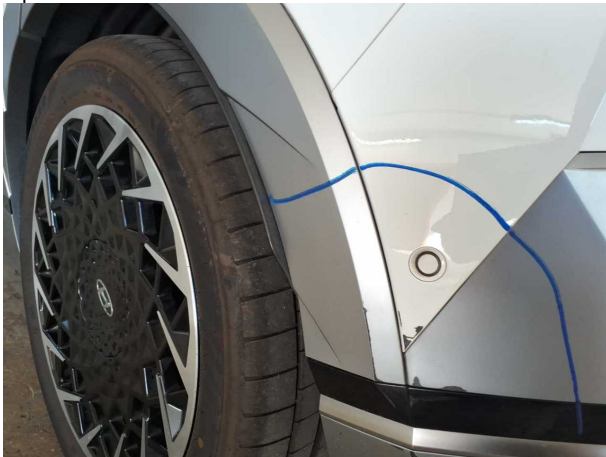
| No. | Component group | Description |
|---|---|---|
| 8 | Side panel - rear left side | Wheel well extension - Scratched - Replace |

**Damage #8:** Side panel - rear left side: Wheel well extension - Scratched - Replace

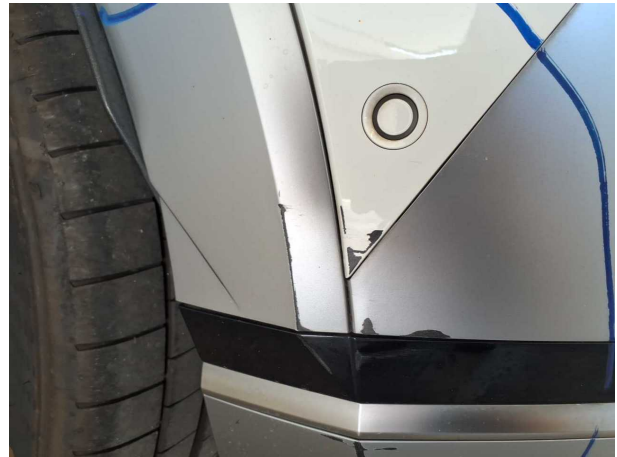
**Damage #8:** Side panel - rear left side: Wheel well extension - Scratched - Replace

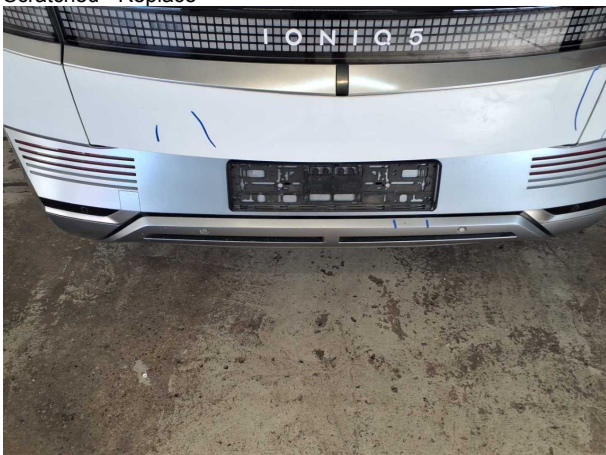
| No. | Component group | Description |
|---|---|---|
| 9 | Rear bumper | Spoiler - Scratched - Replace |

**Damage #9:** Rear bumper: Spoiler - Scratched - Replace

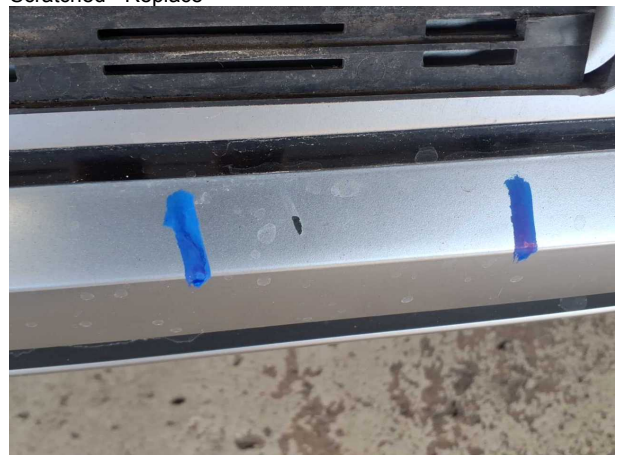
**Damage #9:** Rear bumper: Spoiler - Scratched - Replace

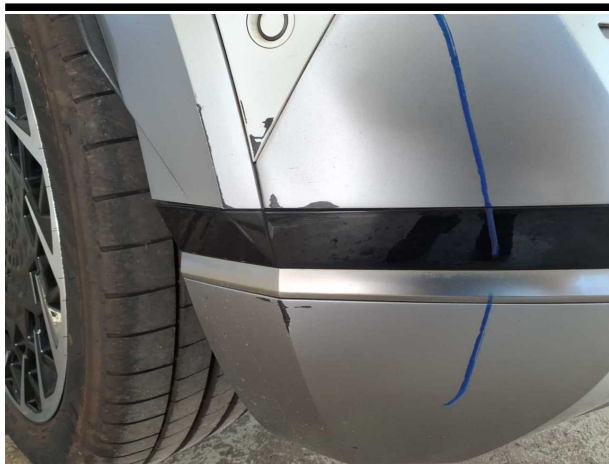
**Damage #9:** Rear bumper: Spoiler - Scratched - Replace

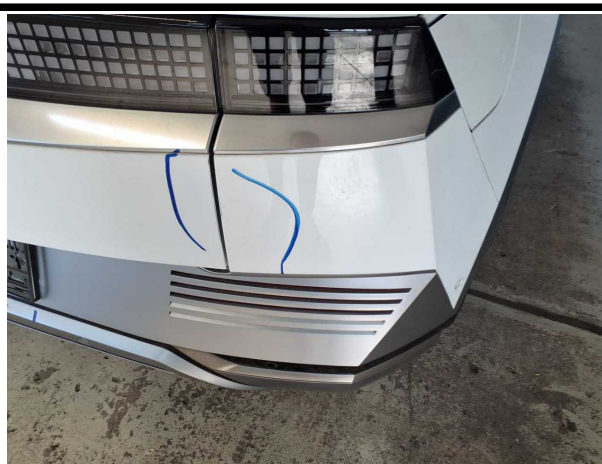
| No. | Component group | Description |
|---|---|---|
| 10 | Rear bumper | Rear bumper - Scratched - Repair and paint |

**Damage #10:** Rear bumper: Rear bumper - Scratched - Repair and paint

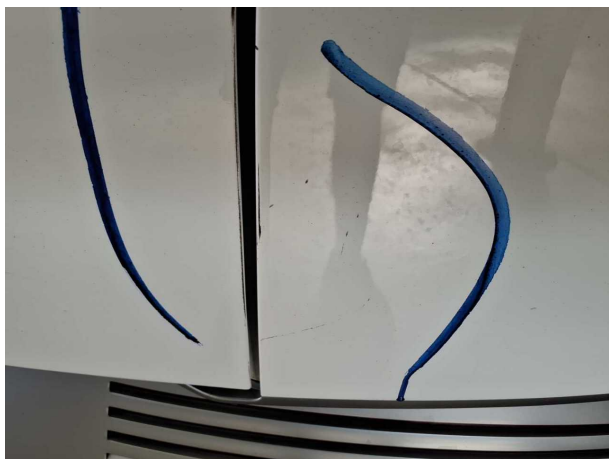
**Damage #10:** Rear bumper: Rear bumper - Scratched - Repair and paint

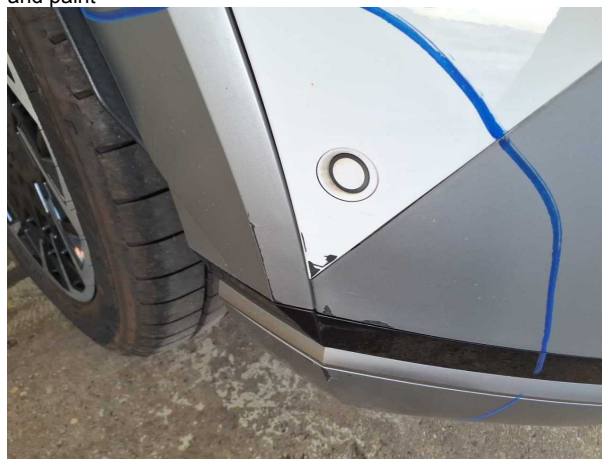
**Damage #10:** Rear bumper: Rear bumper - Scratched - Repair and paint

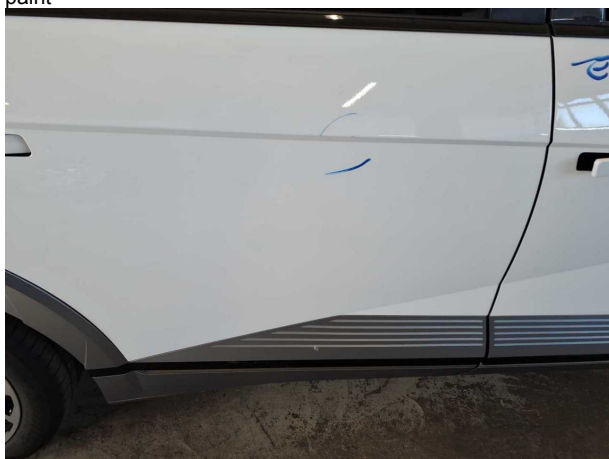
| No. | Component group | Description |
|---|---|---|
| 11 | Door - rear right side | Door - Scratched - Repair and paint |

**Damage #11:** Door - rear right side: Door - Scratched - Repair and paint

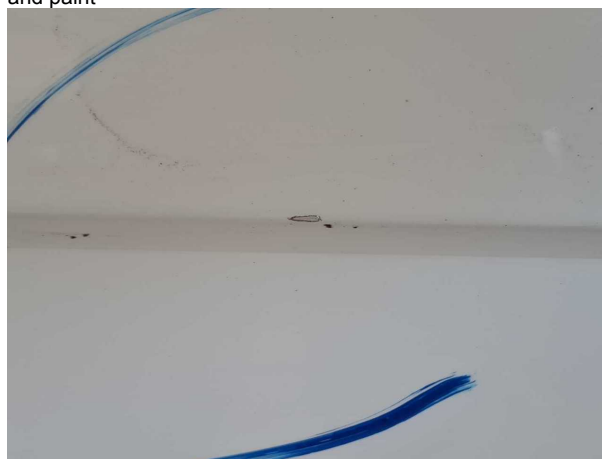
**Damage #11:** Door - rear right side: Door - Scratched - Repair and paint

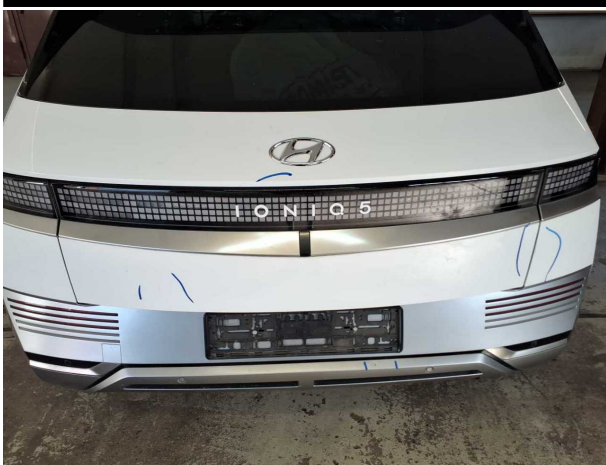
| No. | Component group | Description |
|---|---|---|
| 12 | Boot lid / rear door | Boot lid - Scratched - Repair and paint |

**Damage #12:** Boot lid / rear door: Boot lid - Scratched - Repair and paint

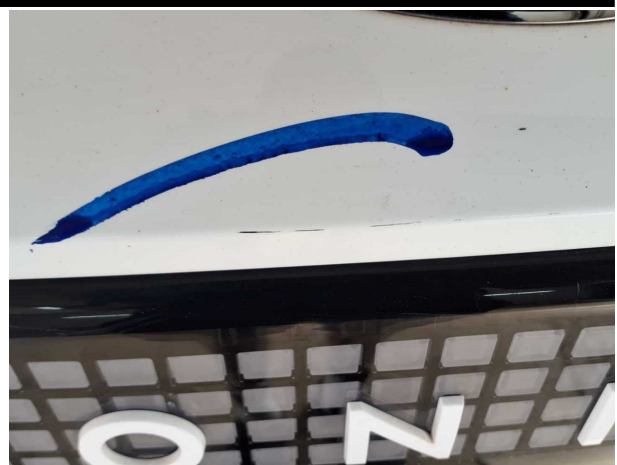
**Damage #12:** Boot lid / rear door: Boot lid - Scratched - Repair and paint

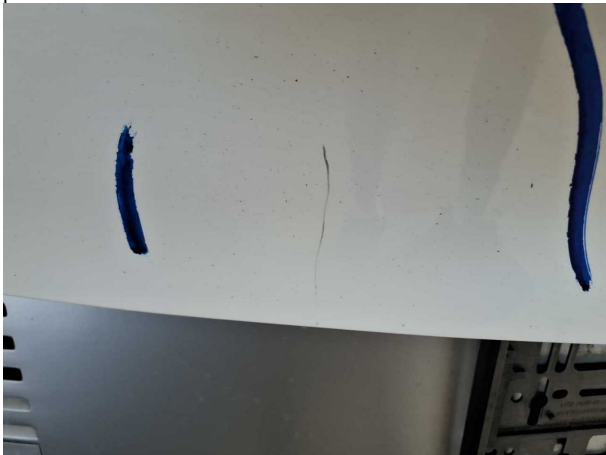
**Damage #12:** Boot lid / rear door: Boot lid - Scratched - Repair and paint

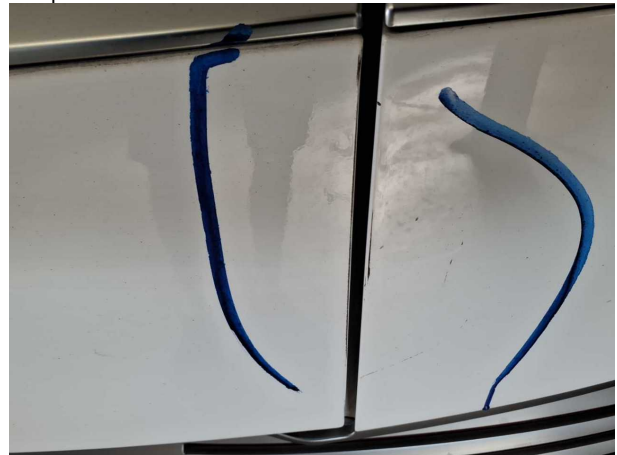
**Damage #12:** Boot lid / rear door: Boot lid - Scratched - Repair and paint

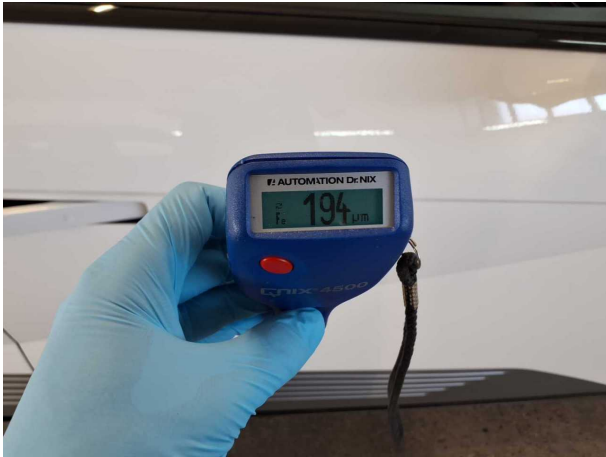
| No. | Location |
|---|---|
| 1 | Door - rear right side, Door - front right side |

**Repainting 1:** Door - rear right side, Door - front right side

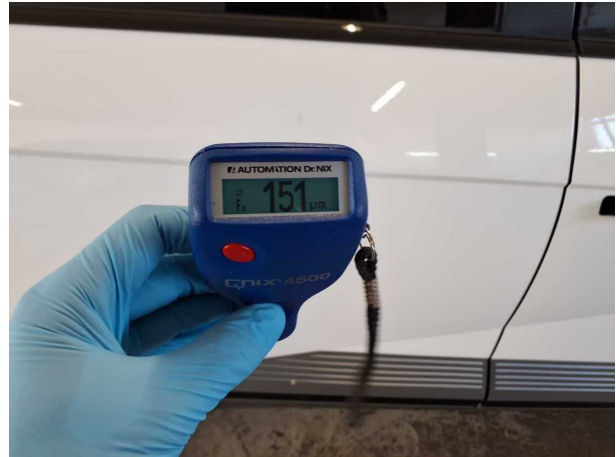
**Repainting 1:** Door - rear right side, Door - front right side
