Zustandsbericht

- Protokoll der Fahrzeugbewertung -

Berichts-Nr: 10461755
vom: 21.04.2026

Auftrags-Nr: 1002411958
Besichtigt am: 21.04.2026 08:58
Berichts-Nr: 10461755
FIN: WVGZZA1ZPV623222

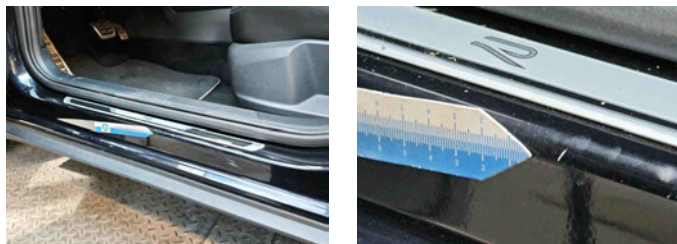
3 - Einstiegsschweller vorne links - Kratzer - Akzeptabel (Gebrauchsspur)

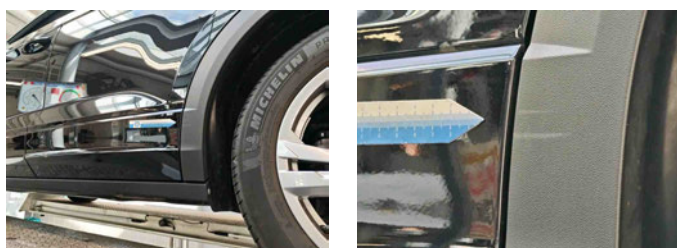
4 - Kotflügelzierleiste hinten links - Kratzer - Akzeptabel (Gebrauchsspur)

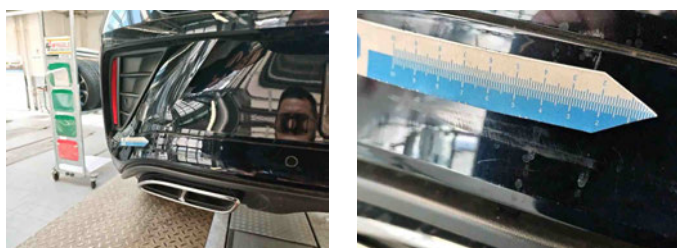
5 - Stoßfänger hinten - Abrieb - Akzeptabel (Gebrauchsspur)

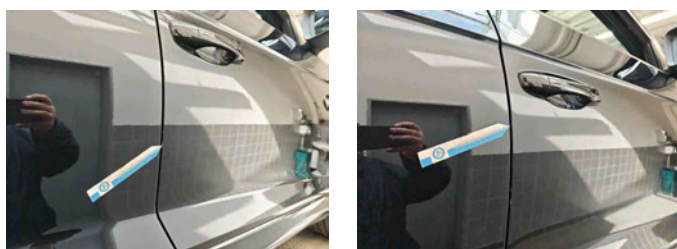
6 - Tür vorne rechts - Kratzer - Akzeptabel (Gebrauchsspur)
