Zustandsbericht

Kunde :	Allane SE	Amtl. Kennzeichen :	TE-JM 227E
Berichtsnummer :	0000000926476-DE613		
Referenznummer:	31179294

Hyundai Ioniq 5 (05.2021->) Dynamiq Elektro

Fahrzeug-Ident.-Nr.:	KMHKN81BFPU192689	Laufleistung abgelesen:	30409 km
Erstzulassung / Baujahr:	20.06.2023 / 2023	Besichtigungsdatum/-ort:	19.06.2026 Parkstraße 2, 14974 Ludwigsfelde
Fahrzeugart:	SUV	Aufbauart:	Geländewagen/Pickup
Kraftstoff:	Elektro	Getriebe Art:	Automatik
Navi.-Datenträger:	Festplattenlaufwerk	Hubraum / Leistung:	0 ccm / 125 kW (170 PS)
Antriebsart:	Heckantrieb	Lackfarbe:	Cyber Grey / MET
Lackart:	Metallic	Türen / Sitzplätze:	5 / 5
Anzahl Schlüssel:	2	Nächste HU / AU:	06.2026 / 06.2026
Polster Art:	Stoff	Serviceheft verfügbar:	Ja
Farbe Innenausstattung:	Grau	Serviceheft gepflegt:	-
Raucherfahrzeug:	Nein	Letzter Service km / am:	19073 / 26.06.2025
Fahrzeug fahrbereit:	Ja	Vorgelegte Fahrzeug- Unterlagen:	ZB I (Fzg.Schein)
Zustand aussen:	2 - Gut	Zustand innen:	2 - Gut

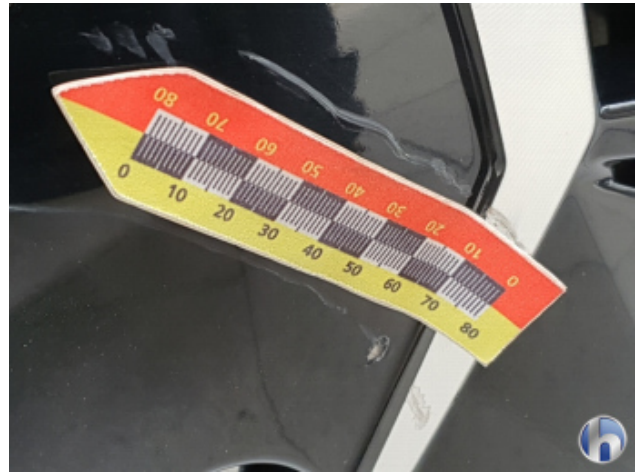
Karosserie außen			
	Bauteil	Schaden	Rep.-Art
1.	Felge Vorne - Rechts	Beschädigt	Smart Repair

1. Felge Vorne - Rechts
Beschädigt - Smart Repair

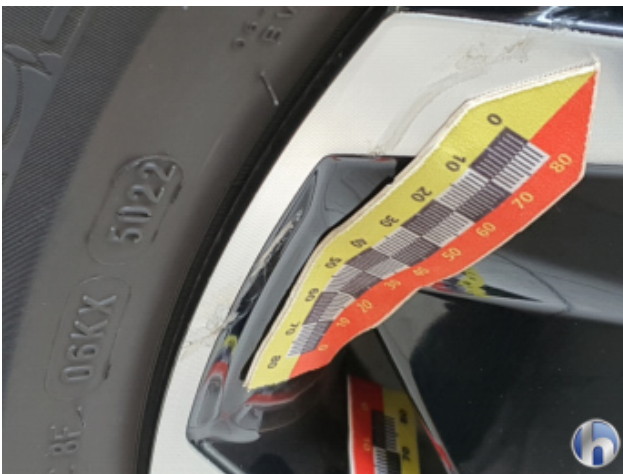
1. Felge Vorne - Rechts
Beschädigt - Smart Repair

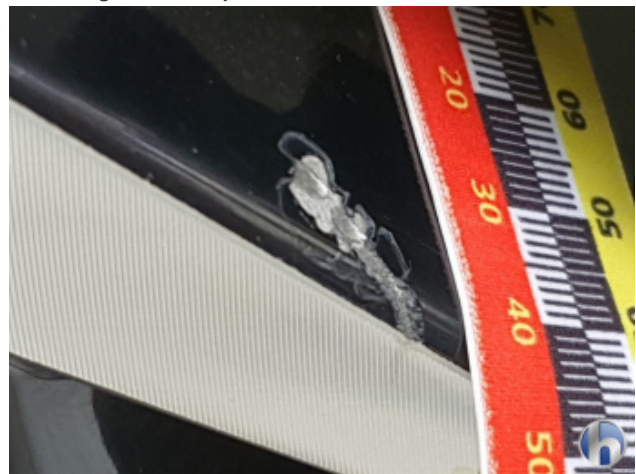
1. Felge Vorne - Rechts
Beschädigt - Smart Repair

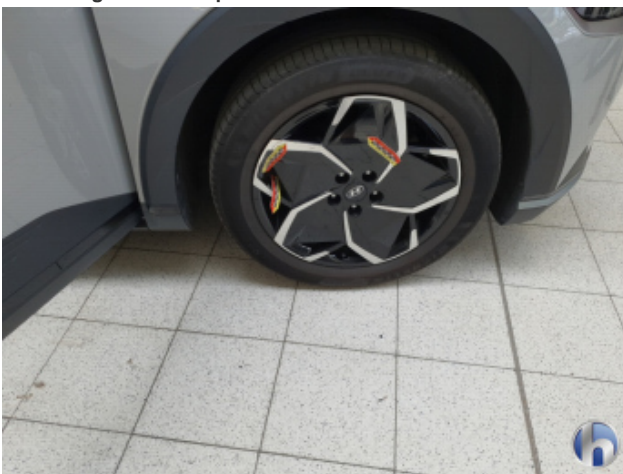
1. Felge Vorne - Rechts
Beschädigt - Smart Repair
