FIAT DUCATO H2 KASTENWAGEN (290/295)(11.2023->) 35 L4H2 180 MULTIJET MAXI HOCHDACH VERBLECHT MOTOR 2,2 LTR. - 132 KW TURBODIESEL  
MULTIJET POWER KASTEN HOCHRAUM STANDARD

VIN: ZFA250003SG029911

Bewertungsdetails

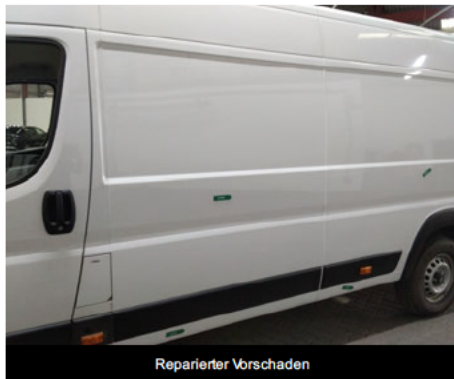
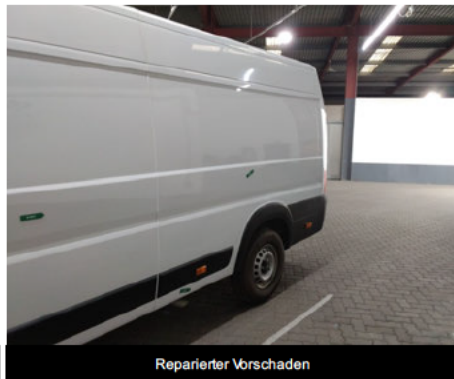
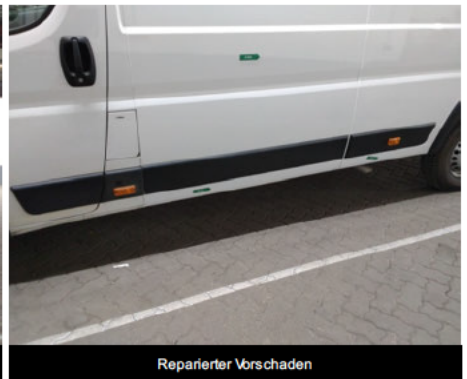
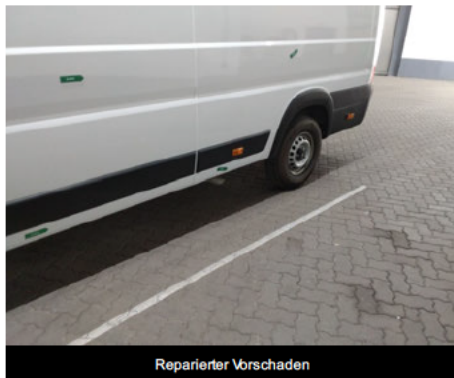
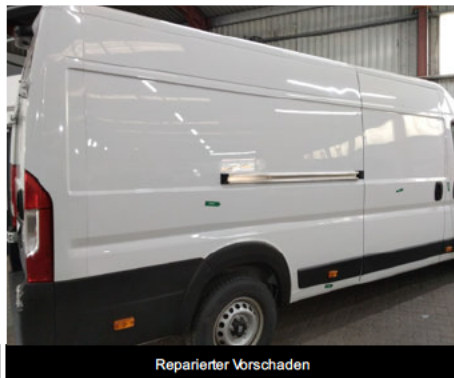
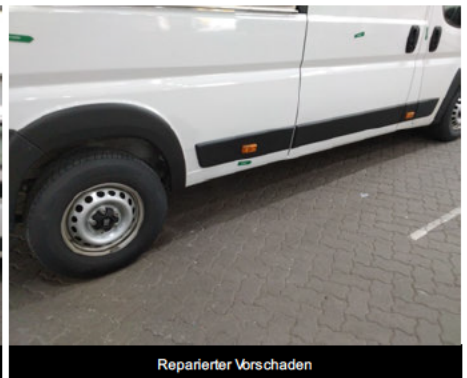
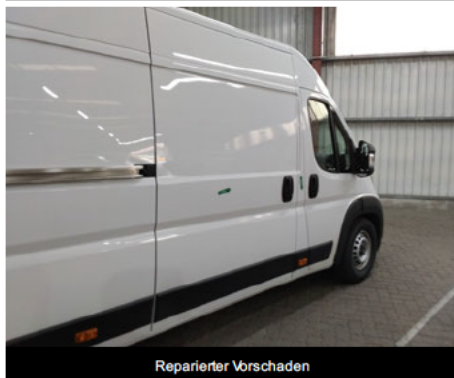
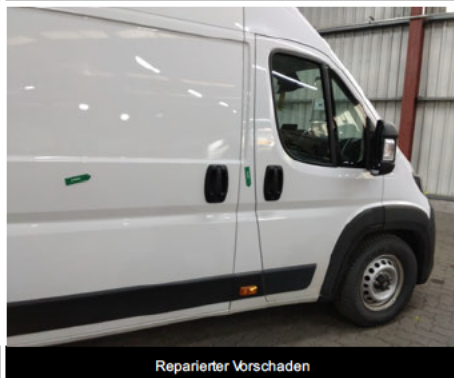
Reparierter VS Seitenwand L+HL+HR, Schweller L+HL,HR, Schiebetür R, B-Säule R

Reparierter Vrschaden

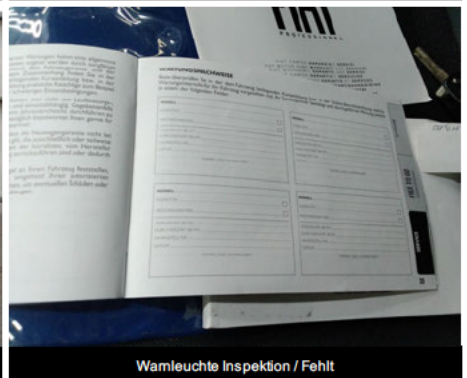
| # | Element | Defekt | Korrektur |
|---|---|---|---|
| 001 | Warnleuchte Inspektion | Fehlt | Ausführen |

Warnleuchte Inspektion / Fehlt

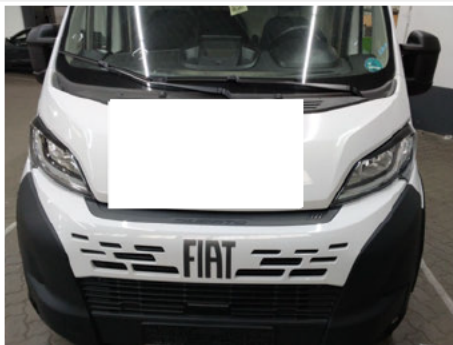
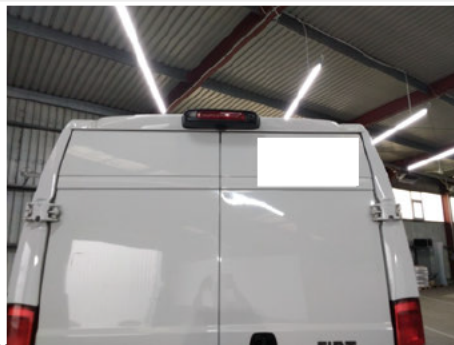
| # | Element | Defekt | Korrektur |
|---|---|---|---|
| 002 | Entklebung / - | Beklebt | Akzeptabel |

Entklebung / - / Beklebt

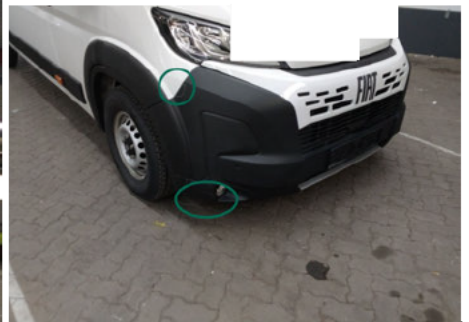
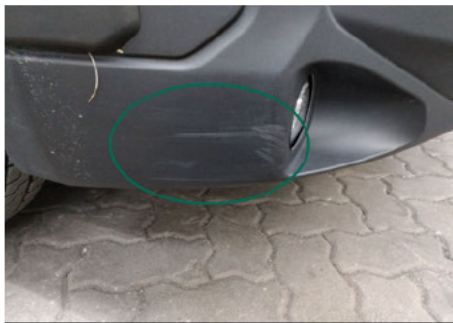
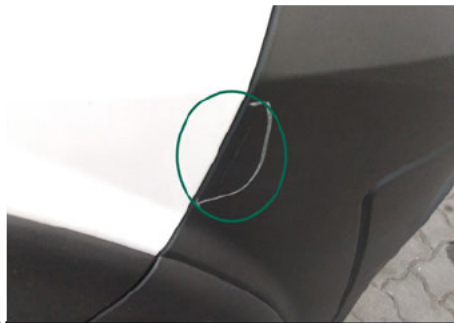
| # | Element | Defekt | Korrektur |
|---|---|---|---|
| 003 | Stoßfänger / Vorne Rechts<br>Lackiert : Nein | Kratzer | Smart Repair |

Stoßfänger / Vorne Rechts / Kratzer

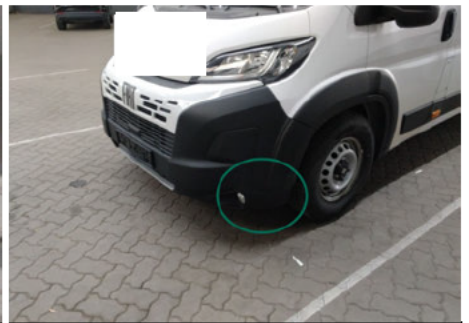
Kratzer

Stoßfänger / Vorne Links / Kratzer

Smart Repair

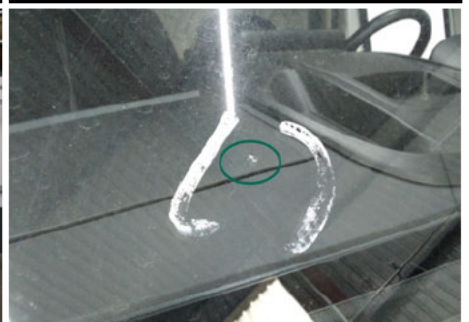
Steinschlag

Windschutzscheibe / - / Steinschlag

Smart Repair

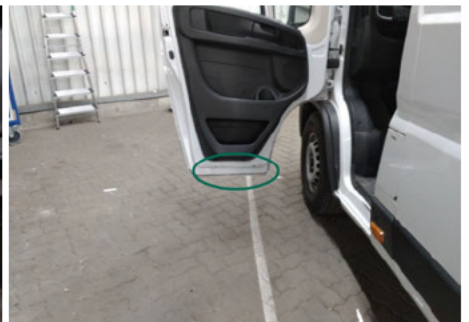
Abgewetzt

Tür / Innenraum Vorne Links / Abgewetzt

Lackieren

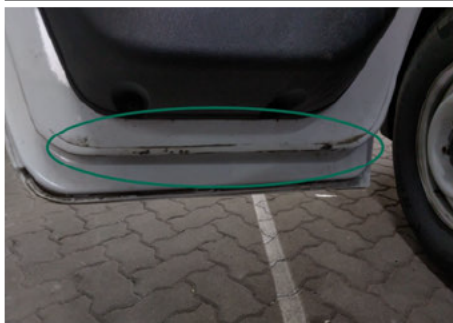
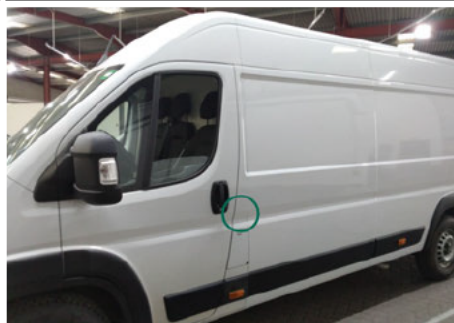
Tür / Innenraum Vorne Links / Abgewetzt

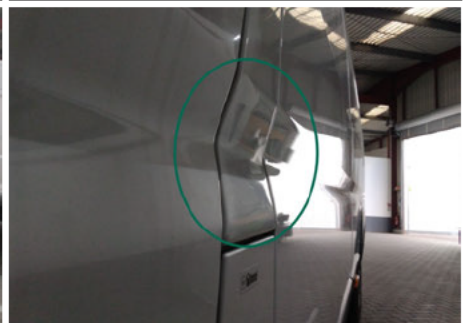
Fleck

- <sup>1</sup> Farbnebel
- <sup>2</sup> Farbnebel
- <sup>3</sup> Scharfe Farbkante
- <sup>4</sup> D Farbnebel
- <sup>5</sup> Farbläufer
- <sup>6</sup> Leiste falsch herum montiert
- <sup>7</sup> Leiste falsch herum montiert
- <sup>8</sup> Fläche eingedrückt

B-Säule außen / Vorne Links / Fleck

Polieren

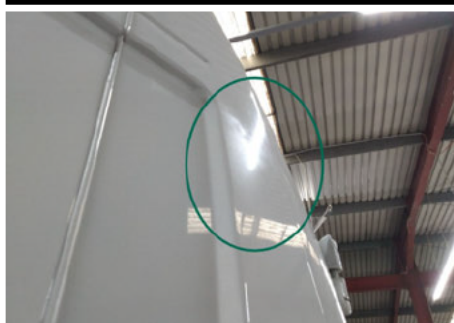
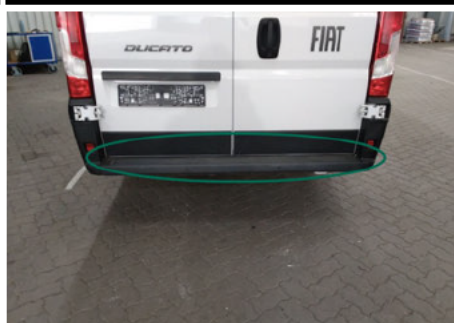
Fleck

Säule / Hinten Links / Fleck

Polieren

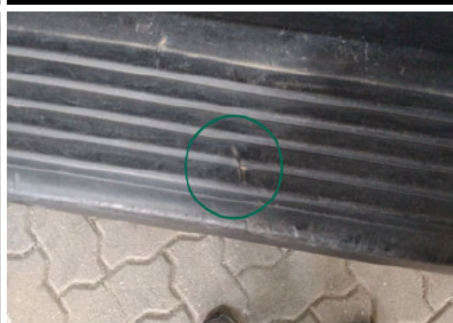
Kratzer

Stoßfänger / Hinten / Kratzer

Ersetzen

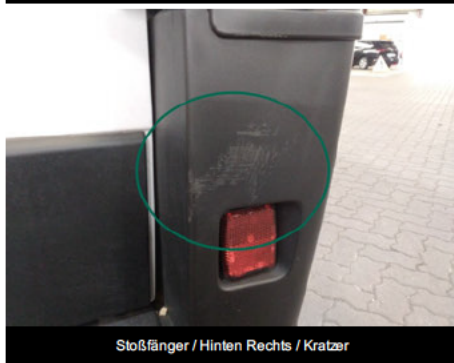
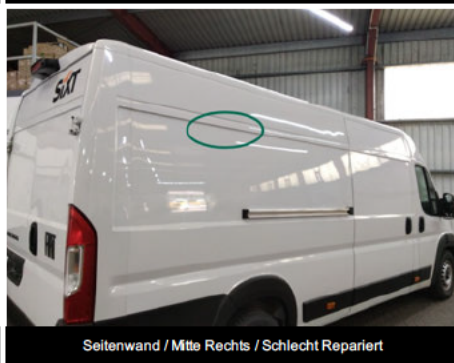
Kratzer

Stoßfänger / Hinten Rechts / Kratzer

Smart Repair

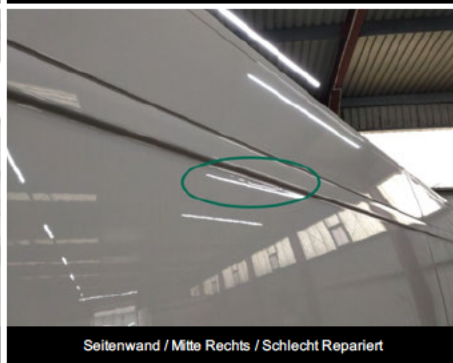
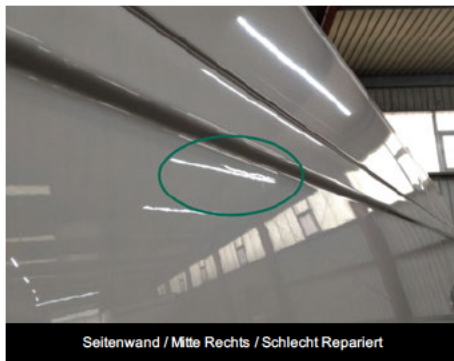
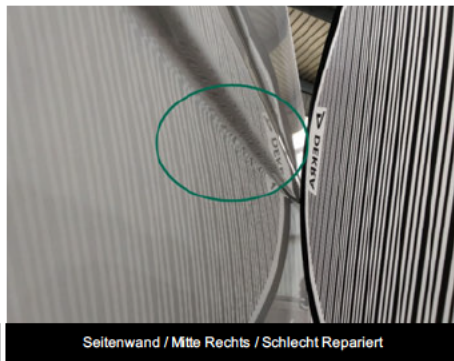
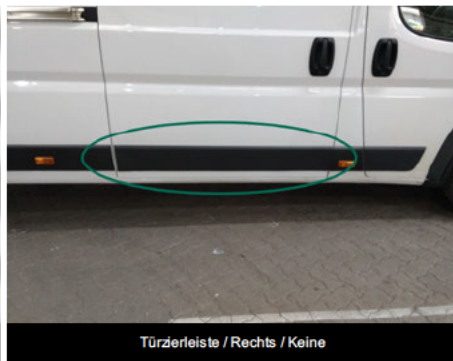
Schlecht Repariert

Seitenwand / Mitte Rechts / Schlecht Repariert

Polieren

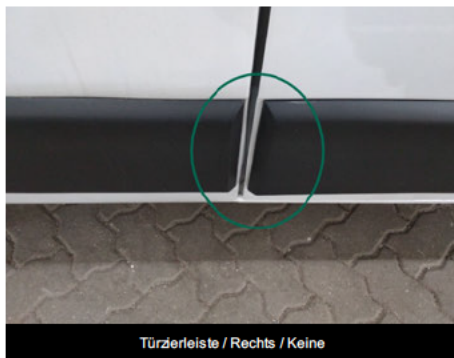
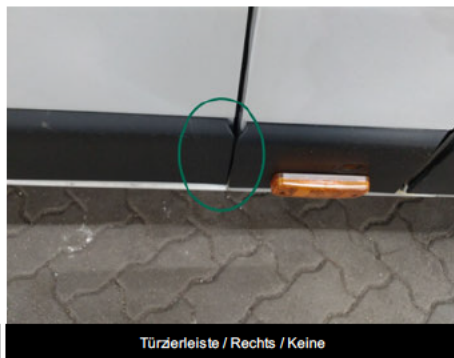
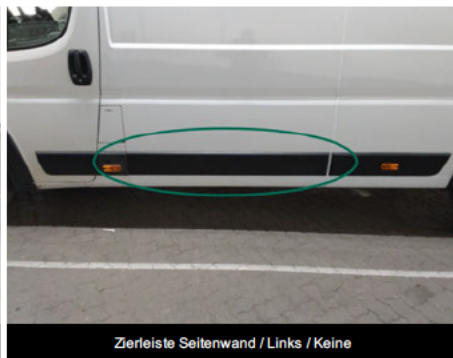
| 016 | Türzierleiste / Rechts <sup>6</sup><br>Lackiert : Nein / Verchromt : Nein | Keine | Reparieren | |

Türzierleiste / Rechts / Keine

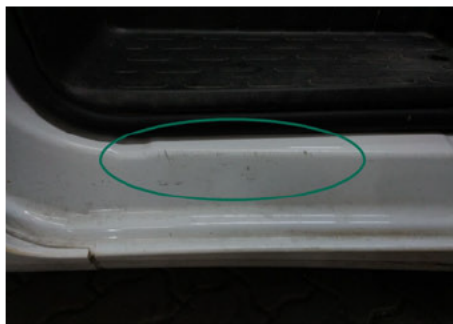
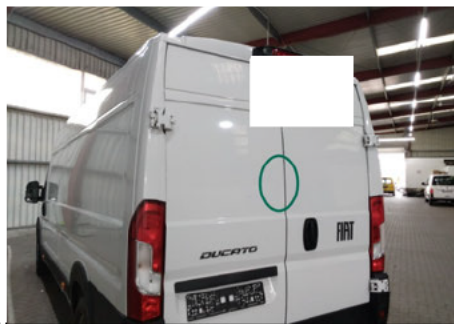
| 018 | Türeinstieg / Vorne Rechts | Abgewetzt | Lackieren | |

Türeinstieg / Vorne Rechts / Abgewetzt

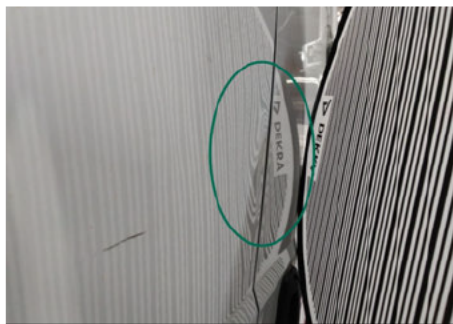
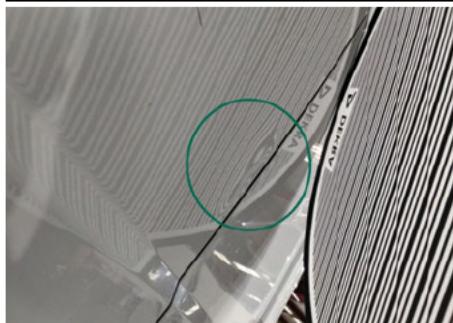
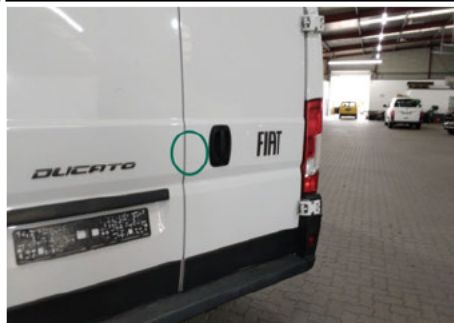
| 019 | Heckklappe / Kofferraumtür / Mitte Links<br>Mit Fenster : Nein | Delle | Smart Repair | |

Heckklappe / Kofferraumtür / Mitte Links / Delle

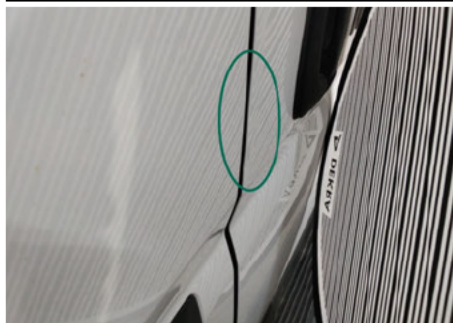
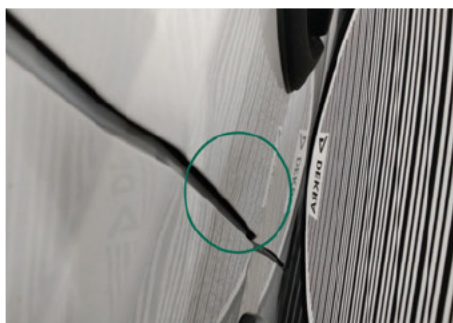
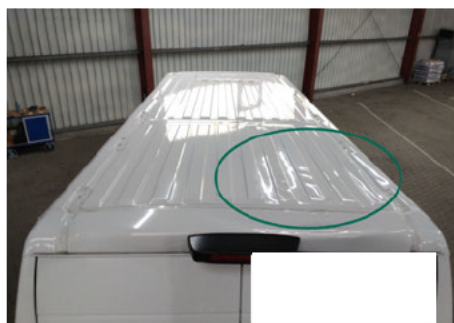
| 020 | Heckklappe / Kofferraumtür / Unten Rechts<br>Mit Fenster : Nein | Delle | Smart Repair | |

Heckklappe / Kofferraumtür / Unten Rechts / Delle

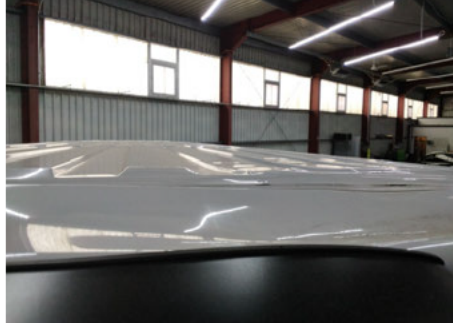
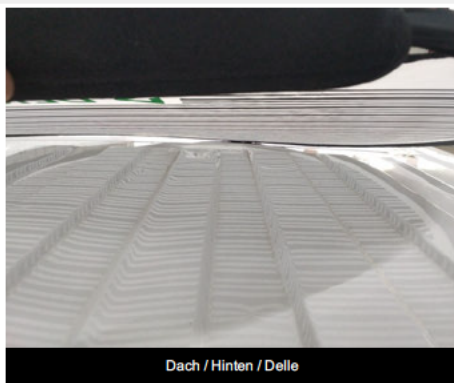
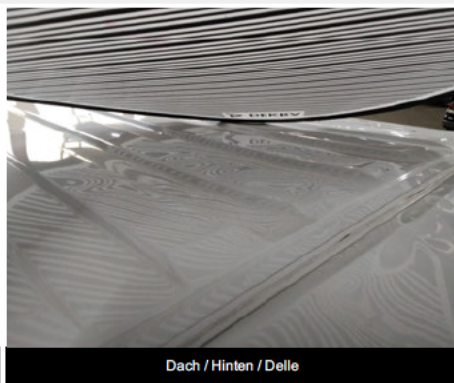
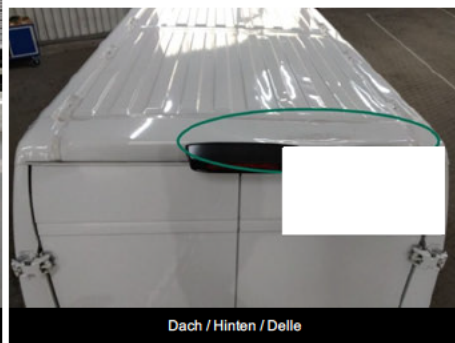
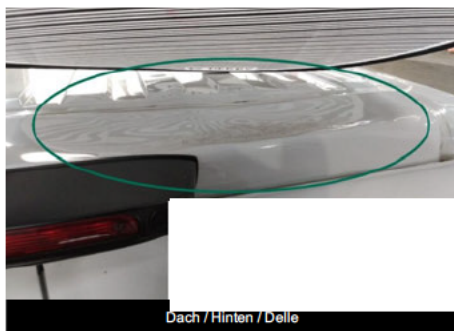
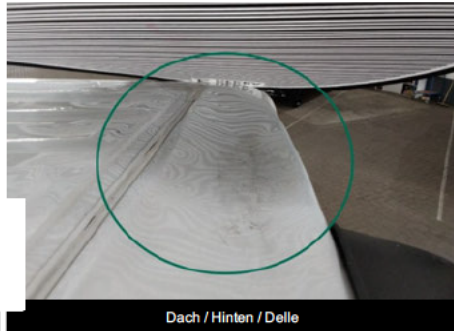
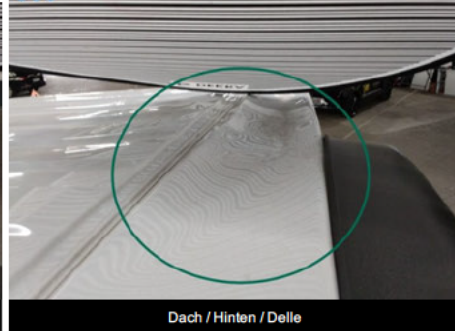
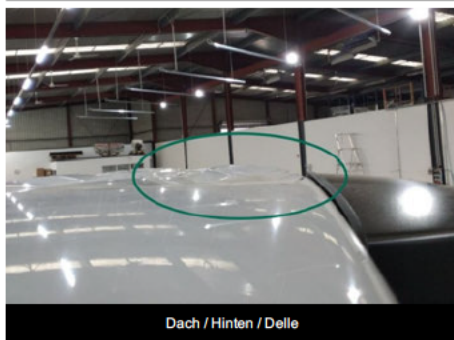
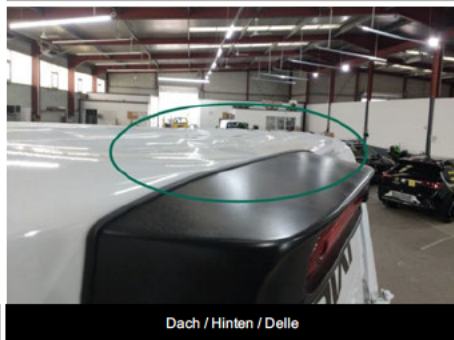
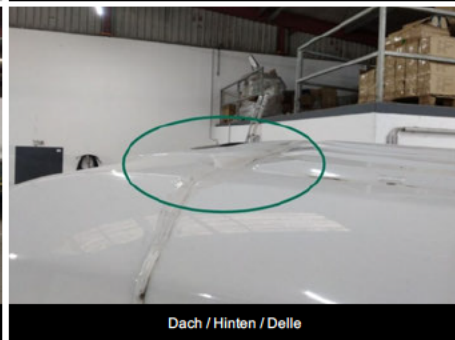
| 022 | Dach / Hinten <sup>8</sup> | Delle | Ersetzen | |

Dach / Hinten / Delle
