# Zustandsbericht / Minderwertgutachten

Auftraggeber Mobilize Financial Services, eine Marke der RCI Banque S.A., Niederlassung  
Deutschland, Jagenbergstr. 1, 41468 Neuss  
Besichtigung 01.04.2026

| Typ / Verkaufsbez. | Austral (07.2022->) /<br>Austral 1.3 TCe 160<br>Mild-Hybrid Evolution (EU<br>6d) | Aufbauart | Kombi |

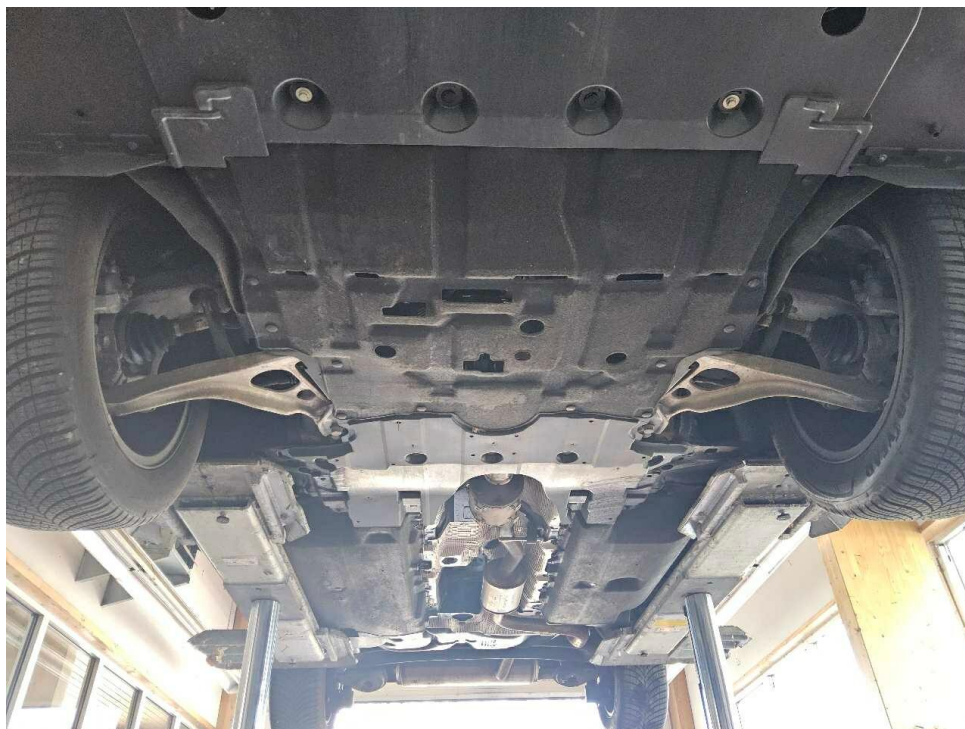
Bild 9 : Unterboden

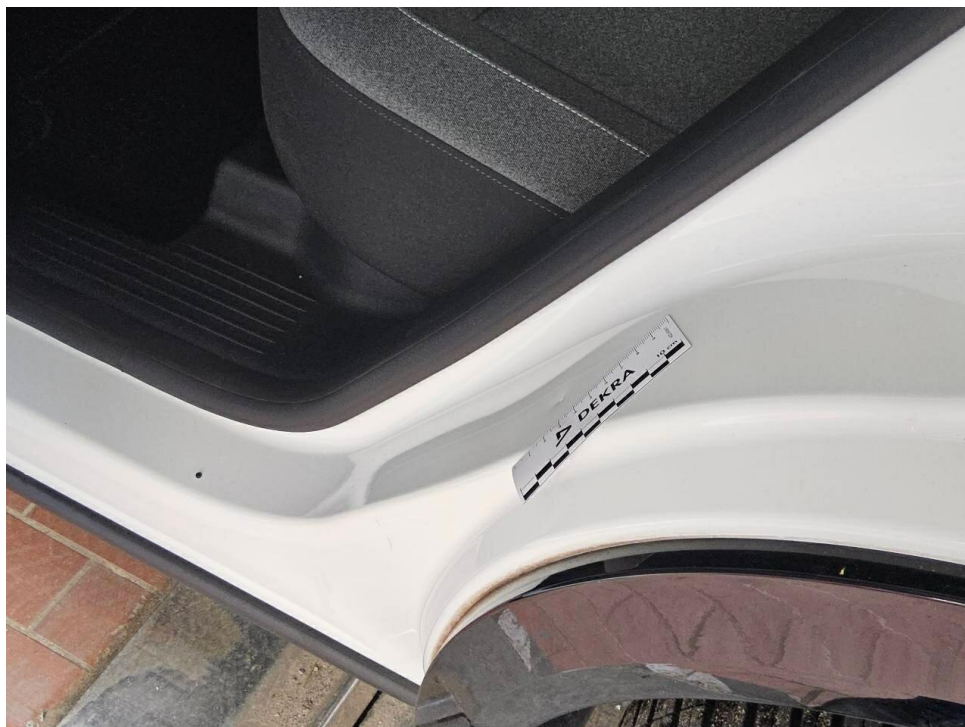
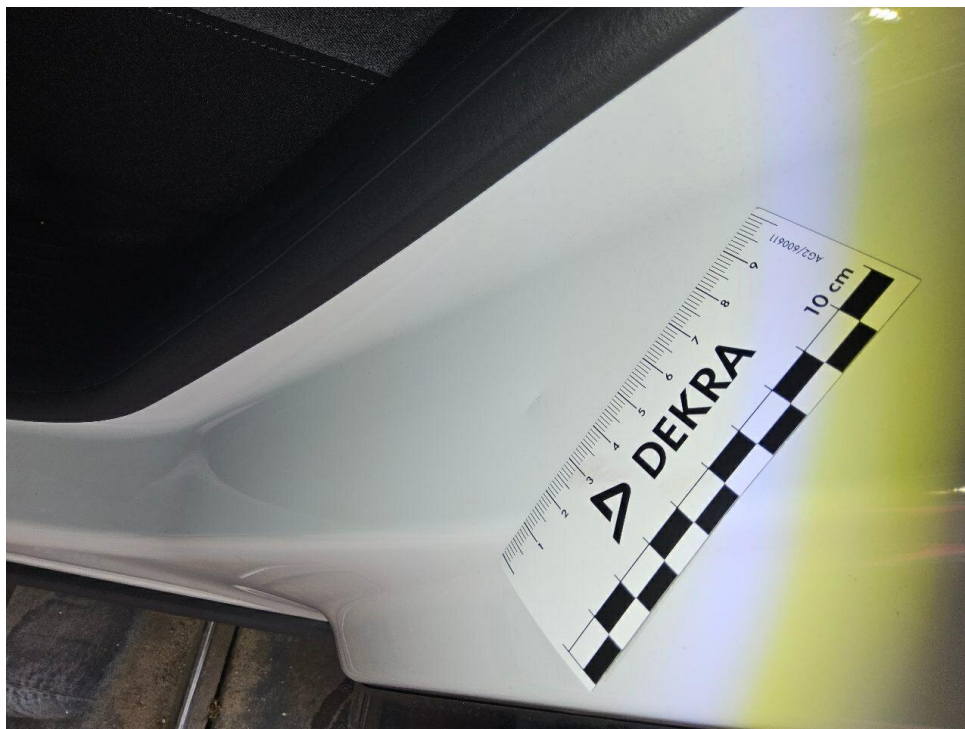
Bild 10 : Tür hinten links Einstieg, eingedellt

Bild 11 : Tür hinten links Einstieg, eingedellt

1. Tür hinten links Einstieg, eingedellt, smart repair (Bild 10, 11)
