# Wertgutachten

Hersteller / Modell	Mercedes-Benz C 200 d		
Kennzeichen		Fahrgestellnummer	W1KAF0DB7RR175844
Erstzulassung	30.07.2024	Laufleistung (abgelesen)	15.915 km
HSN/TSN	2222 / BDA 00305	Kraftstoffart / Zylinder	Hybr.Diesel/E
Fahrzeugart	PKW Limousine	Antriebsart	Heckantrieb
Schadstoffklasse	EURO6;WLTP;AP;PI/CI; M, N1 I	Getriebe / Anzahl Gänge	Automatik (Getriebe Automati...
Farbe	SELENITGRAU - METALLICL...	Besichtigungszustand	ausreichend
Leistung / Hubraum	120 kW / 1.993 ccm	Nächste HU	
Wartungsheft / Nachweis	nicht vorhanden	Restlauf bis Service	72 Tag(e)
Letzte Wartung		Polsterart	Leder
Vorschaden	Keine Feststellbar	Polsterfarbe	Schwarz
Nachlackierung	Keine Feststellbar	zul. Gesamtgewicht	2.350 kg
Dokumente	ZB I / II nicht vorhanden	Anzahl Halter	1
Schlüssel soll/ist	2/1	Anzahl Sitze / Türen	5 / 4

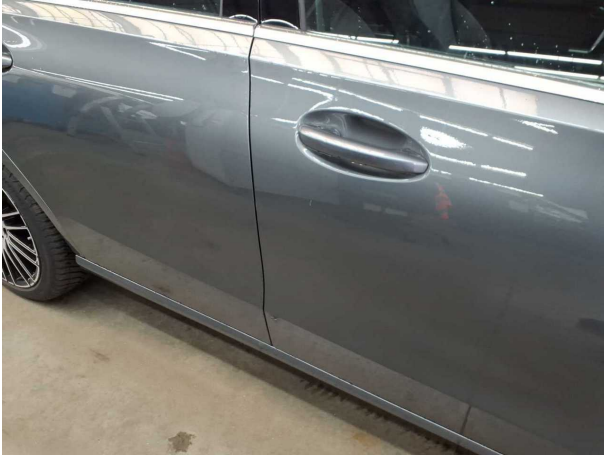
**Beschädigung #1:** Tür vorn rechts: Tür - Delle / Lackschaden - Smart Repair

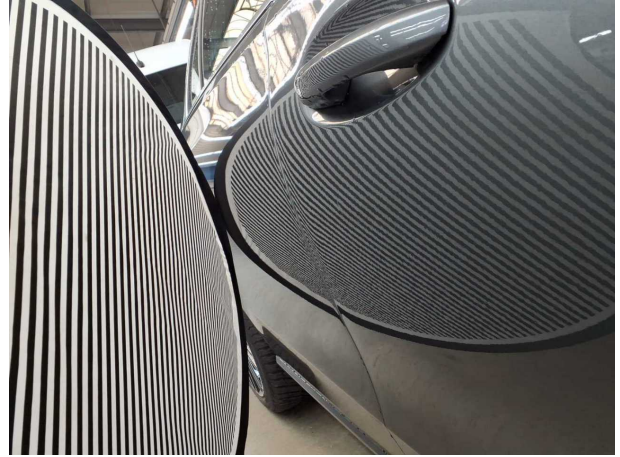
**Beschädigung #1:** Tür vorn rechts: Tür - Delle / Lackschaden - Smart Repair

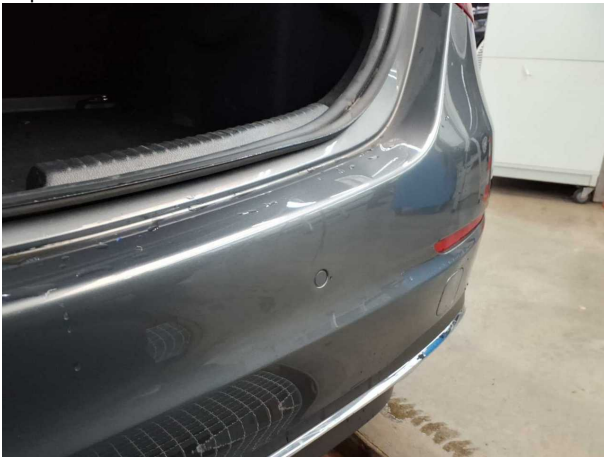
**Beschädigung #2:** Stossfänger hinten: Stossfänger hinten - Kratzer - Smart Repair

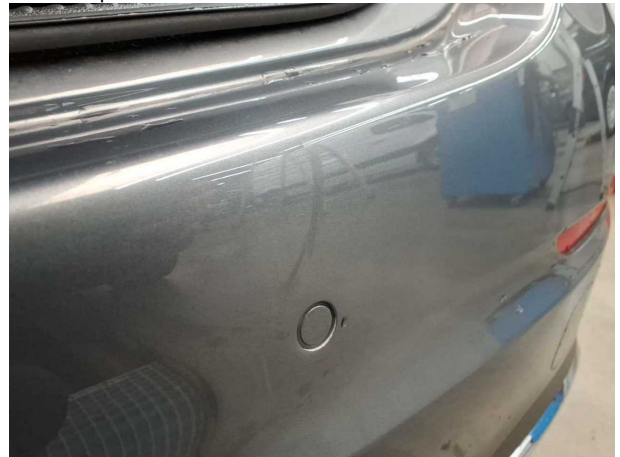
**Beschädigung #2:** Stossfänger hinten: Stossfänger hinten - Kratzer - Smart Repair

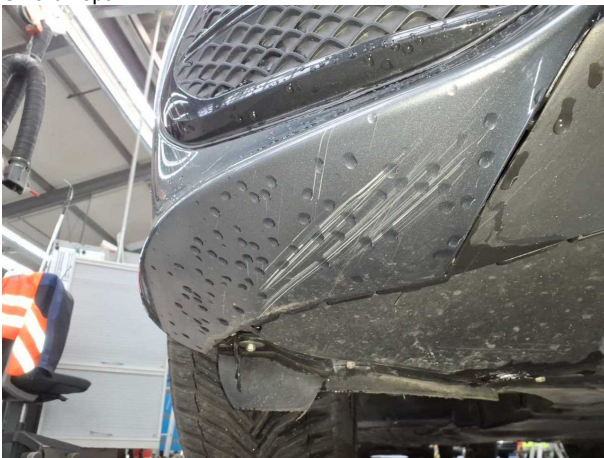
**Beschädigung #3:** Stossfänger vorn: Stossfänger vorn - verkratzt / verschürft - Smart Repair

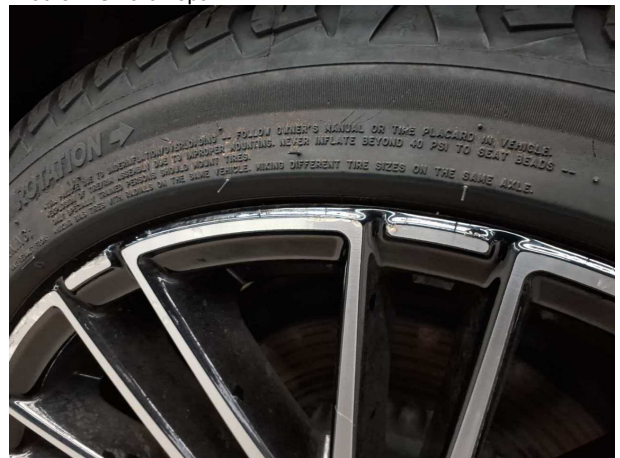
**Beschädigung #4:** Rad/Reifen: Leichtmetallfelge hinten rechts - verkratzt / verschürft - erneuern

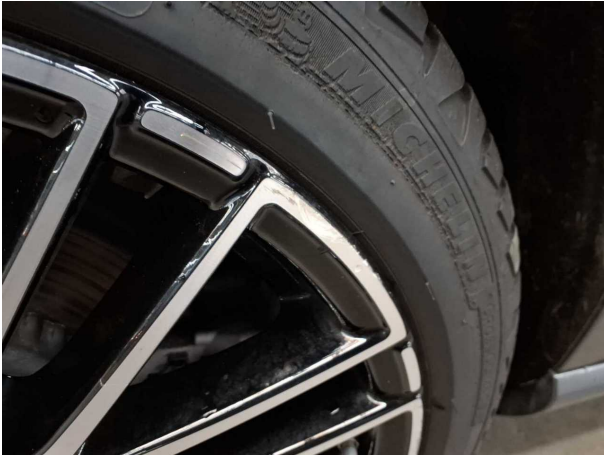
**Beschädigung #4:** Rad/Reifen: Leichtmetallfelge hinten rechts - verkratzt / verschürft - erneuern

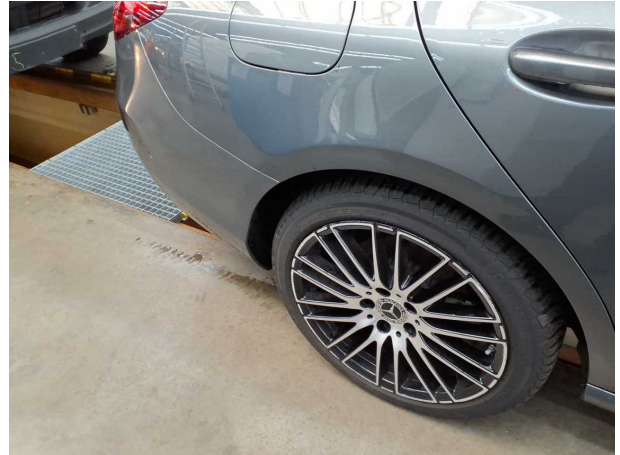
**Beschädigung #4:** Rad/Reifen: Leichtmetallfelge hinten rechts - verkratzt / verschürft - erneuern

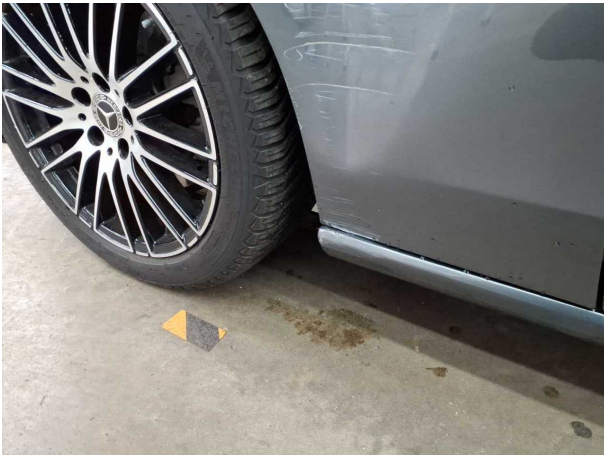
**Beschädigung #5:** Schweller links: Verkleidung - gebrochen / gerissen - erneuern

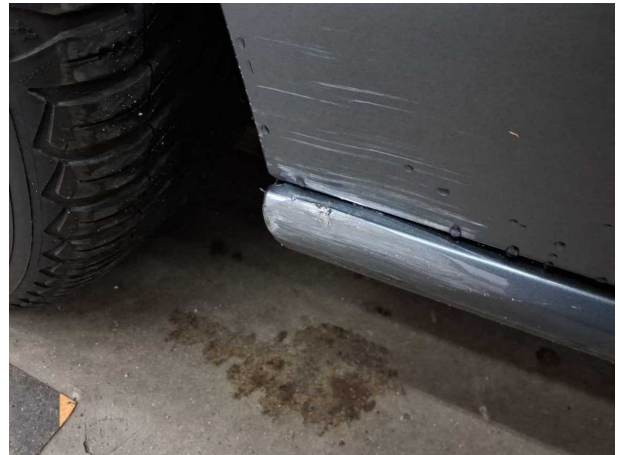
**Beschädigung #5:** Schweller links: Verkleidung - gebrochen / gerissen - erneuern

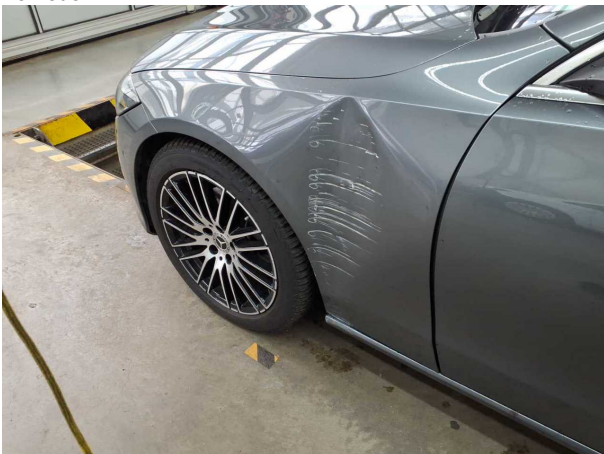
**Beschädigung #6:** Kotflügel links: Kotflügel links - verformt - erneuern

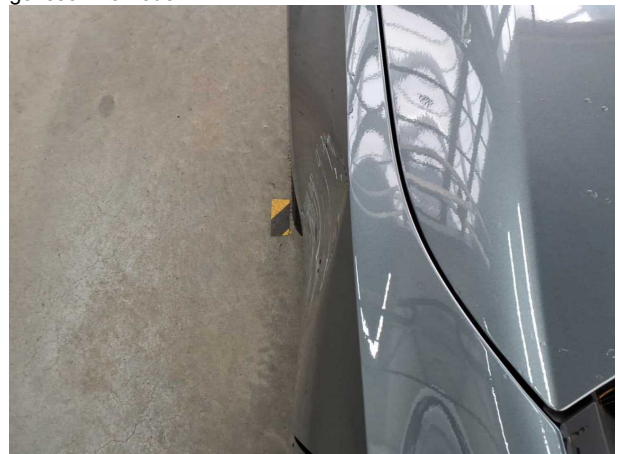
**Beschädigung #6:** Kotflügel links: Kotflügel links - verformt - erneuern
