Zustandsbericht

| Berichtsnummer : | 000000920911-DE968 | | |

Hyundai Ioniq 6 (11.2022->) Techniq Elektro 4WD

| Fahrzeug-Ident.-Nr.: | KMHM341CXP012360 | Laufleistung abgelesen: | 49938 km |

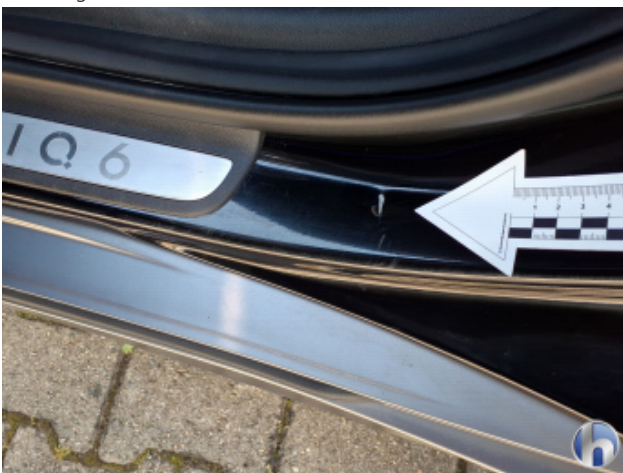
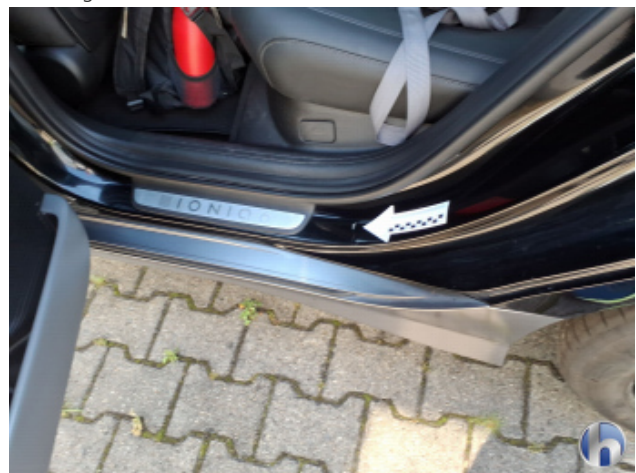
| Karosserie außen | | | |
|--|---|---|---|
| 1. | Schweller - Links | Kratzer | Smart Repair |

1. Schweller - Links
Kratzer - Smart Repair

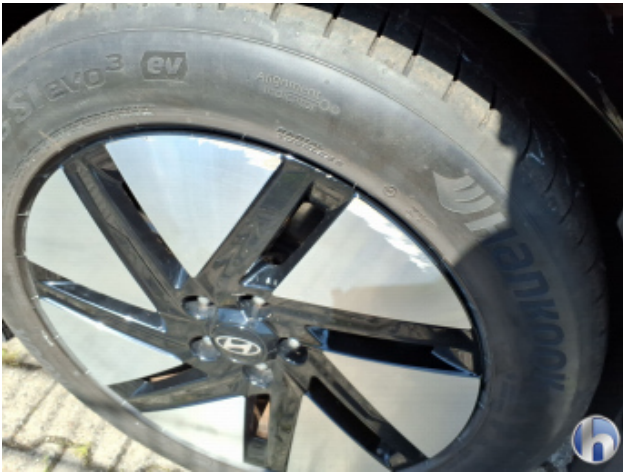
| Karosserie außen | | | |
|--|---|---|---|
| 2. | Felge Vorne - Rechts | Kratzer | Smart Repair |

2. Felge Vorne - Rechts
Kratzer - Smart Repair

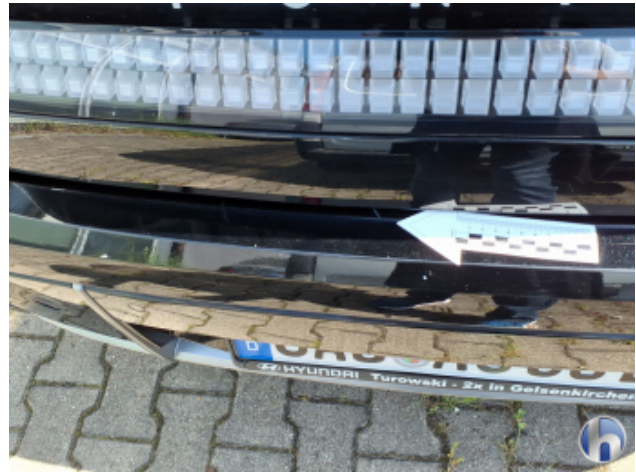
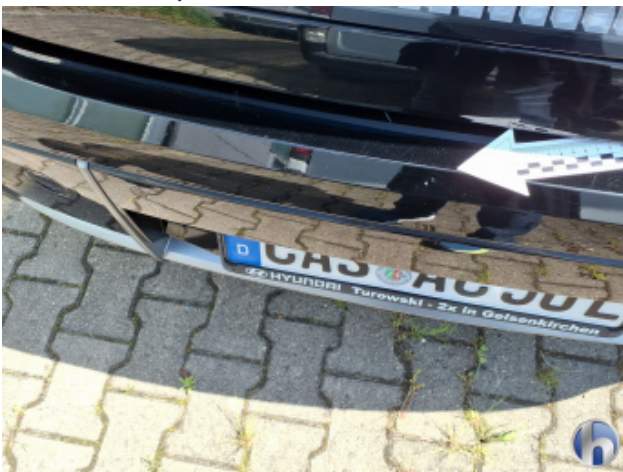
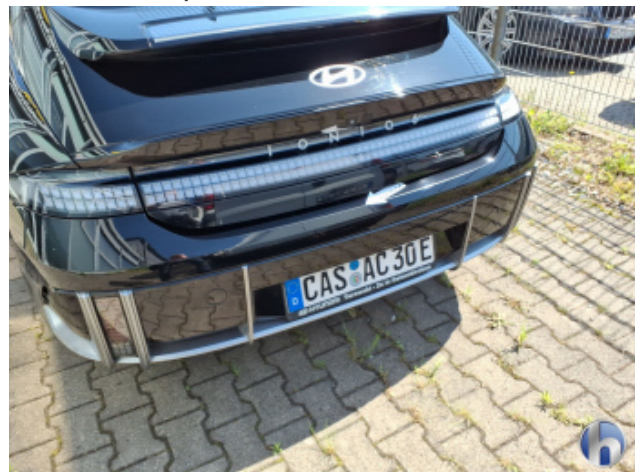
| Karosserie außen | | | |
|--|---|---|---|
| 3. | Stoßfänger Hinten | Kratzer | Smart Repair |

3. Stoßfänger Hinten
Kratzer - Smart Repair

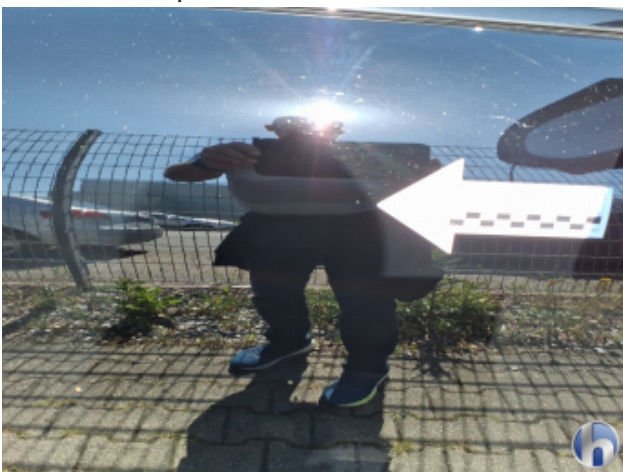
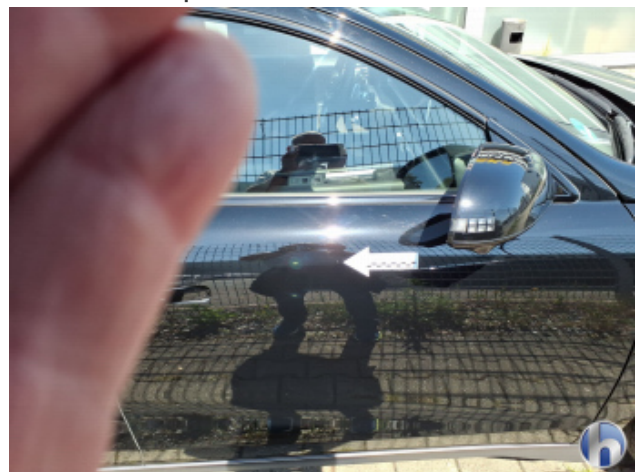
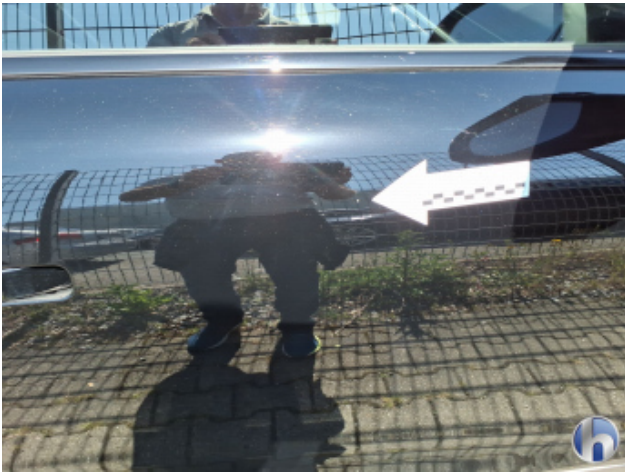
| Karosserie außen | | | |
|--|---|---|---|
| 4. | Tür Vorne - Rechts | Kratzer | Smart Repair |

4. Tür Vorne - Rechts
Kratzer - Smart Repair
