**Fahrzeug:** OPEL Combo Cargo 1.5 Diesel 75kW Edition 2,4t Kasten-Lieferwagen 4-türig 1499 ccm  
102 PS / 75 KW Diesel 6-Gang Manuell

## Wertgutachten für Allane SE

| Vorgang | |
|---|---|
| Besichtigungsdatum | 25.06.2026 |

| Fahrzeugdaten / Technische Daten | | | |
|---|---|---|---|
| Kennzeichen | K-PH 2430 | Fzg.-Ident.-Nummer | W0VEFYHT2PN560959 |

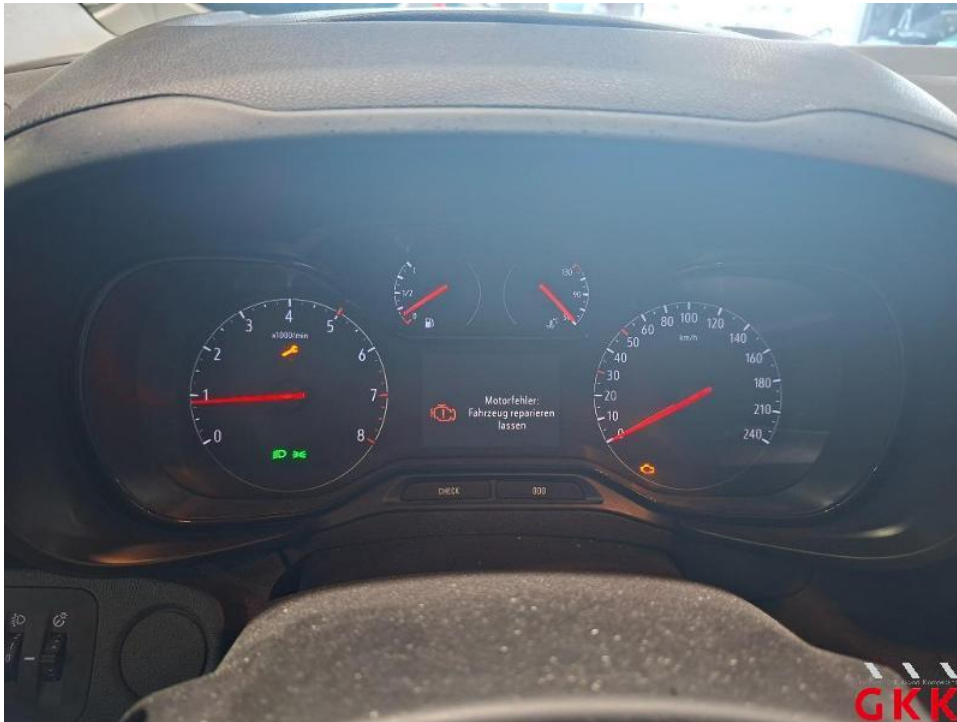
| <b>Front</b> (Angaben ohne MwSt.) | Reparaturkosten | ÜDV |
|---|---|---|
| Kombiinstrument Motorkontrollleuchte, aktiv, prüfen (Bild 13) | 52,50 € | 52,50 € |

Bild 13. Kombiinstrument, Motorkontrollleuchte, aktiv, prüfen

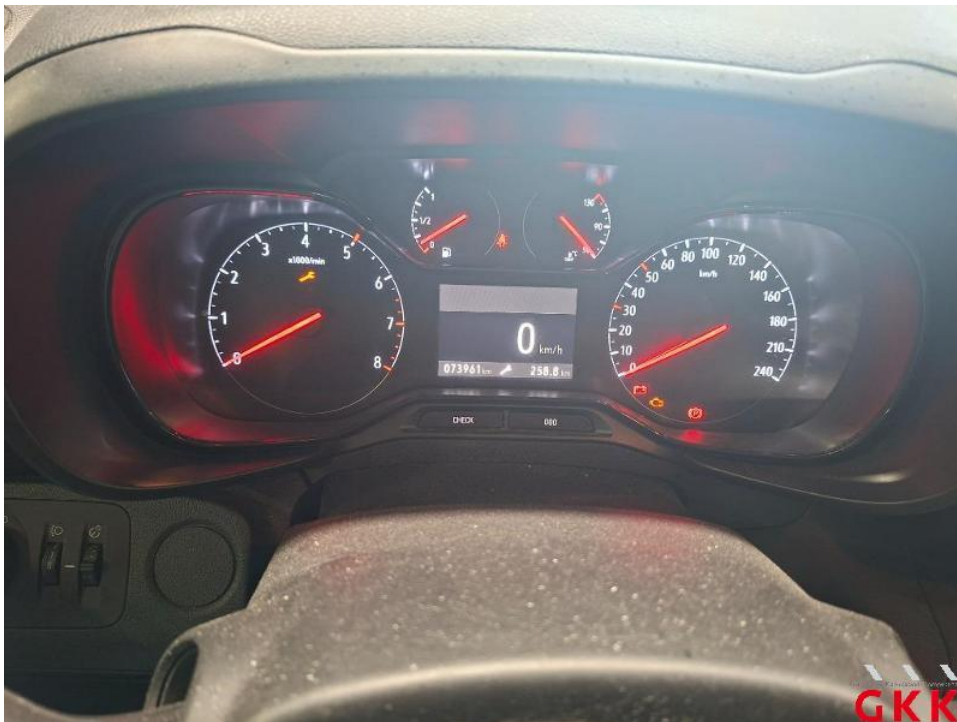
| <b>Front</b> (Angaben ohne MwSt.) | Reparaturkosten | ÜDV |
|---|---|---|
| Inspektion groß Kleintransporter, fällig, durchführen (Bild 14) | 531,81 € | 531,81 € |

Bild 14. Inspektion groß, Kleintransporter, fällig, durchführen

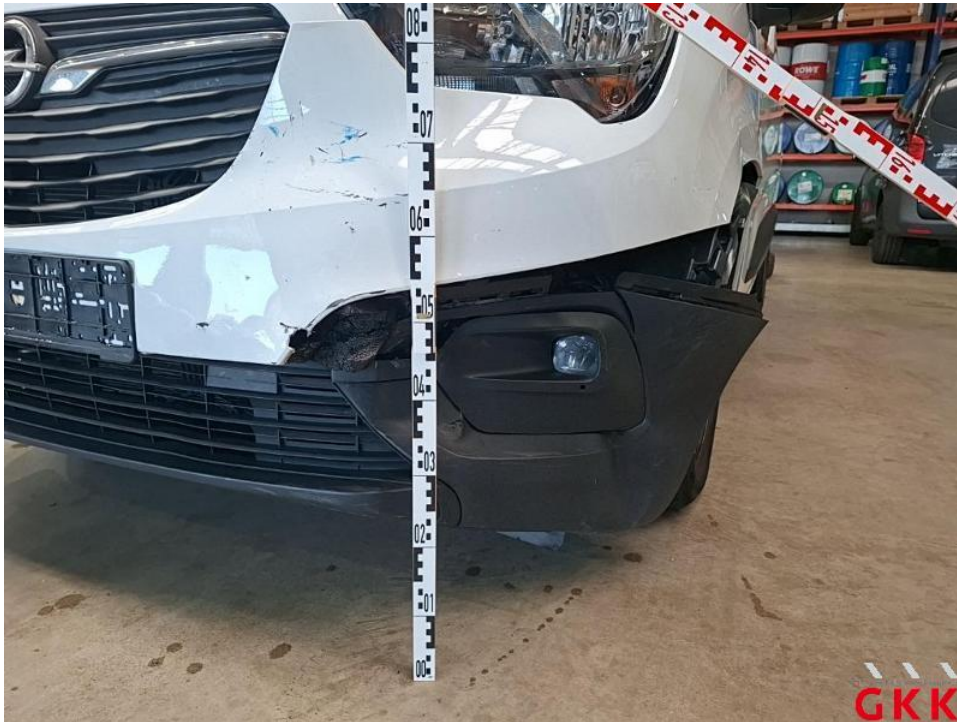
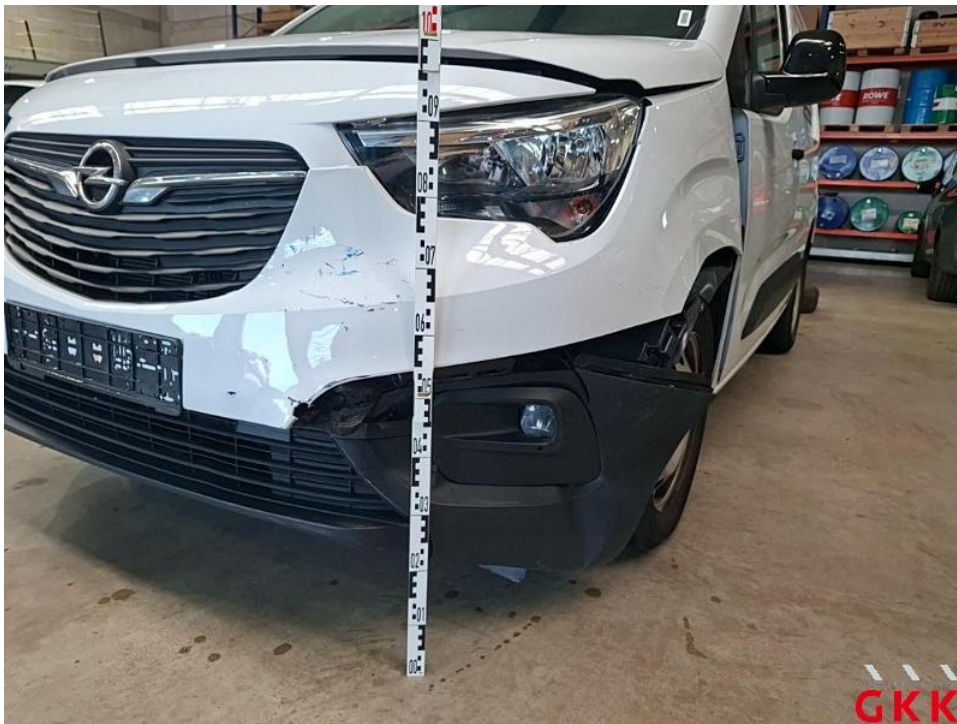
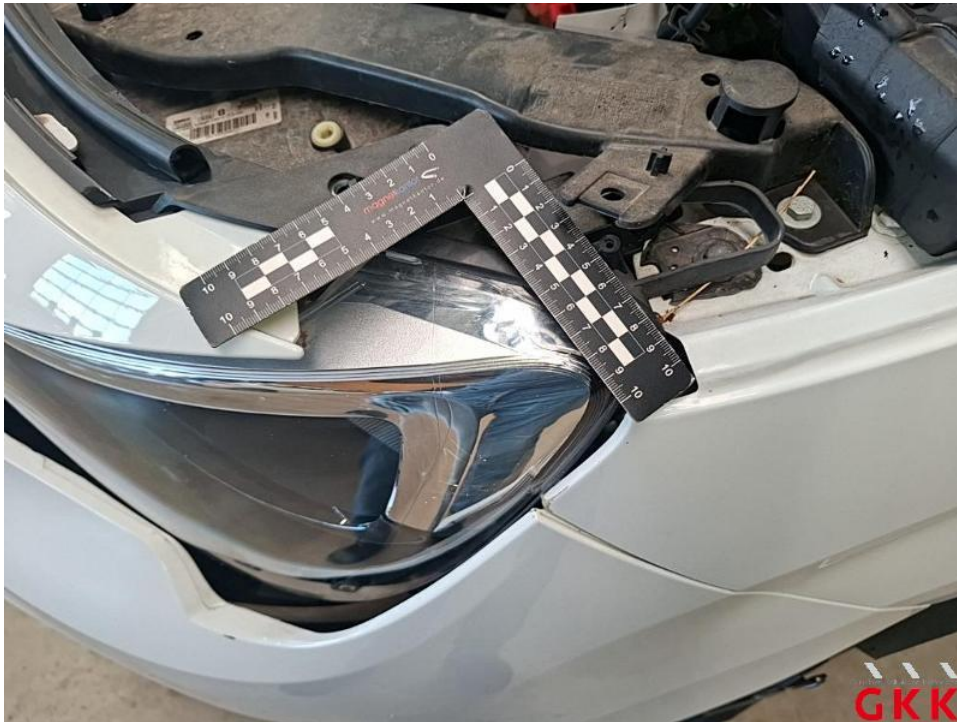
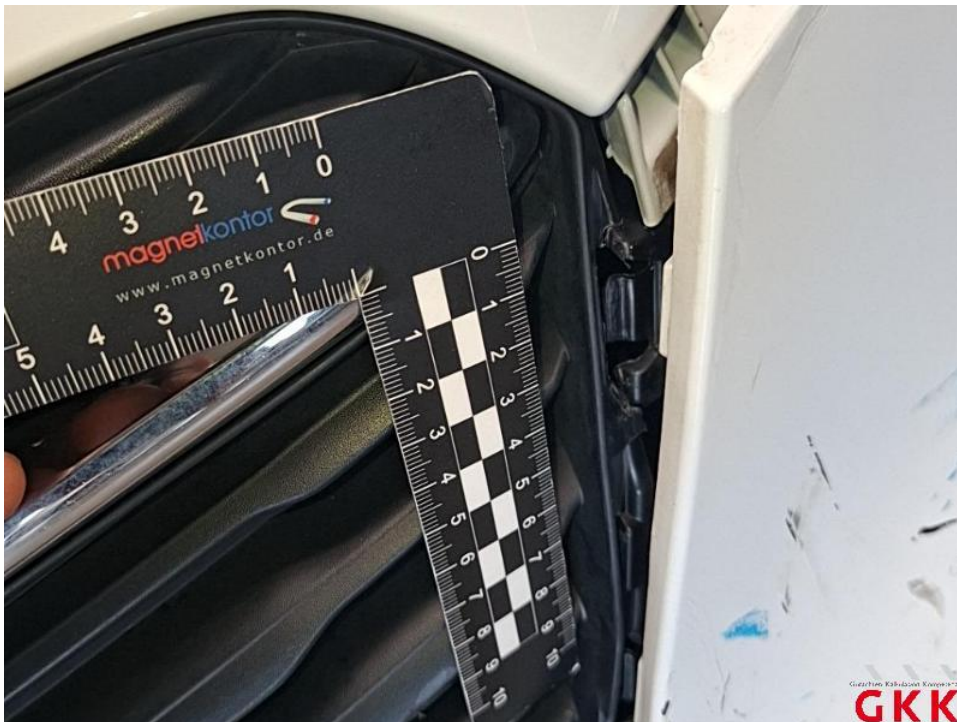
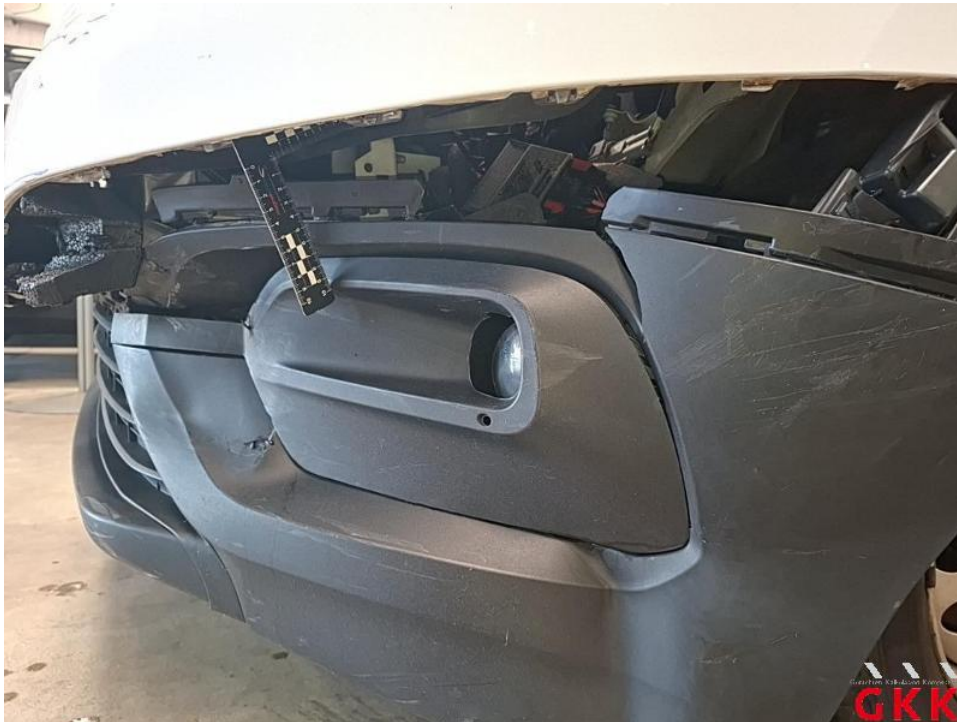
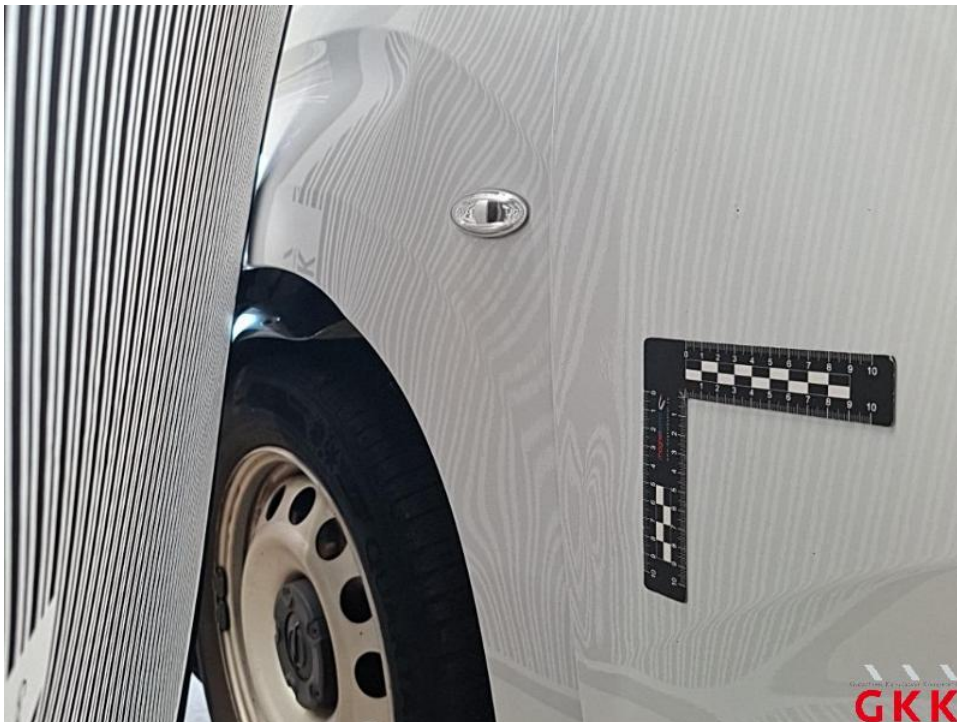
| <b>Front</b> (Angaben ohne MwSt.) | Reparaturkosten | ÜDV |
|---|---|---|
| Fahrzeug vorne links, Unfallschaden, Unfallschaden beheben (Bild 15, Bild 16, Bild 17, Bild 18, Bild 19, Bild 20) | 8603,63 € | 8603,63 € |

Bild 15. Fahrzeug, vorne links, Unfallschaden, Unfallschaden beheben

Bild 16. Fahrzeug, vorne links, Unfallschaden, Unfallschaden beheben

Bild 17. Fahrzeug, vorne links, Unfallschaden, Unfallschaden beheben

Bild 18. Fahrzeug, vorne links, Unfallschaden, Unfallschaden beheben

Bild 19. Fahrzeug, vorne links, Unfallschaden, Unfallschaden beheben

Bild 20. Fahrzeug, vorne links, Unfallschaden, Unfallschaden beheben

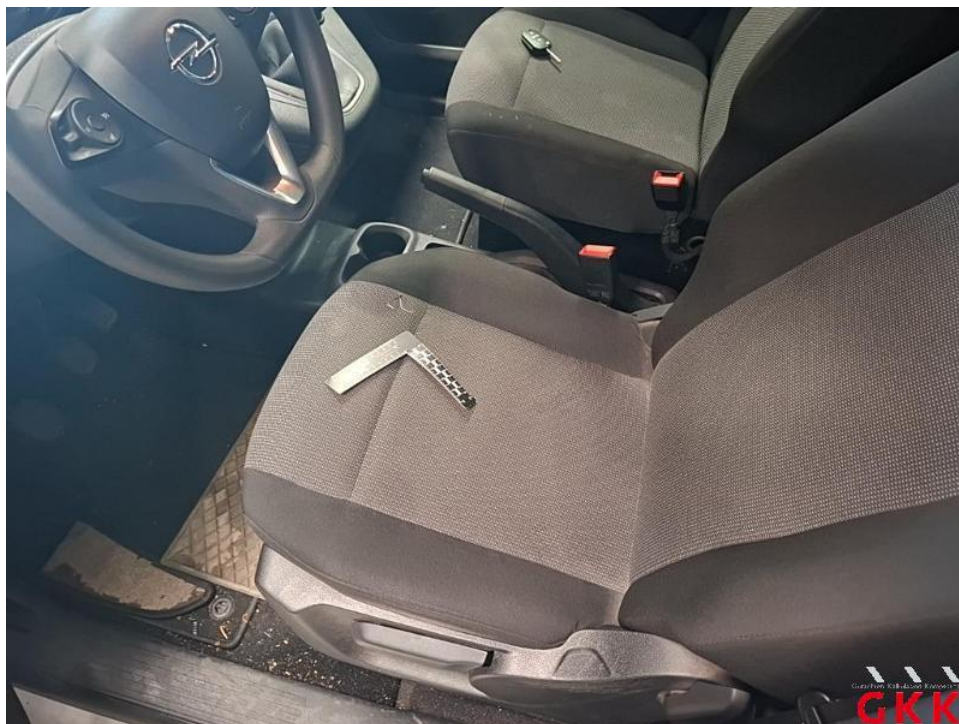
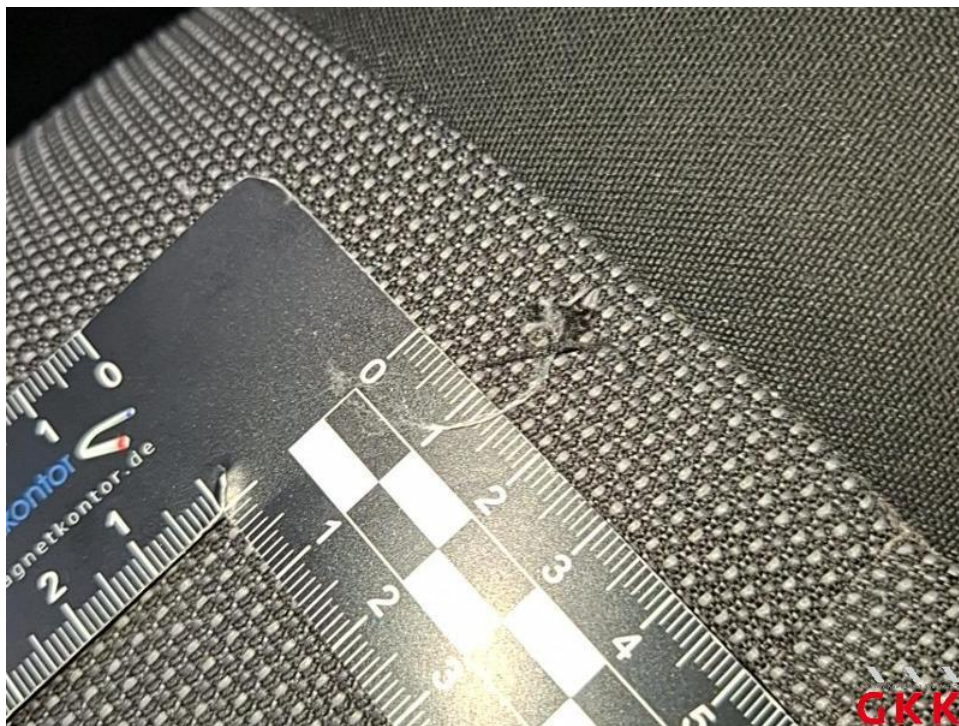
| <b>Front</b> (Angaben ohne MwSt.) | Reparaturkosten | ÜDV |
|---|---|---|
| Sitz vorne links Bezug Sitzkissen -Stoff-, beschädigt, ersetzen (Bild 21, Bild 22) | 493,12 € | 493,12 € |

Bild 21. Sitz vorne links, Bezug Sitzkissen -Stoff-, beschädigt, ersetzen

Bild 22. Sitz vorne links, Bezug Sitzkissen -Stoff-, beschädigt, ersetzen

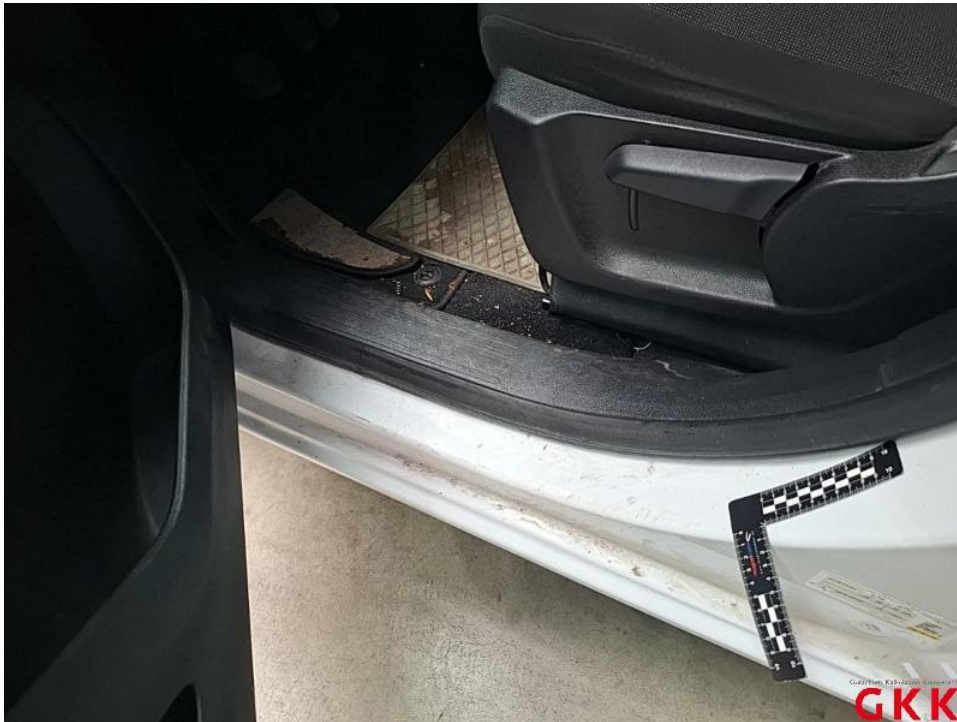
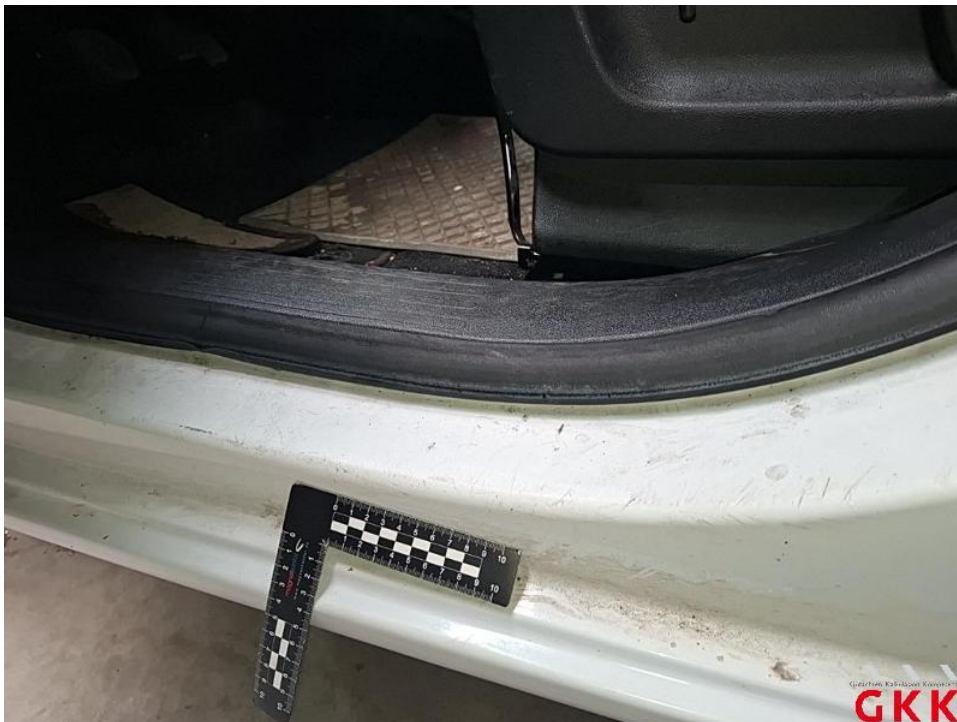
| <b>Front</b> (Angaben ohne MwSt.) | Reparaturkosten | ÜDV |
|---|---|---|
| Tür vorne links Einstieg, verkratzt, lackieren (Bild 23, Bild 24) | 429,41 € | 279,12 € |

Bild 23. Tür vorne links, Einstieg, verkratzt, lackieren

Bild 24. Tür vorne links, Einstieg, verkratzt, lackieren

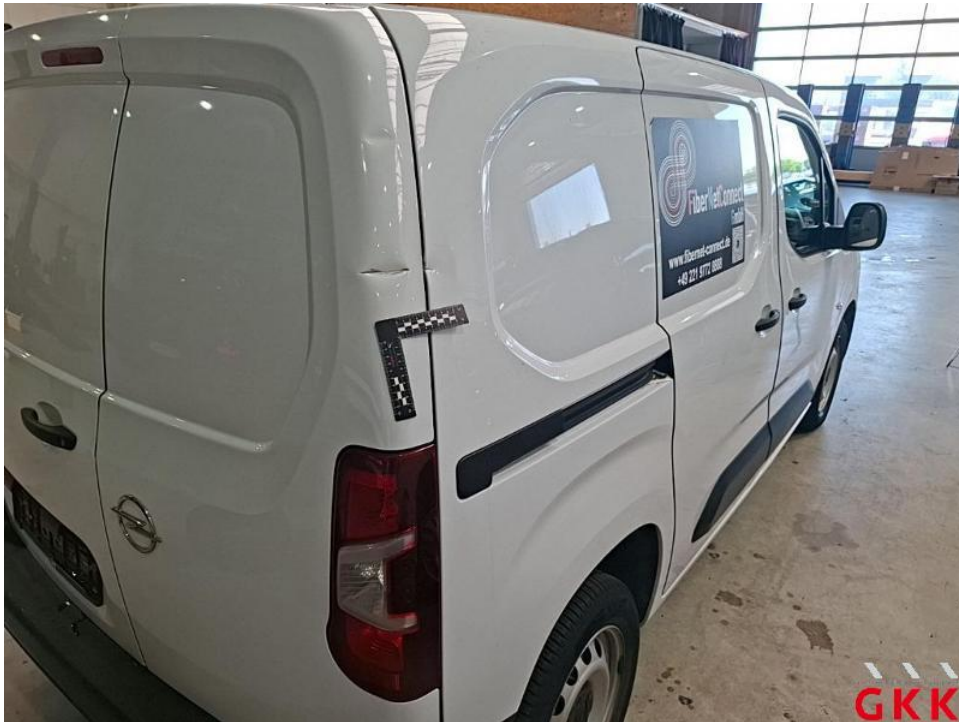
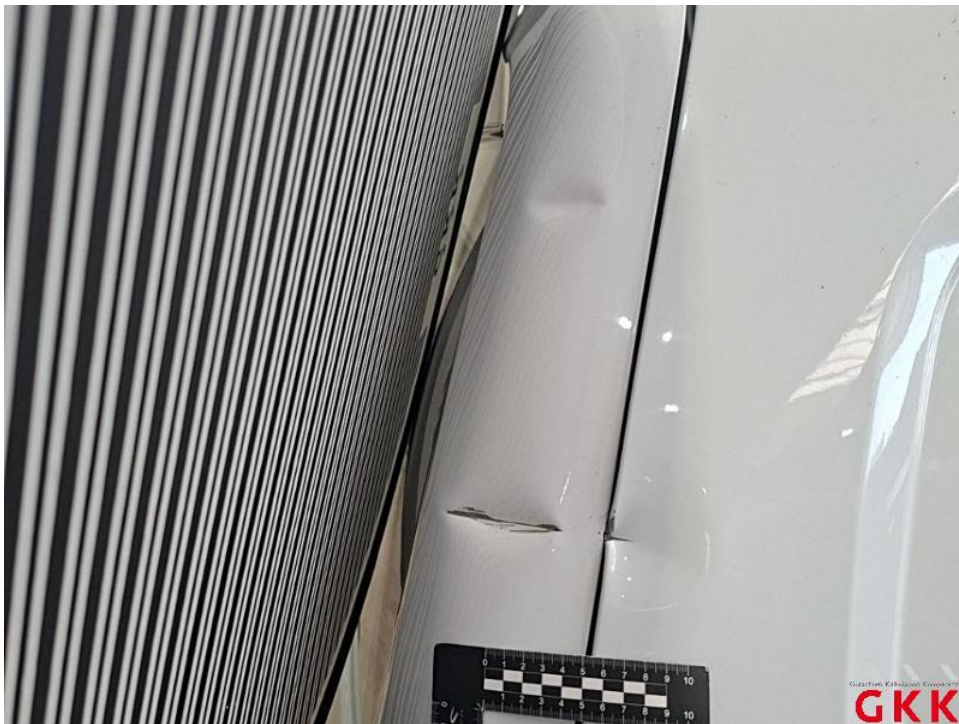
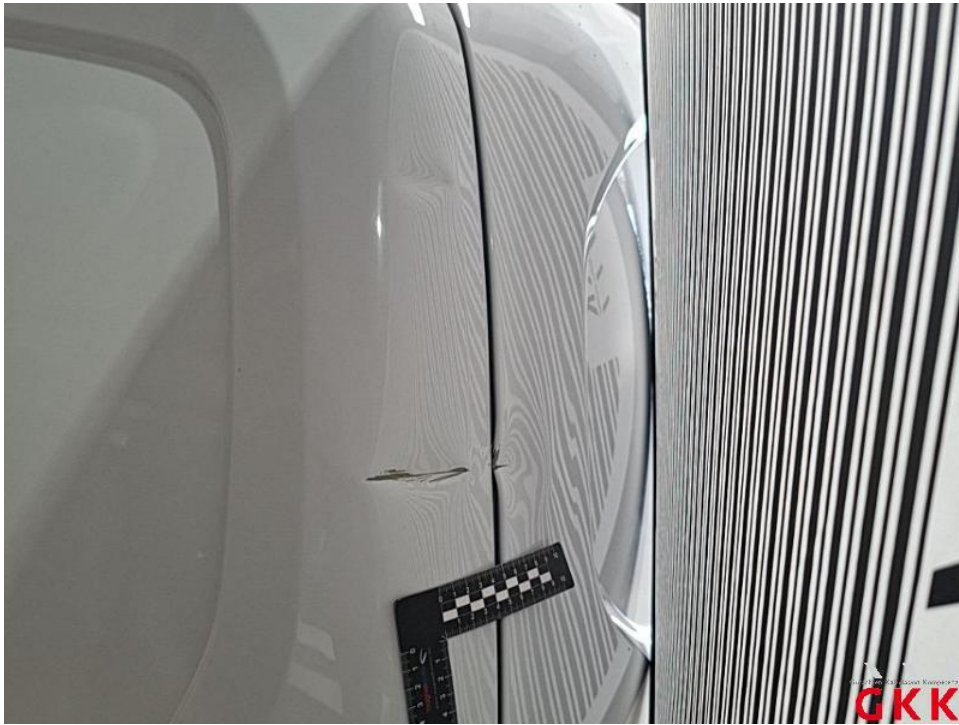
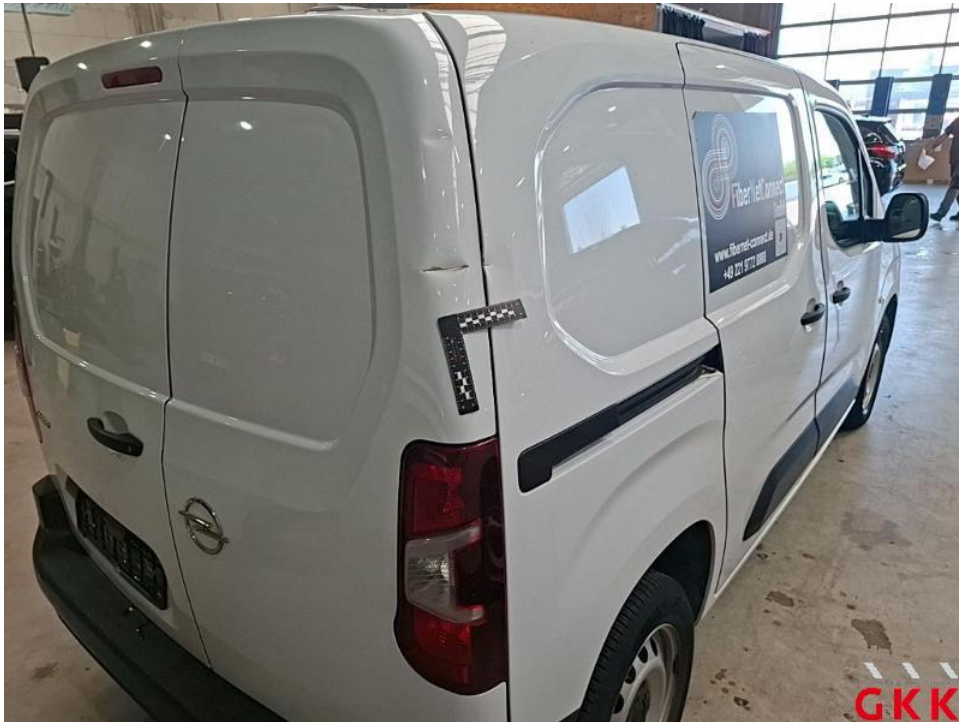
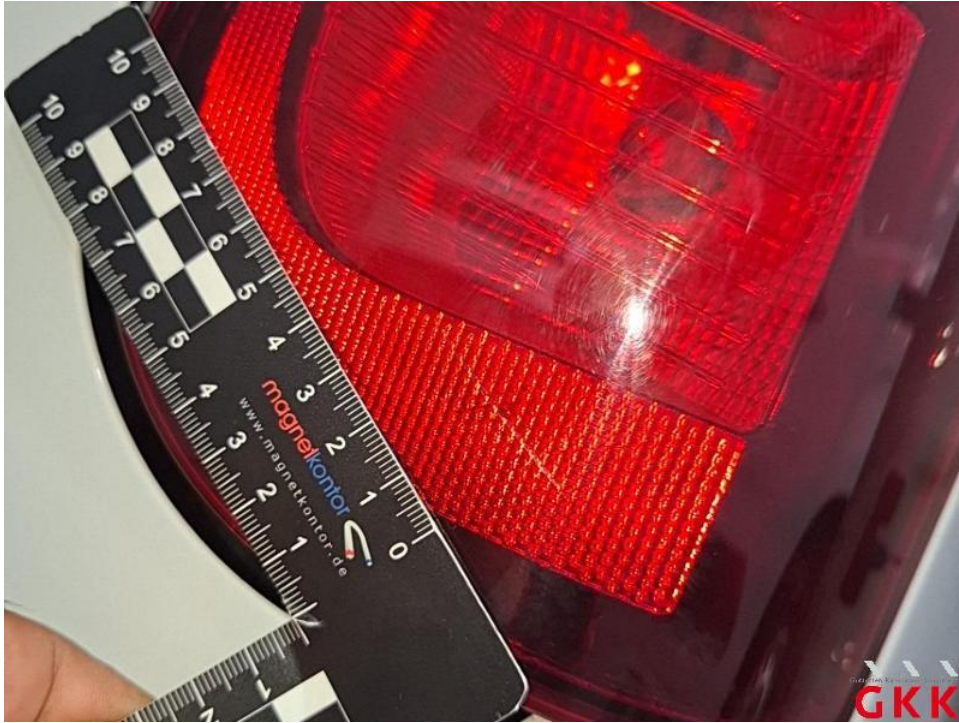
| <b>Front</b> (Angaben ohne MwSt.) | Reparaturkosten | ÜDV |
|---|---|---|
| Fahrzeug hinten rechts, Unfallschaden, Unfallschaden beheben (Bild 25, Bild 26, Bild 27, Bild 28, Bild 29) | 2846,51 € | 2846,51 € |

Bild 25. Fahrzeug, hinten rechts, Unfallschaden, Unfallschaden beheben

Bild 26. Fahrzeug, hinten rechts, Unfallschaden, Unfallschaden beheben

Bild 27. Fahrzeug, hinten rechts, Unfallschaden, Unfallschaden beheben

Bild 28. Fahrzeug, hinten rechts, Unfallschaden, Unfallschaden beheben

Bild 29. Fahrzeug, hinten rechts, Unfallschaden, Unfallschaden beheben

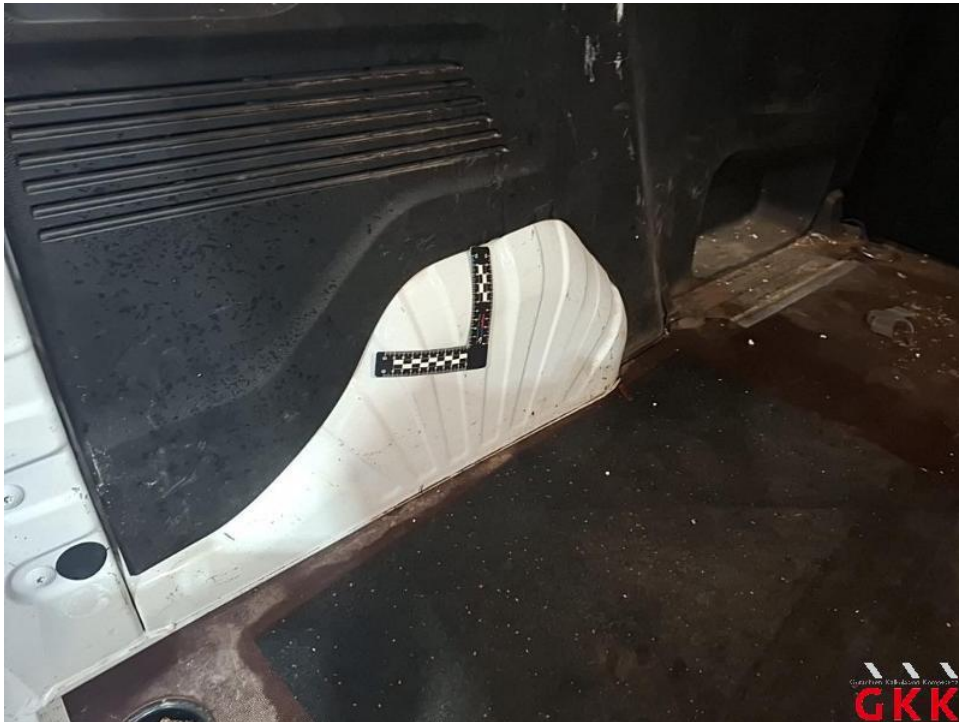
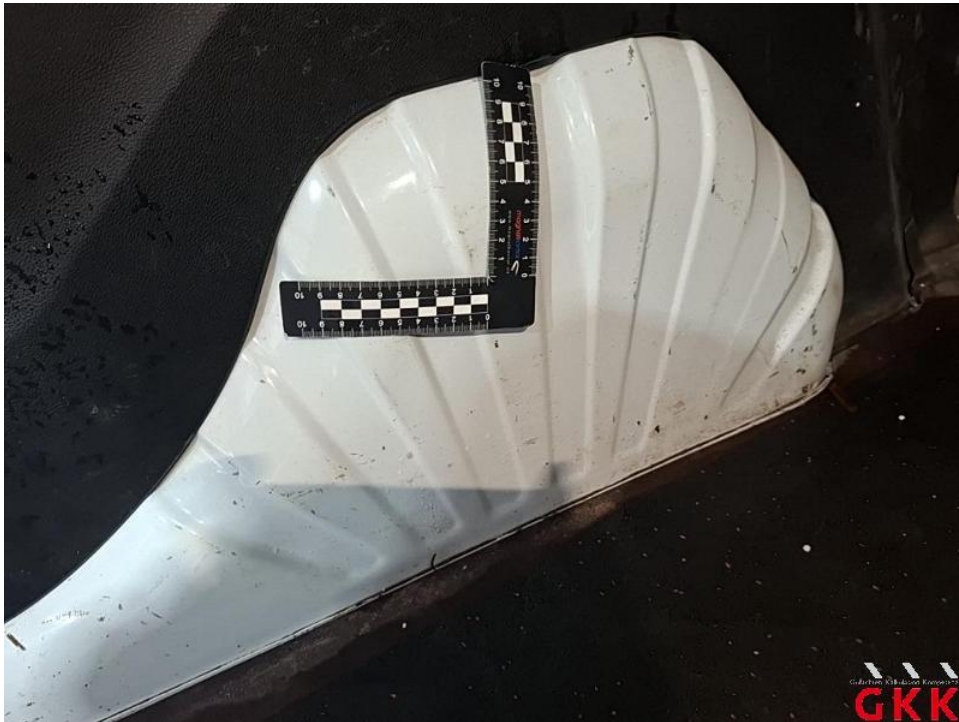
| <b>Front</b> (Angaben ohne MwSt.) | Reparaturkosten | ÜDV |
|---|---|---|
| Radhaus hinten links, verkratzt, lackieren (Bild 30, Bild 31) | 126,71 € | 82,36 € |

Bild 30. Radhaus hinten links, verkratzt, lackieren

Bild 31. Radhaus hinten links, verkratzt, lackieren

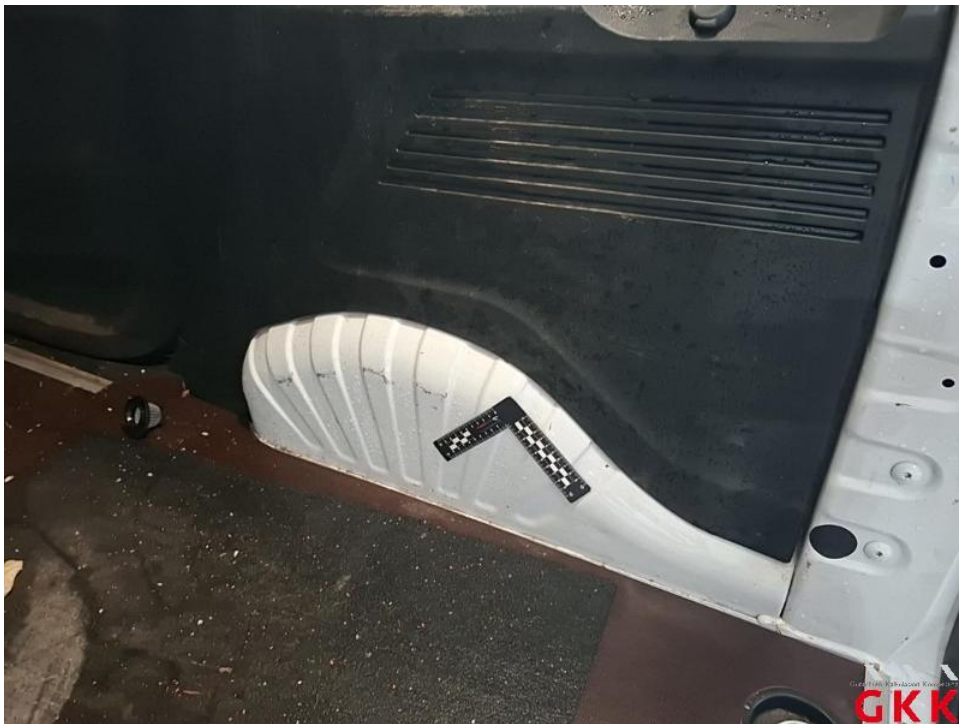
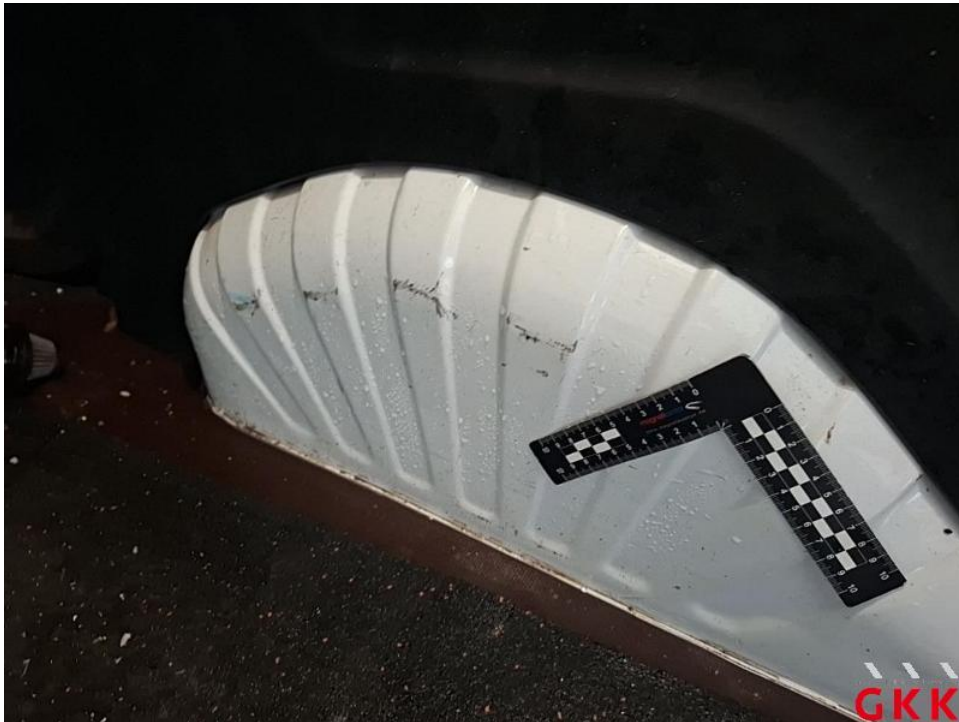
| <b>Front</b> (Angaben ohne MwSt.) | Reparaturkosten | ÜDV |
|---|---|---|
| Radhaus hinten rechts, verkratzt, lackieren (Bild 32, Bild 33) | 126,69 € | 82,35 € |

Bild 32. Radhaus hinten rechts, verkratzt, lackieren

Bild 33. Radhaus hinten rechts, verkratzt, lackieren

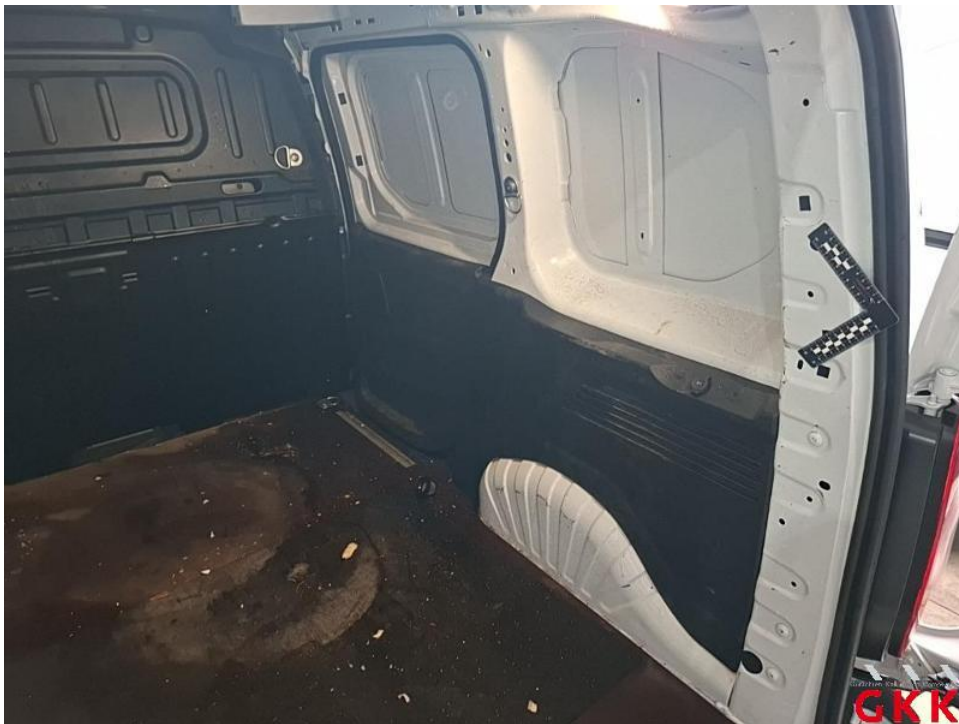
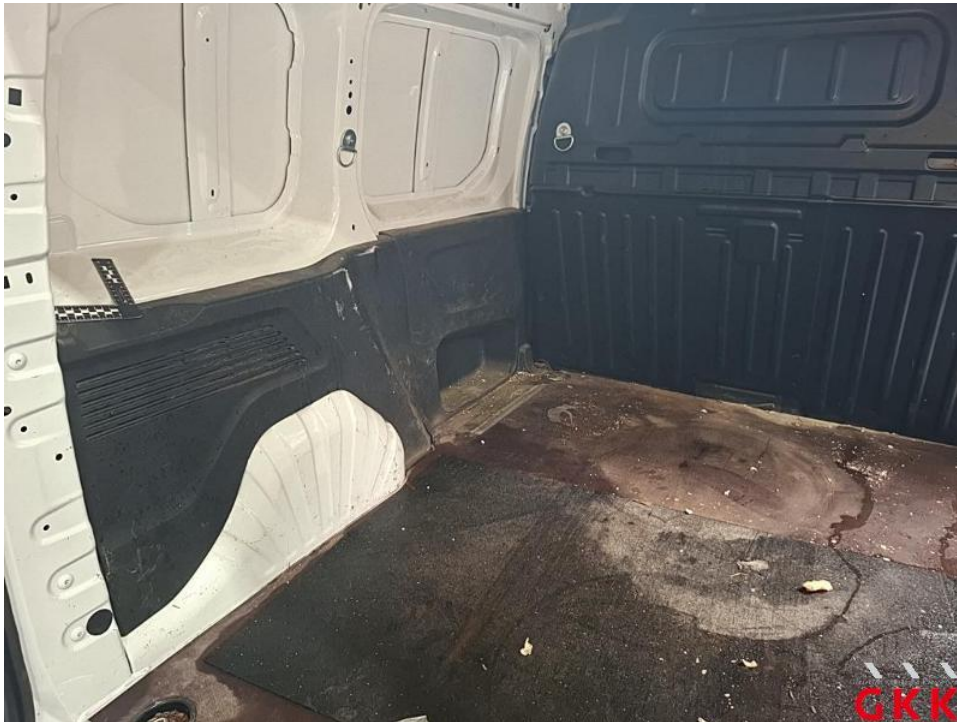
| <b>Front</b> (Angaben ohne MwSt.) | Reparaturkosten | ÜDV |
|---|---|---|
| Laderaum, verschmutzt, aufbereiten (Bild 34, Bild 35) | 210,00 € | 210,00 € |

Bild 34. Laderaum, verschmutzt, aufbereiten

Bild 35. Laderaum, verschmutzt, aufbereiten

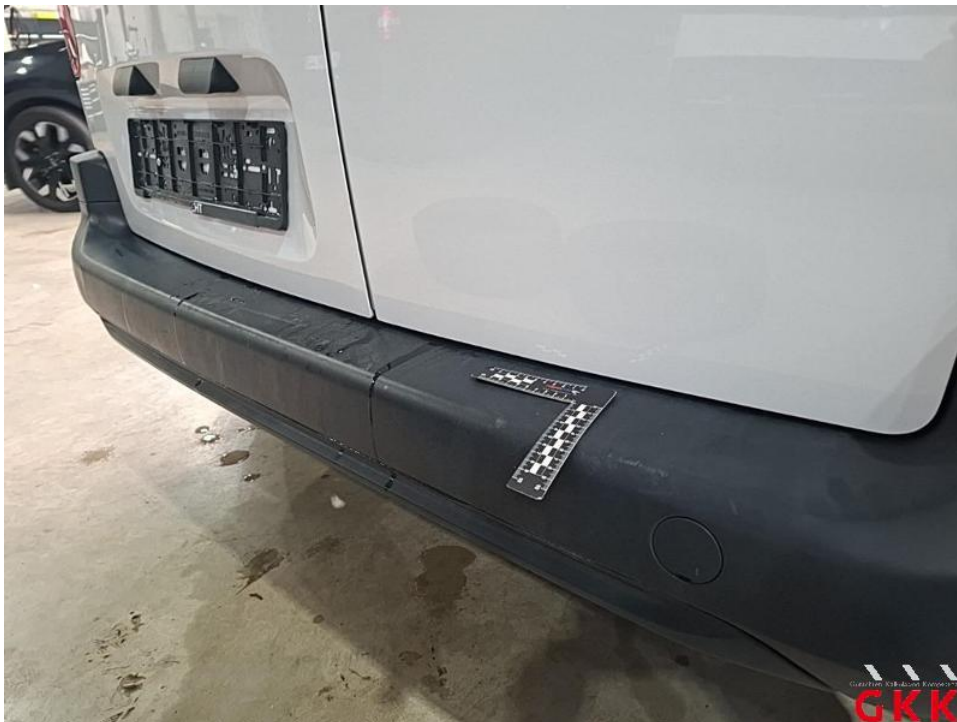
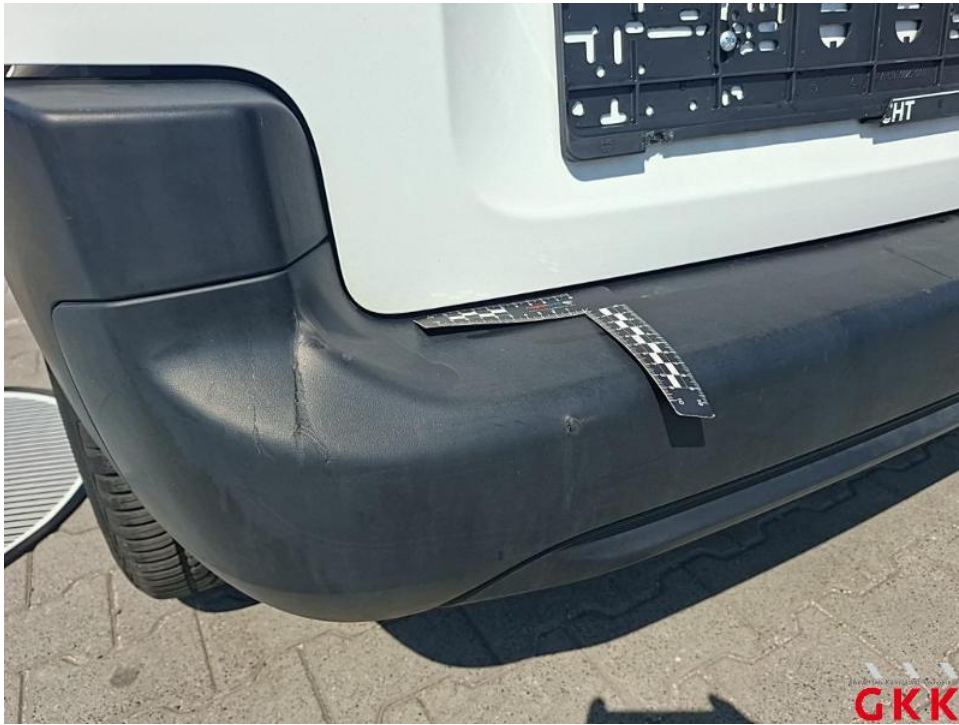
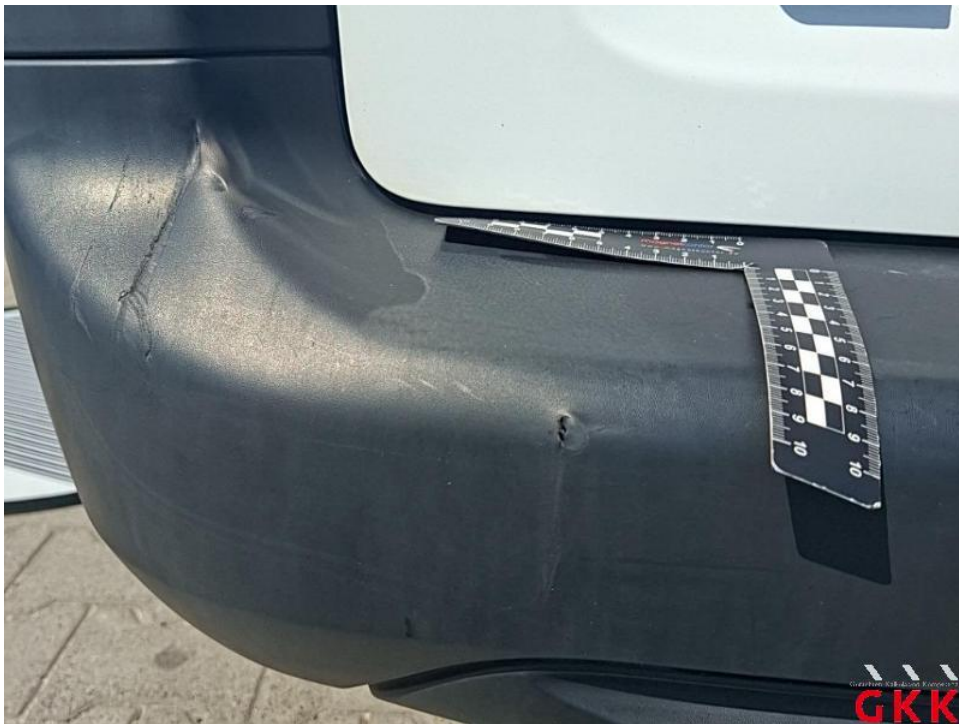
| <b>Front</b> (Angaben ohne MwSt.) | Reparaturkosten | ÜDV |
|---|---|---|
| Stoßfänger hinten Verkleidung -unlackiert-, beschädigt, ersetzen (Bild 36, Bild 37, Bild 38) | 539,59 € | 539,59 € |

Bild 36. Stoßfänger hinten, Verkleidung -unlackiert-, beschädigt, ersetzen

Bild 37. Stoßfänger hinten, Verkleidung -unlackiert-, beschädigt, ersetzen

Bild 38. Stoßfänger hinten, Verkleidung -unlackiert-, beschädigt, ersetzen

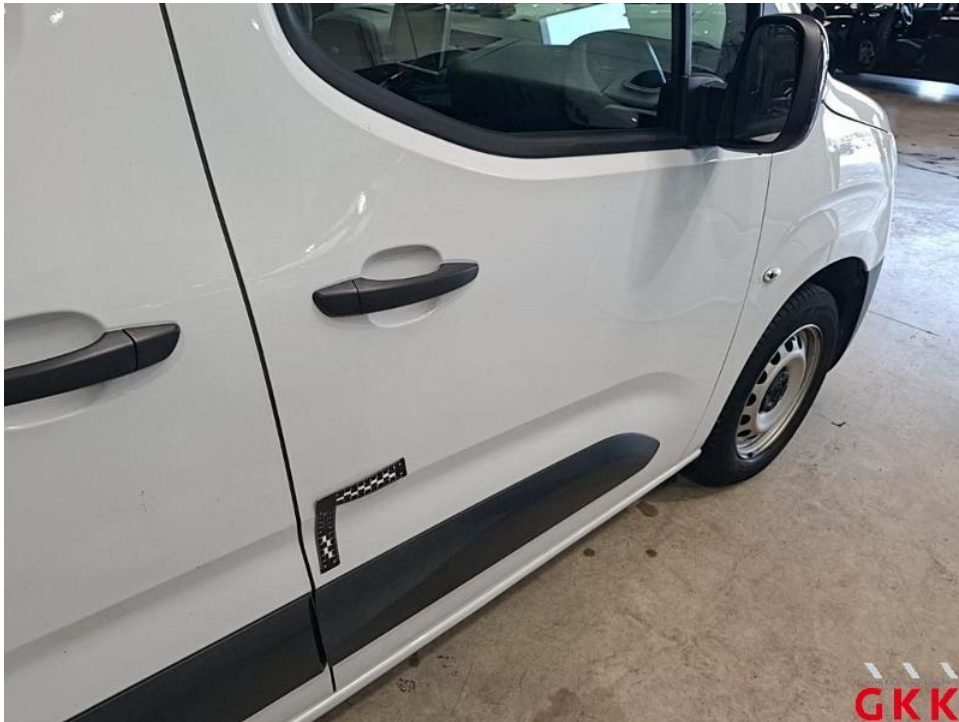
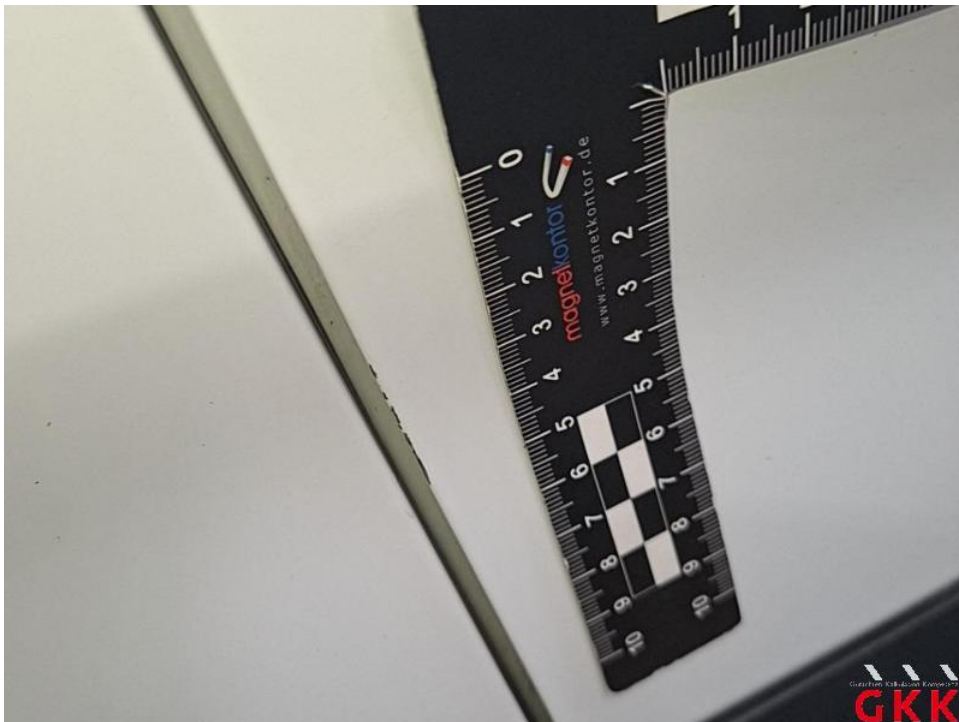
| <b>Front</b> (Angaben ohne MwSt.) | Reparaturkosten | ÜDV |
|---|---|---|
| Tür vorne rechts, verkratzt, Smartrepair (Bild 39, Bild 40) | 87,48 € | 87,48 € |

Bild 39. Tür vorne rechts, verkratzt, Smartrepair

Bild 40. Tür vorne rechts, verkratzt, Smartrepair

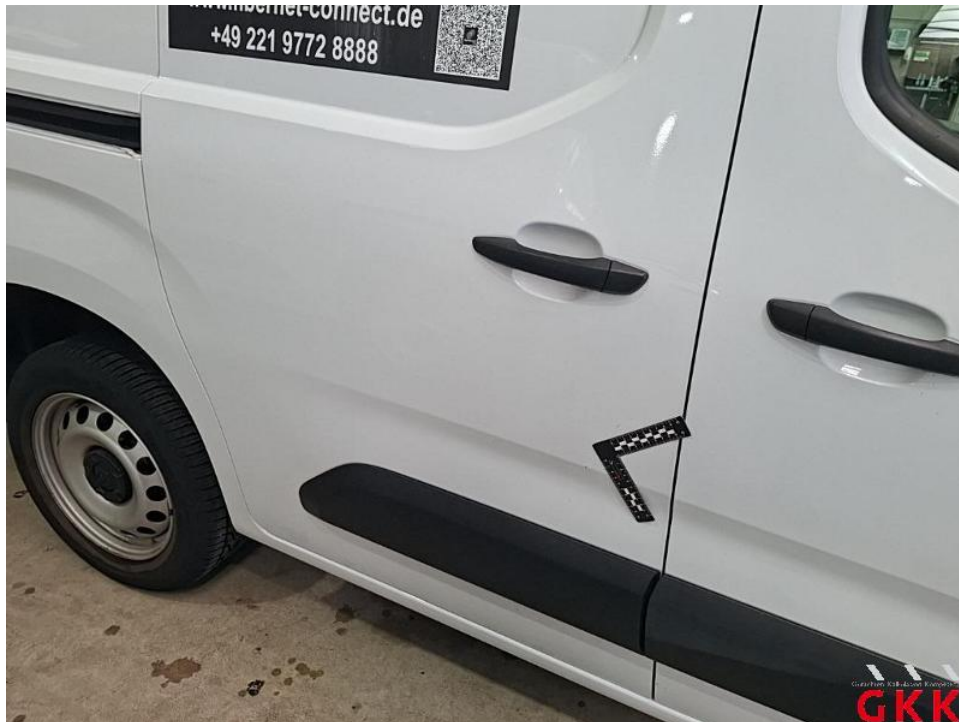
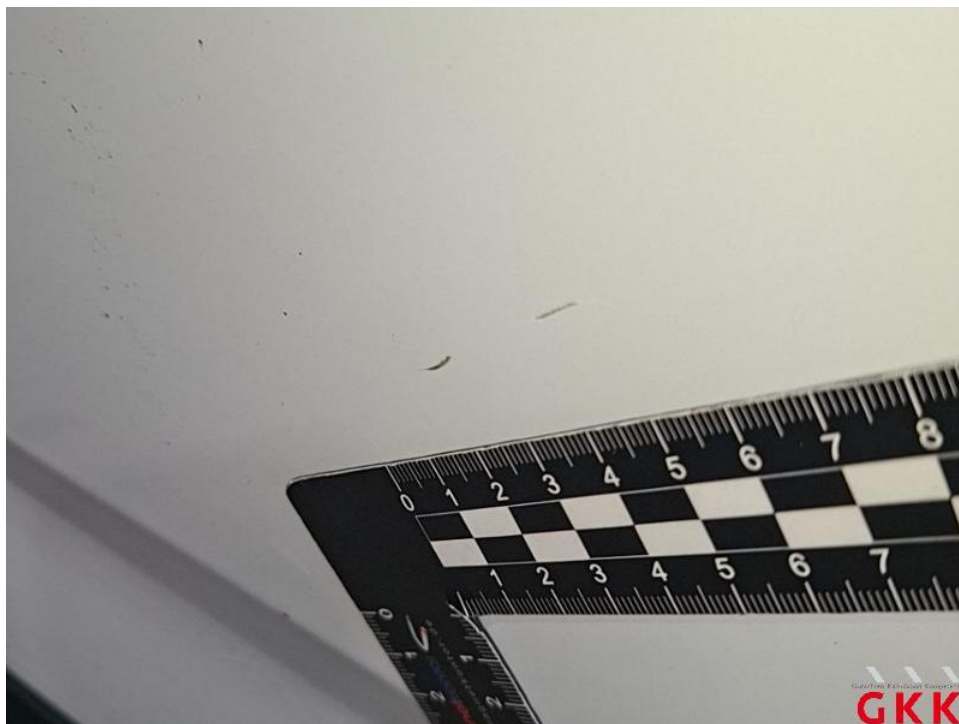
| <b>Front</b> (Angaben ohne MwSt.) | Reparaturkosten | ÜDV |
|---|---|---|
| Schiebetür rechts, verkratzt, auslegen, schleifen, polieren (Bild 41, Bild 42) | 72,90 € | 72,90 € |

Bild 41. Schiebetür rechts, verkratzt, auslegen, schleifen, polieren

Bild 42. Schiebetür rechts, verkratzt, auslegen, schleifen, polieren

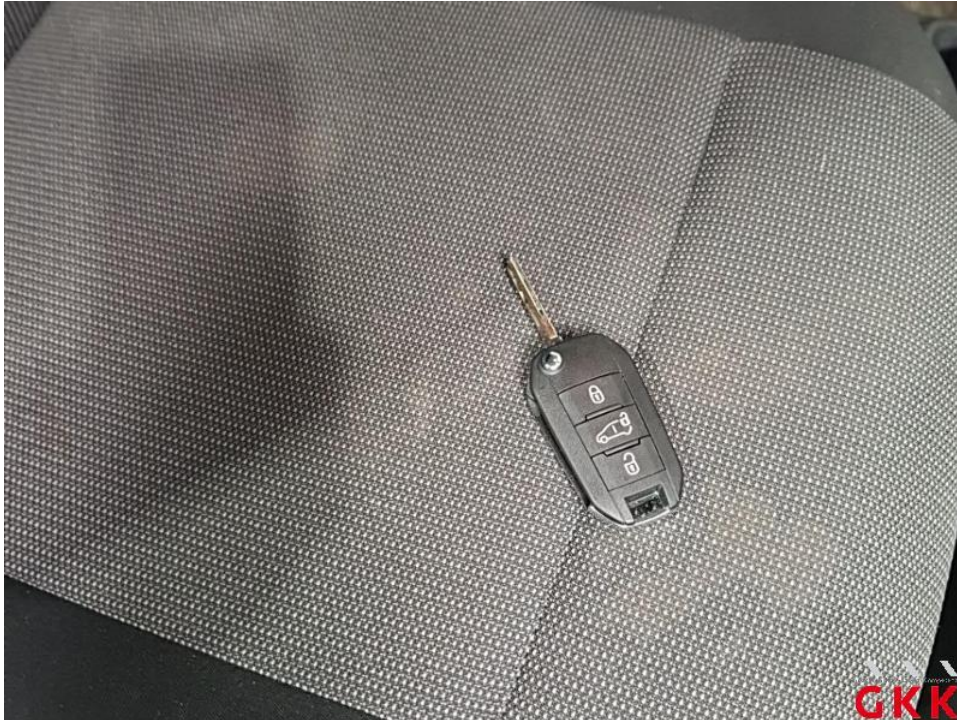
| <b>Front</b> (Angaben ohne MwSt.) | Reparaturkosten | ÜDV |
|---|---|---|
| Schließanlage Hauptschlüssel, fehlt, ersetzen (Bild 43) | 602,50 € | 602,50 € |

Bild 43. Schließanlage, Hauptschlüssel, fehlt, ersetzen
