**Fahrzeug:** OPEL Combo Cargo 1.5 Diesel 75kW Edition 2,4t Kasten-Lieferwagen 4-türig 1499 ccm  
102 PS / 75 KW Diesel 6-Gang Manuell

## Wertgutachten für Allane SE

| Vorgang | |
|---|---|
| Besichtigungsdatum | 25.06.2026 |

| Fahrzeugdaten / Technische Daten | | | |
|---|---|---|---|
| Kennzeichen | K-PH 2430 | Fzg.-Ident.-Nummer | W0VEFYHT2PN560959 |

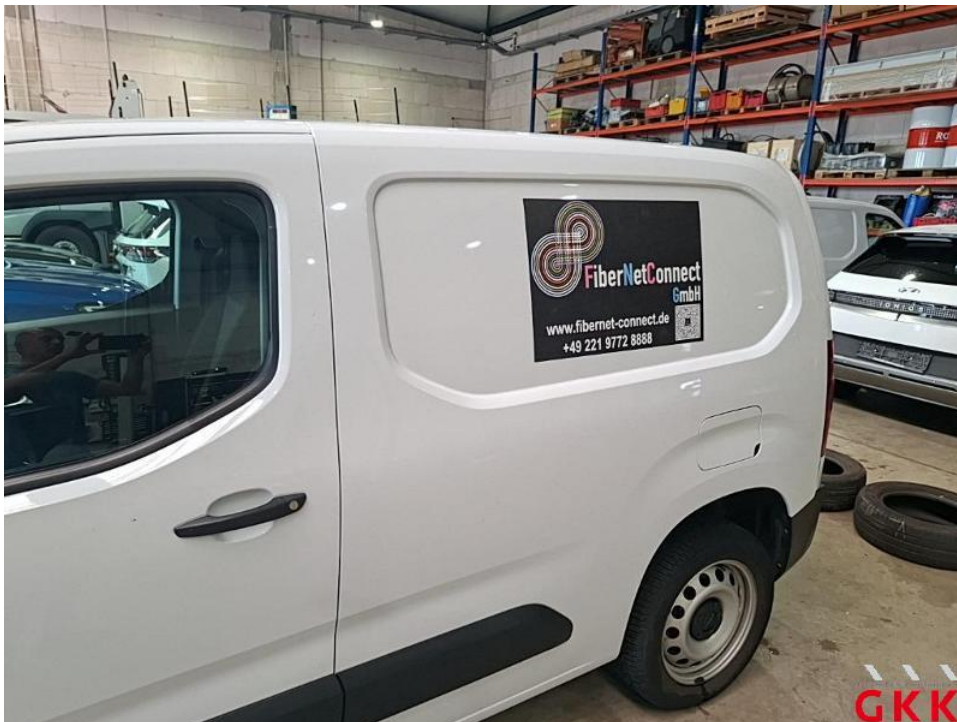
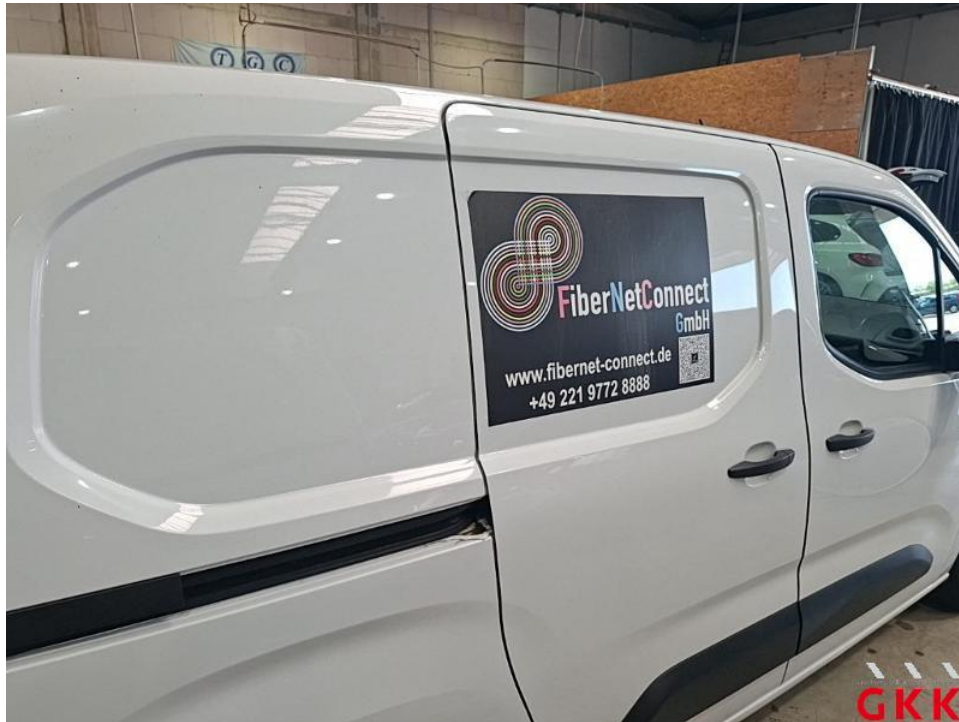
| <b>Front</b> (Angaben ohne MwSt.) | Reparaturkosten | ÜDV |
|---|---|---|
| Beschriftungs- / Werbefolie, beklebt, entkleben (Bild 44, Bild 45) | 42,00 € | 42,00 € |

Bild 44. Beschriftungs- / Werbefolie, beklebt, entkleben

Bild 45. Beschriftungs- / Werbefolie, beklebt, entkleben

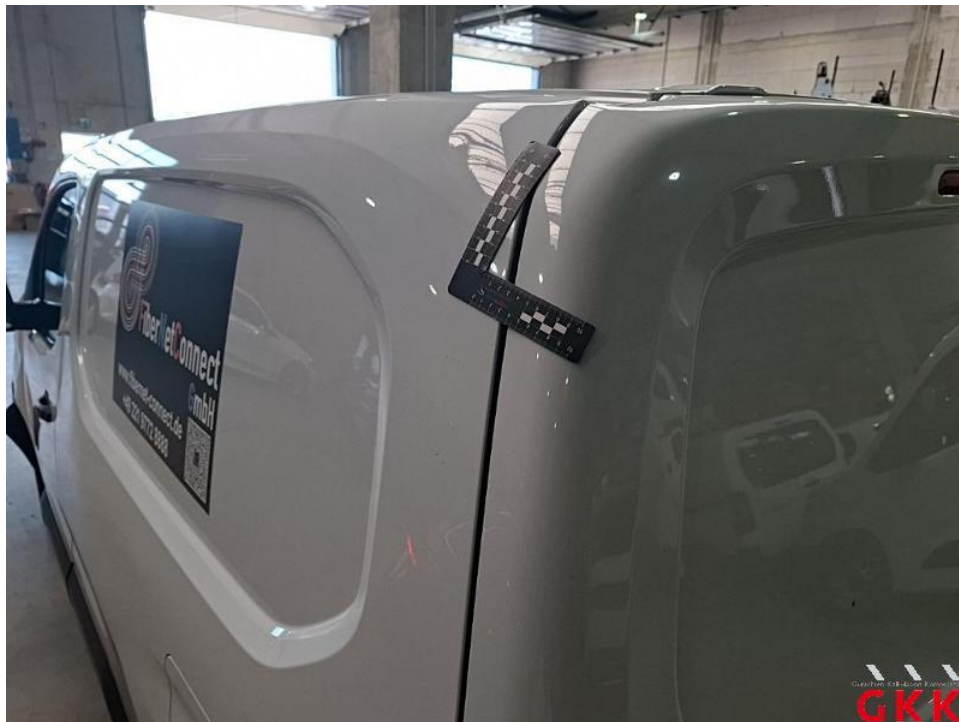
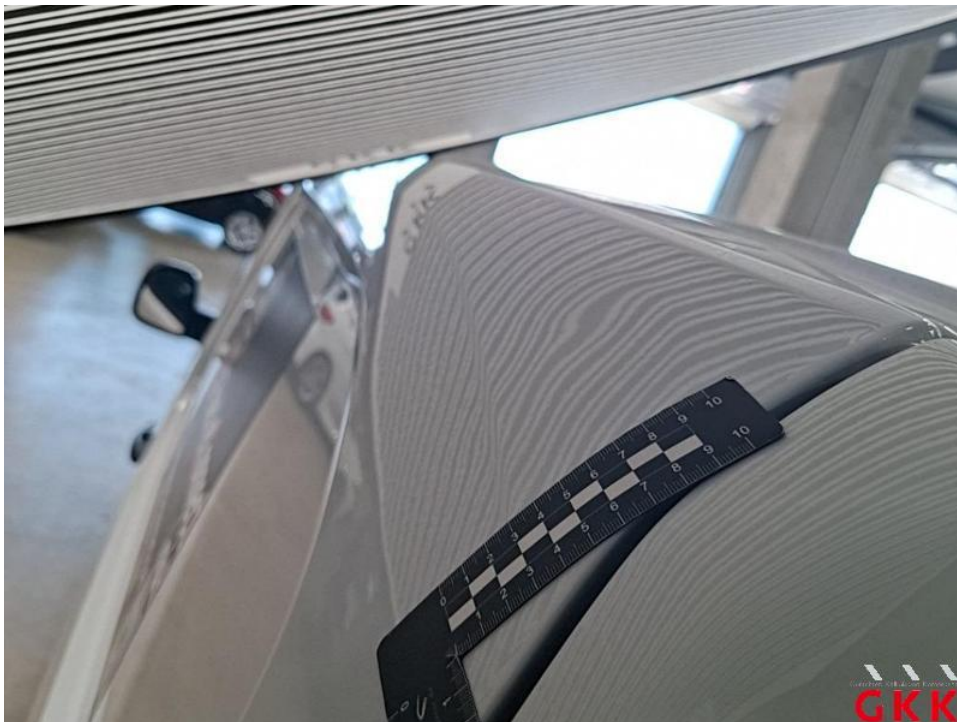
| <b>Front</b> (Angaben ohne MwSt.) | Reparaturkosten | ÜDV |
|---|---|---|
| Seitenwand links, bis 3 Dellen / Bauteil, kalt drücken (Bild 46, Bild 47) | 105,00 € | 105,00 € |

Bild 46. Seitenwand links, bis 3 Dellen / Bauteil, kalt drücken

Bild 47. Seitenwand links, bis 3 Dellen / Bauteil, kalt drücken

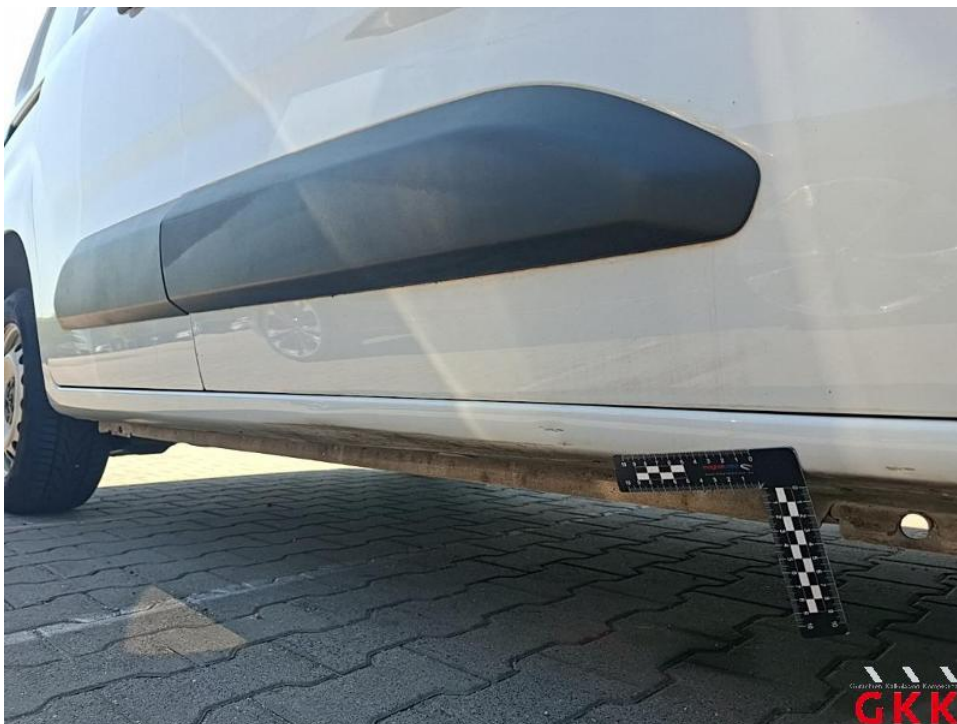
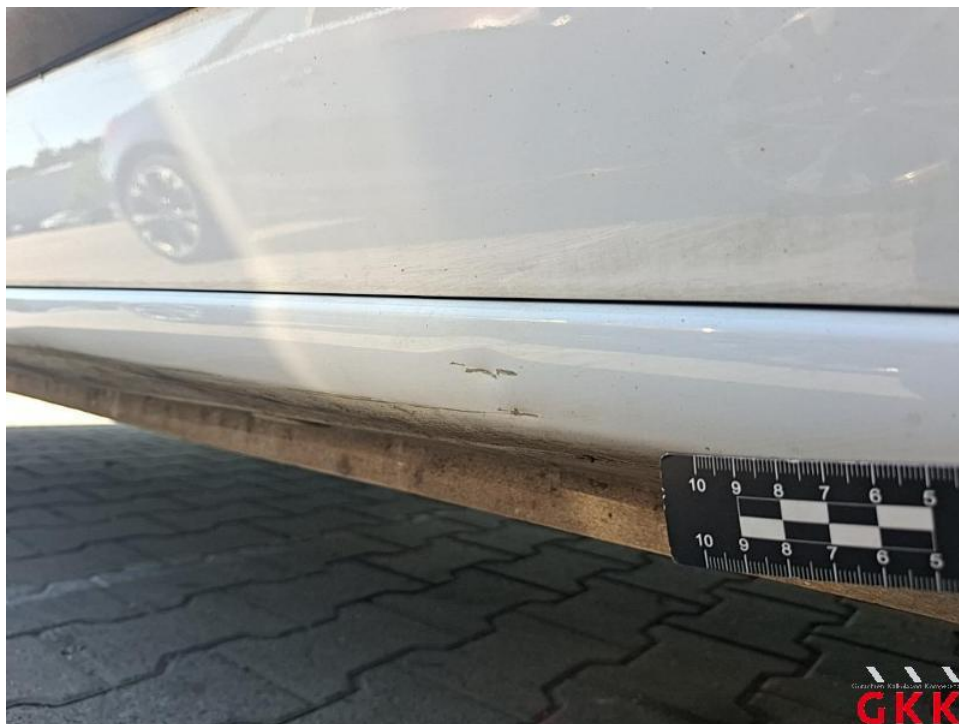
| <b>Front</b> (Angaben ohne MwSt.) | Reparaturkosten | ÜDV |
|---|---|---|
| Schweller rechts, beschädigt, instand setzen - lackieren (Bild 48, Bild 49) | 677,87 € | 477,37 € |

Bild 48. Schweller rechts, beschädigt, instand setzen - lackieren

Bild 49. Schweller rechts, beschädigt, instand setzen - lackieren
