# Zustandsbericht / Minderwertgutachten

Auftraggeber Mobilize Financial Services, eine Marke der RCI Banque S.A., Niederlassung  
Deutschland, Jagenbergstr. 1, 41468 Neuss  
Besichtigung 27.03.2026

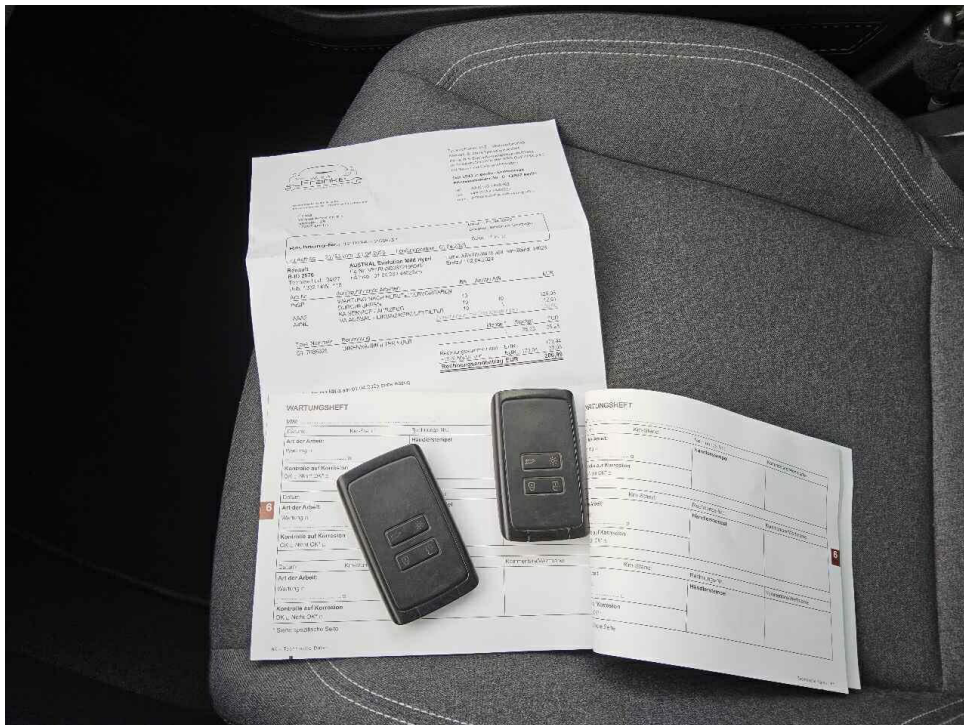
Bild 8 : Alle Fz-Schlüssel, ZLB 1, Letzter Eintrag im Serviceheft

letzter Service laut Rechnung:

01.04.2025 bei 14026km

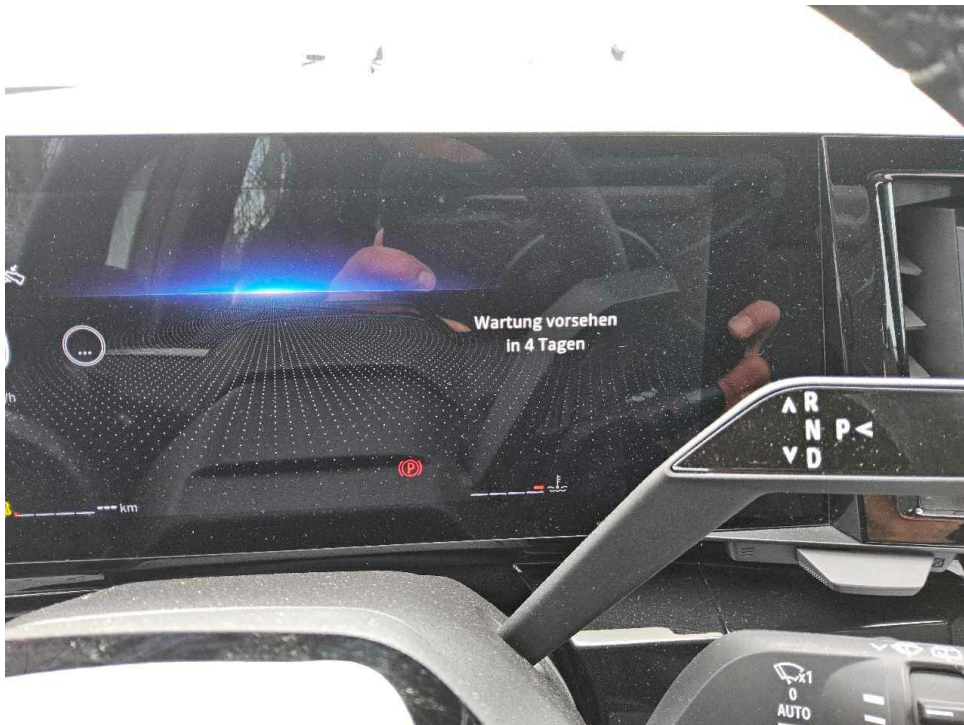
Bild 10 : Wartung in 4 Tagen fällig

Serviceplan nachtragen (Bild 11)  
Wartung in 4 Tagen fällig (Bild 10)
