## » Übersicht

**Auftrags-Nr:** 1002350821  
**Besichtigt am:** 05.03.2026 12:20  
**Berichts-Nr:** 10178099  
**FIN:** VSSZZZKL7PR015382

## » Fahrzeugdaten

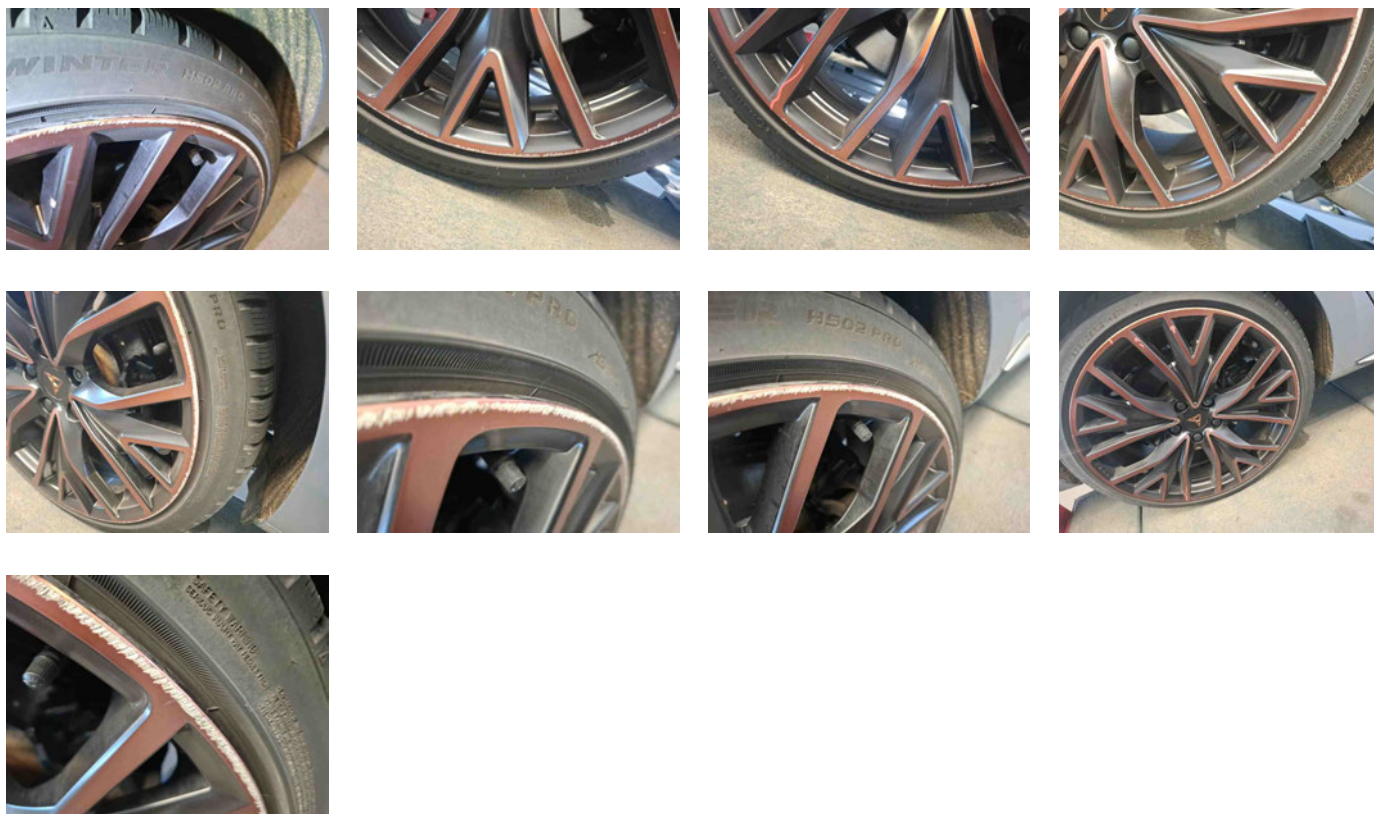
1 - Alufelge glanzgedreht hinten rechts - Kratzer - Ersetzen  
Sicherheitsrelevanter Schaden

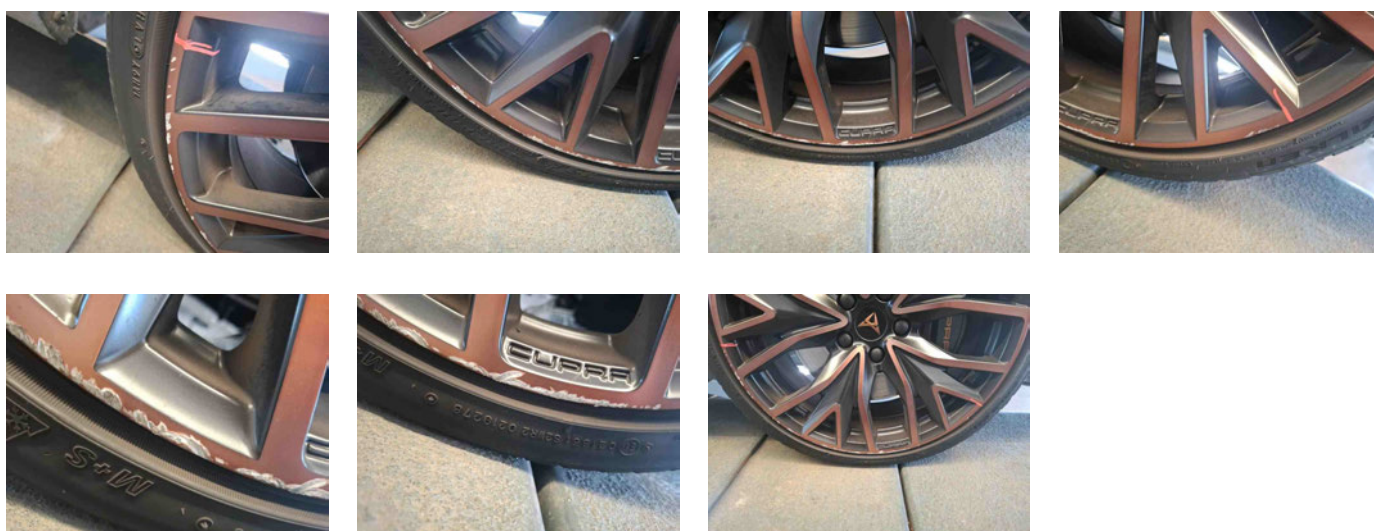
2 - Alufelge glanzgedreht vorne rechts - Kratzer - Ersetzen  
Sicherheitsrelevanter Schaden

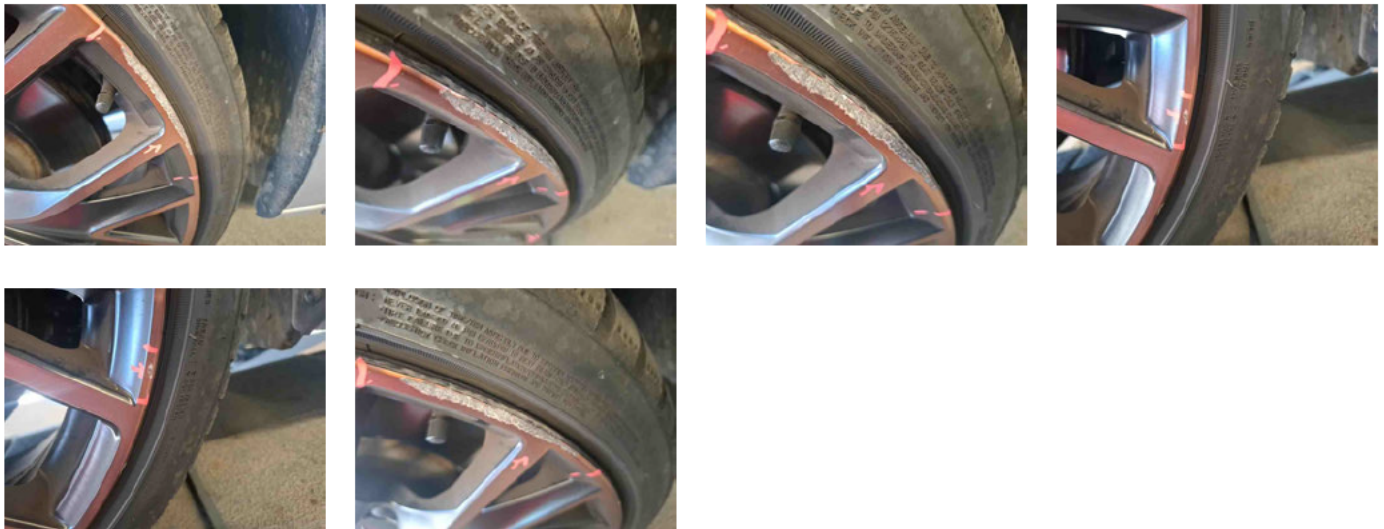
### 3 - Alufelge glanzgedreht vorne links - Kratzer - Optische Wertminderung

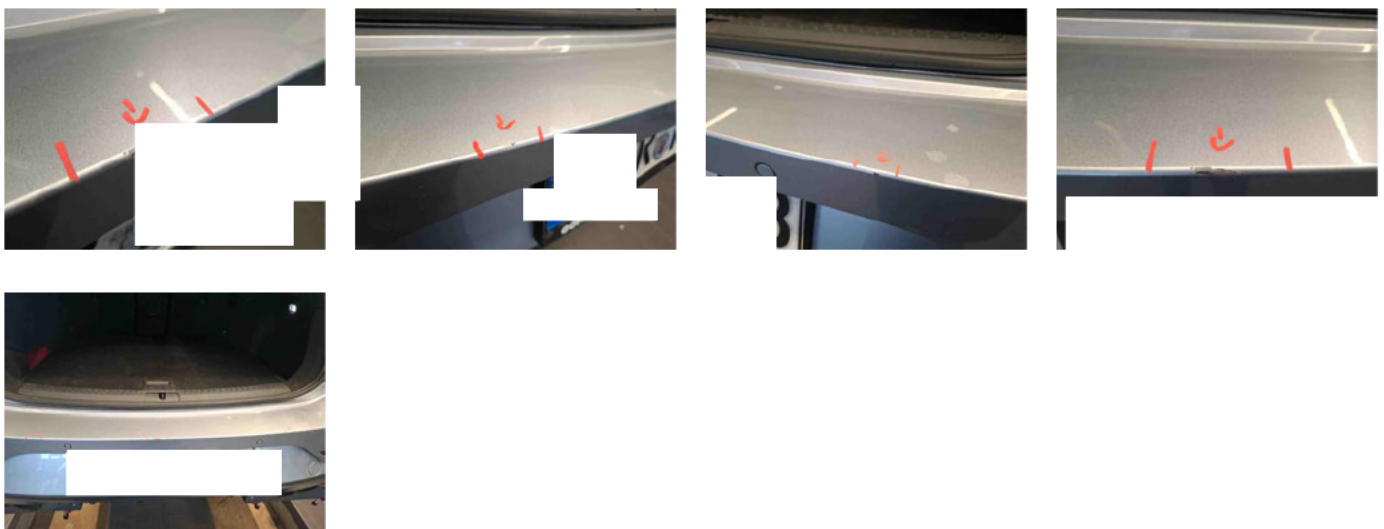
### 5 - Stoßfänger hinten - Kratzer - Smart Repair

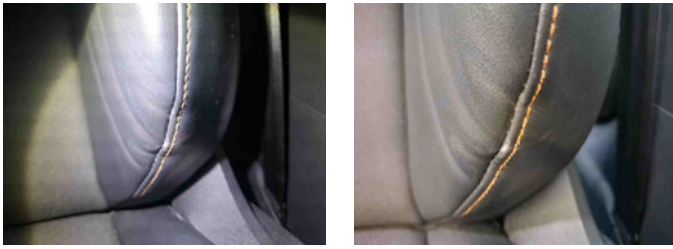
1 - Sitzbezug vorne links - Kratzer - Akzeptabel (Gebrauchsspur)

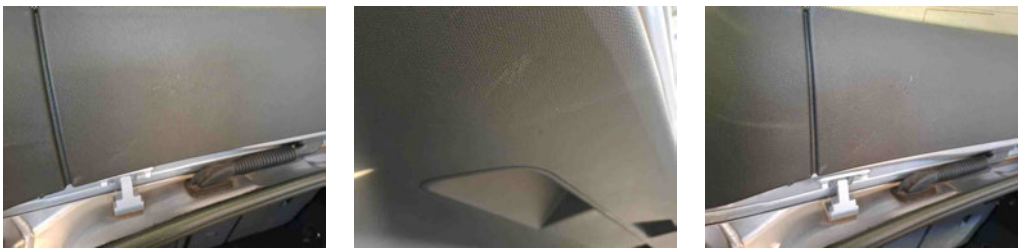
2 - Heckklappenverkleidung - Kratzer - Akzeptabel (Gebrauchsspur)

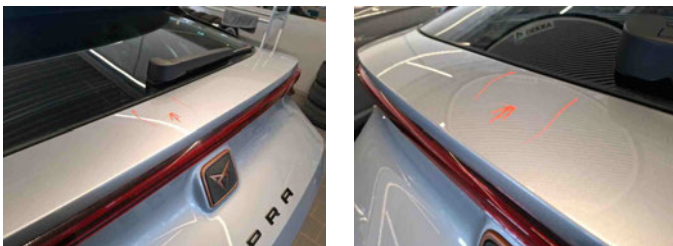
3 - Heckklappe - Delle(n) - Akzeptabel (Gebrauchsspur)

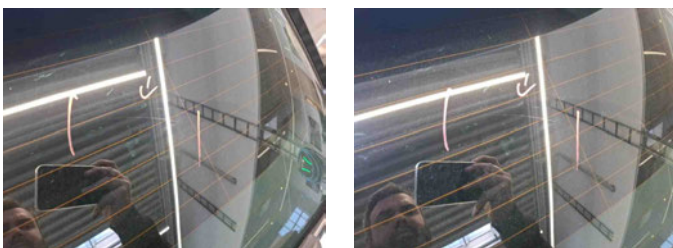
4 - Heckscheibe - Kratzer - Akzeptabel (Gebrauchsspur)

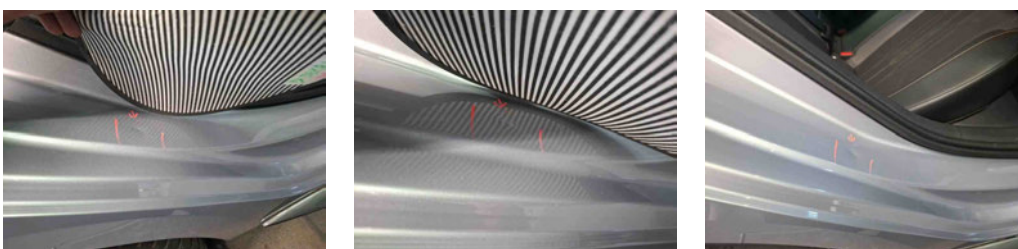
5 - Einstiegsschweller hinten rechts - Delle(n) - Akzeptabel (Gebrauchsspur)
