**Auftrags-Nr:** 1002239668  
**Besichtigt am:** 17.12.2025 11:44  
**Berichts-Nr:** 9723333  
**FIN:** VSSZZZKM1RR028558

# Zustandsbericht

- Protokoll der Fahrzeugbewertung -

Berichts-Nr: 9723333  
vom: 22.12.2025

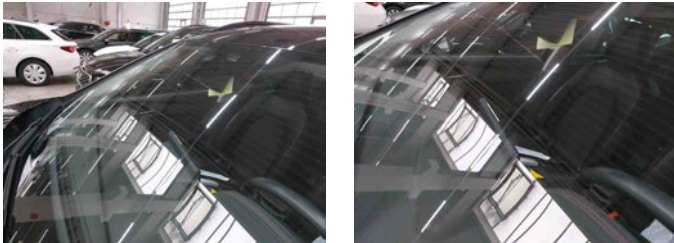
1 - Windschutzscheibe - Steinschlag - Akzeptabel (Gebrauchsspur)

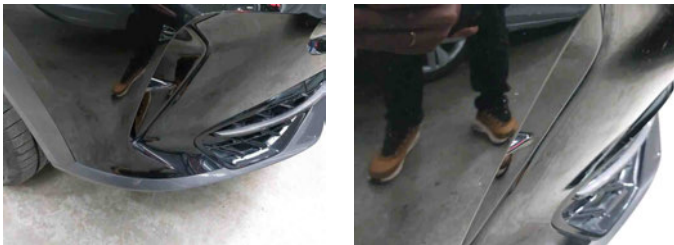
2 - Stoßfänger vorne rechts - Kratzer - Akzeptabel (Gebrauchsspur)

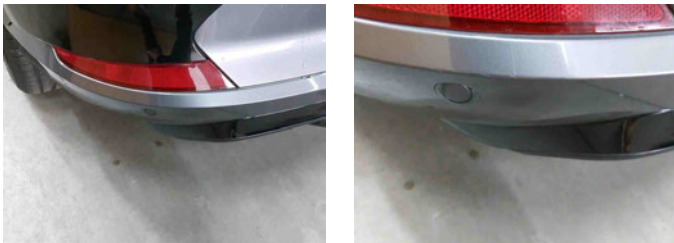
3 - Diffusor - Kratzer - Akzeptabel (Gebrauchsspur)

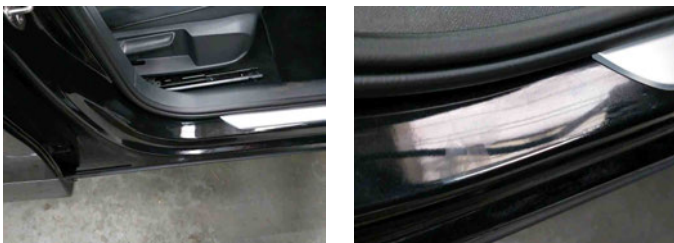
4 - Einstiegsschweller vorne rechts - Kratzer - Akzeptabel (Gebrauchsspur)
