Wertgutachten

Ihr Auftrag vom	23.04.2026 durch Raiffeisen-Impuls Fuhrparkmanagement GmbH & Co. KG
Besichtigungsort	36272 Niederaula, Industriestraße 11
Besichtigungsdatum	04.05.2026
Referenznummern	0002057836

Fahrzeugident.-Nr.	SB1Z53BEX0E096097		
Fahrzeugart	PKW - Kombilimousine	Farbton / Lackart	Rot / Metallic
Hersteller	Toyota	Nächste HU	keine Angabe
Typ / Verkaufsbez.	Corolla Touring Sports Business Edition 2,0 Hybrid	Laufleistung abgelesen	84.240 km
Erstzulassung	03.03.2022	Emissionsklasse	keine Angabe
Getriebe / Gänge	Automatik / keine Angabe	Sitzplätze / Türen	5 / 5
Achsen / angetrieben	2 / 1	Anzahl Besitzer	keine Angabe
Motorart	Reihenmotor / Benzin / Elektro	Hubraum / Nennleistung	1.987 ccm / 112 KW
Antriebsart	Frontantrieb

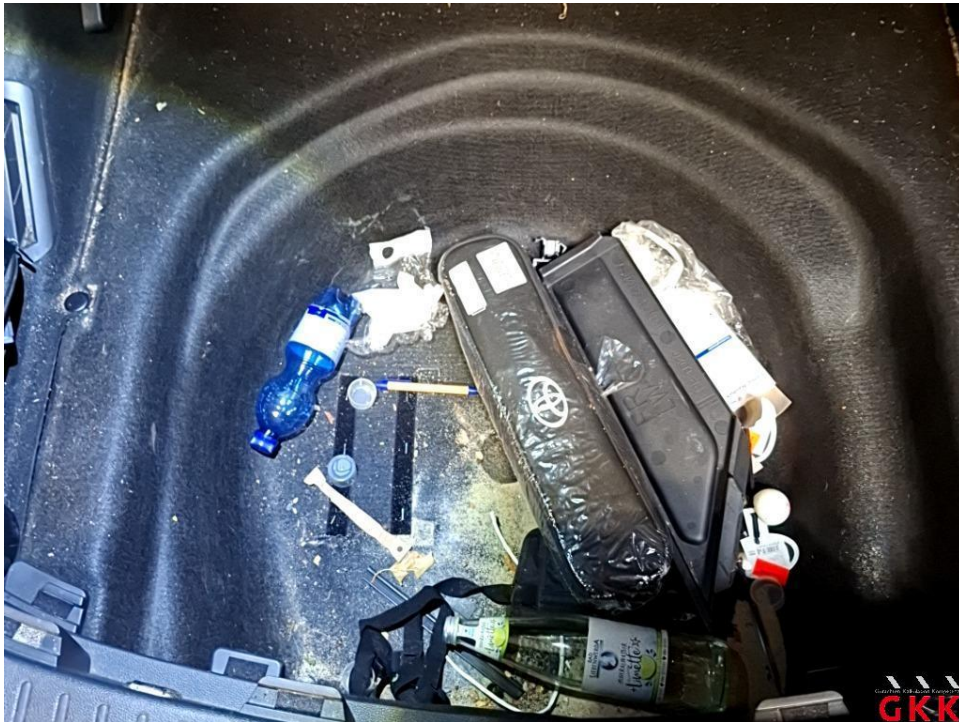
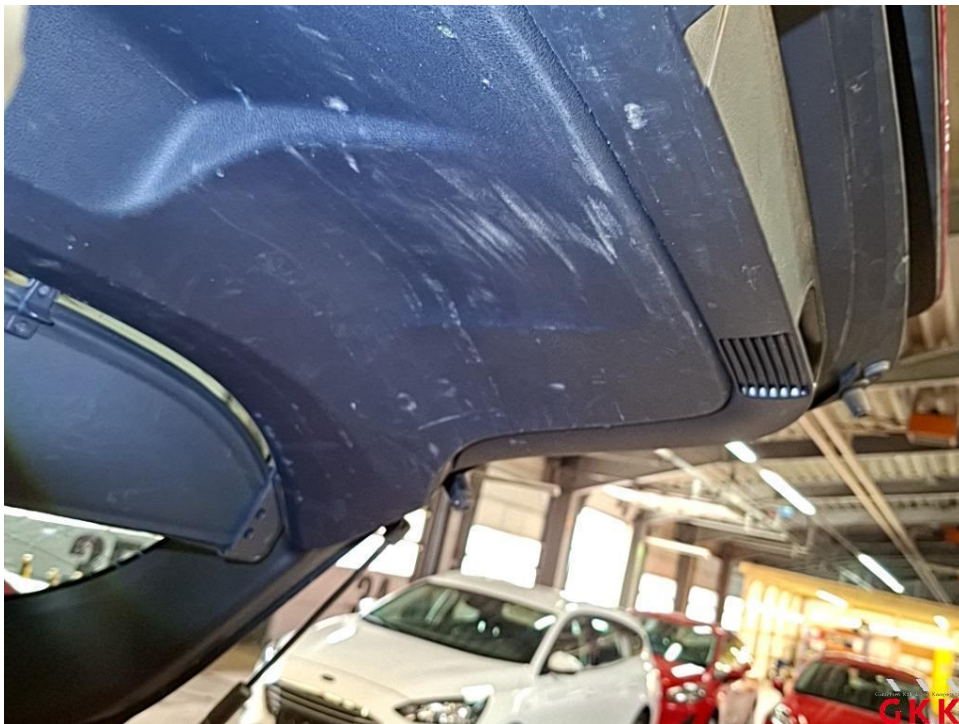
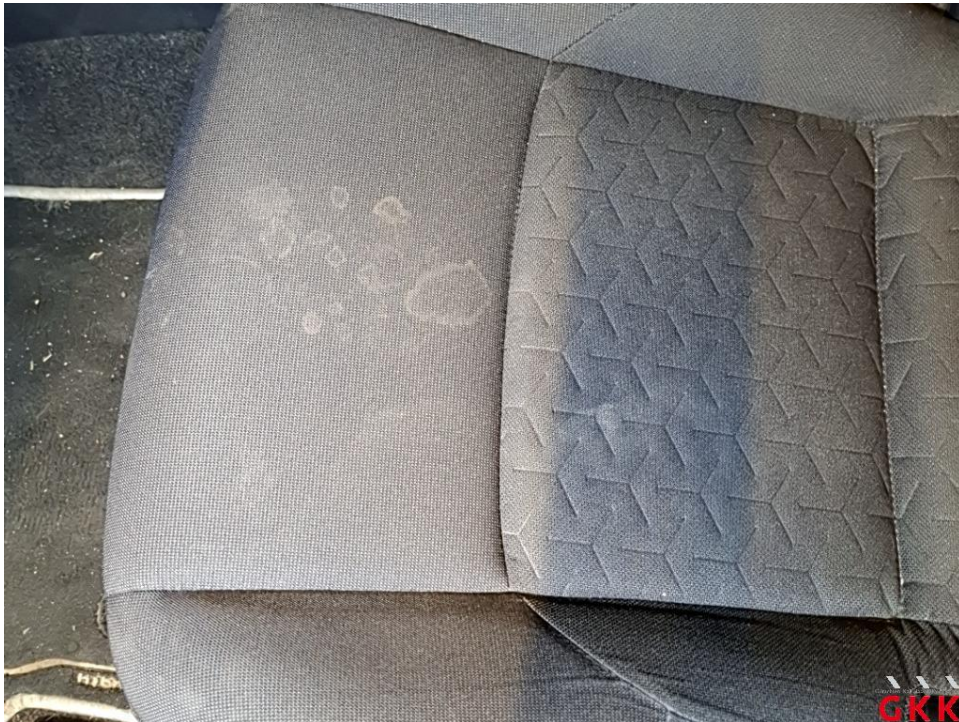
Bild 15 Fahrzeug, innen, verkratzt und verschmutzt, aufbereiten

Bild 16 Fahrzeug, innen, verkratzt und verschmutzt, aufbereiten

Bild 17 Fahrzeug, innen, verkratzt und verschmutzt, aufbereiten

Spiegelgehäuse rechts Kappe -lackiert-, verkratzt, lackieren (Bild 44, Bild 45)	269,39 €	148,16 €
Heck (Angaben ohne MwSt.)	Reparaturkosten	MW
Stoßfänger hinten Verkleidung -lackiert-, verkratzt, lackieren (Bild 33, Bild 34, Bild 35)	741,42 €	407,78 €
Heckklappe, beschädigt, instand setzen - lackieren (Bild 36, Bild 37, Bild 38)	983,31 €	612,60 €
Reifen, Felgen, Radkappen (Angaben ohne MwSt.)	Reparaturkosten	MW
Reifen 1 x beiliegend, beschädigt, ersetzen (Bild 48, Bild 49)	142,90 €	142,90 €
LM-Rad 4 x beiliegend, verkratzt, Gebrauchsspur	0,00 €	0,00 €
Sonstiges (Angaben ohne MwSt.)	Reparaturkosten	MW
HU (Hauptunters.) PKW / Transporter, kein gültiger Nachweis vorhanden, durchführen	132,77 €	132,77 €
Inspektion groß Mittelklasse, ausgelassen, durchführen (Bild 18)	640,85 €	352,47 €
Fahrzeug innen, verkratzt und verschmutzt, aufbereiten (Bild 15, Bild 16, Bild 17)	319,04 €	319,04 €
Inspektion klein Mittelklasse, ausgelassen, durchführen	517,20 €	284,46 €

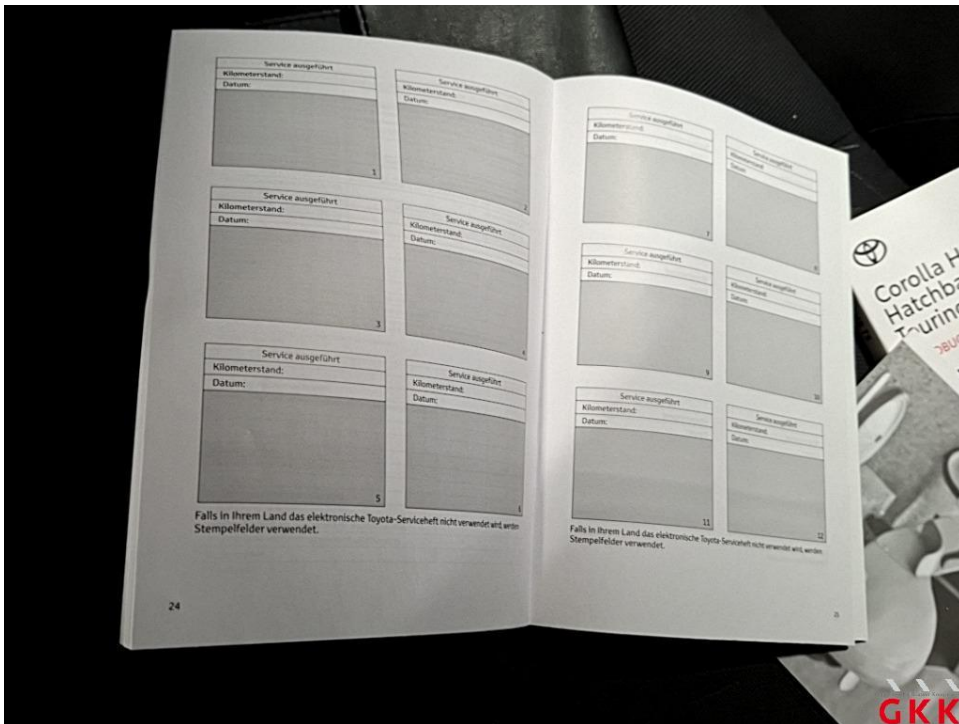
Bild 18 Inspektion groß, Mittelklasse, ausgelassen, durchführen

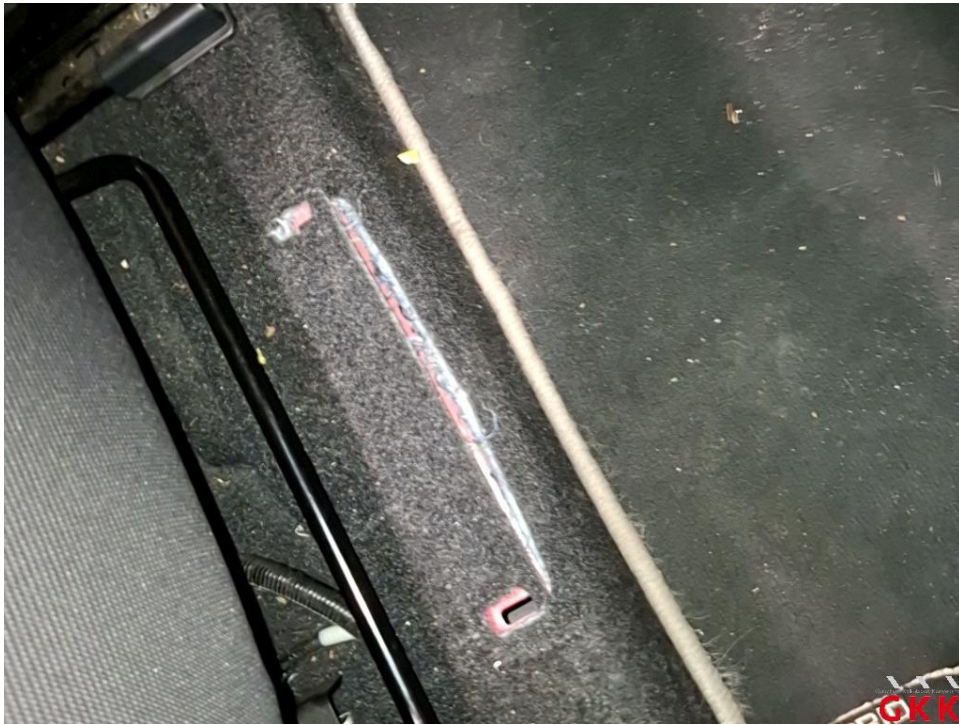
Ohne Zuordnung (Angaben ohne MwSt.)	Reparaturkosten	MW
Abdeckung VIN, fehlt, ersetzen (Bild 19)	314,70 €	314,70 €

Bild 19 Abdeckung VIN, fehlt, ersetzen

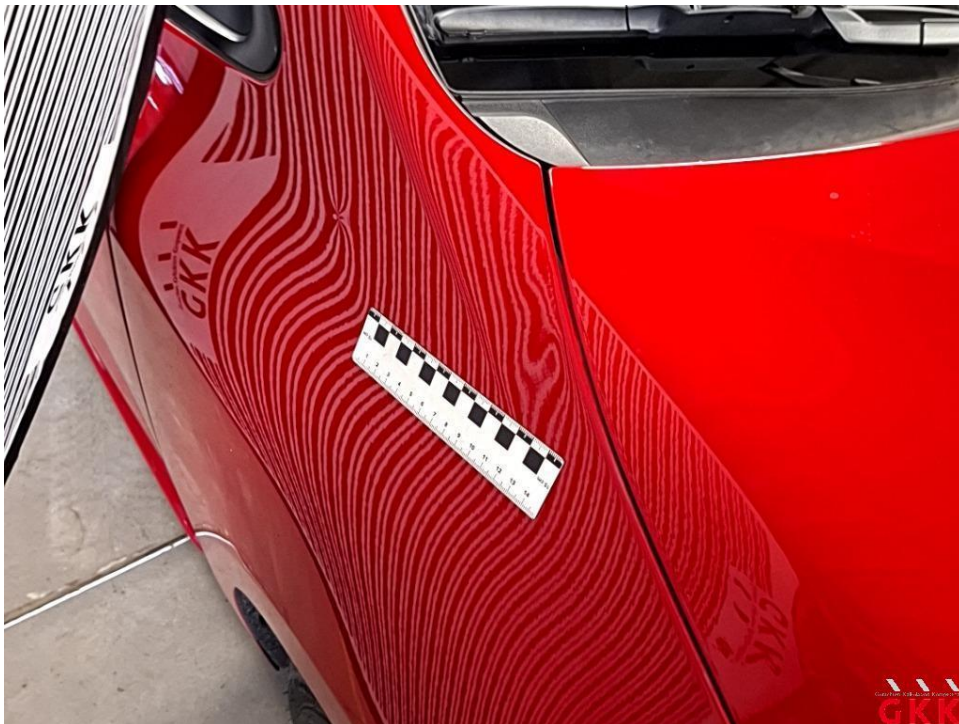
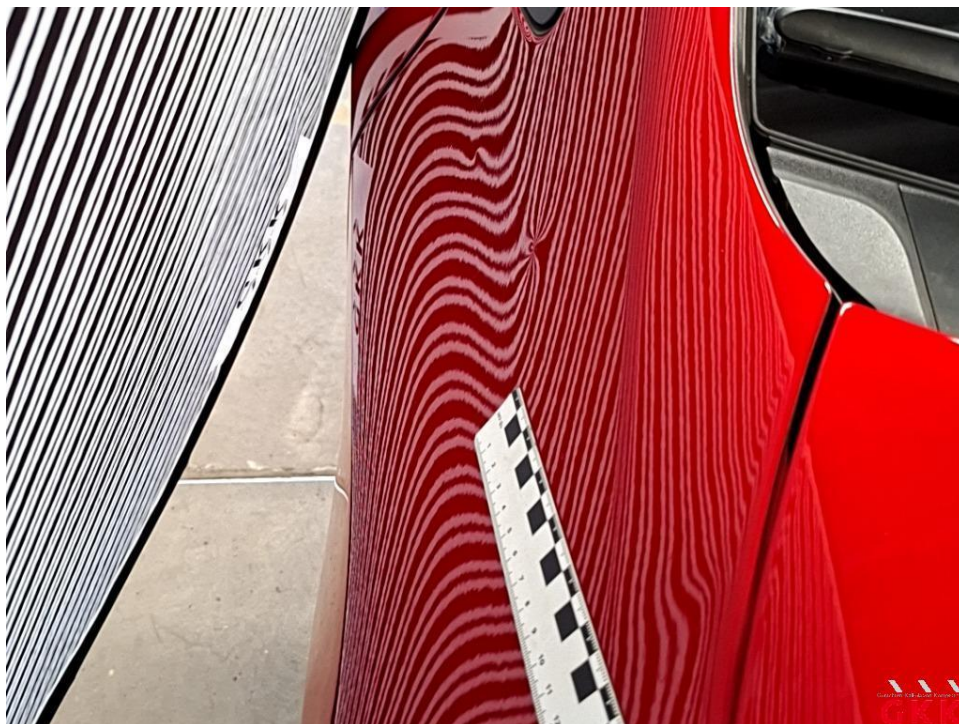
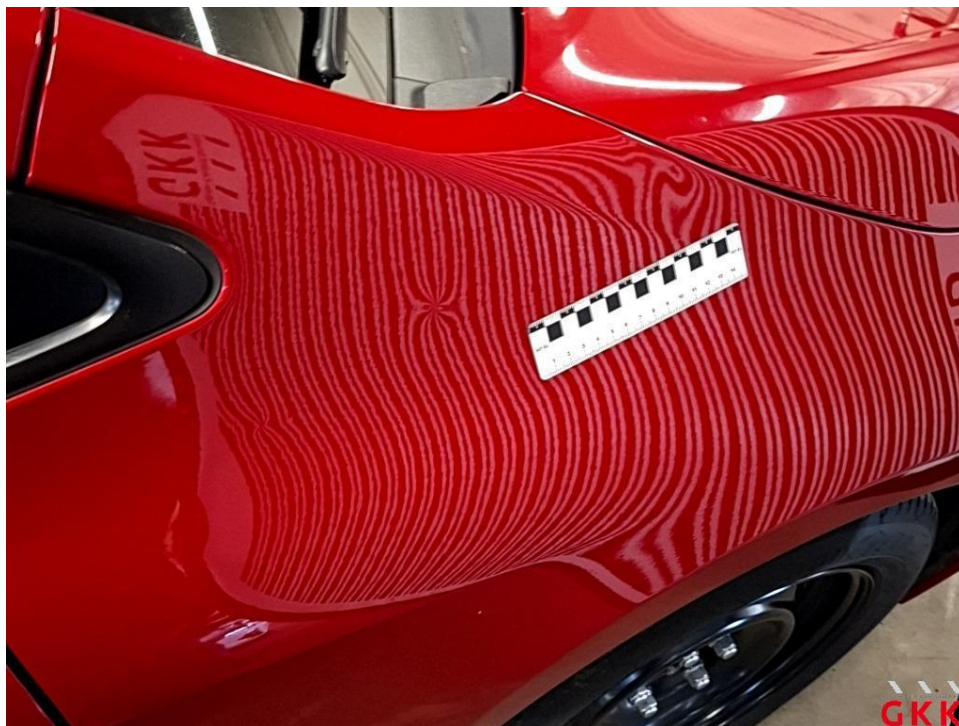
Vorschaden	Der Vorschaden wurde fach- und sachgerecht behoben	Feststellung
Tür vorne links	Ja	
Kotflügel vorne links	Ja

Bild 20 Kotflügel vorne links, beschädigt, ersetzen

Bild 21 Kotflügel vorne links, beschädigt, ersetzen

Bild 22 Kotflügel vorne links, beschädigt, ersetzen

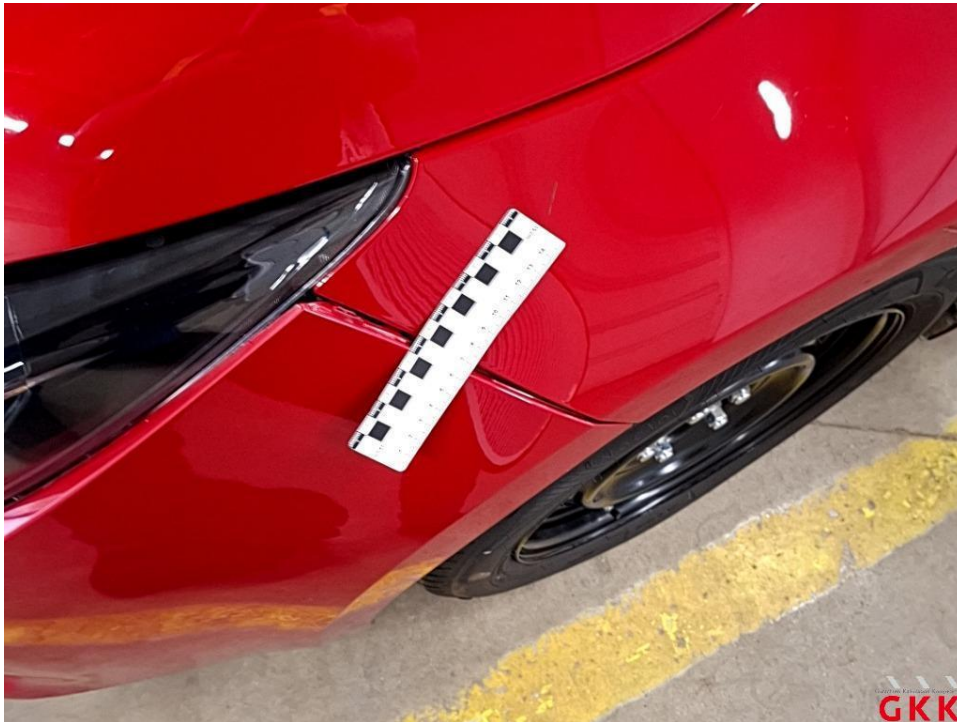
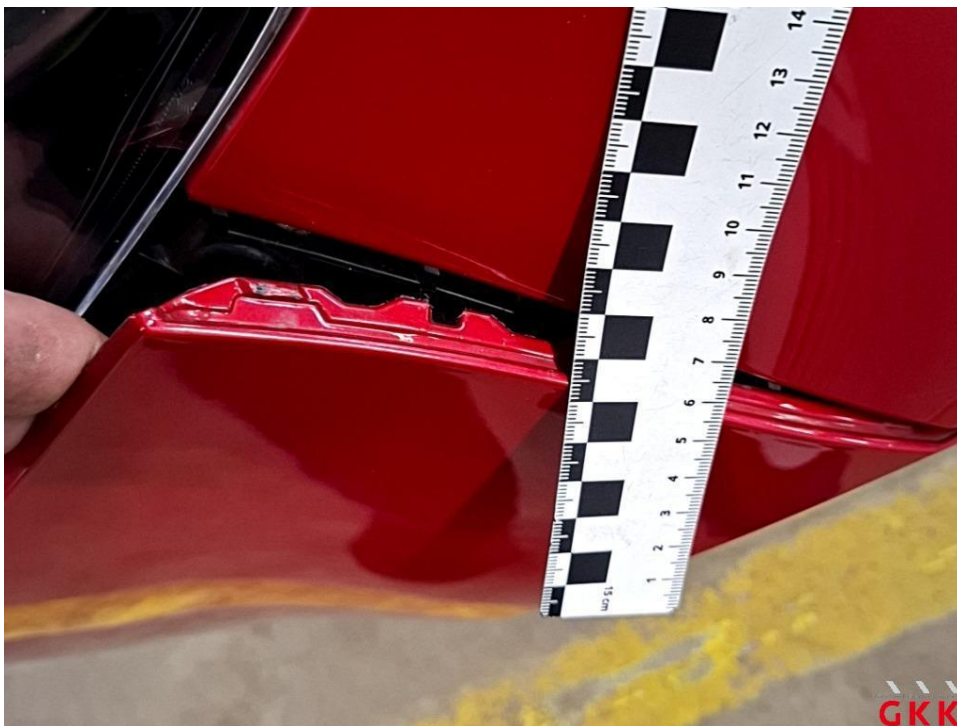
Wertbeeinflussende Faktoren		
Front (Angaben ohne MwSt.)	Reparaturkosten	MW
Stoßfänger vorne Verkleidung -lackiert-, beschädigt, ersetzen (Bild 23, Bild 24)	1324,90 €	728,70 €
Frontscheibe mit Regensensor und Frontkamera, Steinschlag im Sichtfeld, ersetzen (Bild 46, Bild 47)	1231,59 €	1231,59 €
Dach (Angaben ohne MwSt.)	Reparaturkosten	MW
Dach, verkratzt, lackieren (Bild 39, Bild 40, Bild 41)	1220,82 €	671,45 €
Seite links (Angaben ohne MwSt.)	Reparaturkosten	MW
Kotflügel vorne links, beschädigt, ersetzen (Bild 20, Bild 21, Bild 22)	852,54 €	468,90 €
Tür vorne links Kante, verkratzt, Smartrepair (Bild 25, Bild 26)	30,00 €	30,00 €
Tür hinten links, beschädigt, instand setzen - lackieren (Bild 27, Bild 28, Bild 29)	702,32 €	458,06 €
Seitenwand links, verkratzt, lackieren (Bild 30, Bild 31, Bild 32)	609,09 €	335,00 €
Seite rechts (Angaben ohne MwSt.)	Reparaturkosten	MW
Seitenwand rechts, verkratzt, lackieren (Bild 42, Bild 43)	545,28 €	299,90 €

Bild 23 Stoßfänger vorne, Verkleidung -lackiert-, beschädigt, ersetzen

Bild 24 Stoßfänger vorne, Verkleidung -lackiert-, beschädigt, ersetzen

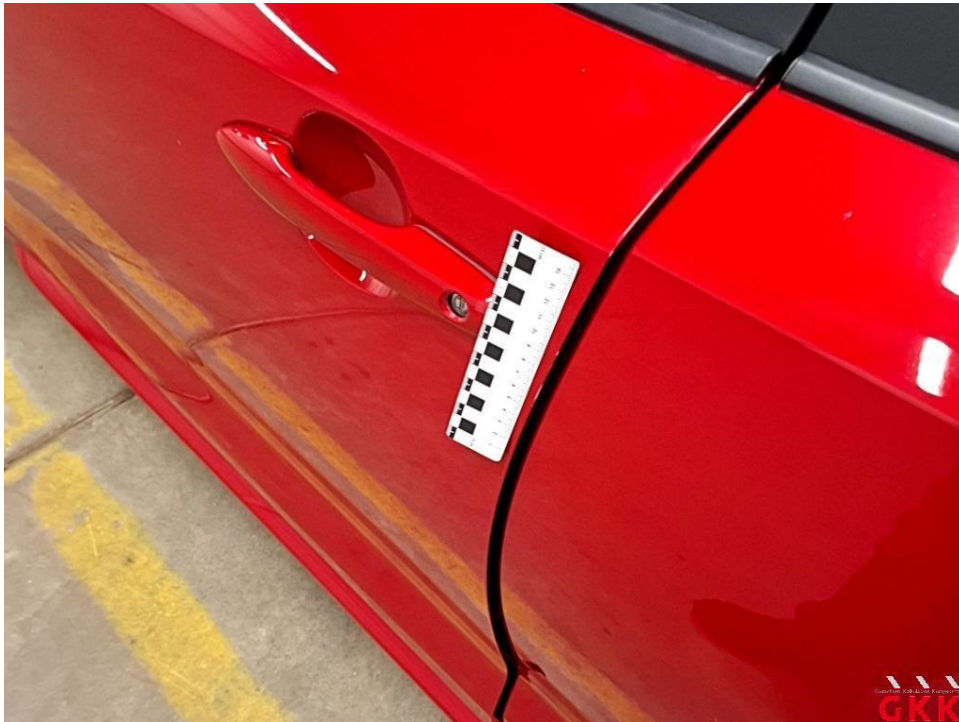
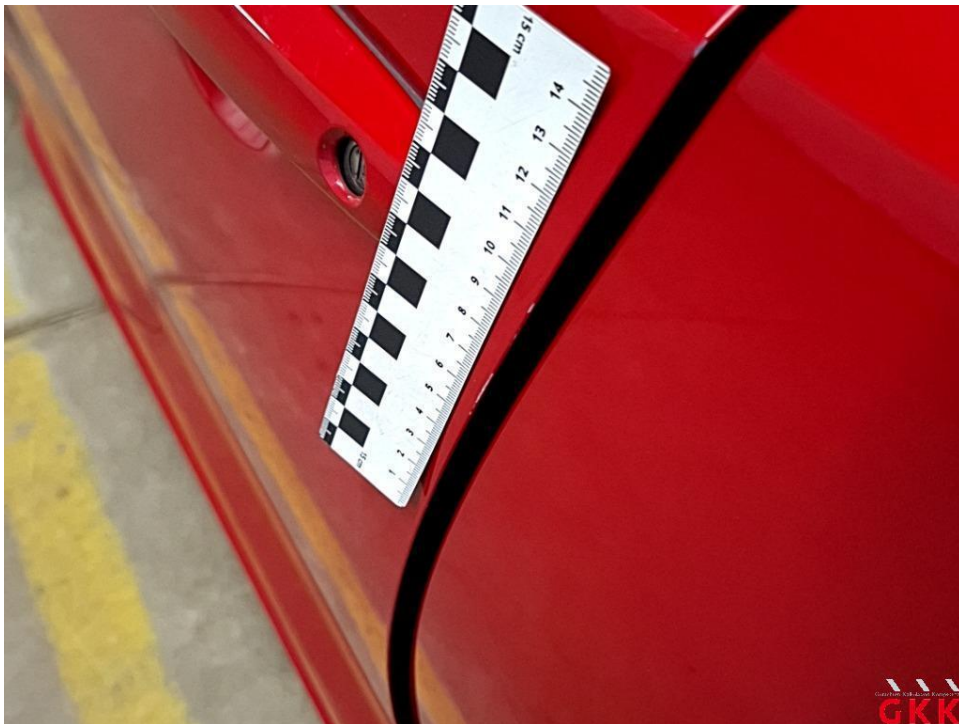
Bild 25 Tür vorne links, Kante, verkratzt, Smartrepair

Bild 26 Tür vorne links, Kante, verkratzt, Smartrepair

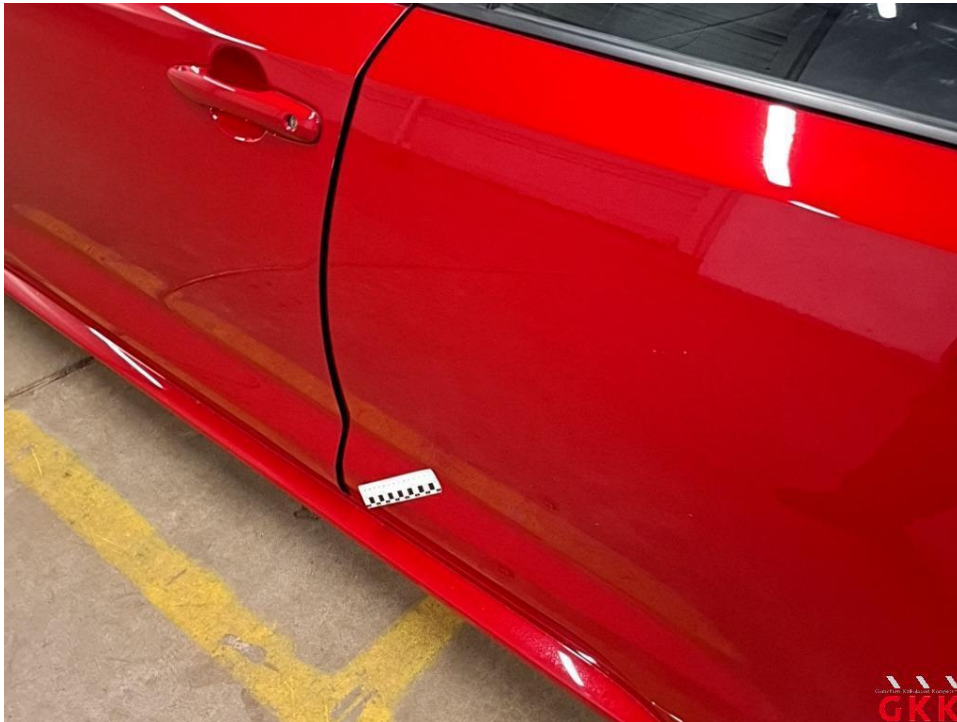
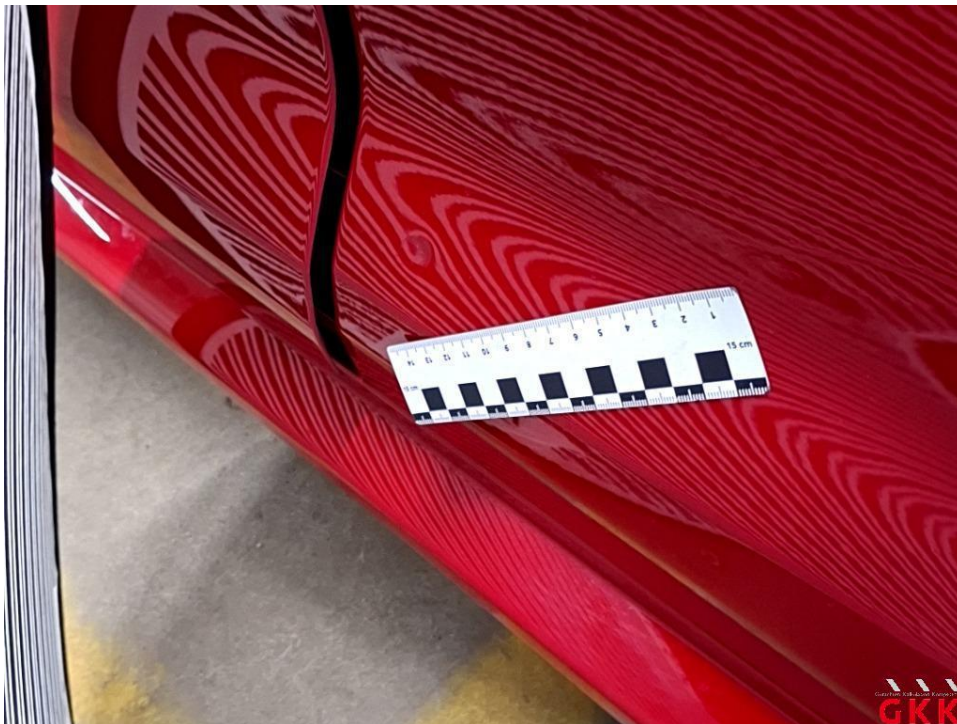
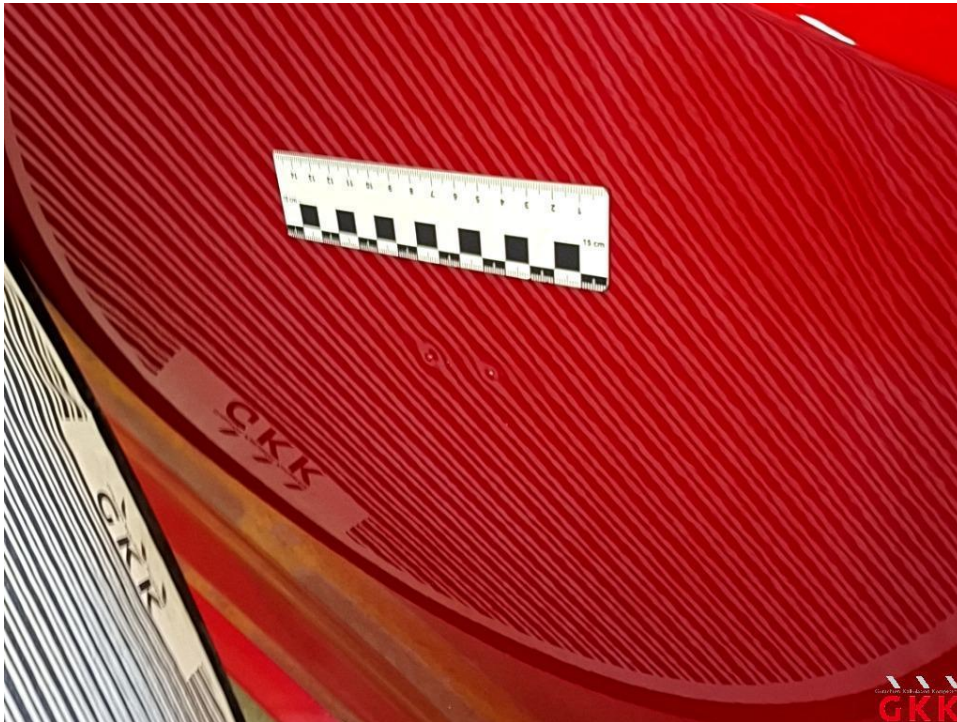
Bild 27 Tür hinten links, beschädigt, instand setzen - lackieren

Bild 28 Tür hinten links, beschädigt, instand setzen - lackieren

Bild 29 Tür hinten links, beschädigt, instand setzen - lackieren

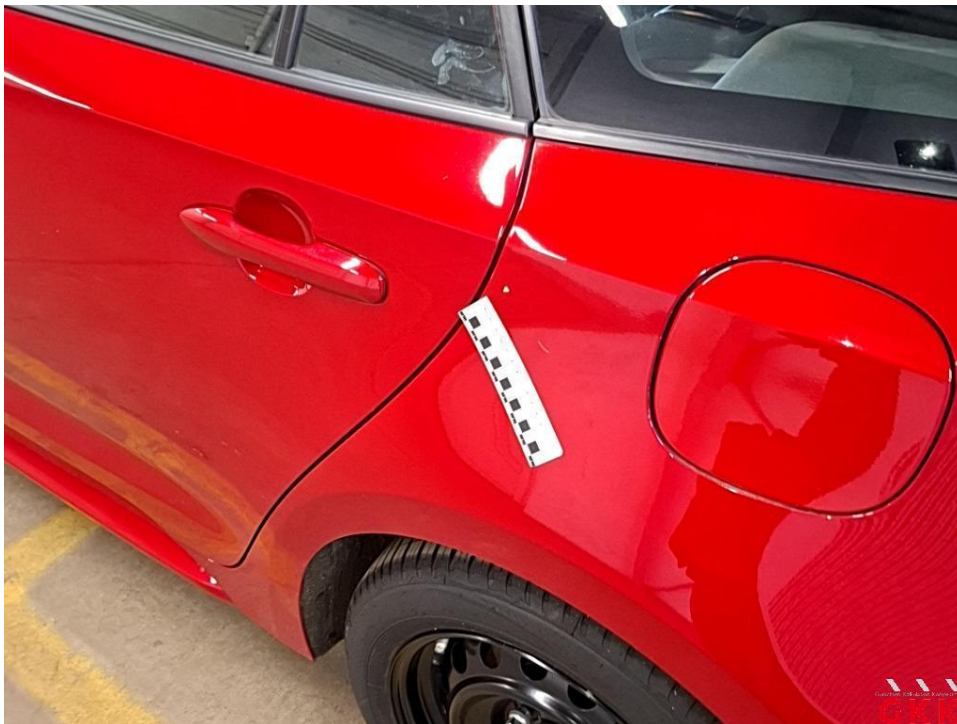
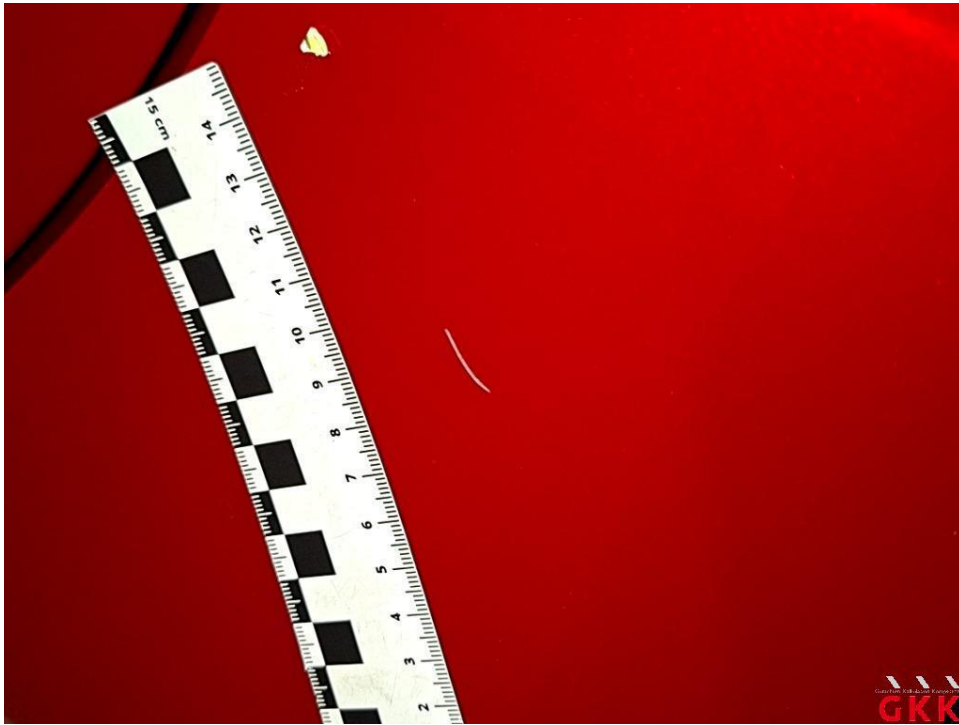
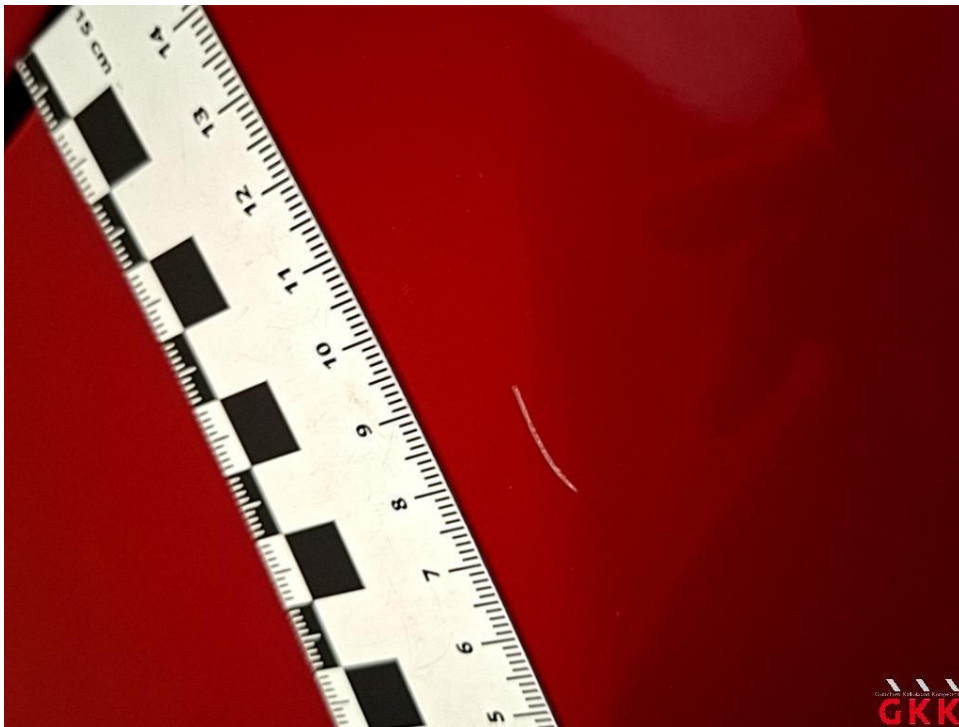
Bild 30 Seitenwand links, verkratzt, lackieren

Bild 31 Seitenwand links, verkratzt, lackieren

Bild 32 Seitenwand links, verkratzt, lackieren

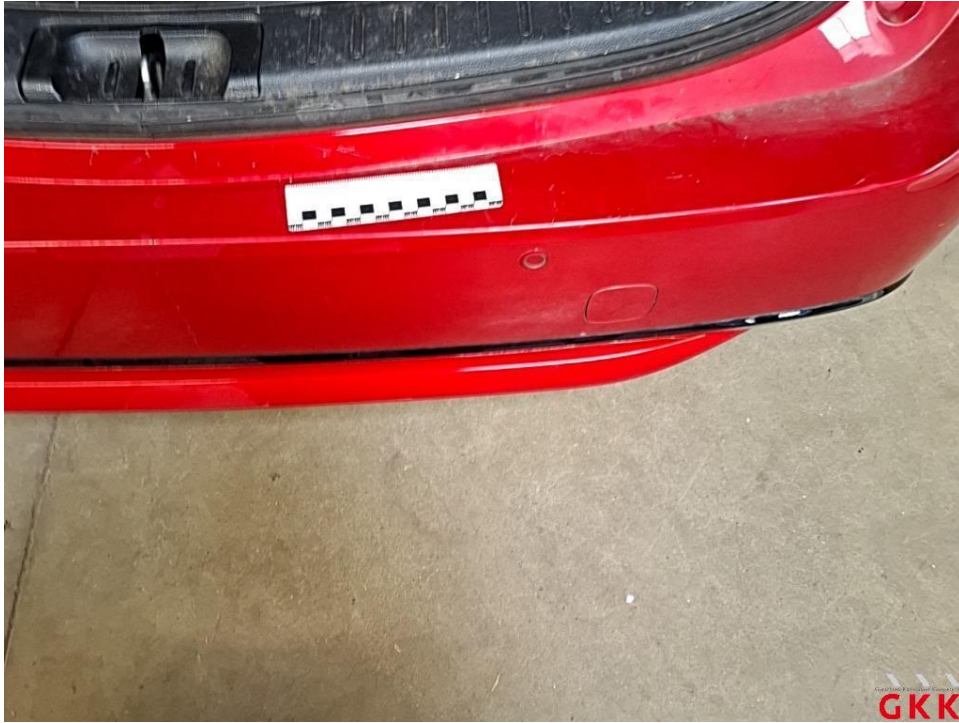
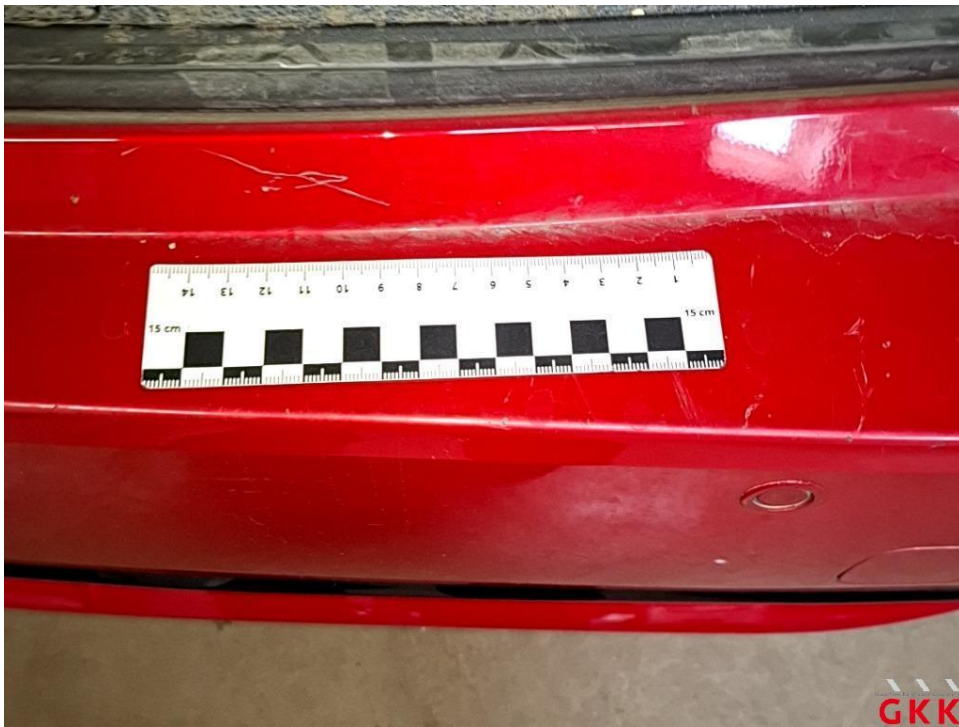
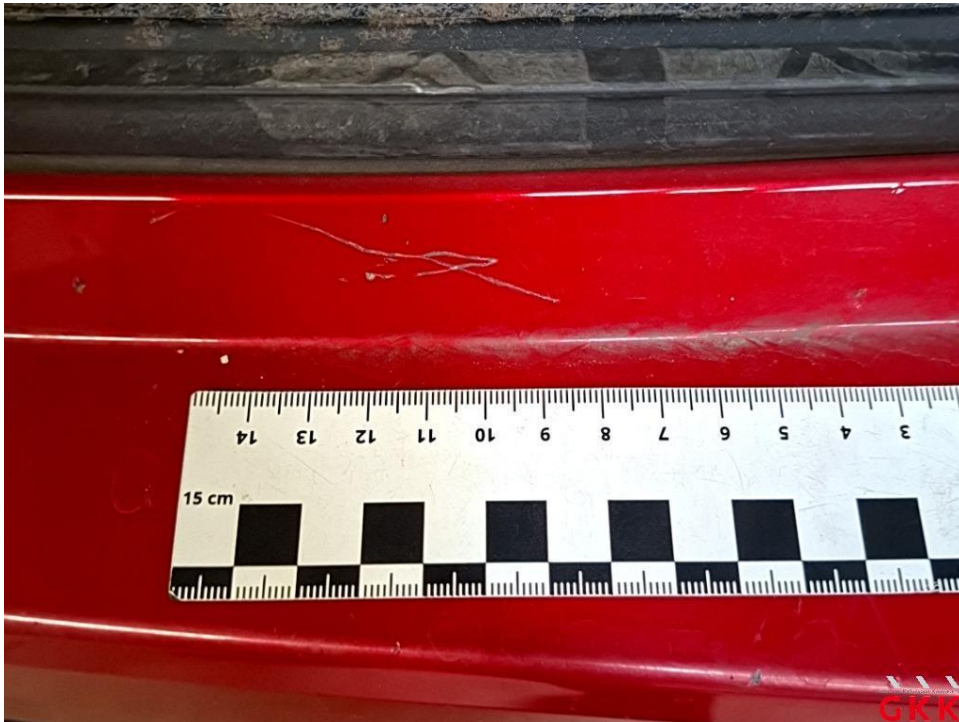
Bild 33 Stoßfänger hinten, Verkleidung -lackiert-, verkratzt, lackieren

Bild 34 Stoßfänger hinten, Verkleidung -lackiert-, verkratzt, lackieren

Bild 35 Stoßfänger hinten, Verkleidung -lackiert-, verkratzt, lackieren

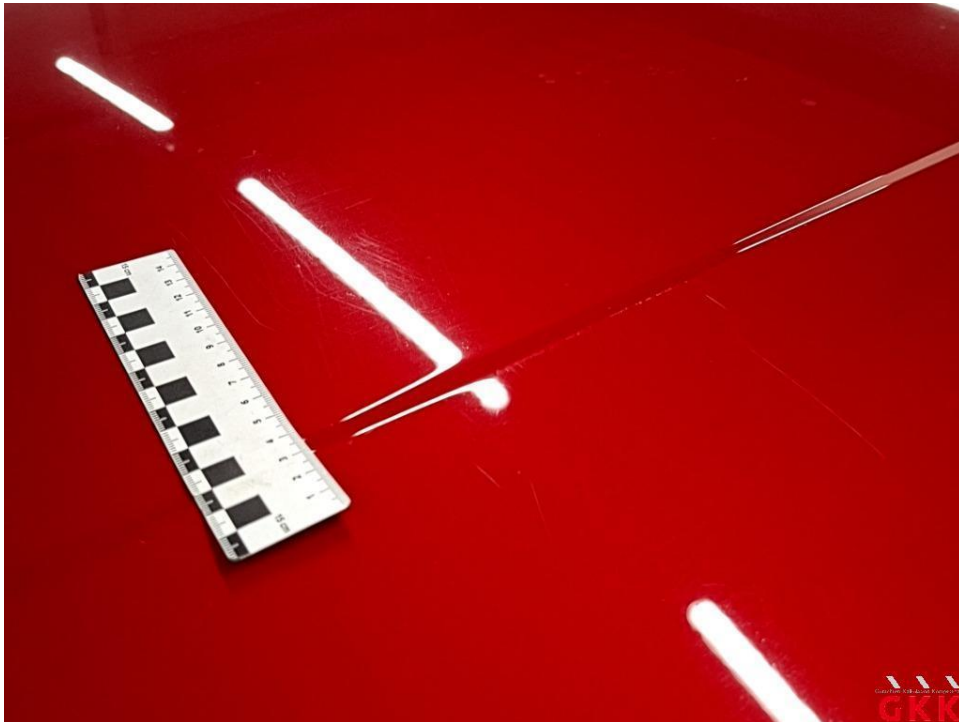
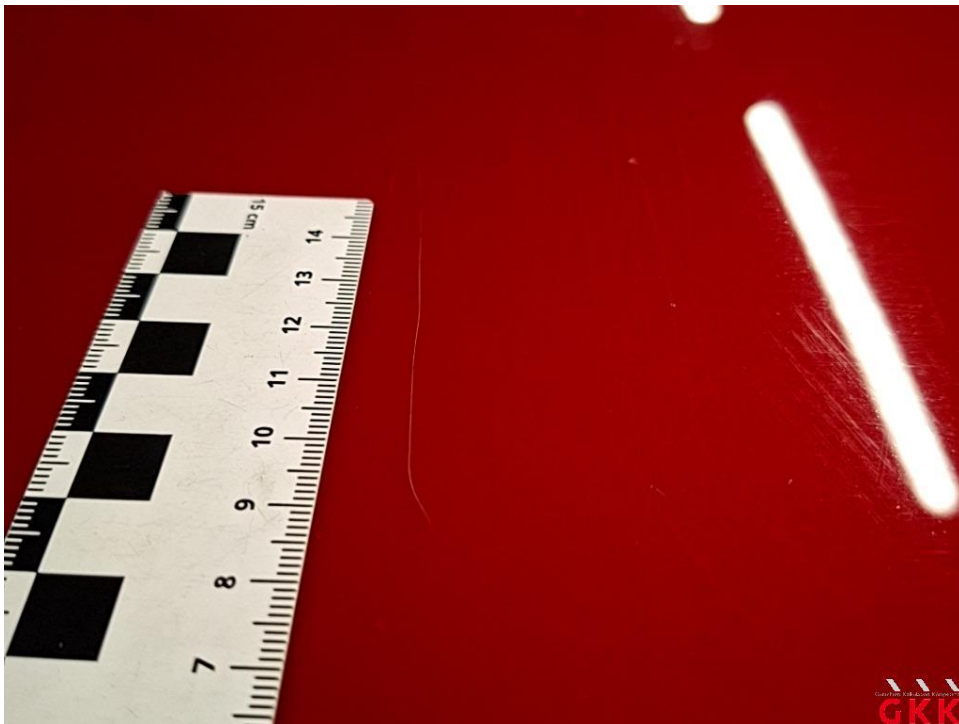
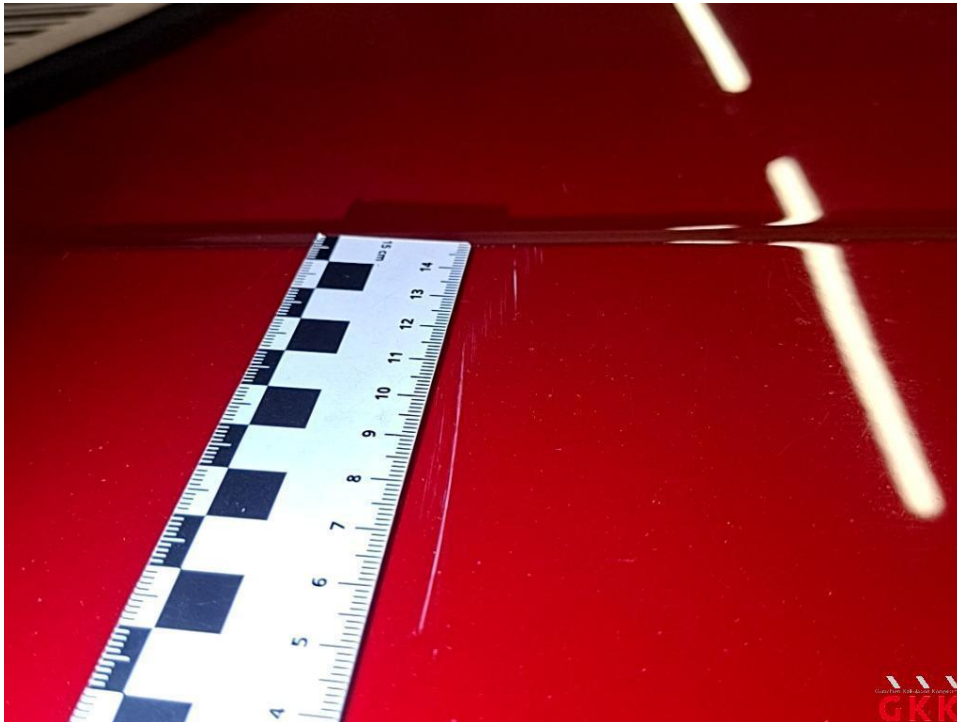
Bild 39 Dach, verkratzt, lackieren

Bild 40 Dach, verkratzt, lackieren

Bild 41 Dach, verkratzt, lackieren

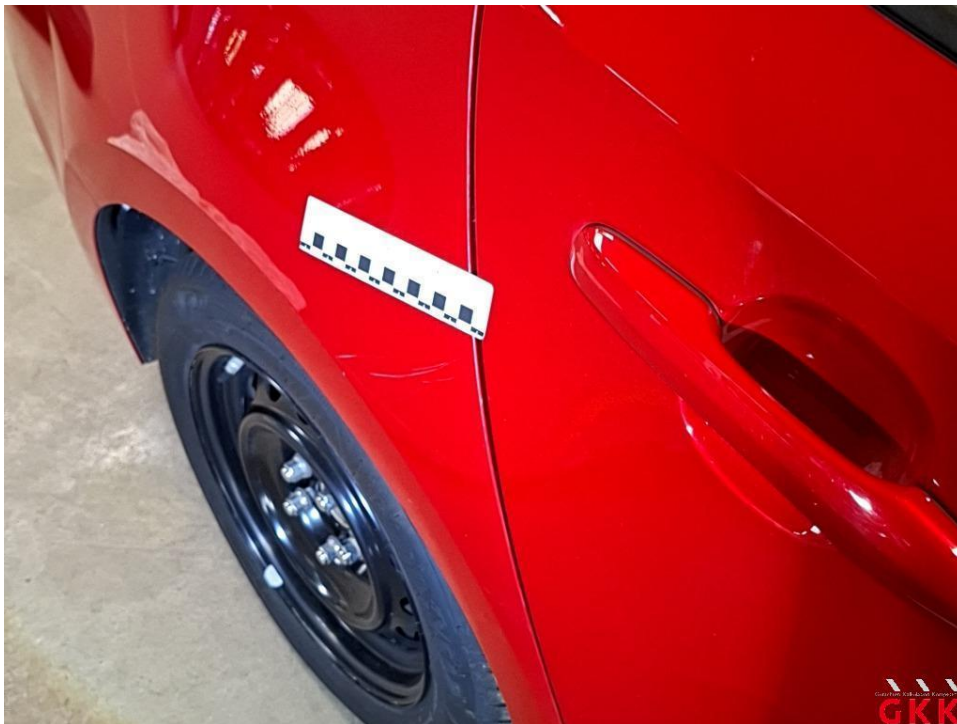
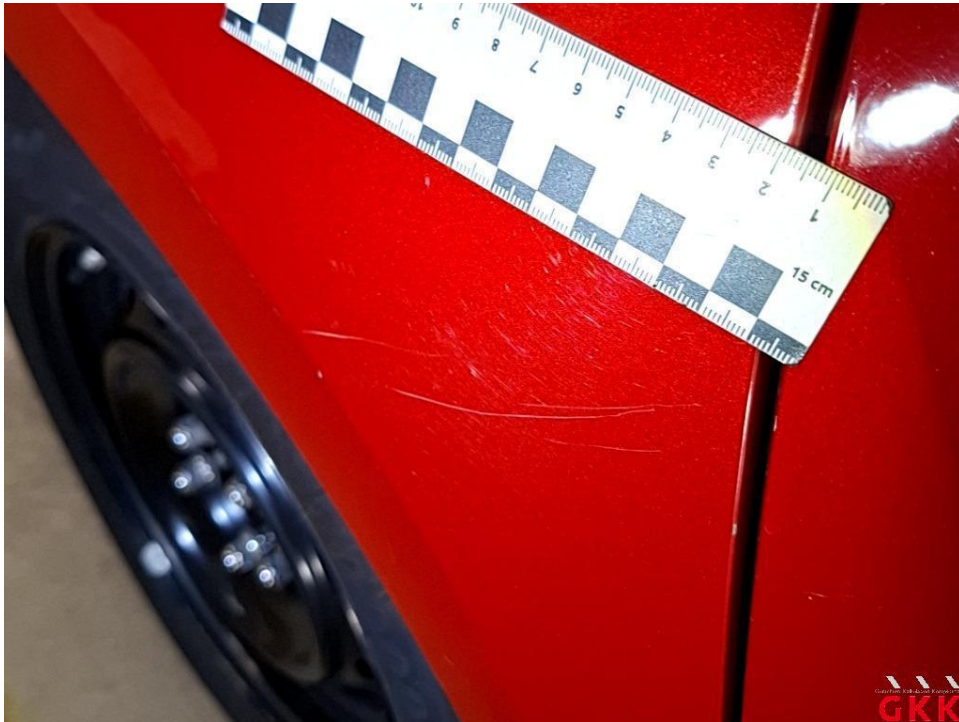
Bild 42 Seitenwand rechts, verkratzt, lackieren

Bild 43 Seitenwand rechts, verkratzt, lackieren

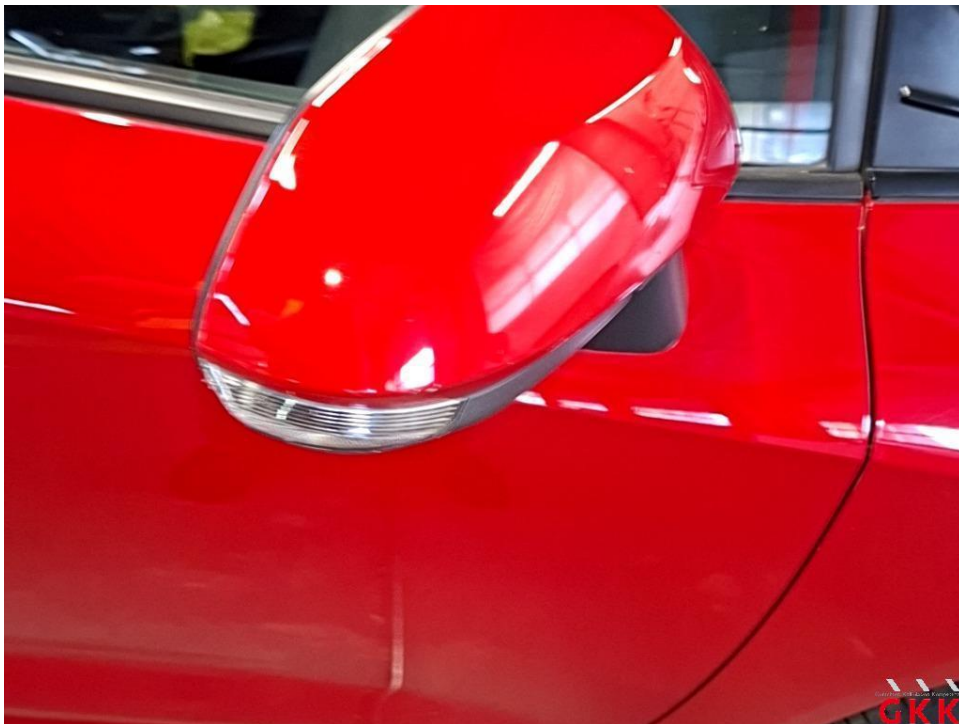
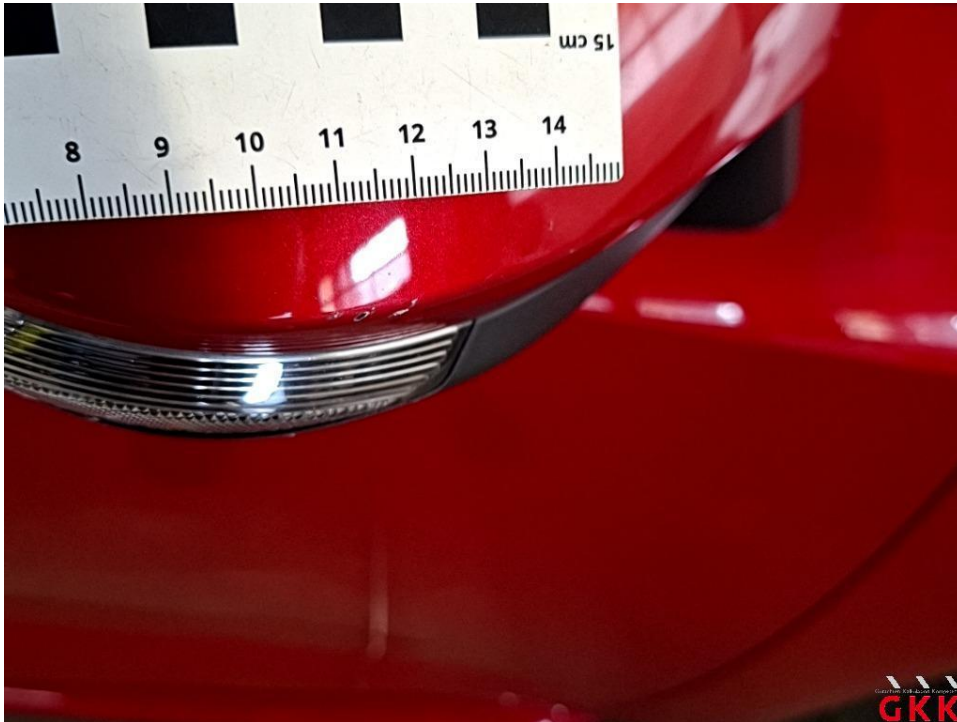
Bild 44 Spiegelgehäuse rechts, Kappe -lackiert-, verkratzt, lackieren

Bild 45 Spiegelgehäuse rechts, Kappe -lackiert-, verkratzt, lackieren

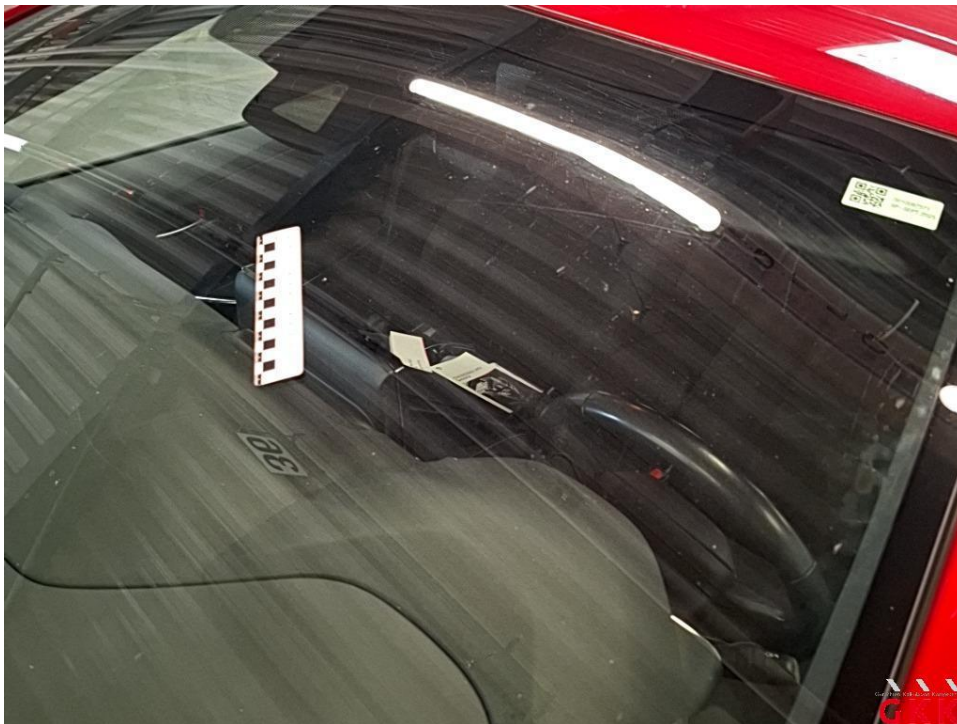
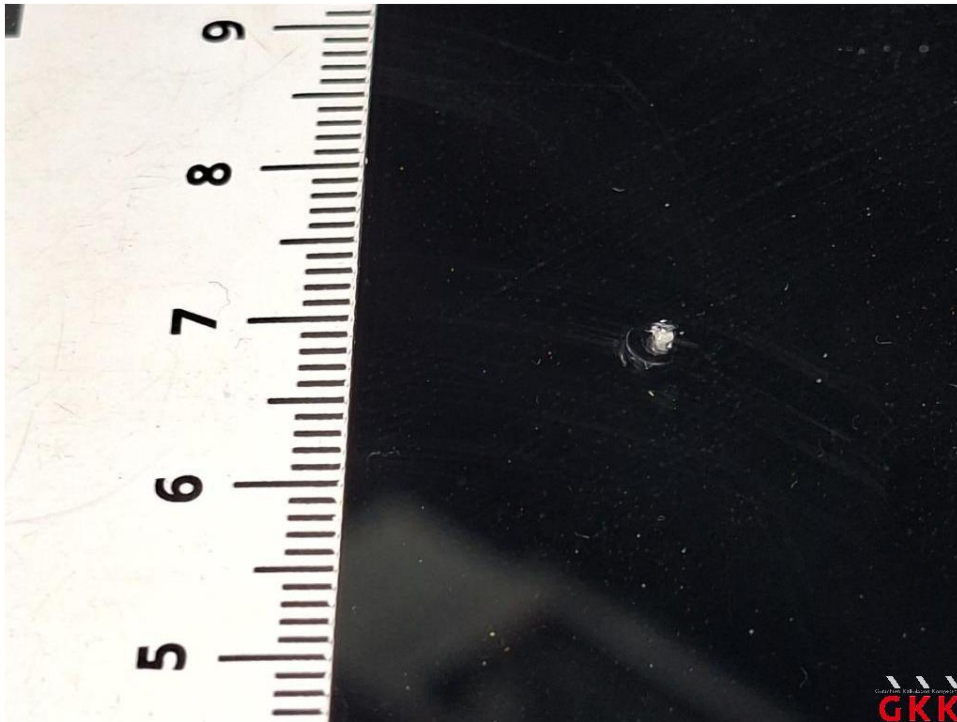
Bild 46 Frontscheibe, mit Regensensor und Frontkamera, Steinschlag im Sichtfeld, ersetzen

Bild 47 Frontscheibe, mit Regensensor und Frontkamera, Steinschlag im Sichtfeld, ersetzen
