Wertgutachten

Ihr Auftrag vom	23.04.2026 durch Raiffeisen-Impuls Fuhrparkmanagement GmbH & Co. KG
Besichtigungsort	36272 Niederaula, Industriestraße 11
Besichtigungsdatum	04.05.2026
Referenznummern	0002057836

Fahrzeugident.-Nr.	SB1Z53BEX0E096097		
Fahrzeugart	PKW - Kombilimousine	Farbton / Lackart	Rot / Metallic
Hersteller	Toyota	Nächste HU	keine Angabe
Typ / Verkaufsbez.	Corolla Touring Sports Business Edition 2,0 Hybrid	Laufleistung abgelesen	84.240 km
Erstzulassung	03.03.2022	Emissionsklasse	keine Angabe
Getriebe / Gänge	Automatik / keine Angabe	Sitzplätze / Türen	5 / 5
Achsen / angetrieben	2 / 1	Anzahl Besitzer	keine Angabe
Motorart	Reihenmotor / Benzin / Elektro	Hubraum / Nennleistung	1.987 ccm / 112 KW
Antriebsart	Frontantrieb

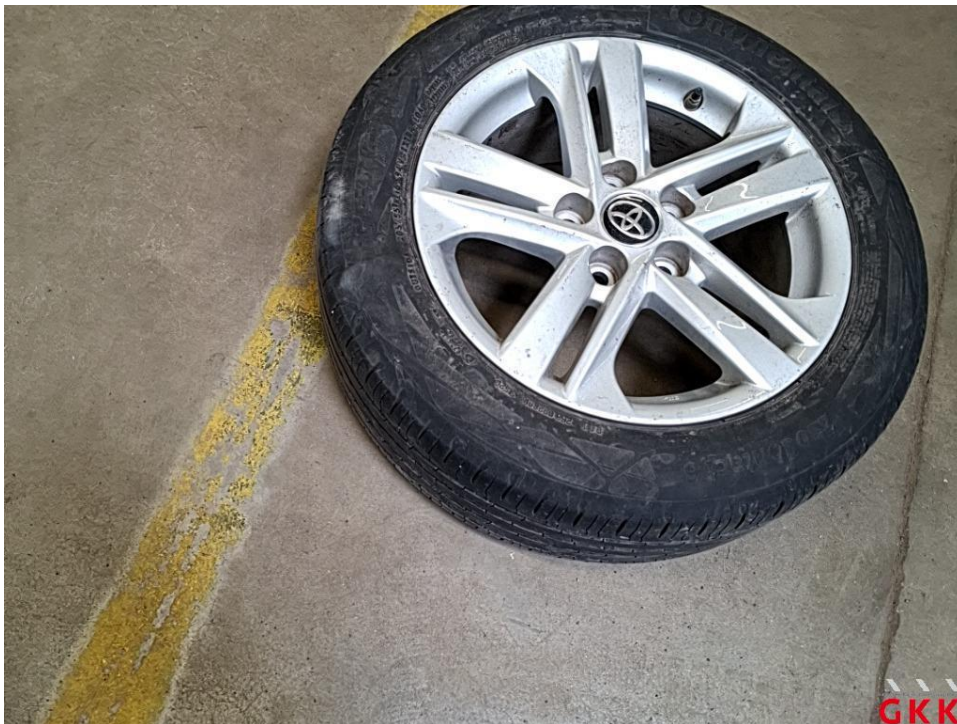
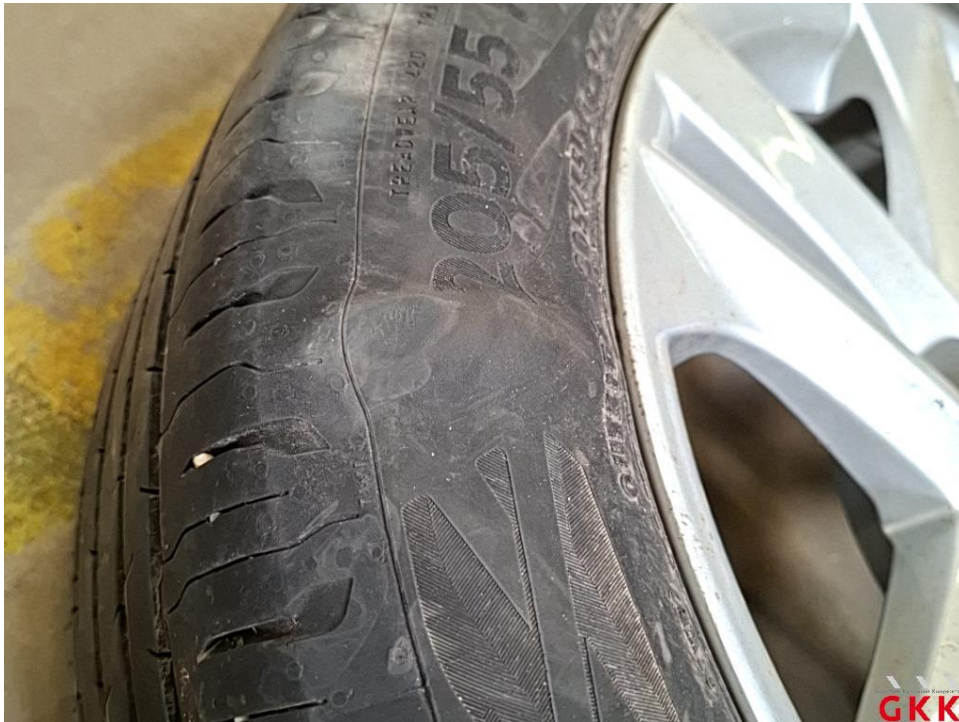
Bild 48 Reifen, 1 x beiliegend, beschädigt, ersetzen

Bild 49 Reifen, 1 x beiliegend, beschädigt, ersetzen
