Unfall-/Schadenspiegel

Zustandsbericht

Kunde :	Allane SE	Amtl. Kennzeichen :	FB-CS 770
Berichtsnummer :	0000000922506-DE613		
Referenznummer:	31194255

Hyundai Tucson (NX)(12.2020->) Advantage 2WD

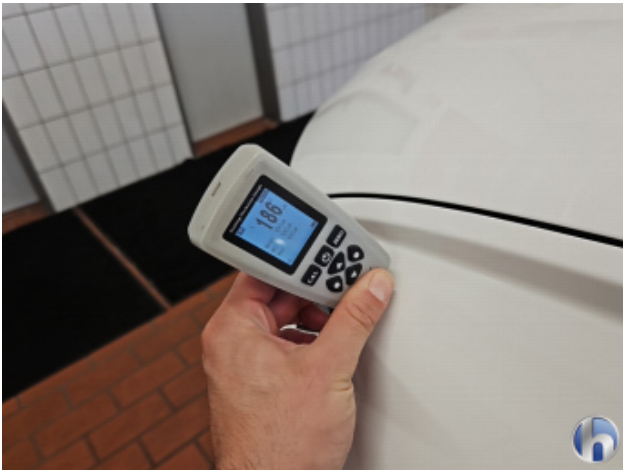
1. Kotflügel Vorne - Links
Nachlackiert - Ohne Reparatur

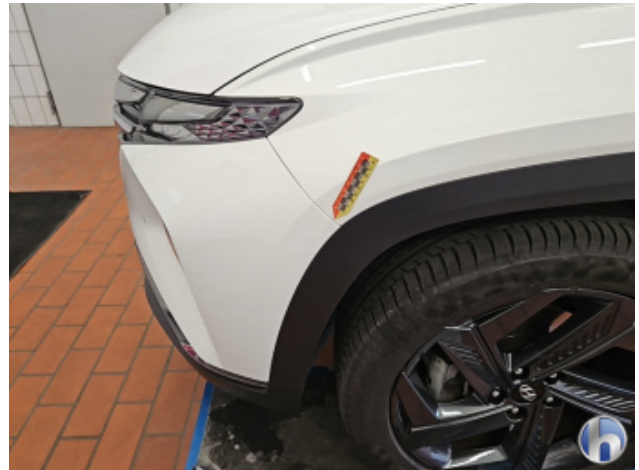
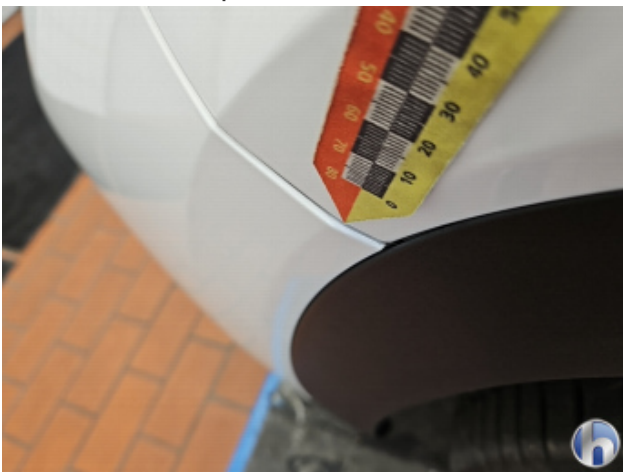
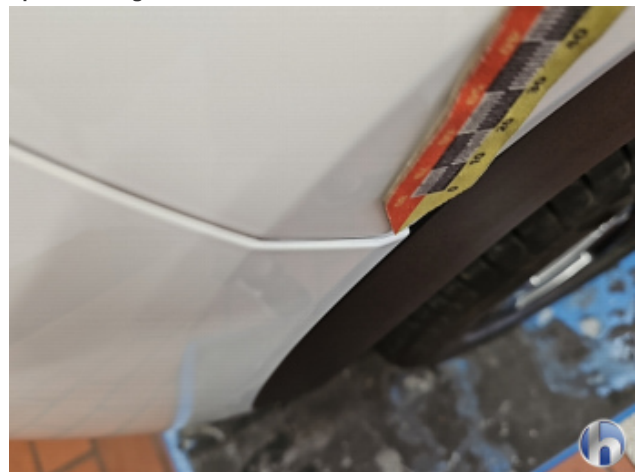
2. Stoßfänger Vorne
Spaltmaß Ungenau - Nacharbeiten

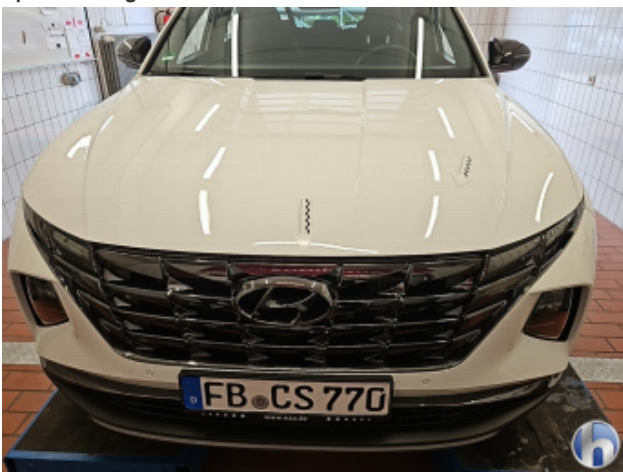
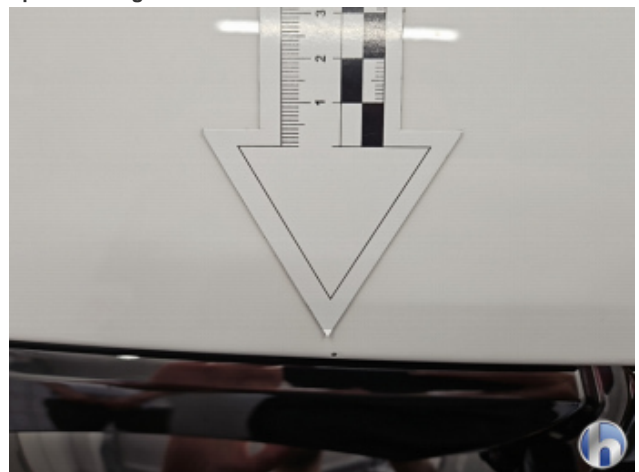
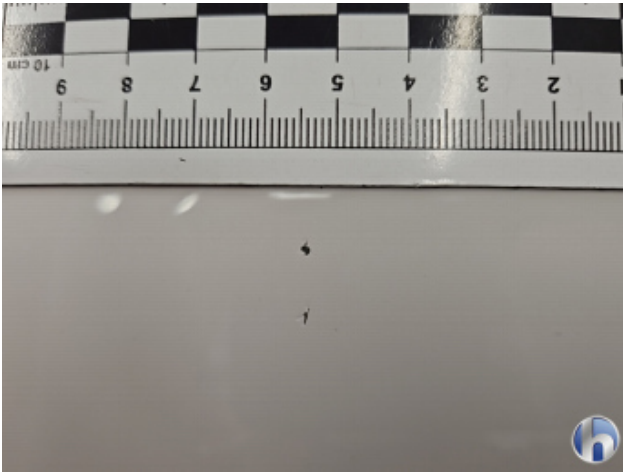
4. Motorhaube
Gebrauchsspuren - Ohne Reparatur

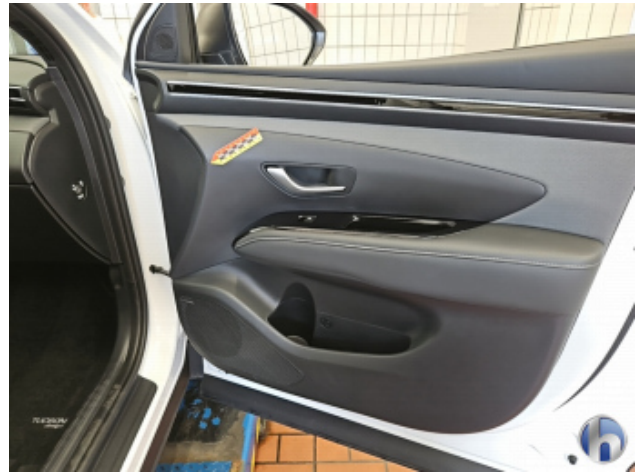
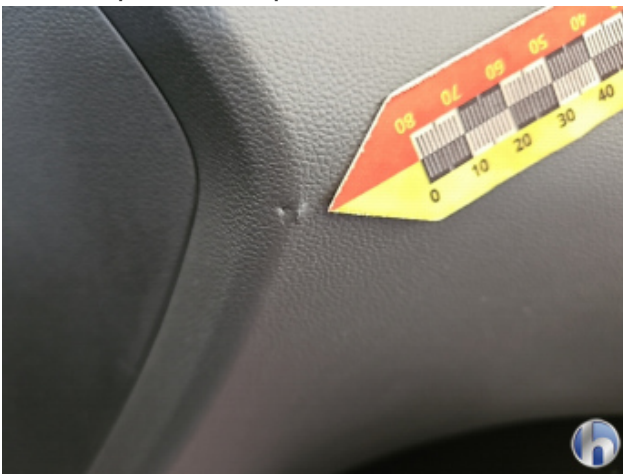
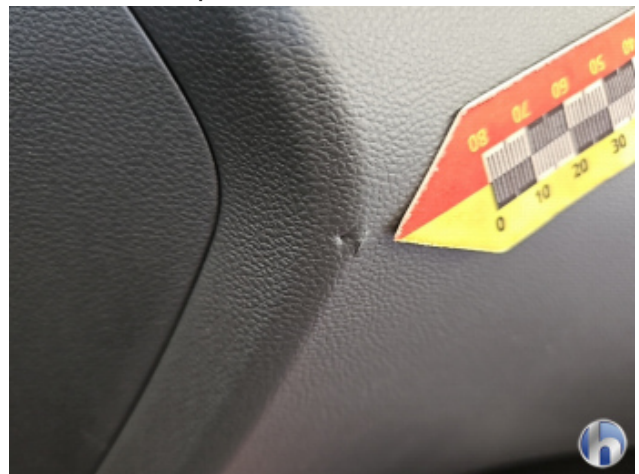
5. Türverkleidung Vorne - Rechts
Verformt - Smart Repair
