MG 3 (02.2024->) 1.5 HYBRID+ 143 KW STANDARD HYBRID 143 KW (MOTOR 1,5 LTR. - 75 KW) 5-TÜRIG

VIN: LSJWP4U98SZ086838

Mängel

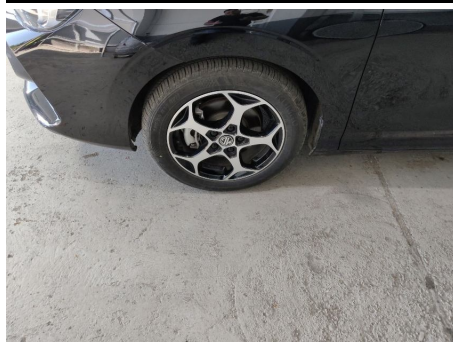
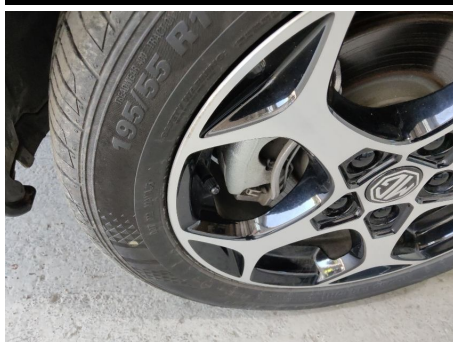
| # | Element | Defekt | Korrektur |
|---|---|---|---|
| 001 | Felge / Vorne Links | Kratzer | Akzeptabel |

Felge / Vorne Links / Kratzer

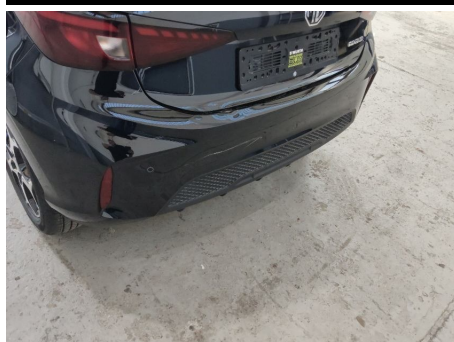
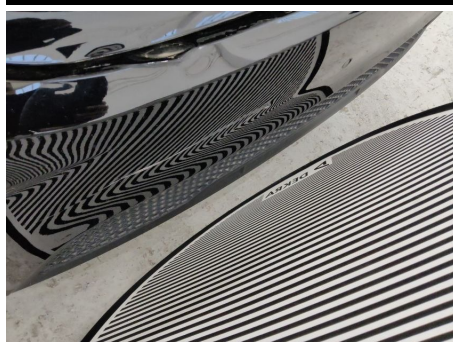
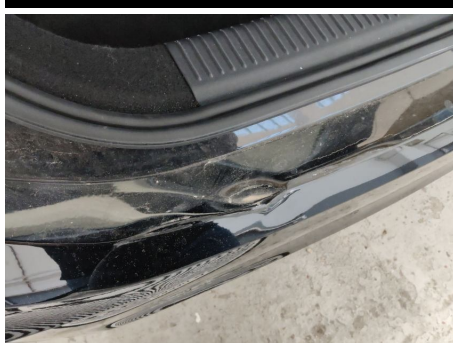
| # | Element | Defekt | Korrektur |
|---|---|---|---|
| 002 | Stoßfänger / Hinten | Gebrochen | Ersetzen |

Stoßfänger / Hinten / Gebrochen

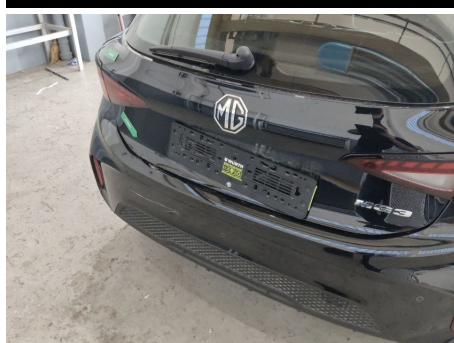
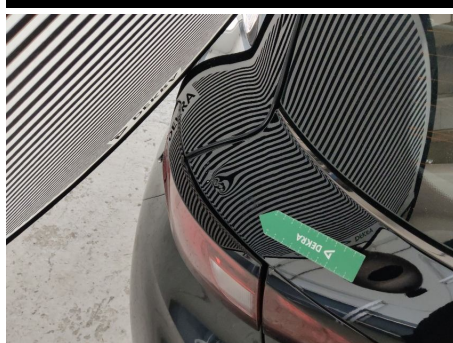
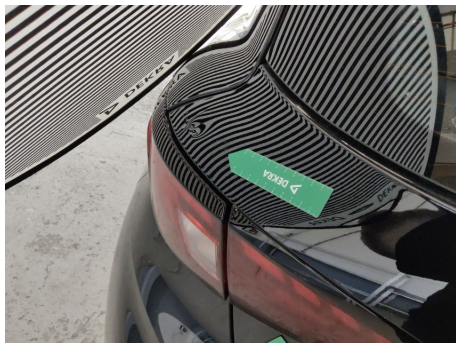
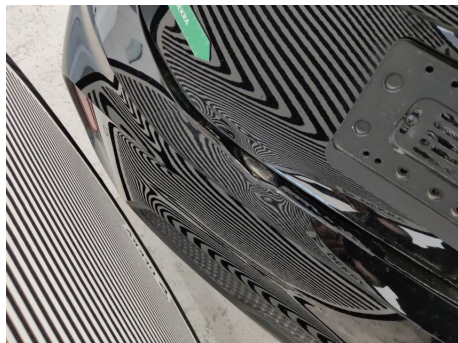
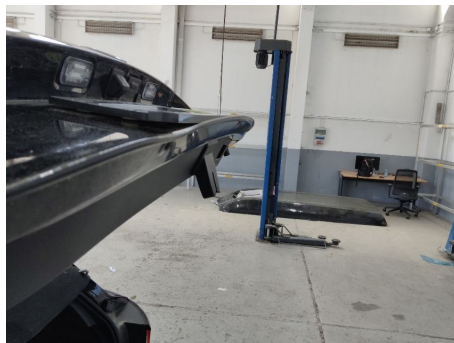
| # | Element | Defekt | Korrektur |
|---|---|---|---|
| 003 | Heckklappe / Kofferraumtür / - | Delle | Reparieren |

Heckklappe / Kofferraumtür / - / Delle

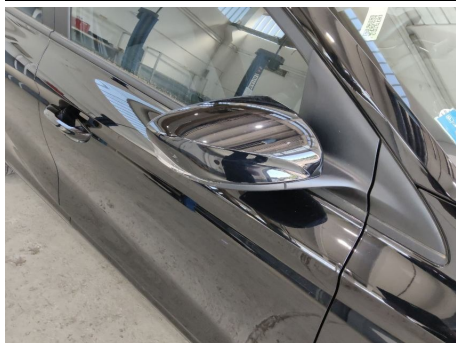
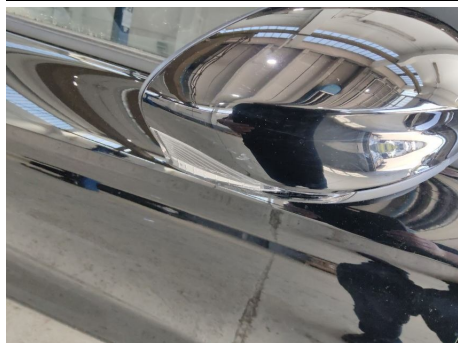
| 004 | Außenspiegelkappe / Rechts | Kratzer | Lackieren |

Außenspiegelkappe / Rechts / Kratzer

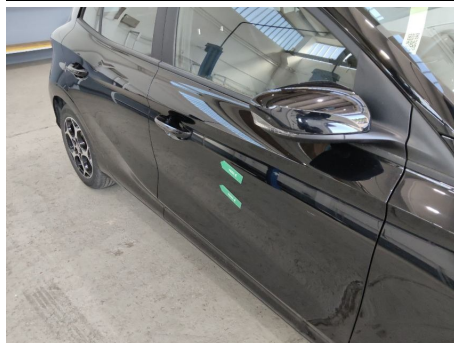
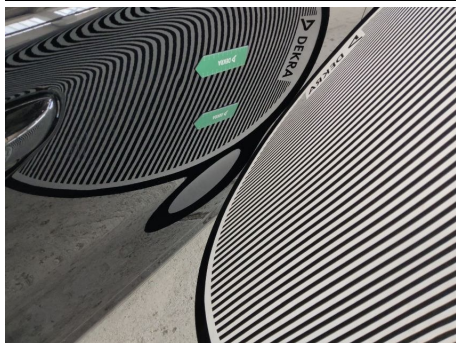
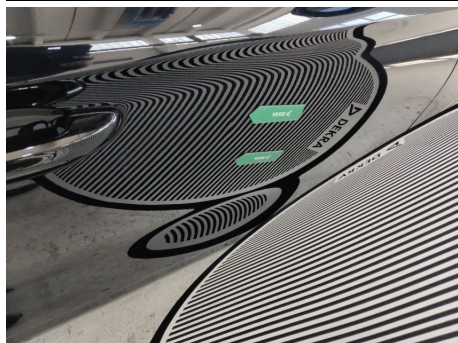
| 005 | Tür / Vorne Rechts | Delle | Smart Repair |

Tür / Vorne Rechts / Delle

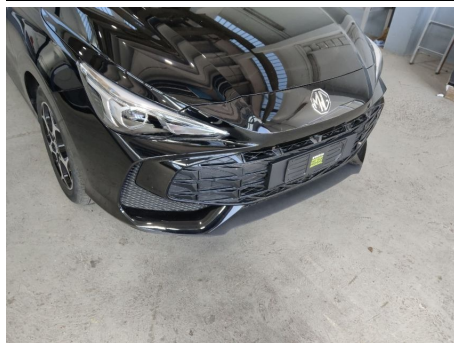
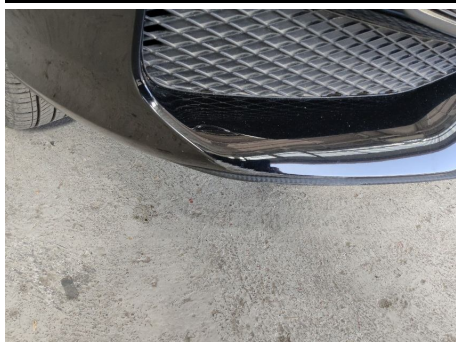
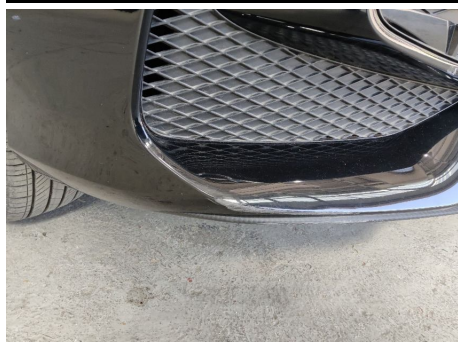
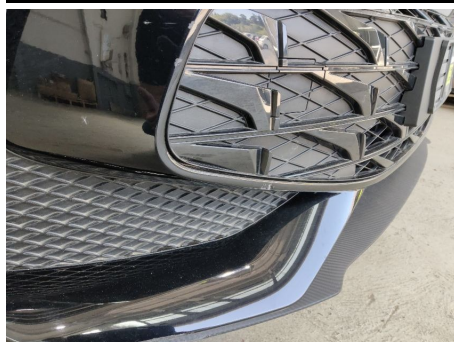
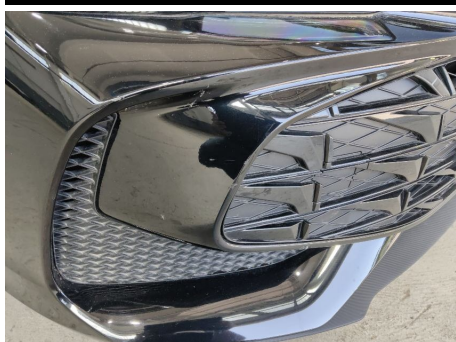
| 006 | Stoßfänger / Vorne | Delle | Reparieren |

Stoßfänger / Vorne / Delle

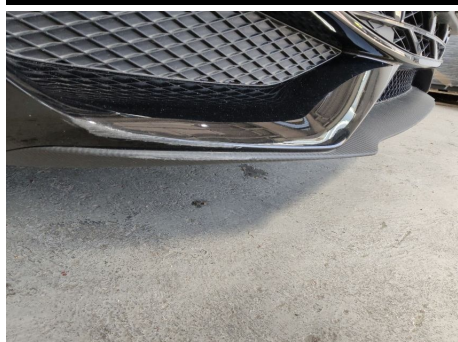
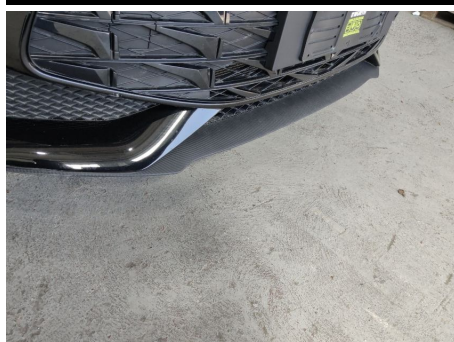
| 007 | Spoiler / Vorne | Gebrochen | Ersetzen |

Spoiler / Vorne / Gebrochen
