**TMBJW7PS4ST091018**

## Zustandsbericht

Besichtigungsdatum: 12.06.2026  
**Protokollnummer: 45948956**  
Erstellt durch: Paula Kube  
Besichtigt durch: Ibrahim Diab

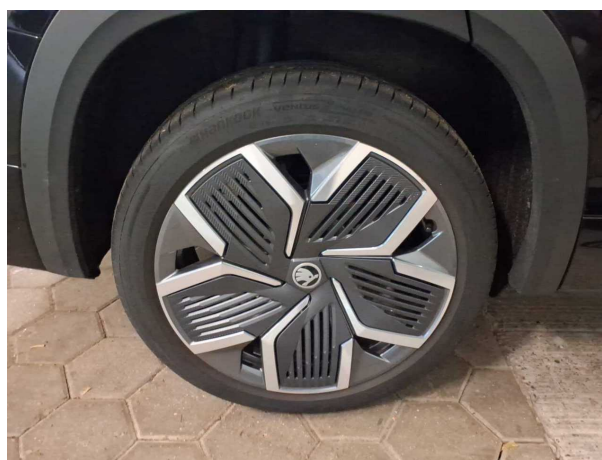
**Abbildung 6:** Montierte Bereifung

| Achse | Reifengröße | Hersteller | Reifentyp | Profiltiefe | Verktgl. | Zul. |
|---|---|---|---|---|---|---|
| 1 | 235/45 R20 100V | Hankook | Sommerreifen | 5mm - 5mm | i.O. | i.O. |
| 2 | 235/45 R20 100V | Hankook | Sommerreifen | 5mm - 5mm | i.O. | i.O. |

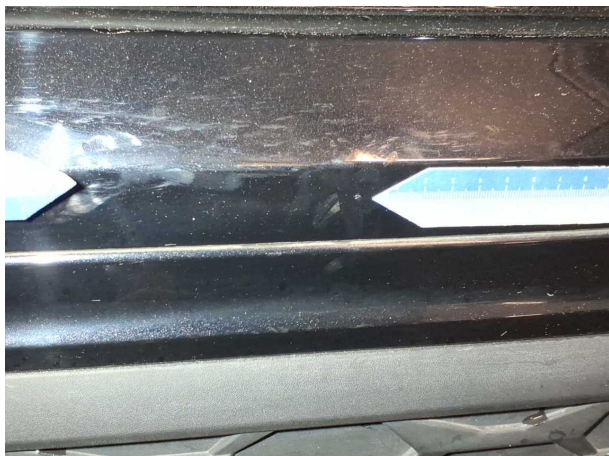
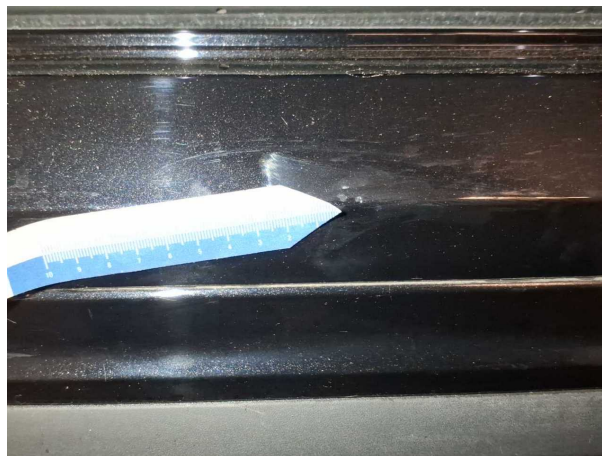
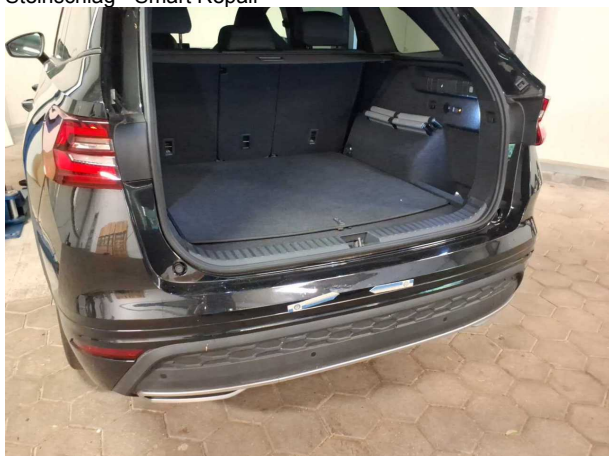
| Nr. | Bauteilgruppe | Beschreibung |
|---|---|---|
| 1 | Stoßfänger hinten | Stoßfänger hinten - Steinschlag - Smart Repair |

**Beschädigung #1:** Stossfänger hinten: Stossfänger hinten - Steinschlag - Smart Repair

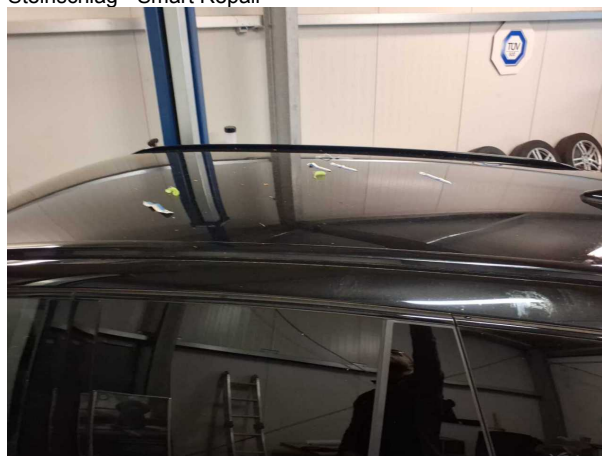
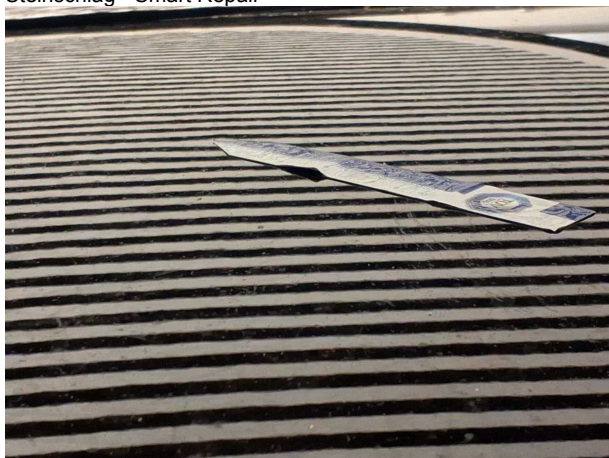
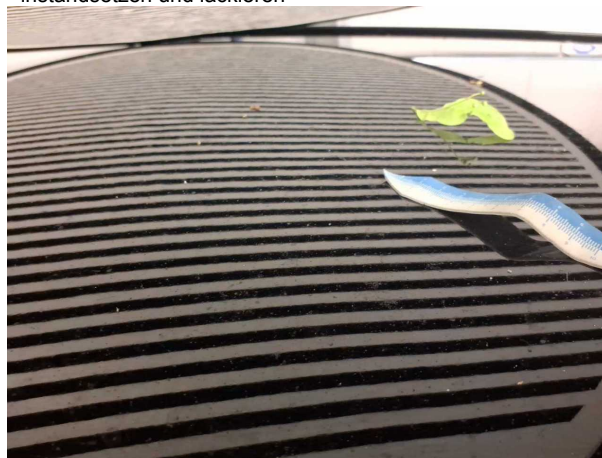
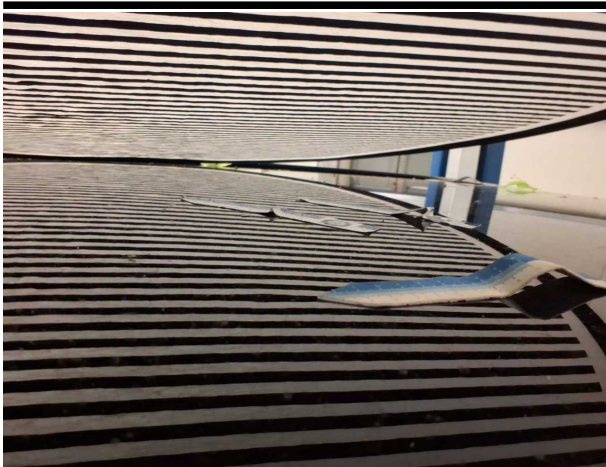
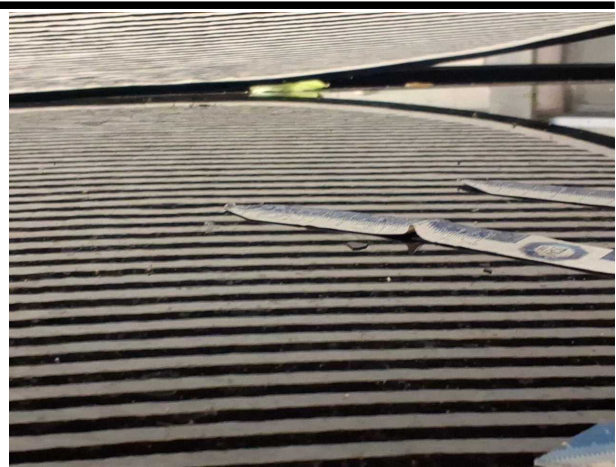
| Nr. | Bauteilgruppe | Beschreibung |
|---|---|---|
| 2 | Fahrzeugdach | Dach - Delle / Lackschaden - instandsetzen und lackieren |

**Beschädigung #2:** Fahrzeugdach: Dach - Delle / Lackschaden - instandsetzen und lackieren
