Wertgutachten

Ihr Auftrag vom	08.06.2026 durch Raiffeisen-Impuls Fuhrparkmanagement GmbH & Co. KG
Besichtigungsort	36272 Niederaula, Industriestr. 11
Besichtigungsdatum	22.06.2026
Referenznummern	0002079056

Fahrzeugident.-Nr.	WF01XXTTG1PL68854		
Fahrzeugart	PKW - Mehrzweckfahrzeug	Farbton / Lackart	Frost-Weiß / Uni
Hersteller	Ford	Nächste HU	11/2026
Typ / Verkaufsbez.	Transit Custom 2.0 TDCi 320 L1 Trend	Laufleistung abgelesen	64.419 km
Erstzulassung	16.10.2023	Emissionsklasse	Euro 6
Getriebe / Gänge	Manuell / 6	Sitzplätze / Türen	9 / 5
Achsen / angetrieben	2 / 1	Anzahl Besitzer	unbekannt
Motorart	Reihenmotor / Diesel	Hubraum / Nennleistung	1.995 ccm / 77 KW
Antriebsart	Frontantrieb

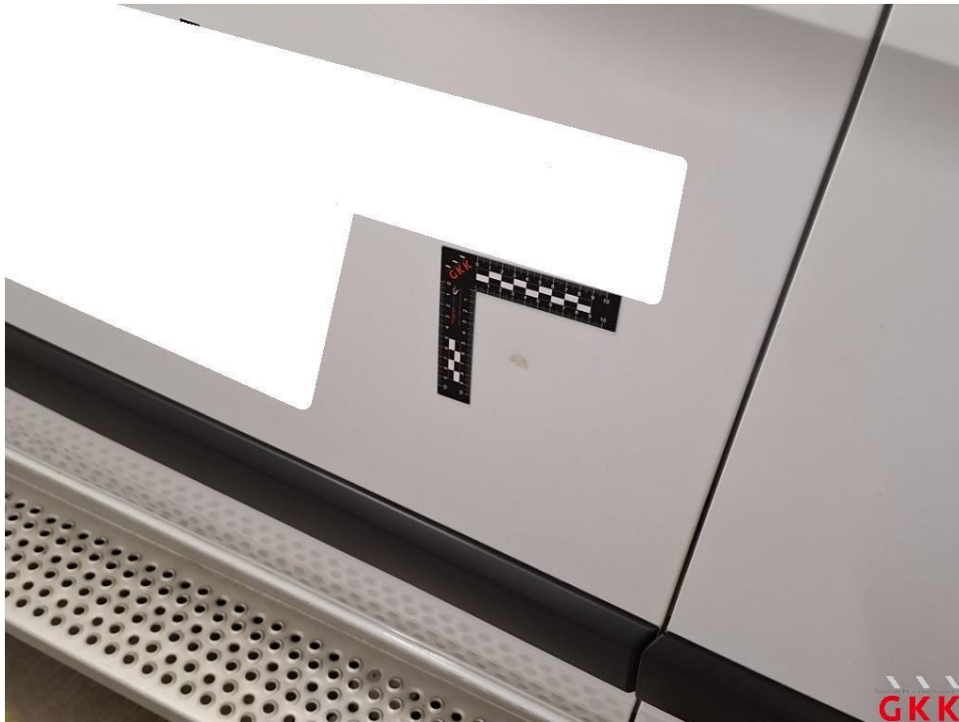
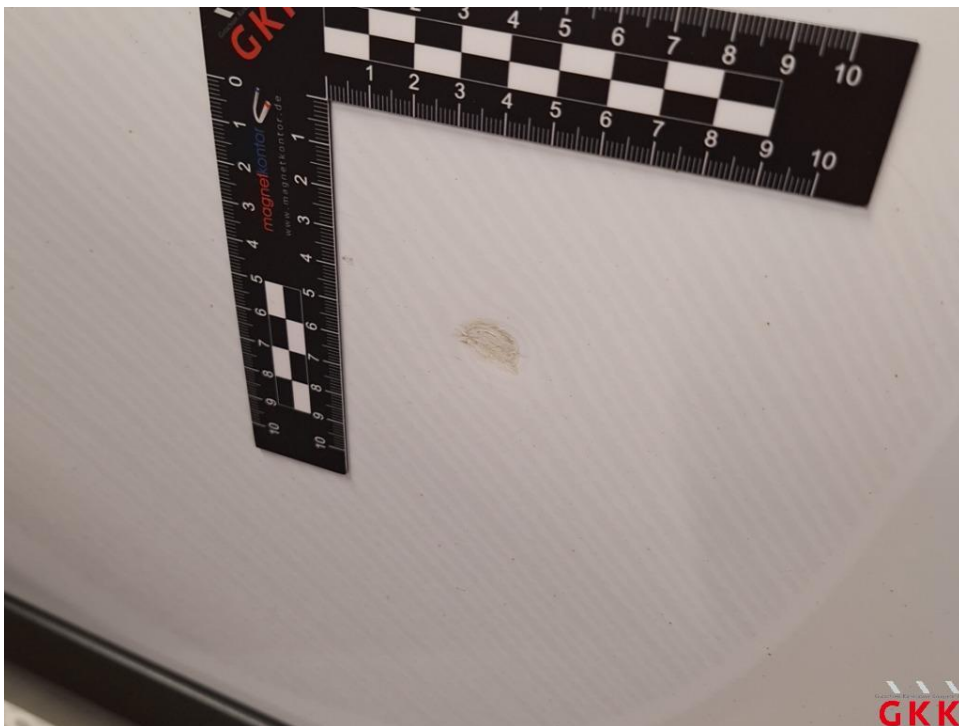
Bild 15 Schiebetür rechts, beschädigt, instand setzen - lackieren

Bild 16 Schiebetür rechts, beschädigt, instand setzen - lackieren
