FORD TRANSIT PRITSCHKE (TTS)(2019->) 350 L3 EINZELKABINE TREND MOTOR 2,0 LTR. - 96 KW TDCI KAT PRITSCHKE STANDARD

VIN: WF0AXXTTRANT05851

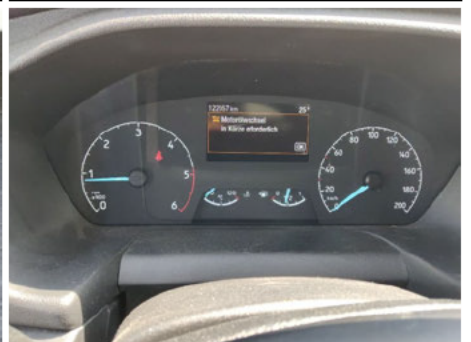
| # | Element | Defekt | Korrektur |
|---|---|---|---|
| 001 | Warnleuchte Inspektion | Fehlt | Ausführen |

Warnleuchte Inspektion / Fehlt

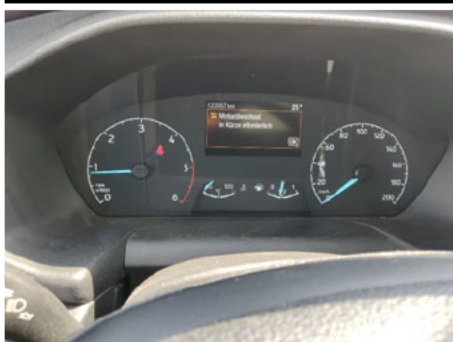
| # | Element | Defekt | Korrektur |
|---|---|---|---|
| 002 | Warnleuchte Inspektion | Fehlt | Ausführen |

Warnleuchte Inspektion / Fehlt

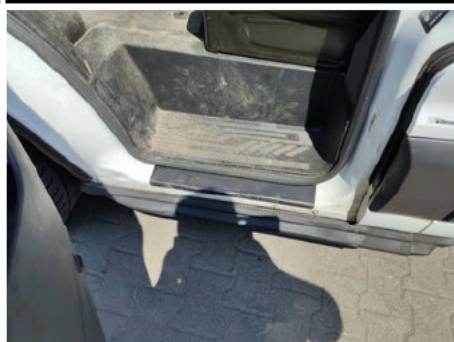
| # | Element | Defekt | Korrektur |
|---|---|---|---|
| 003 | Türdichtung / Vorne Links | Fehlt | Ersetzen |

Türdichtung / Vorne Links / Fehlt

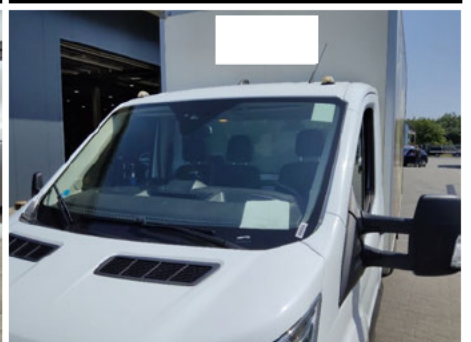
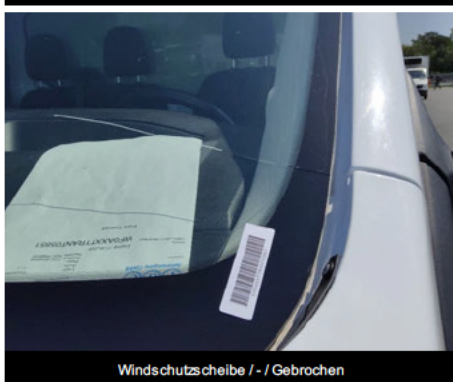
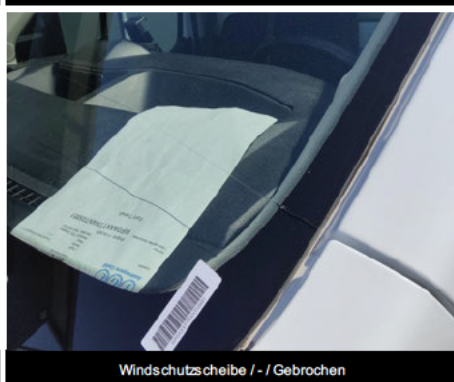
004 Windschutzscheibe / -

Gebrochen

Windschutzscheibe / - / Gebrochen

Ersetzen

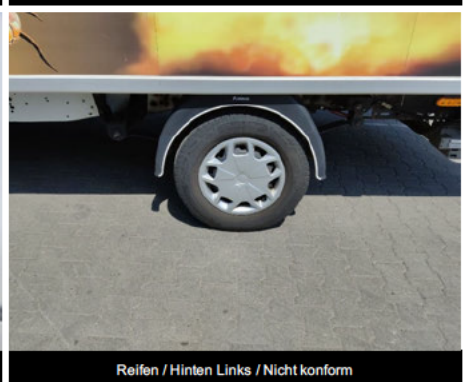
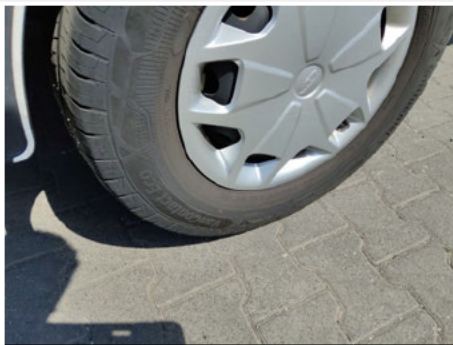
Geschwindigkeitsindex : R / Traglastindex : 113 / Reifenmarke : CONTINENTAL /  
Breite : 235 mm / Pannenschutz : Keine / Höhe : 65 / Felgen-/Reifendurchmesser :  
16 " / Saison : Sommer

Nicht konform

Reifen / Hinten Links / Nicht konform

Ersetzen

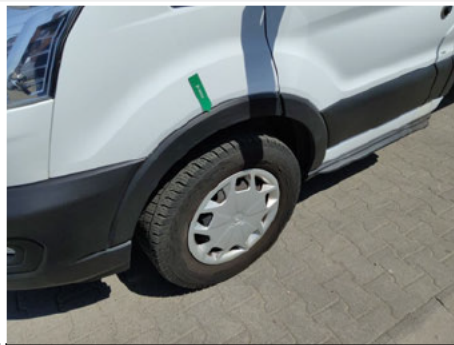
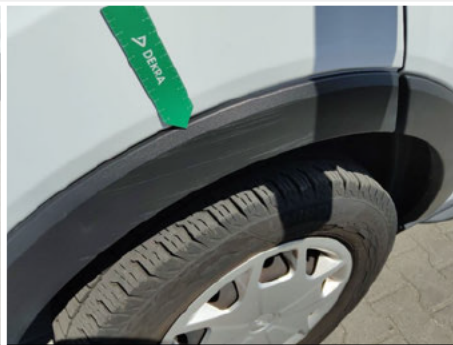
Kratzer

Kotflügelverbreiterung / Vorne Links / Kratzer

Ersetzen

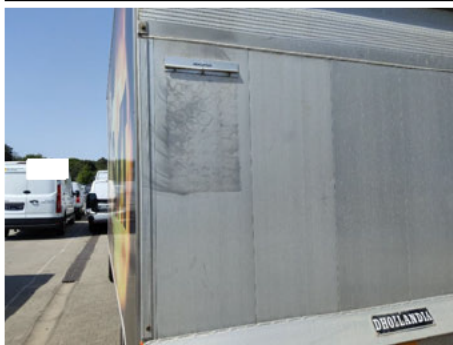
Fehlt

Reflektor / Hinten Links / Fehlt

Ersetzen

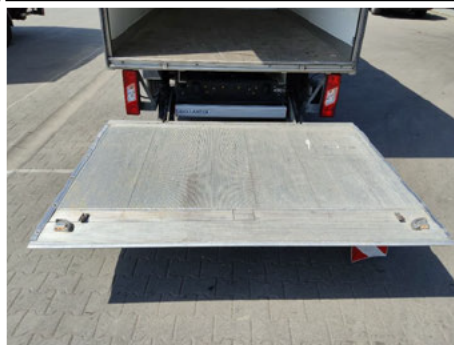
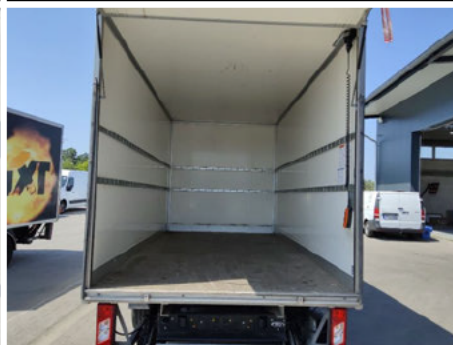
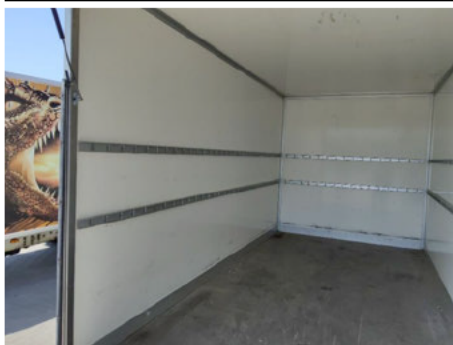
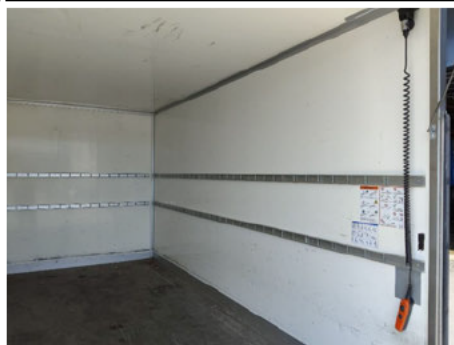
Verschlissen

Laderaum / - / Verschlissen

Akzeptabel

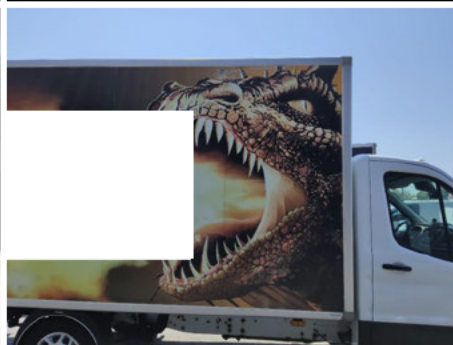
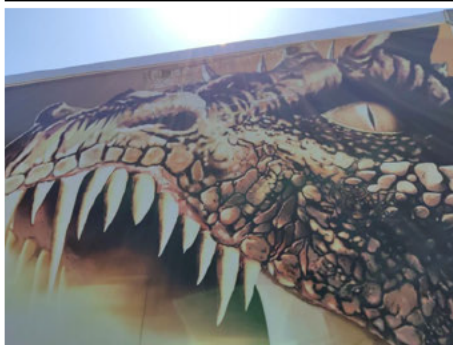
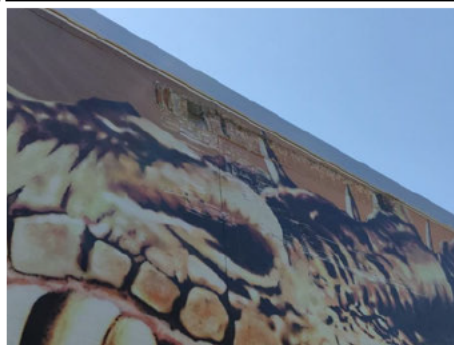
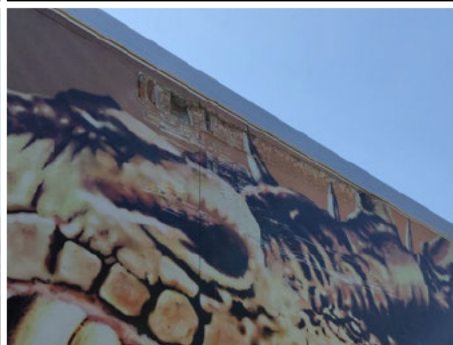
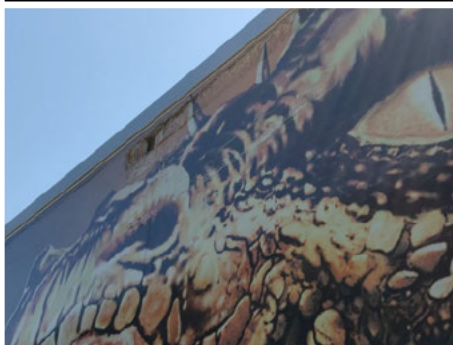
Delle

Seitenwand / Rechts / Delle

Reparieren

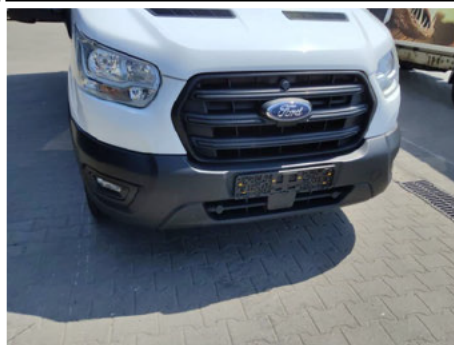
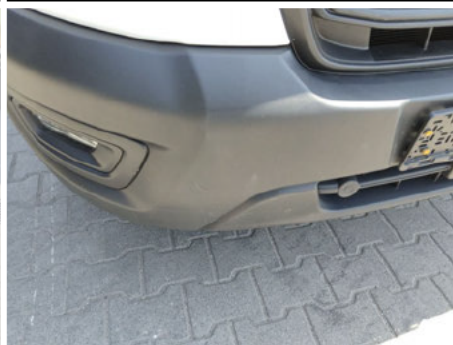
Kratzer

Stoßfänger / Vorne / Kratzer

Akzeptabel

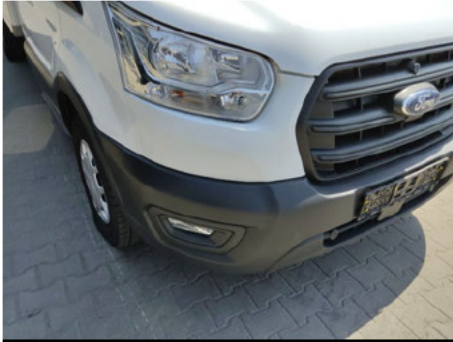
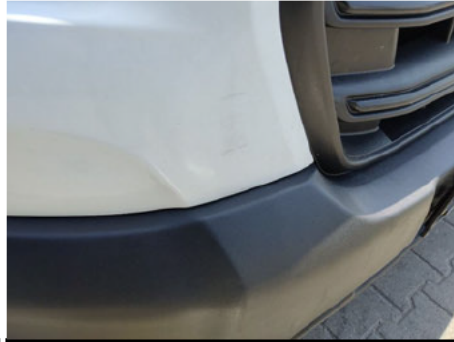
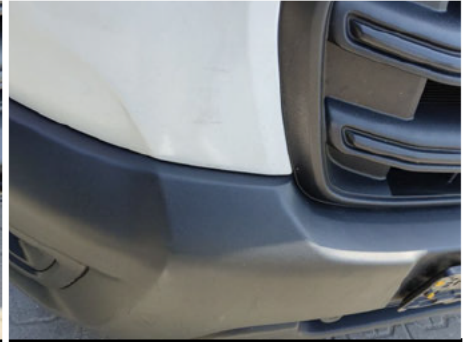
Delle

Stoßfänger / Vorne Rechts / Delle

Reparieren
