PROTOKOLLNUMMER: 45271390

Gutachten

W1K2132611A852036

Betreff	[REDACTED]
Auftrag durch	[REDACTED] [REDACTED] [REDACTED]
Besichtigungsdatum / Ort	20.04.2026
Fahrzeugart	PKW Kombi
Hersteller	Mercedes-Benz
Modell / Verkaufsbezeichnung	Mercedes-AMG E 53 4MATIC+ T-Modell
Schlüssel-Nummern HSN / TSN	2222 AEG 00021
Fahrzeug-Identnummer	W1K2132611A852036
Anzahl Besitzer	3
Erstzulassung / Letzte Zulassung	03.06.2020 / 20.06.2022
Nächste HU	10/2026
Fahrzeug Dokumente	Zum Zeitpunkt der Besichtigung lagen die Zulassungsbescheinigung Teil 1 (Schein) sowie die Zulassungsbescheinigung Teil 2 (Brief) vor. (Kopie)
Nummer ZB2	GM116522
Laufleistung	108.165 km / abgelesen
Farbe / Farbcode	197 Metalliclack obsidianschwarz
Antriebsart	Allradantrieb
Kraftstoffart	Hybr.Benzin/E
Hubraum / Leistung	2.999 ccm/ 320 kW
Zylinder / Schadstoffklasse	6 / EURO6;WLTP;DG;PI/CI; M, N1 I
zul. Gesamtgewicht (kg)	2.585
Anzahl Türen / Anzahl Sitze	5 / 5
Getriebe	Automatik
Anzahl Gänge	9

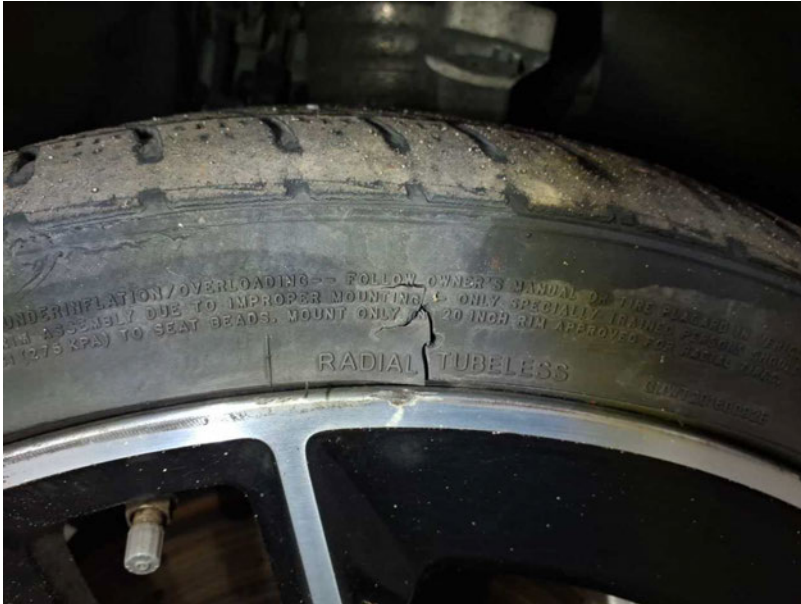
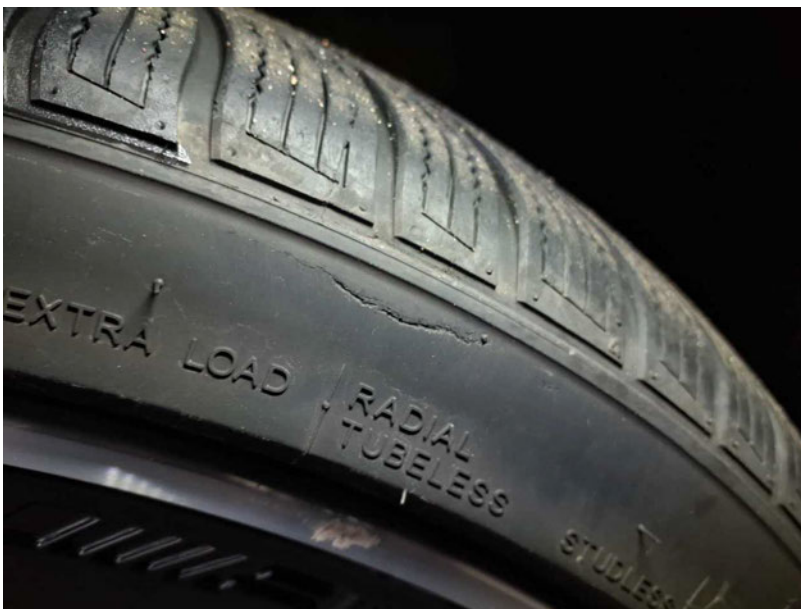
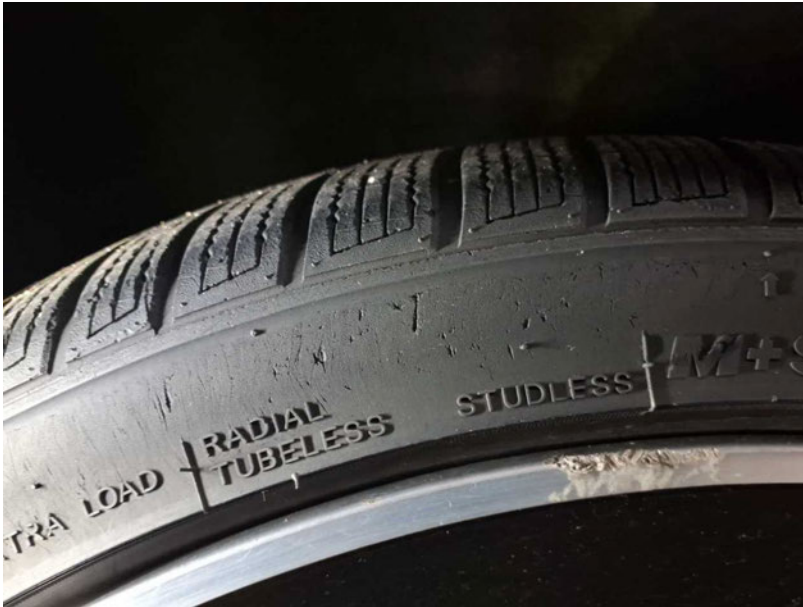
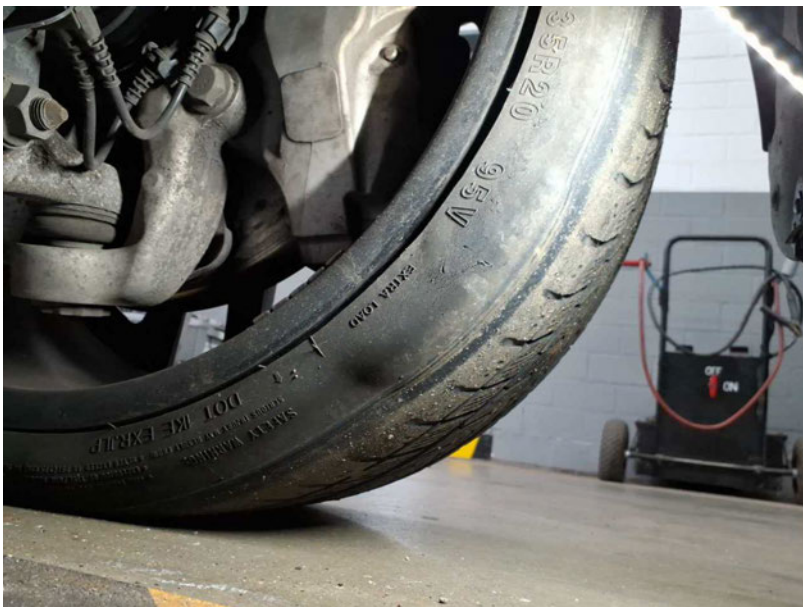
Verkehrssicherheit Räder Nicht verkehrssicher

Beschädigung #1: Rad/Reifen: Reifensatz komplett (Gehört nicht zur Ausstattung) - beschädigt - kein Abzug

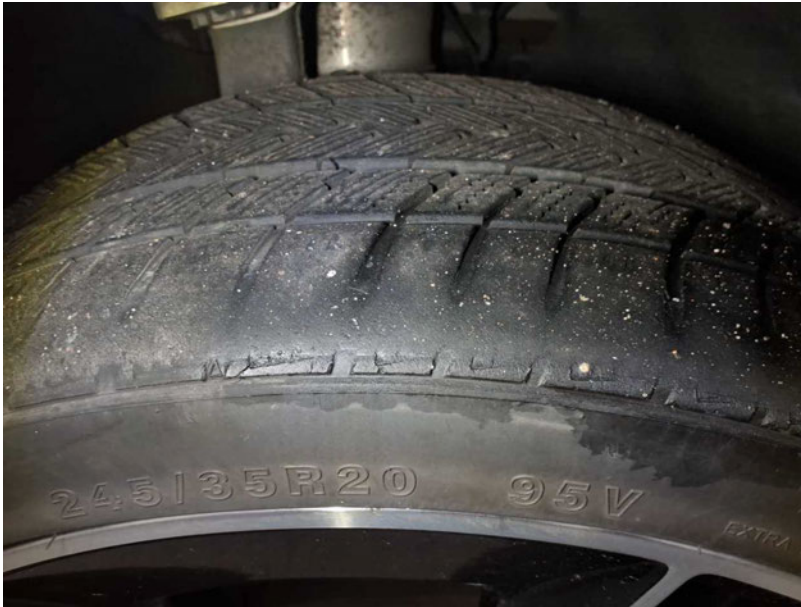
Beschädigung #3: Vermessung: Fahrwerk (Reifen einseitig abgefahren) - Fehlstellung - vermessen

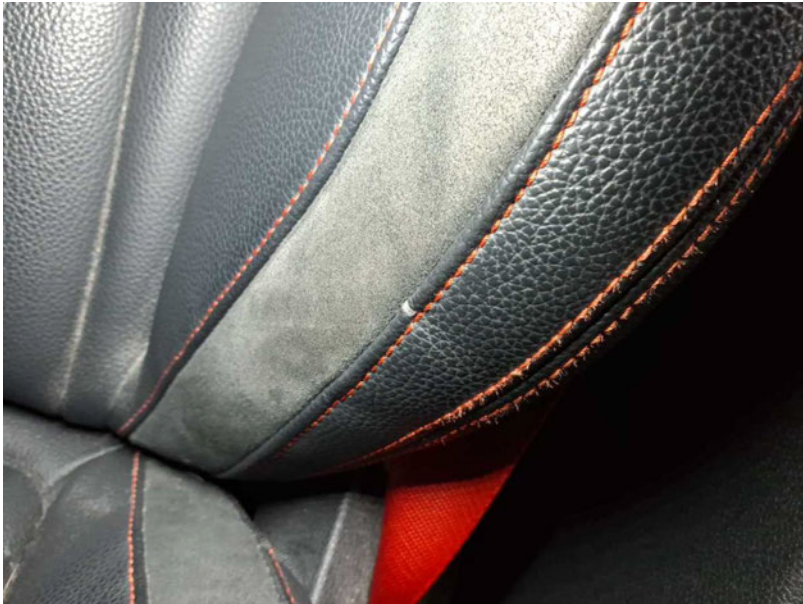
Beschädigung #5: Sitz vorn: Lehnenbezug links - gebrochen / gerissen - Smart Repair

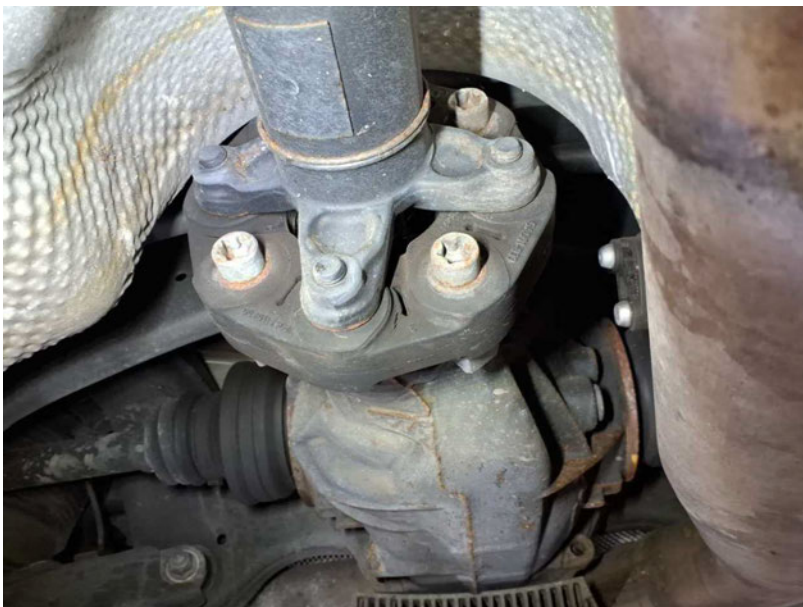
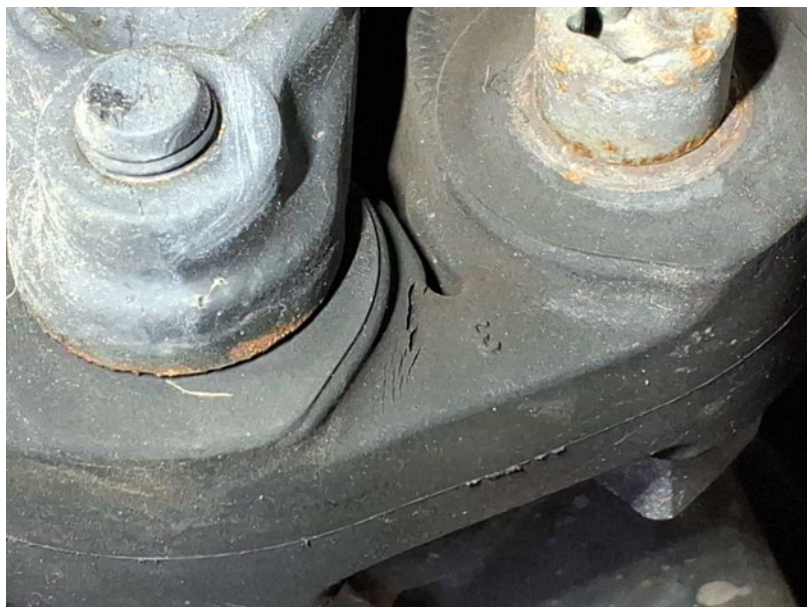
Beschädigung #6: Antriebsstrang: Gelenkwelle Hinterachse (Hardyscheibe) - porös / rissig - erneuern

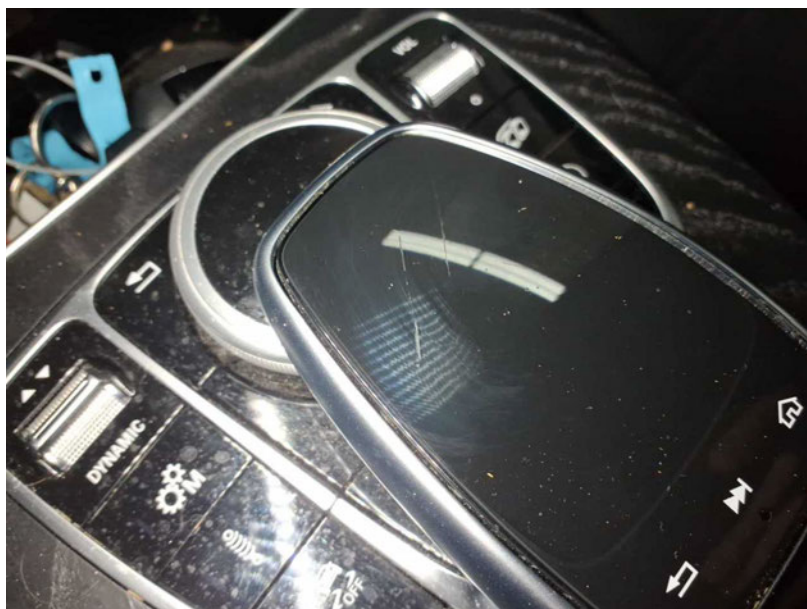
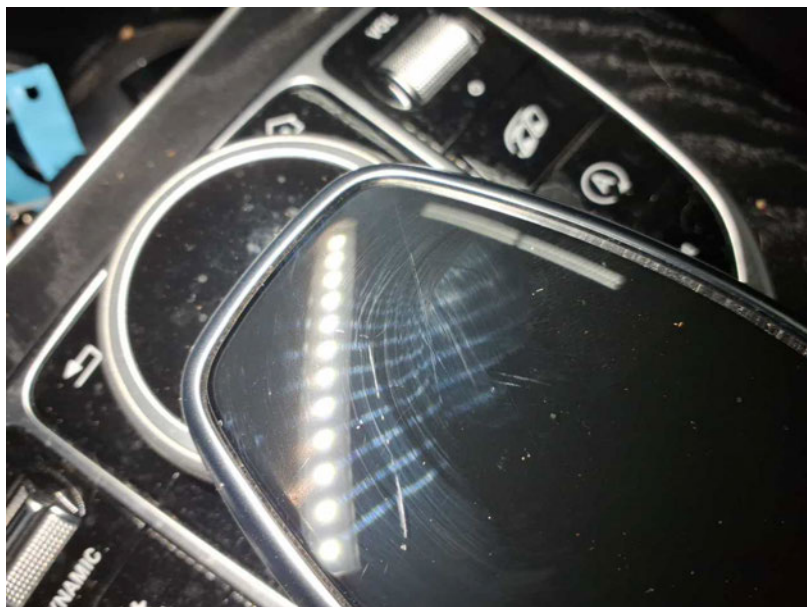
Beschädigung #7: Instrumententafel: Mittelkonsole vorn (Touchpad) - Kratzer - erneuern

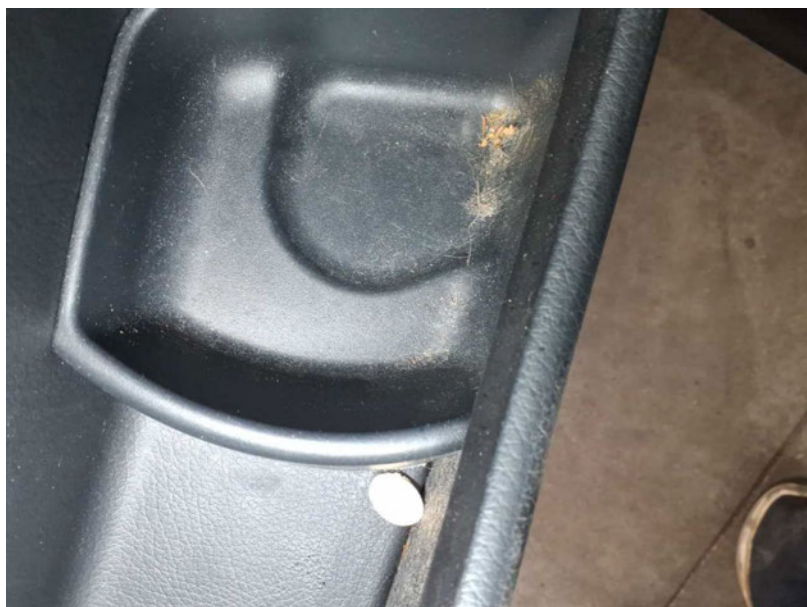
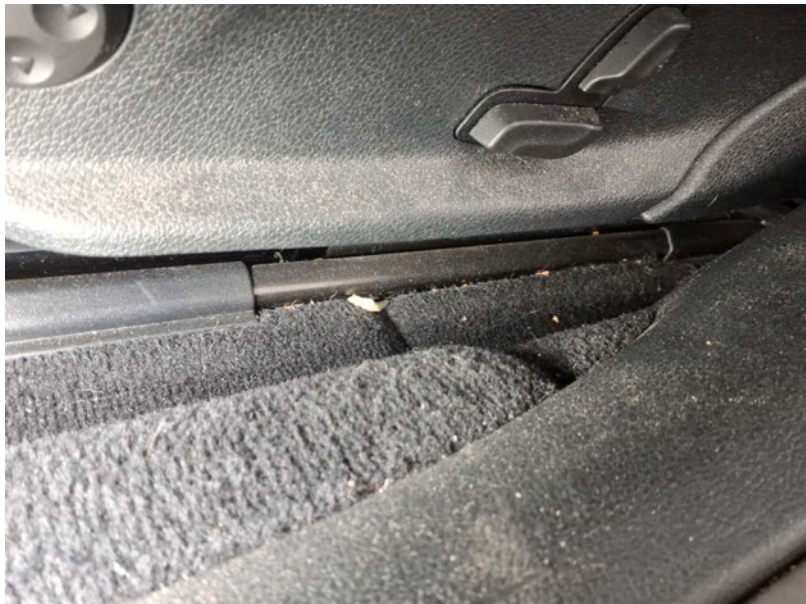
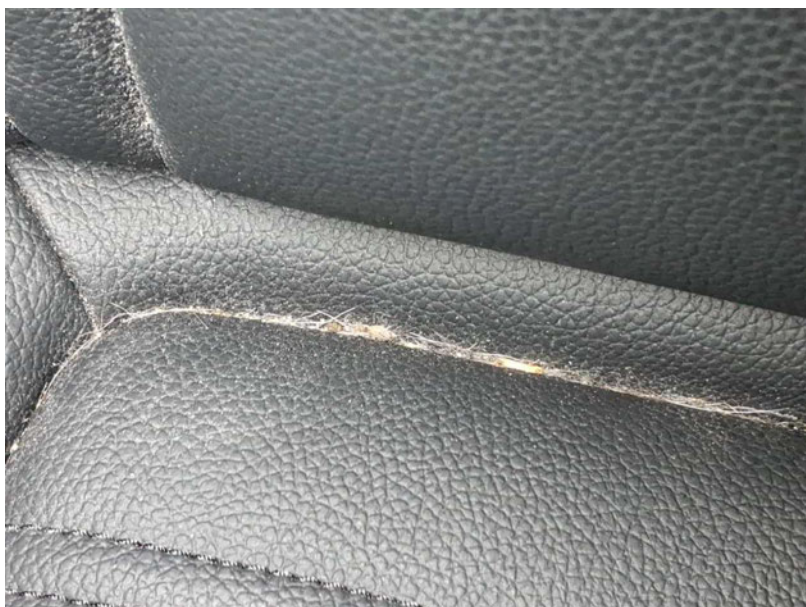
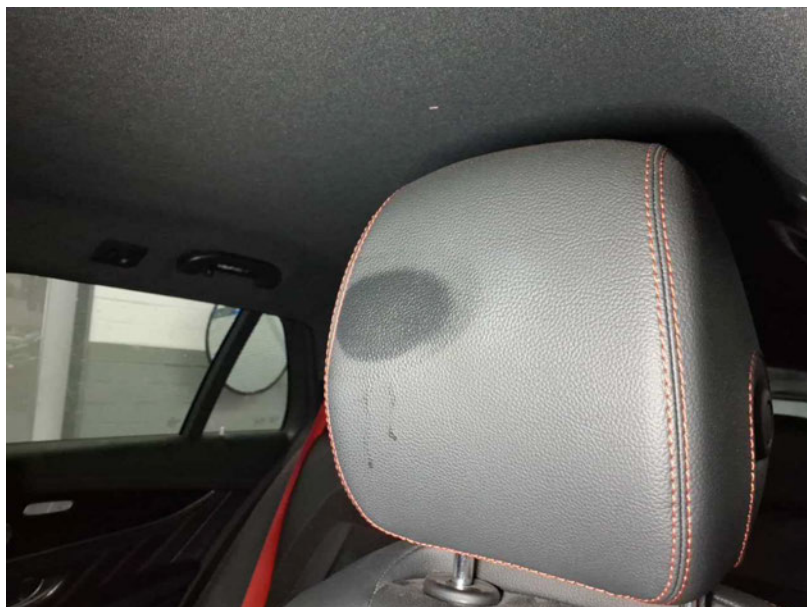
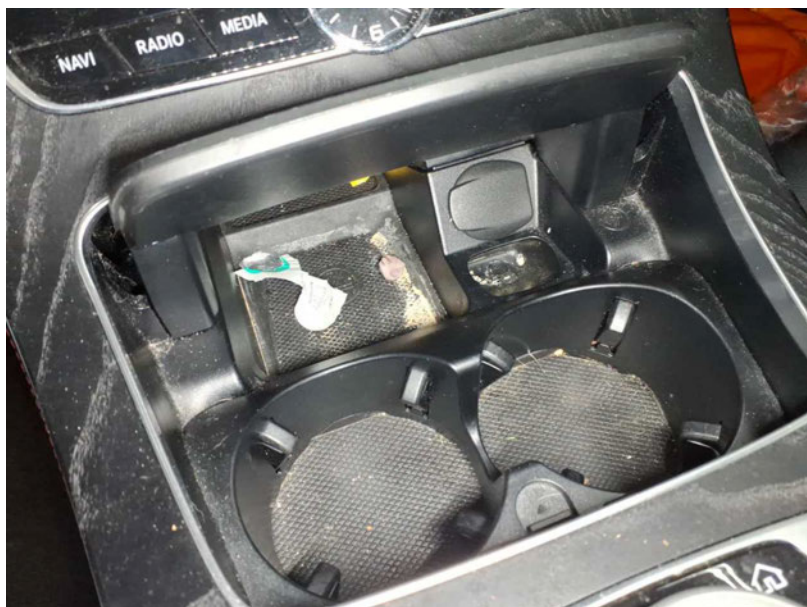
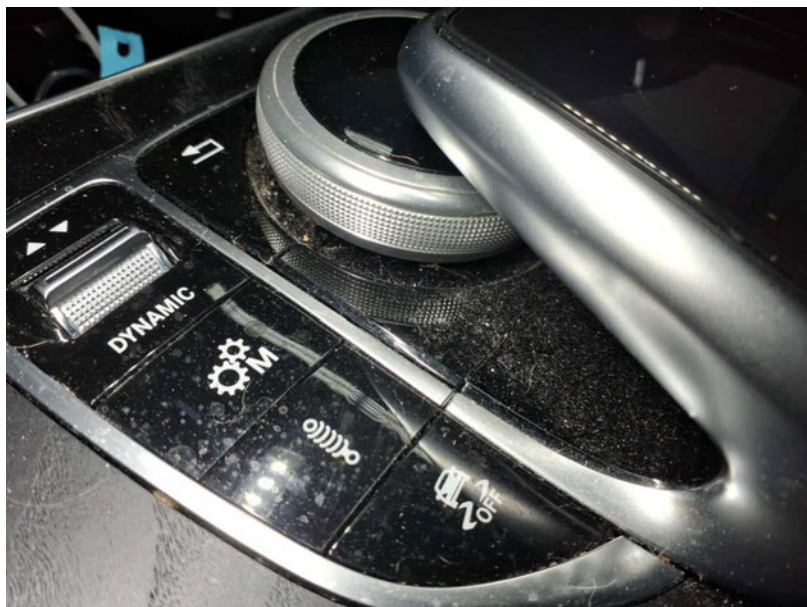
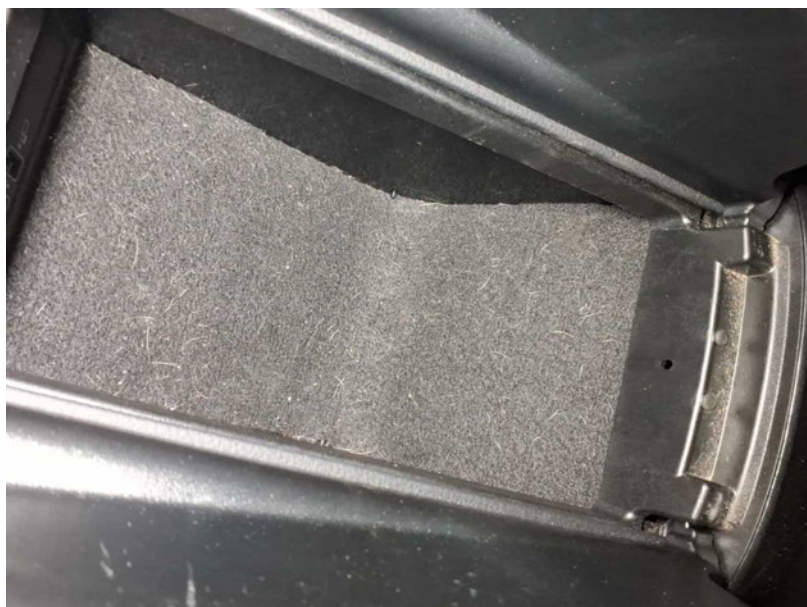
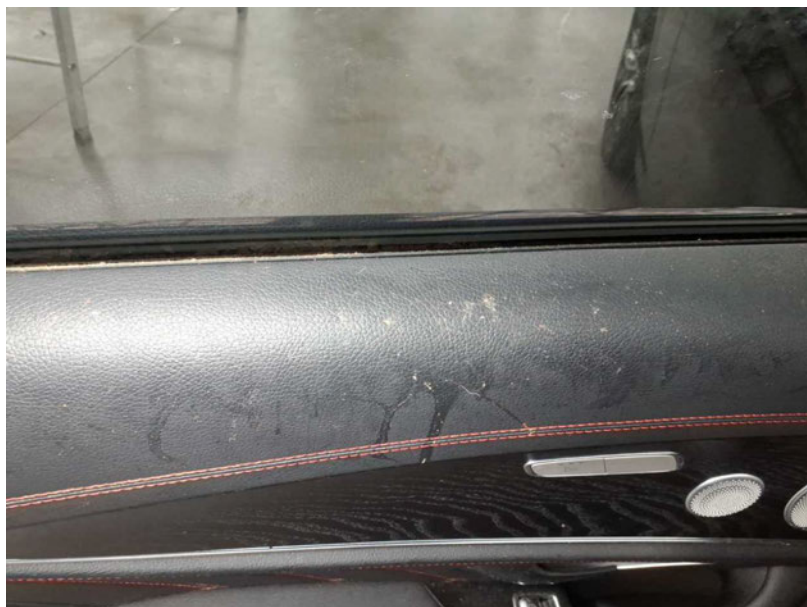
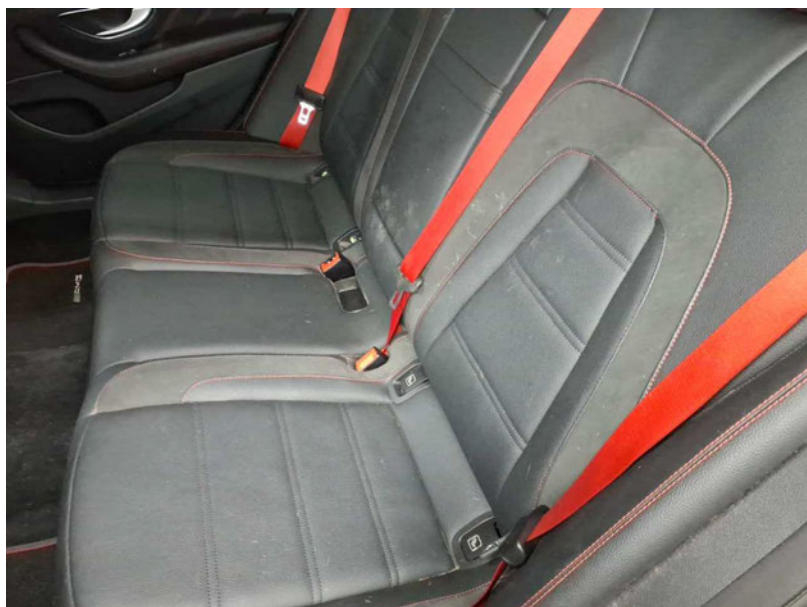
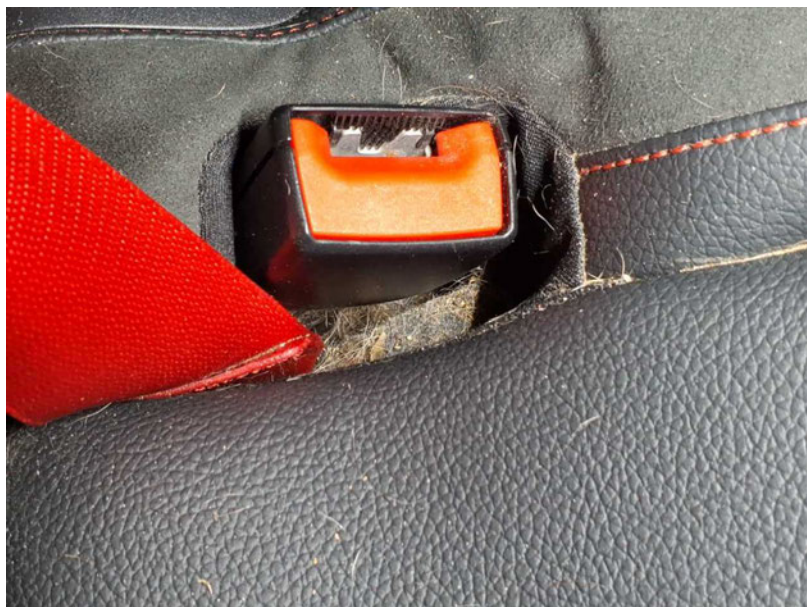
Beschädigung #8: Interieur: Innenraum (+ Tierhaare entfernen) - verschmutzt - reinigen

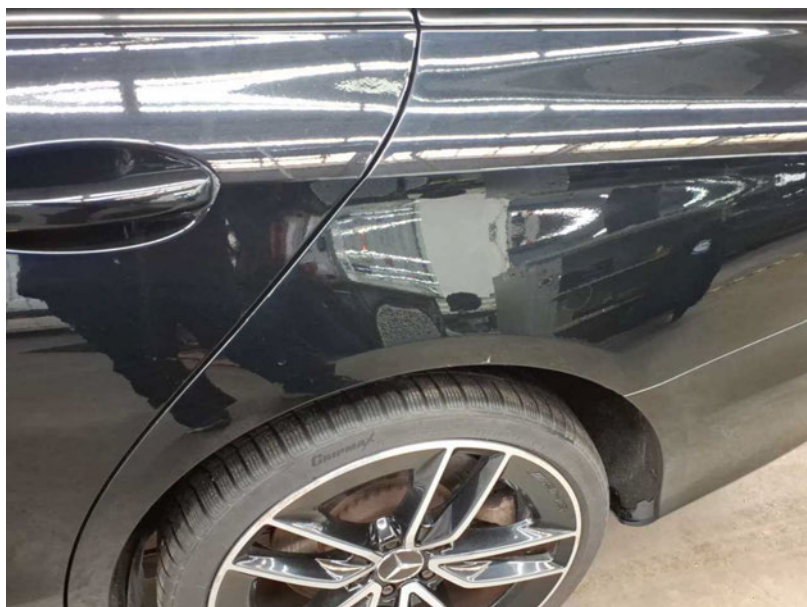
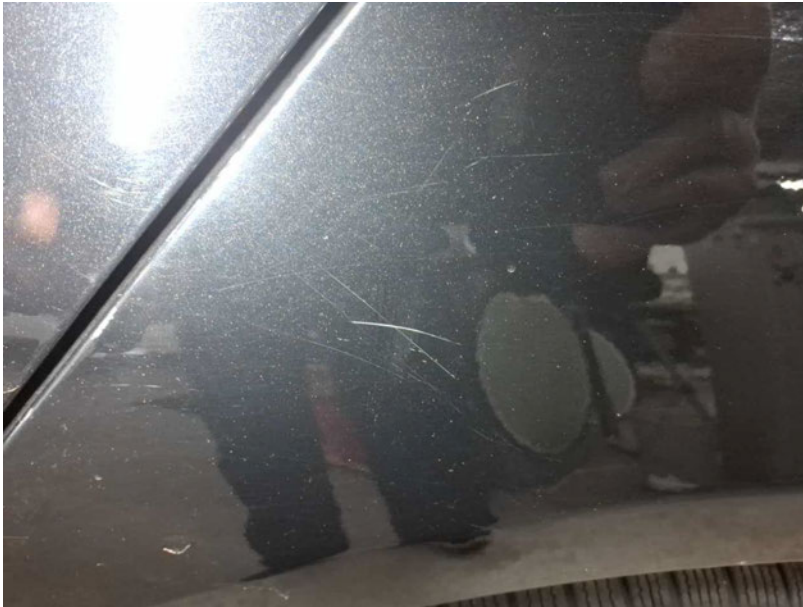
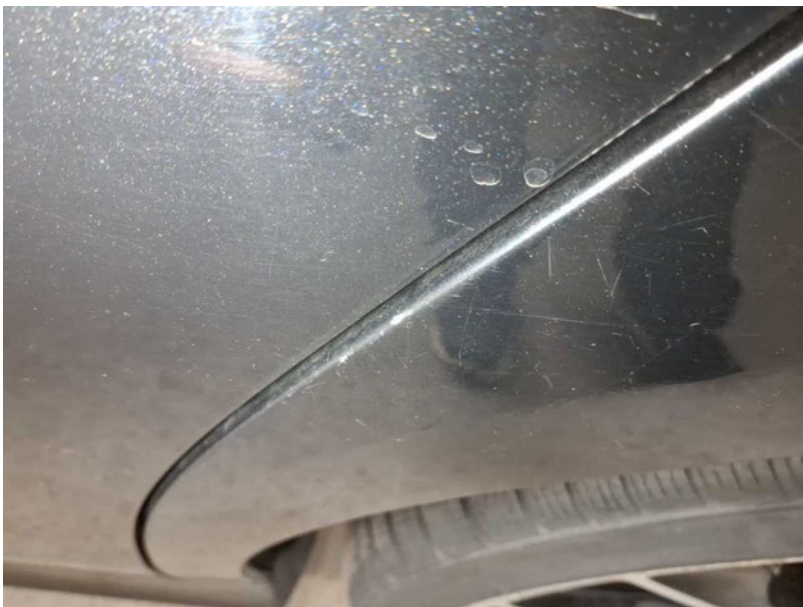
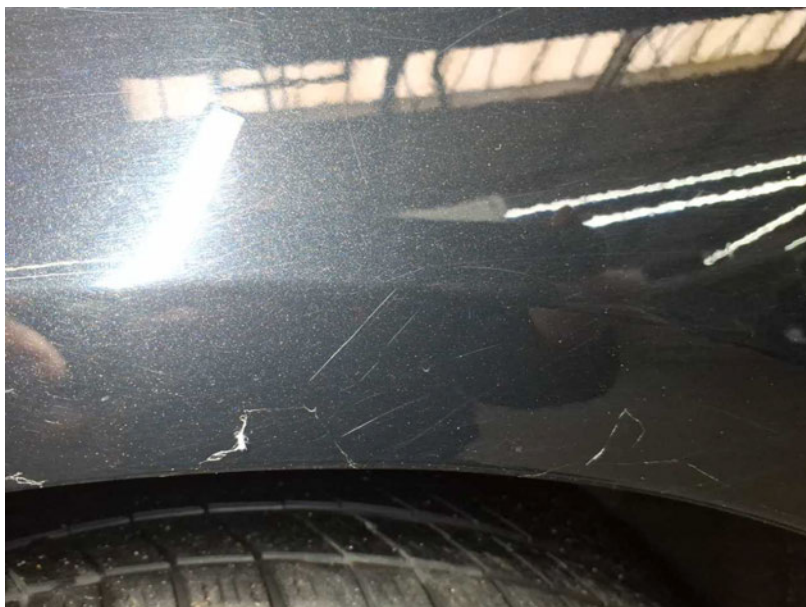
Beschädigung #9: Seitenwand links: Seitenwand - Kratzer - lackieren

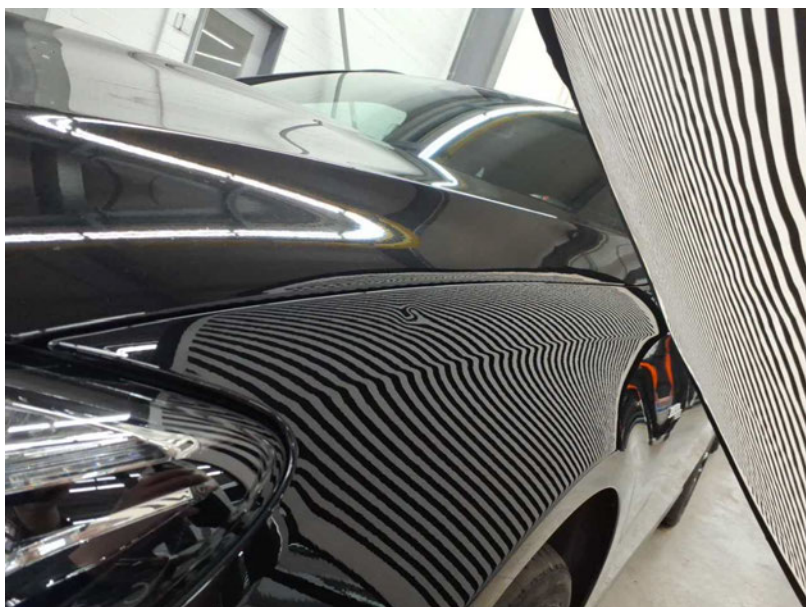
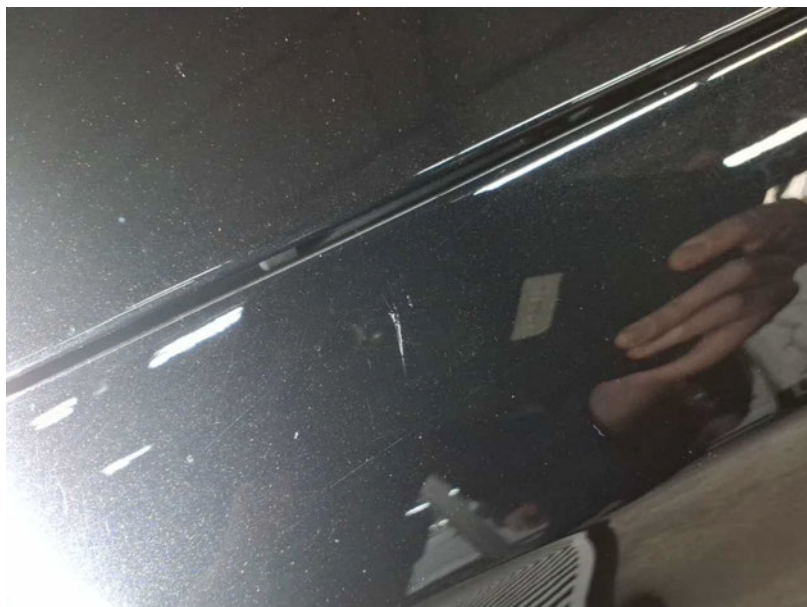
Beschädigung #11: Kotflügel links: Kotflügel links - Delle(n) - instandsetzen und lackieren

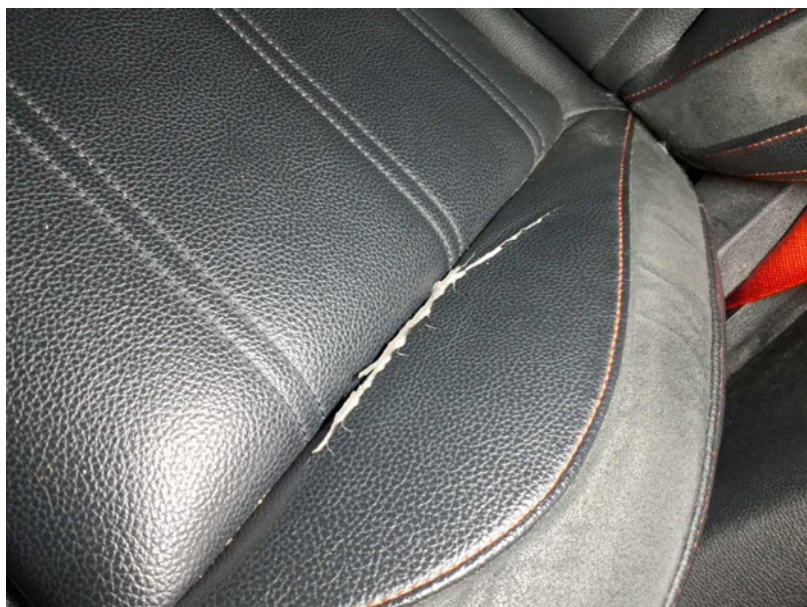
Beschädigung #12: Sitz vorn: Sitzbezug links - gebrochen / gerissen - erneuern

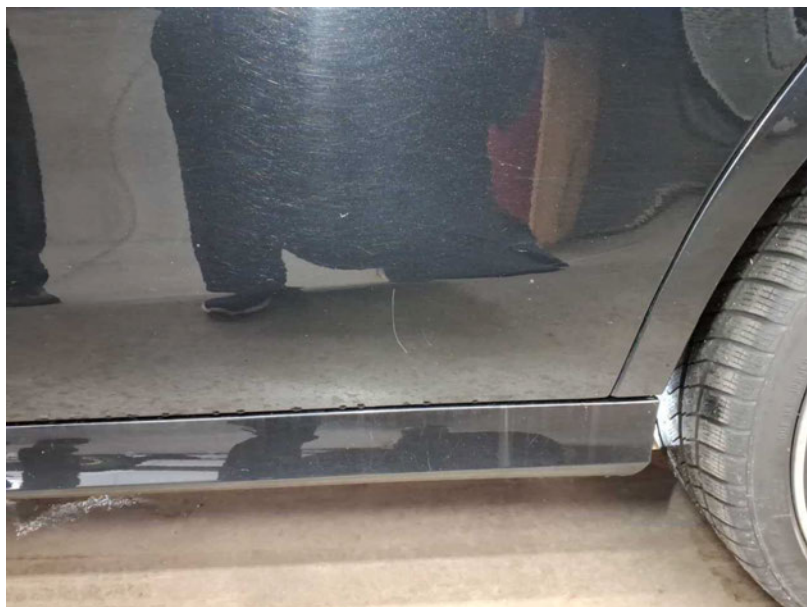
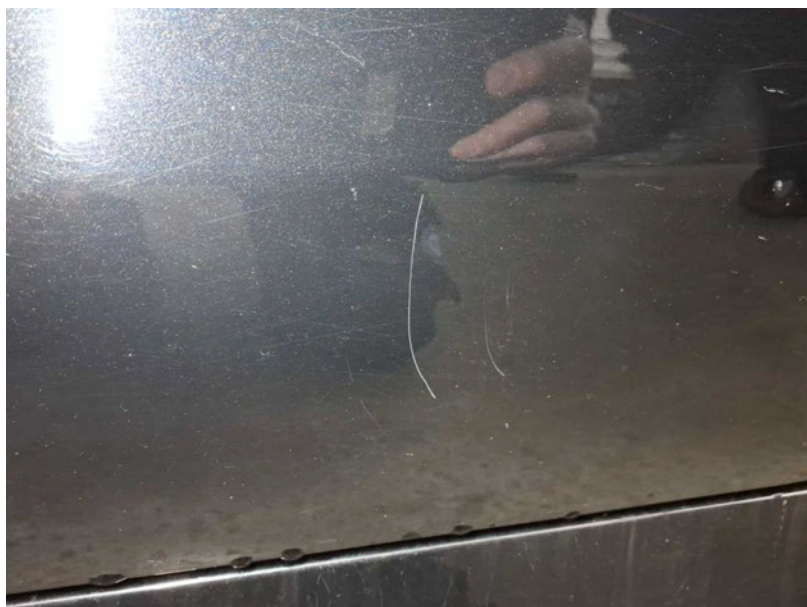
Beschädigung #13: Tür hinten links: Tür - Kratzer - lackieren

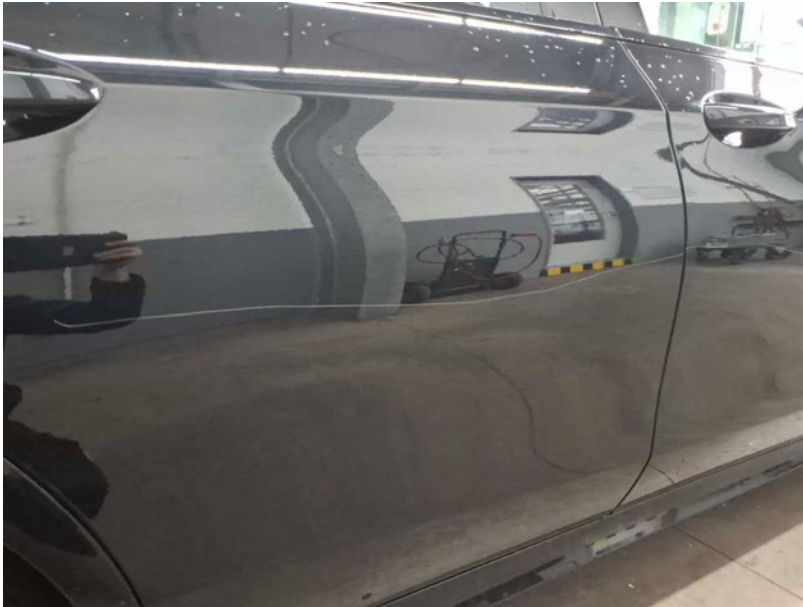
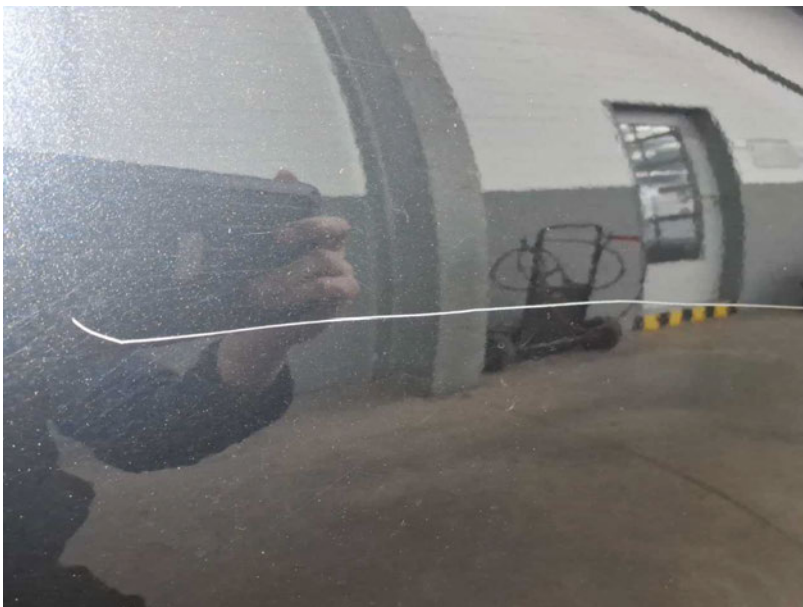
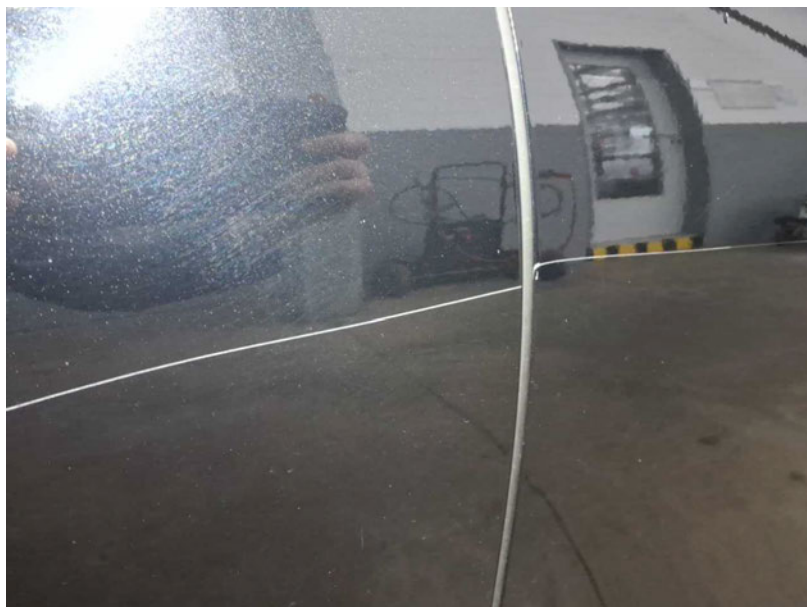
Beschädigung #14: Tür hinten rechts: Tür - Kratzer - lackieren

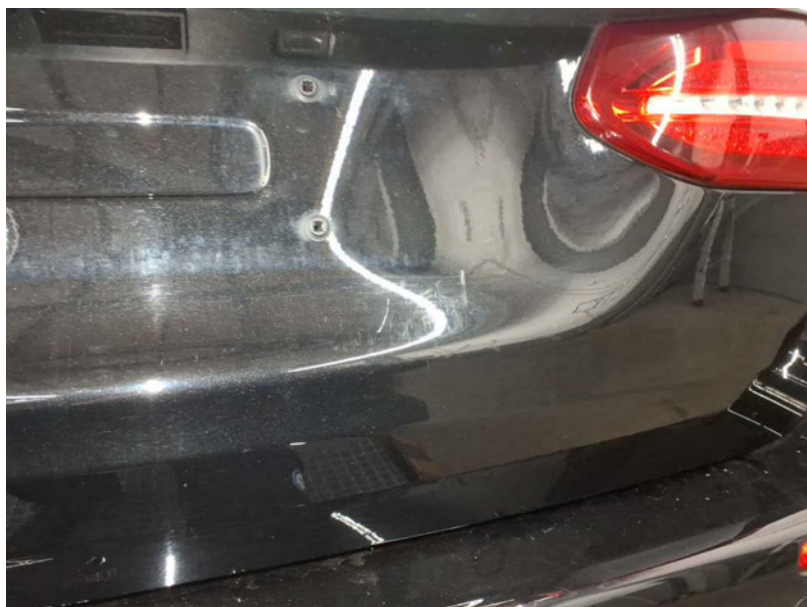
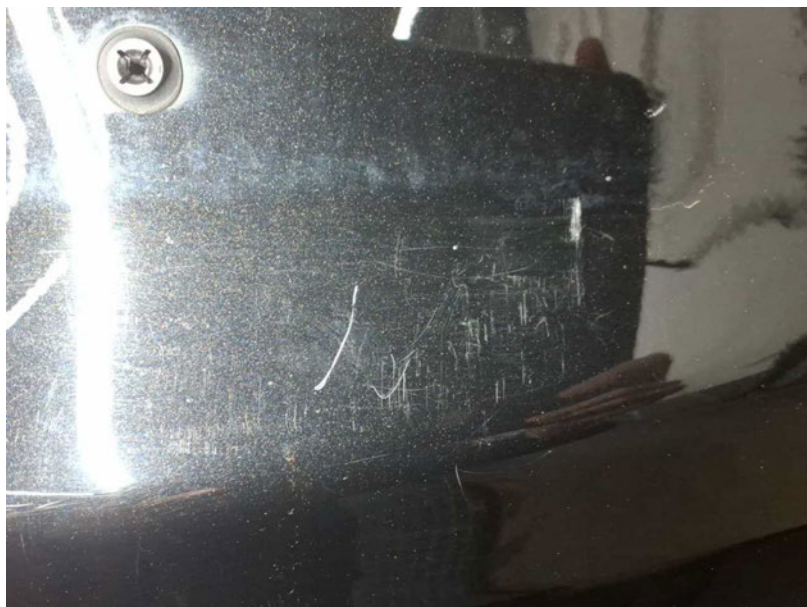
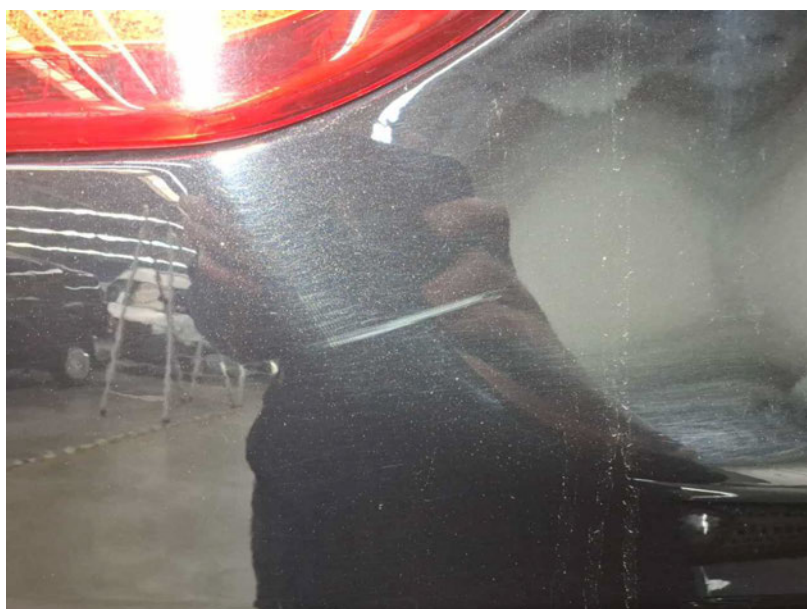
Beschädigung #15: Heckklappe/-tür: Heckklappe - Kratzer - lackieren

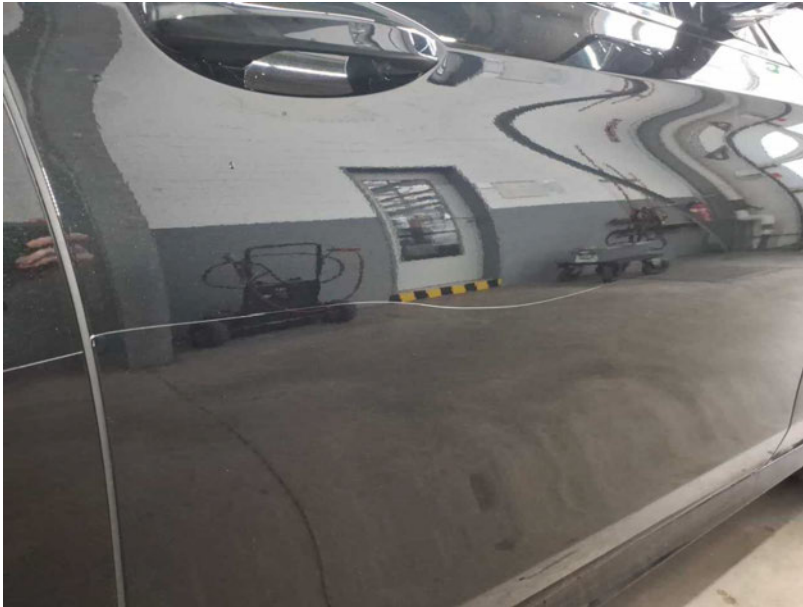
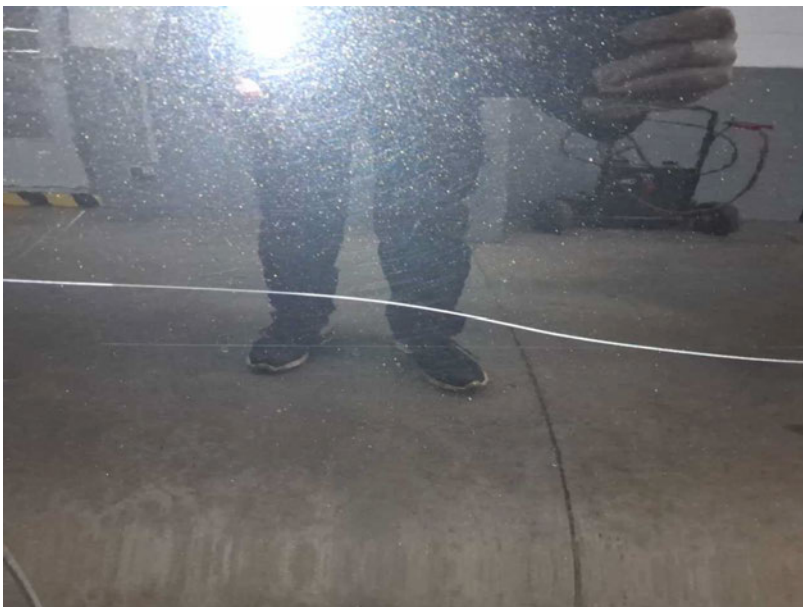
Beschädigung #16: Tür vorn rechts: Tür - Kratzer - lackieren
