PROTOKOLLNUMMER: 45271390

Gutachten

W1K2132611A852036

Betreff	[REDACTED]
Auftrag durch	[REDACTED] [REDACTED] [REDACTED]
Besichtigungsdatum / Ort	20.04.2026
Fahrzeugart	PKW Kombi
Hersteller	Mercedes-Benz
Modell / Verkaufsbezeichnung	Mercedes-AMG E 53 4MATIC+ T-Modell
Schlüssel-Nummern HSN / TSN	2222 AEG 00021
Fahrzeug-Identnummer	W1K2132611A852036
Anzahl Besitzer	3
Erstzulassung / Letzte Zulassung	03.06.2020 / 20.06.2022
Nächste HU	10/2026
Fahrzeug Dokumente	Zum Zeitpunkt der Besichtigung lagen die Zulassungsbescheinigung Teil 1 (Schein) sowie die Zulassungsbescheinigung Teil 2 (Brief) vor. (Kopie)
Nummer ZB2	GM116522
Laufleistung	108.165 km / abgelesen
Farbe / Farbcode	197 Metalliclack obsidianschwarz
Antriebsart	Allradantrieb
Kraftstoffart	Hybr.Benzin/E
Hubraum / Leistung	2.999 ccm/ 320 kW
Zylinder / Schadstoffklasse	6 / EURO6;WLTP;DG;PI/CI; M, N1 I
zul. Gesamtgewicht (kg)	2.585
Anzahl Türen / Anzahl Sitze	5 / 5
Getriebe	Automatik
Anzahl Gänge	9

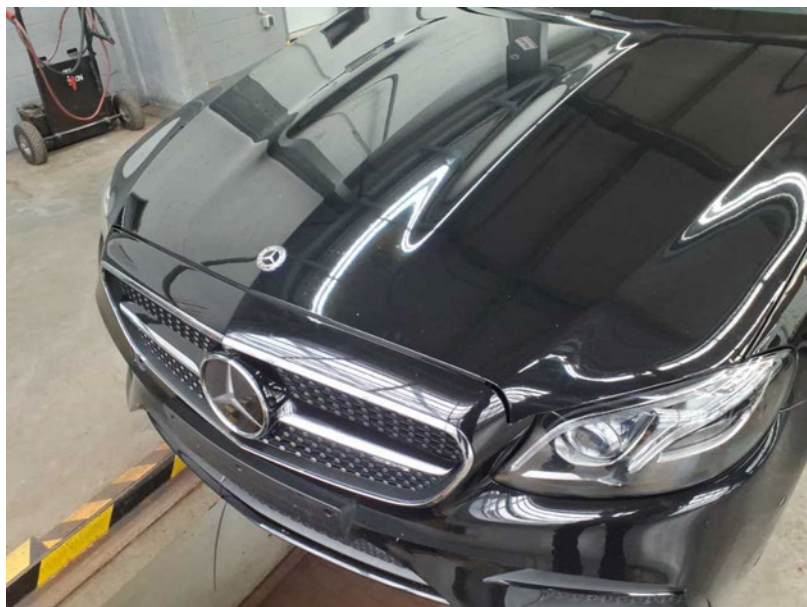
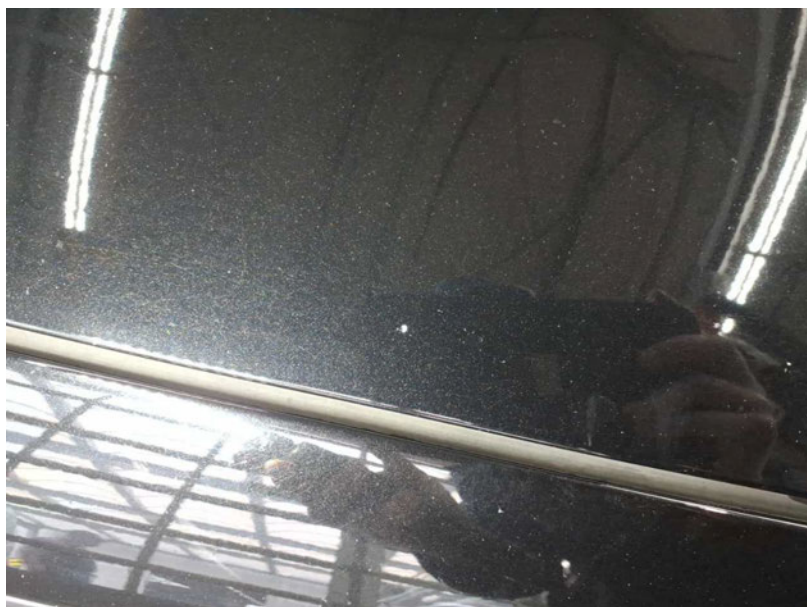
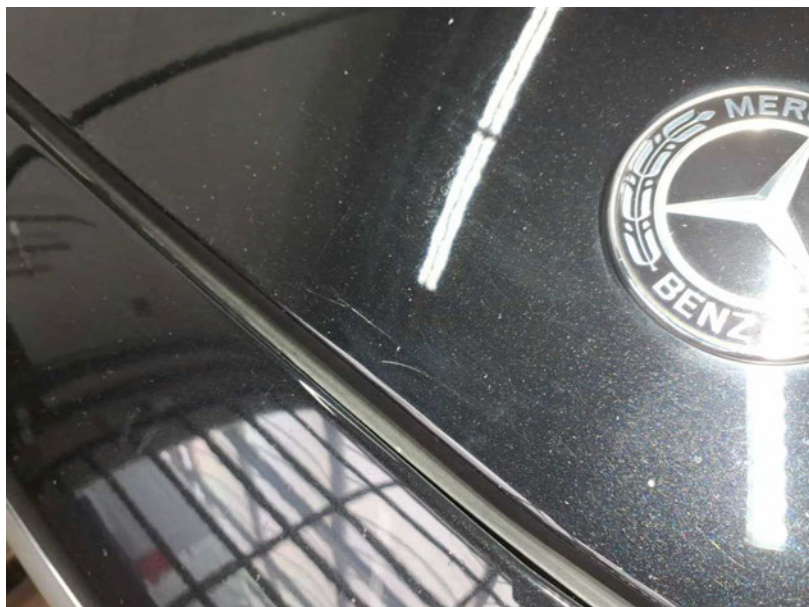
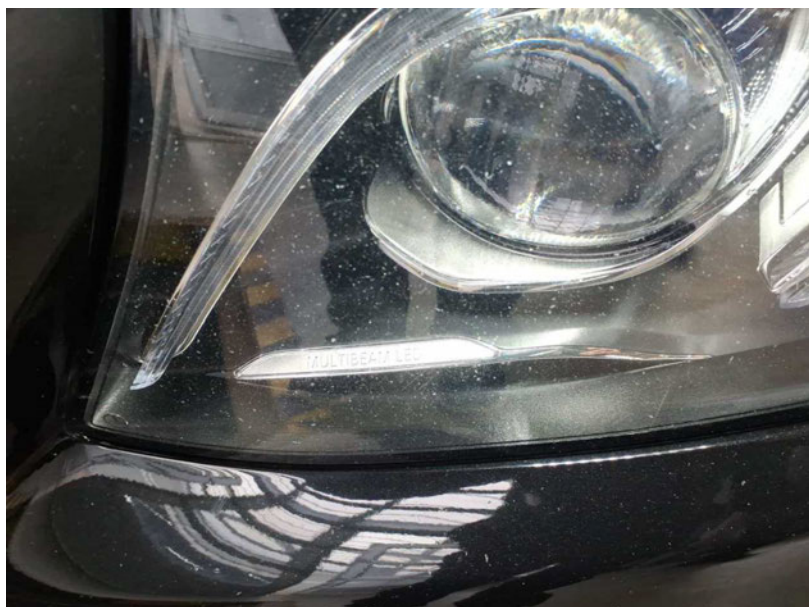
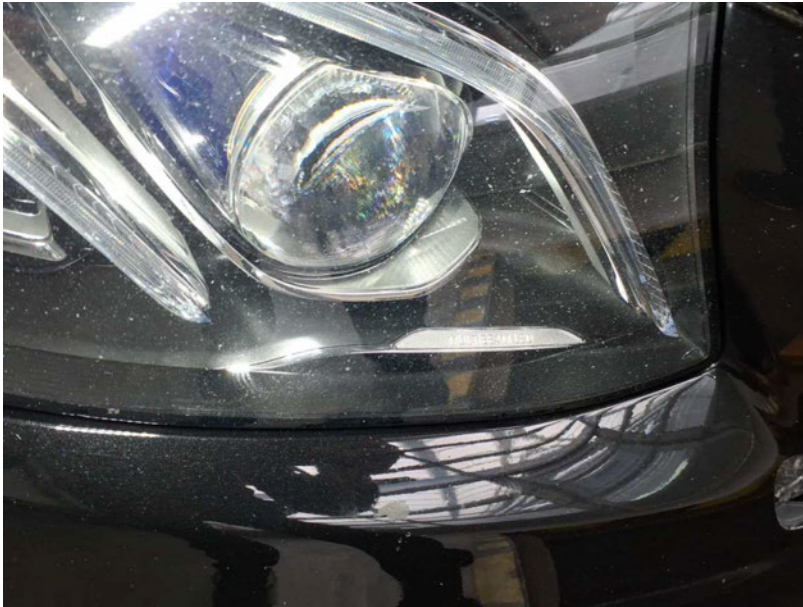
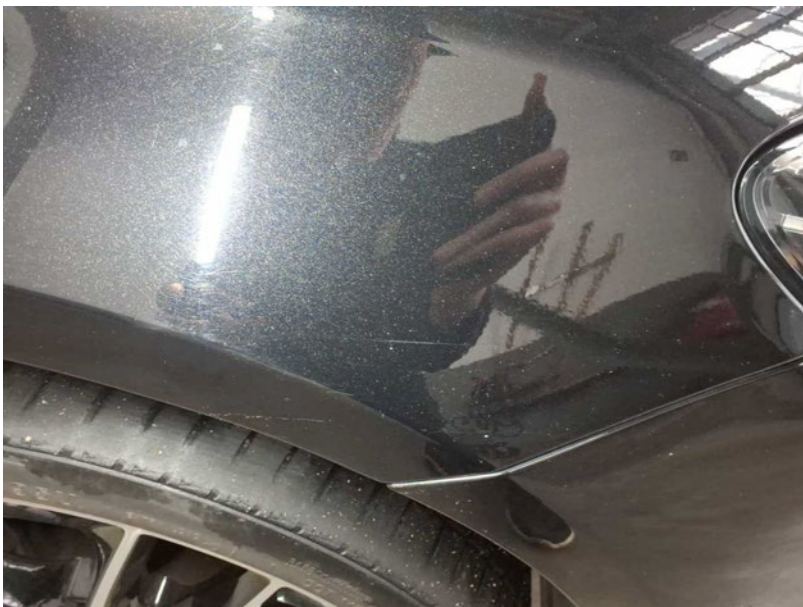
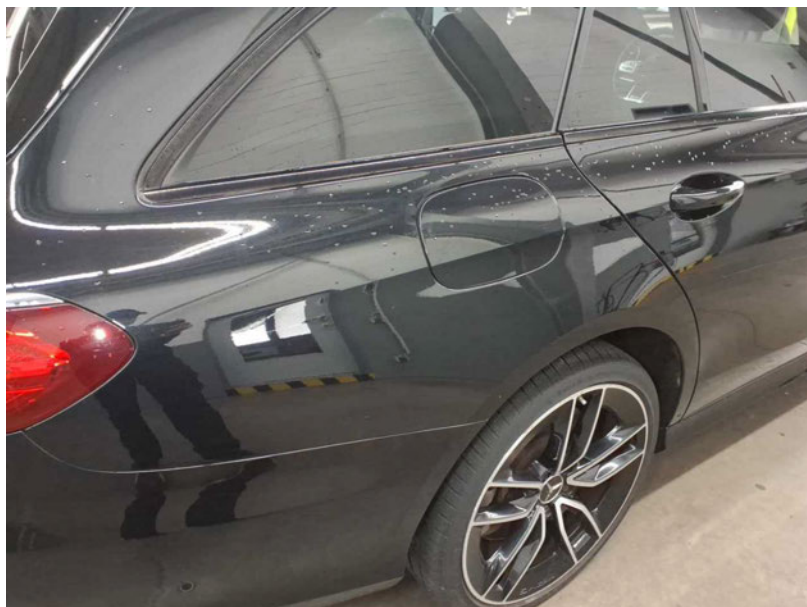
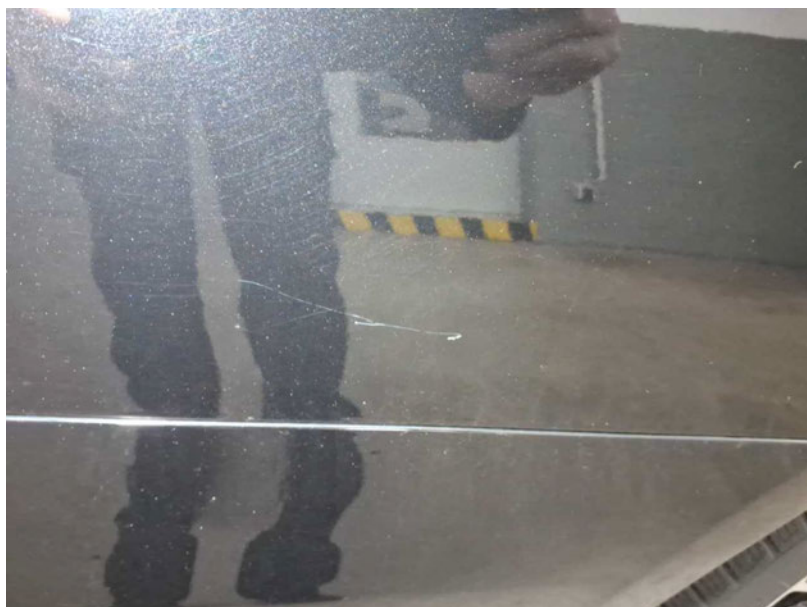
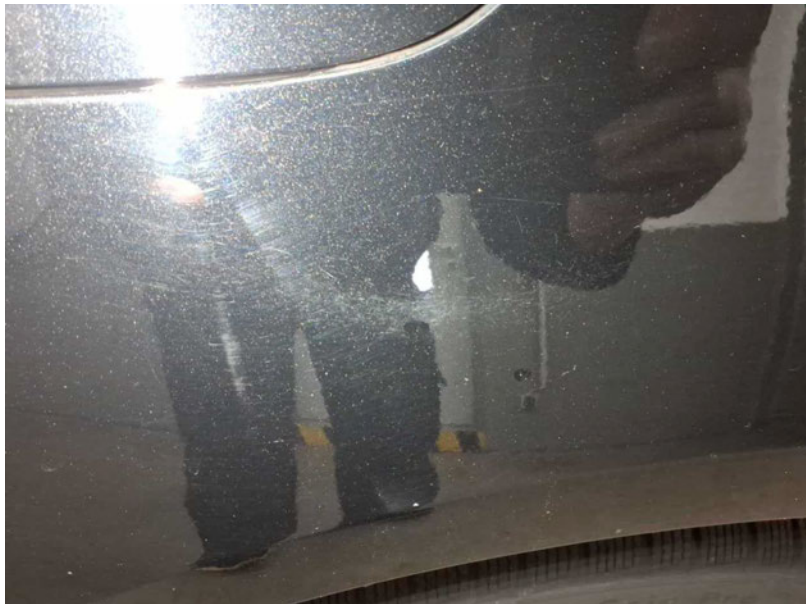
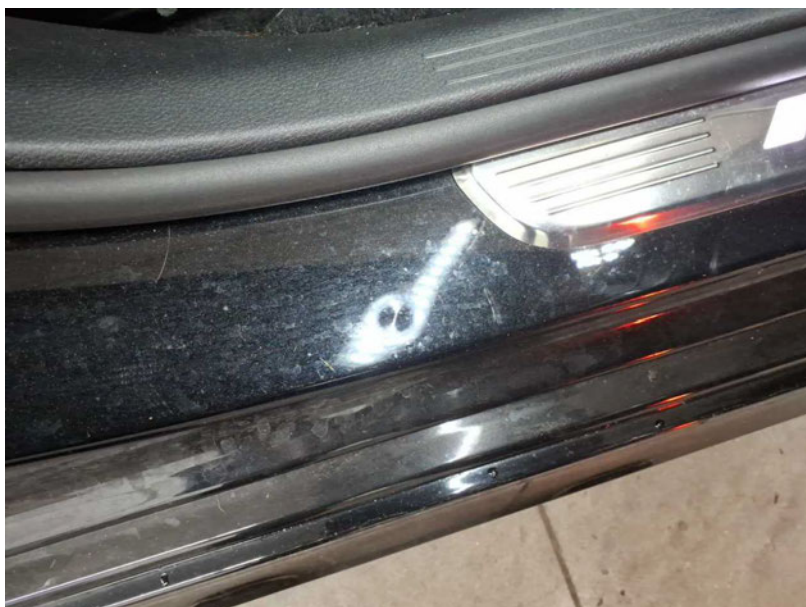
Beschädigung #17: Karosserie: Karosserie (+ Steinschläge) - Delle / Lackschaden - Wertminderung

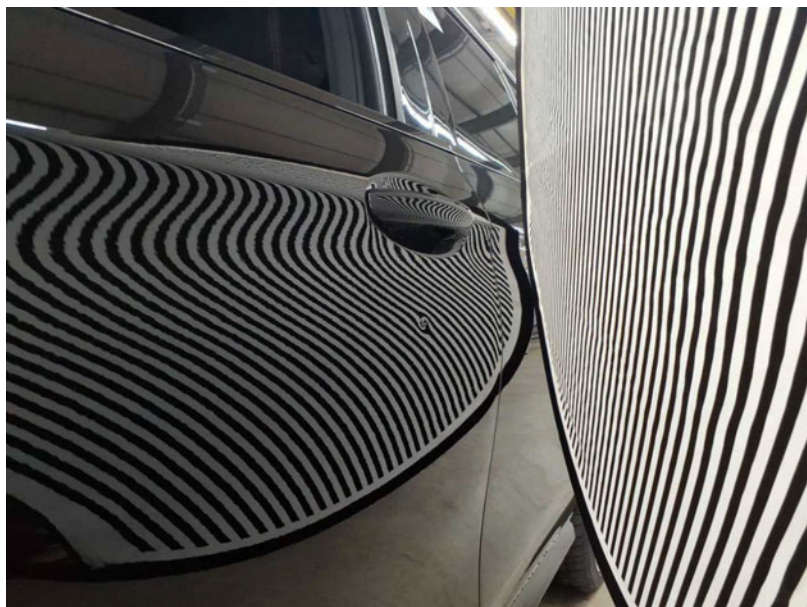
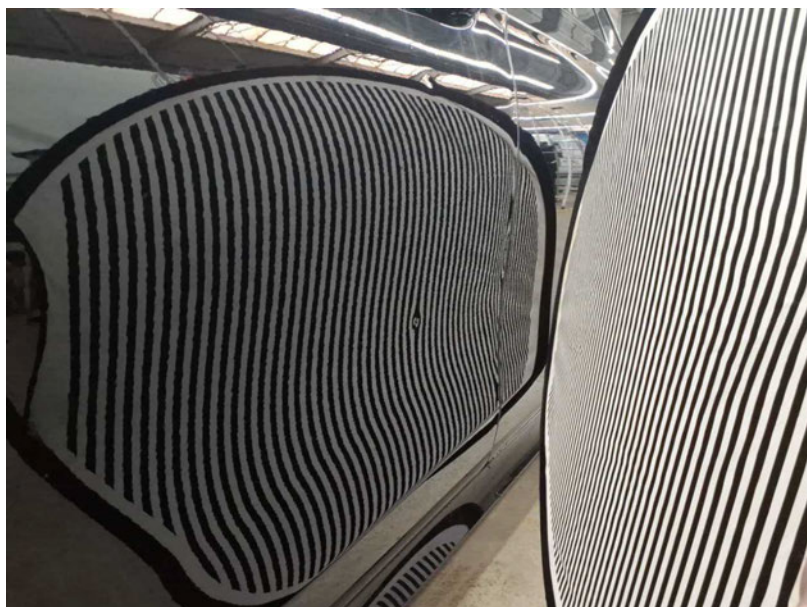
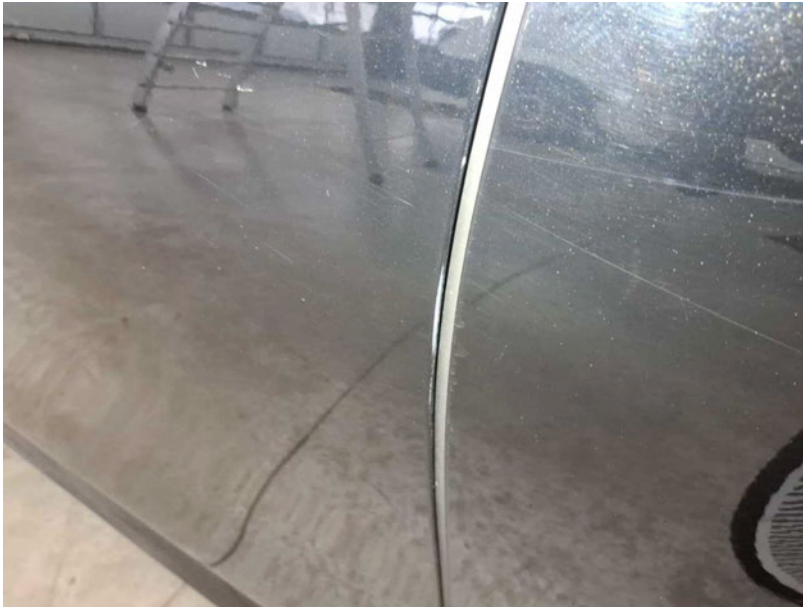
Beschädigung #18: Tür vorn links: Tür - Delle(n) - instandsetzen und lackieren

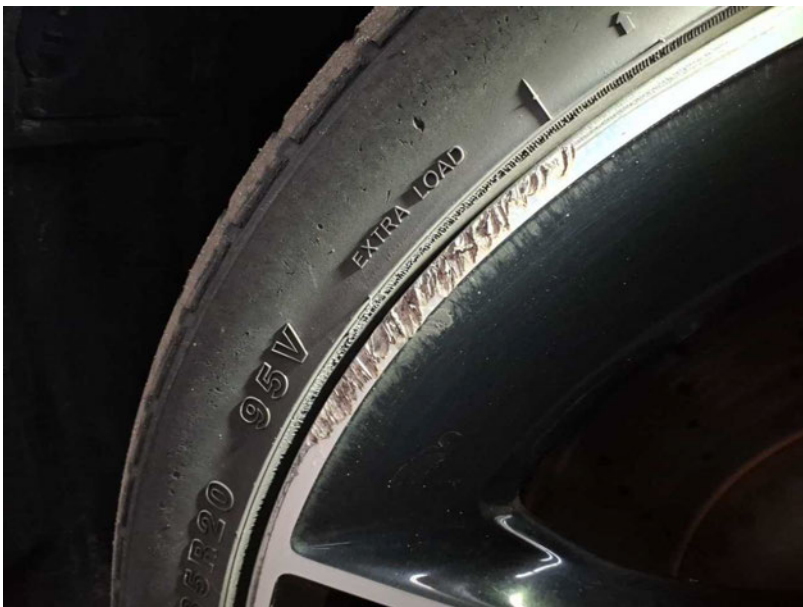
Beschädigung #19: Rad/Reifen: Leichtmetallfelge vorn links - beschädigt - erneuern

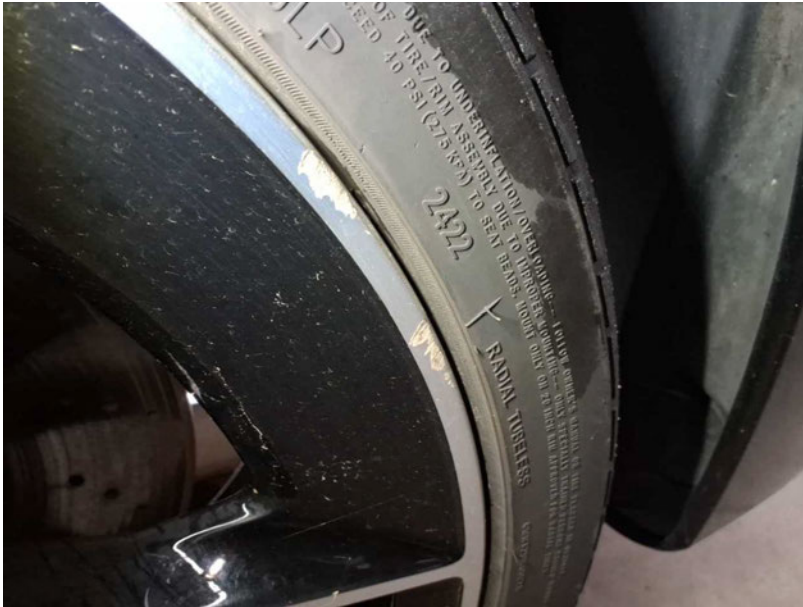
Beschädigung #20: Rad/Reifen: Leichtmetallfelge vorn rechts - Kratzer - erneuern

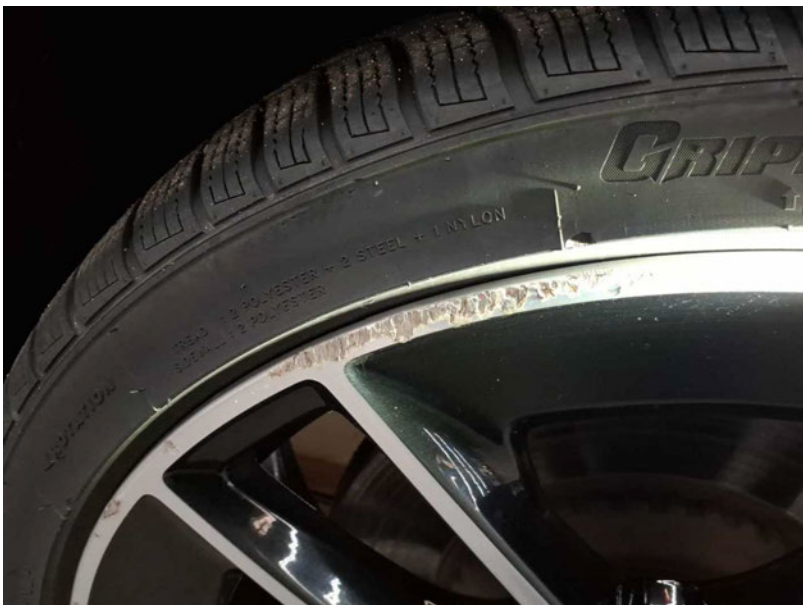
Beschädigung #21: Rad/Reifen: Leichtmetallfelge hinten links - beschädigt - erneuern

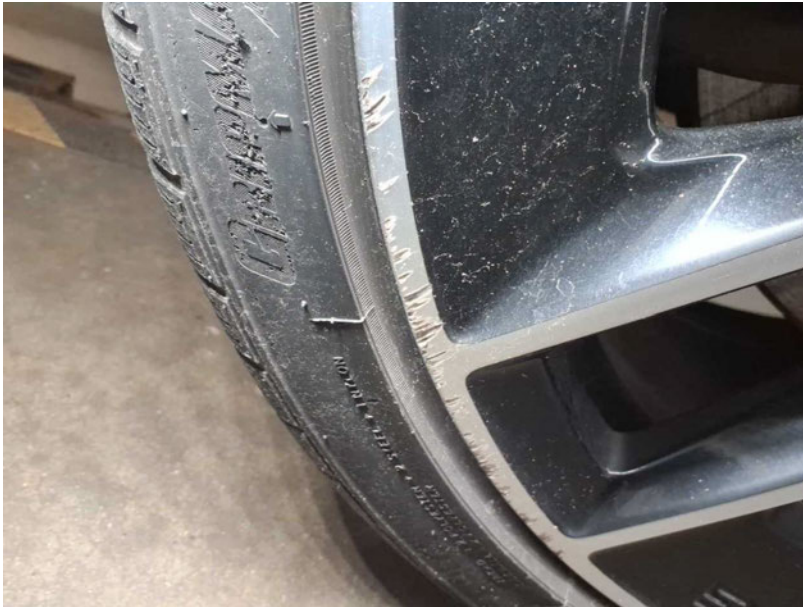
Beschädigung #22: Rad/Reifen: Leichtmetallfelge hinten rechts - beschädigt - erneuern

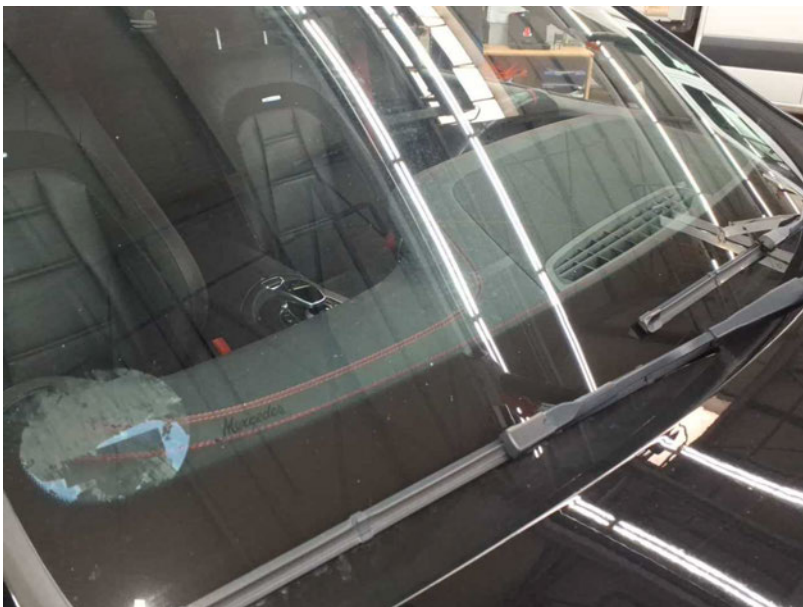
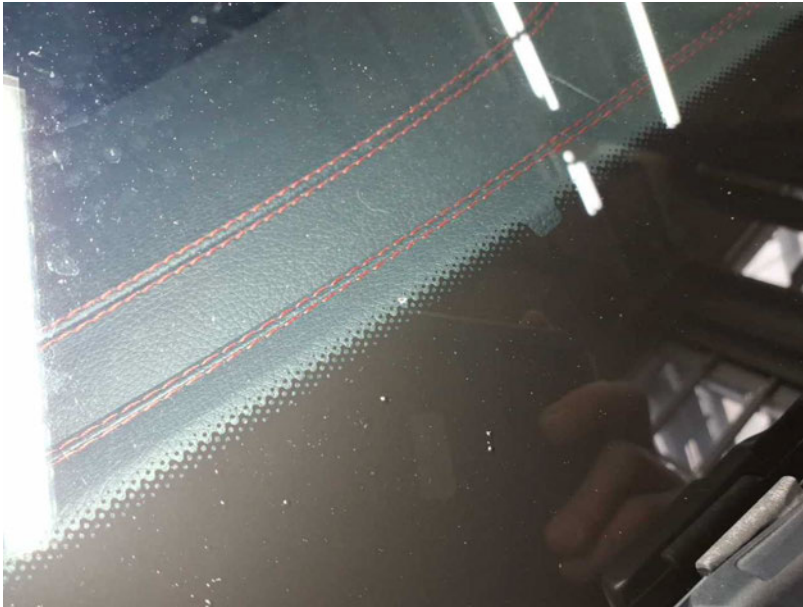
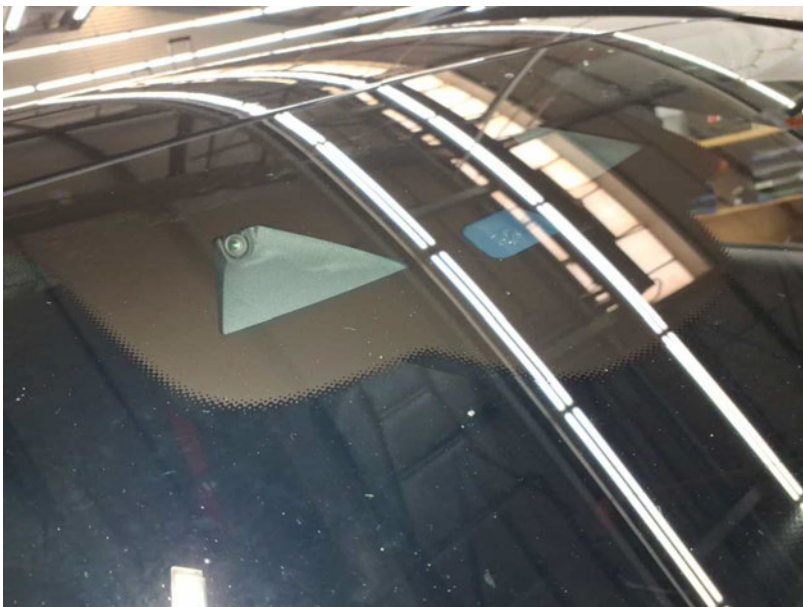
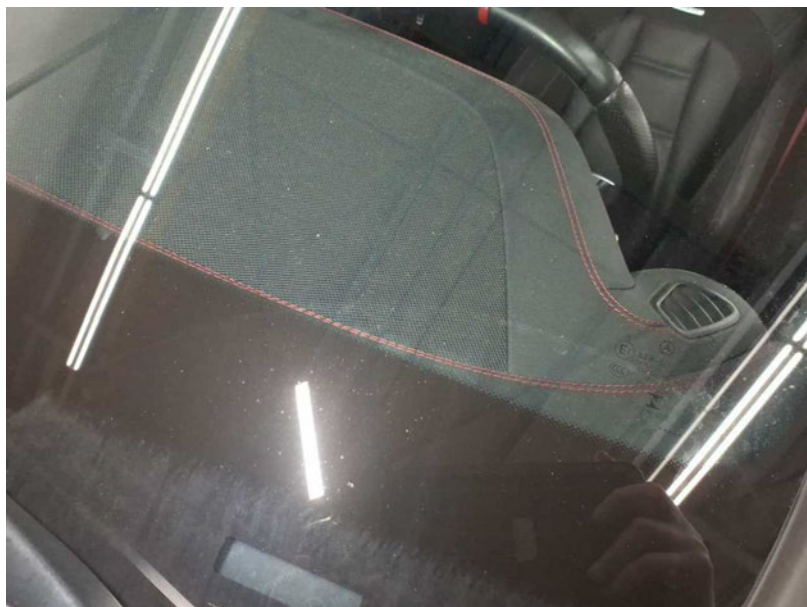
Beschädigung #23: Verglasung: Frontscheibe - Steinschlag - erneuern

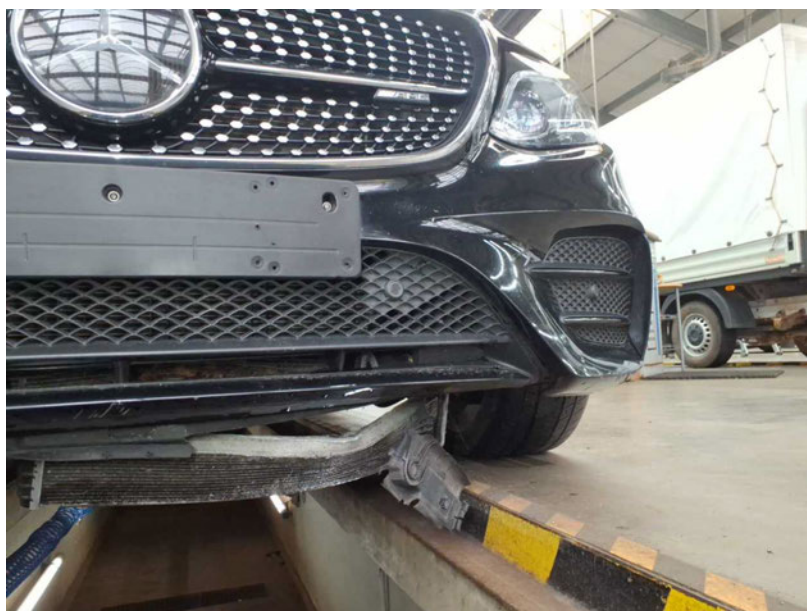
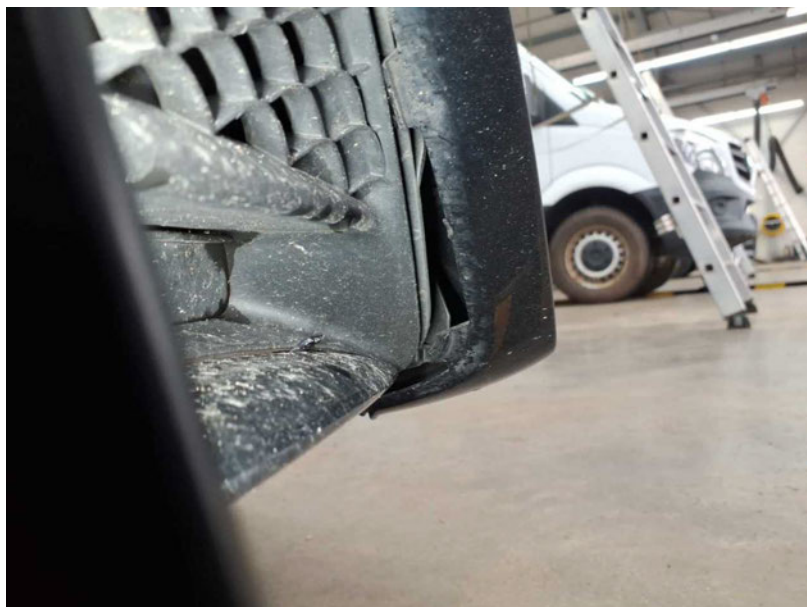
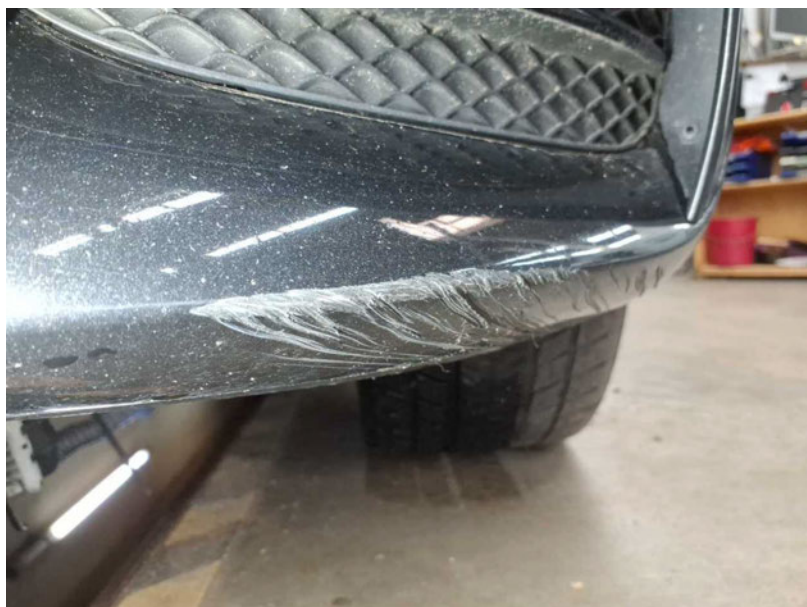
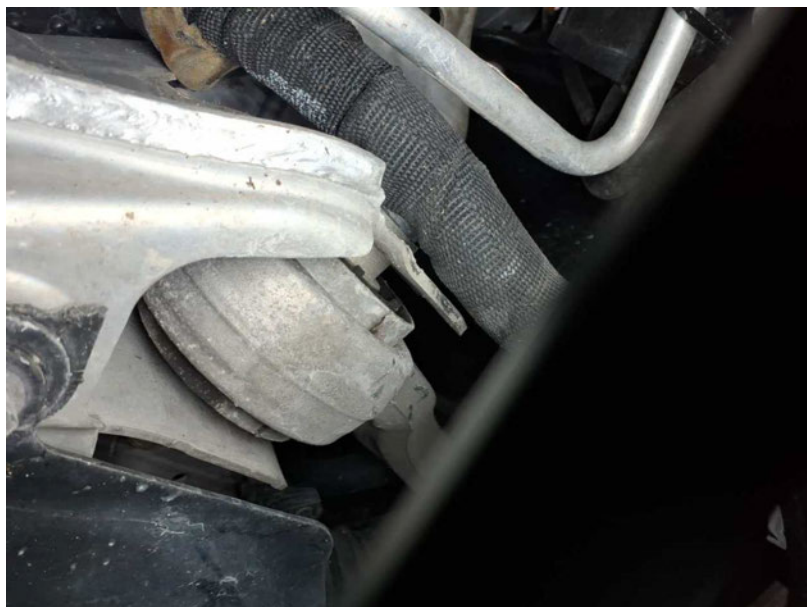
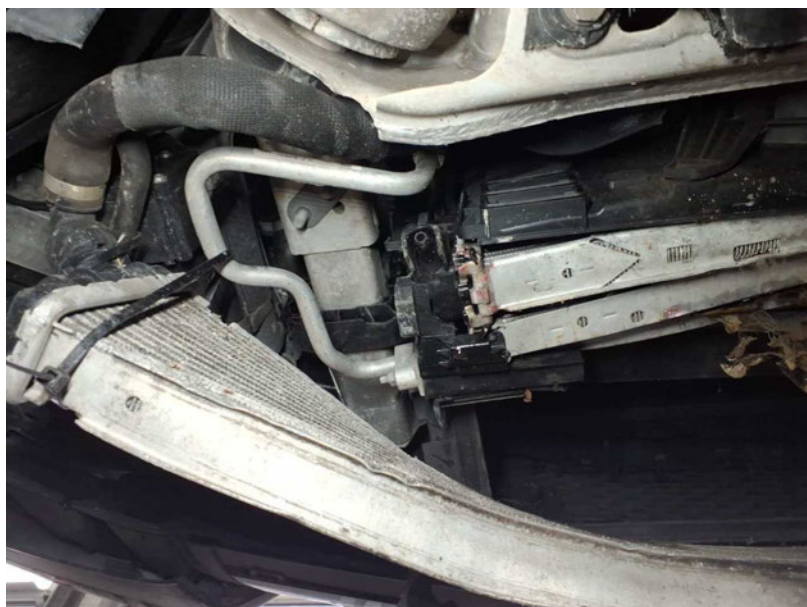
Nr.	Schadenort	Rep.Kosten
1	Front, Unterboden	████████
Summe (netto):		████████

Unfall 1: Front, Unterboden
