## Zustandsbericht

| Berichtsnummer : | 0000000918667-DE968 | | |

#### Opel Vivaro Kasten (2019->) -e Basis L (L3)

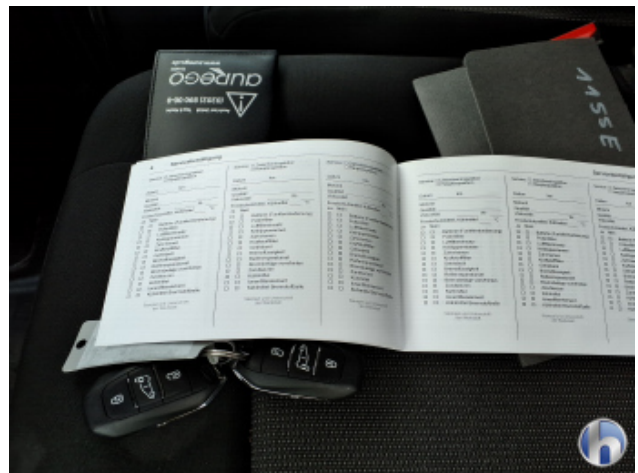
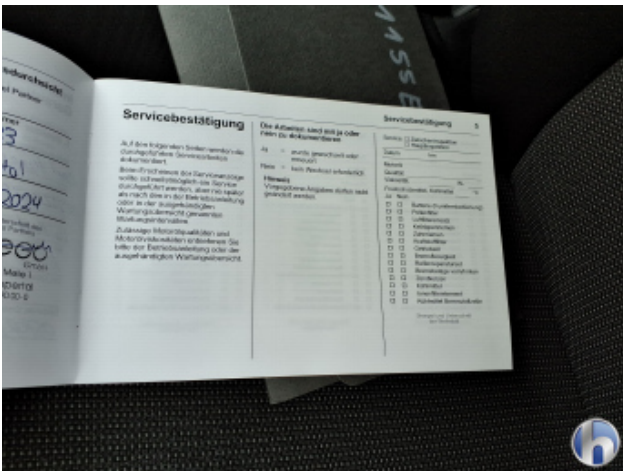
Serviceheft/Nachweis

| <b>Hinweis:</b> | *Servicehistorie nicht nachvollziehbar. Intervall: 12 Monate/20.000 Km. Wertminderung sowie Verlust der Herstellergarantie und jeglicher Kulanz. |

| Bauteil | Schaden | Rep.-Art |
|---|---|---|
| 6. Service 02/2025 | Fehlt | |
| 7. Service 02/2026 | Fehlt | |
| 8. Servicehistorie nicht nachvollziehbar - Wertminderung | | |

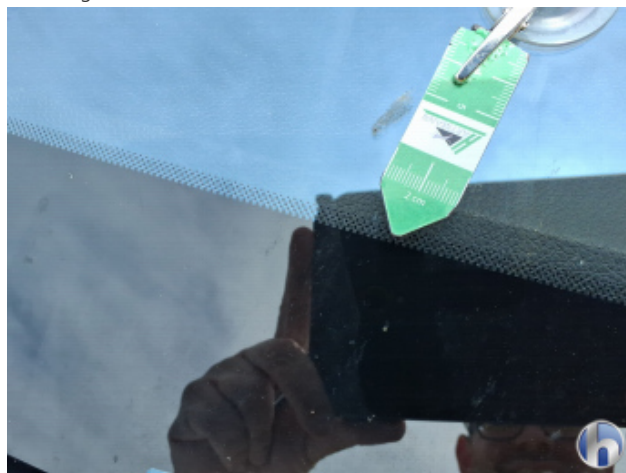
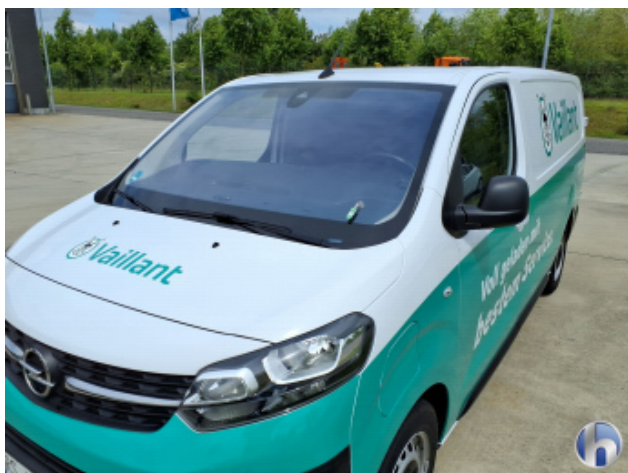
| Bauteil | Schaden | Rep.-Art |
|---|---|---|
| 1. Windschutzscheibe | Gebrauchsspuren | Ohne Reparatur |

1. Windschutzscheibe  
Gebrauchsspuren - Ohne Reparatur

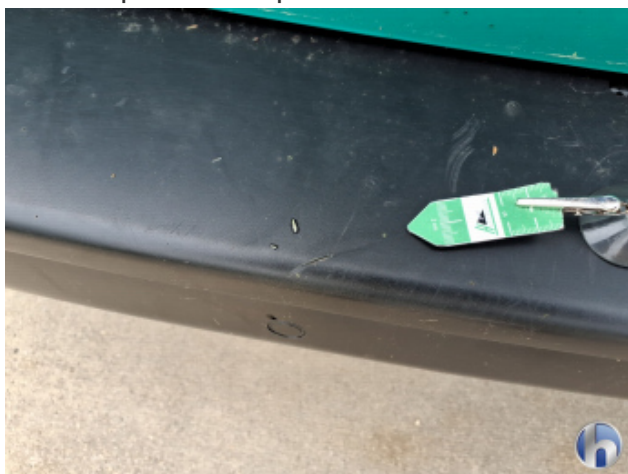
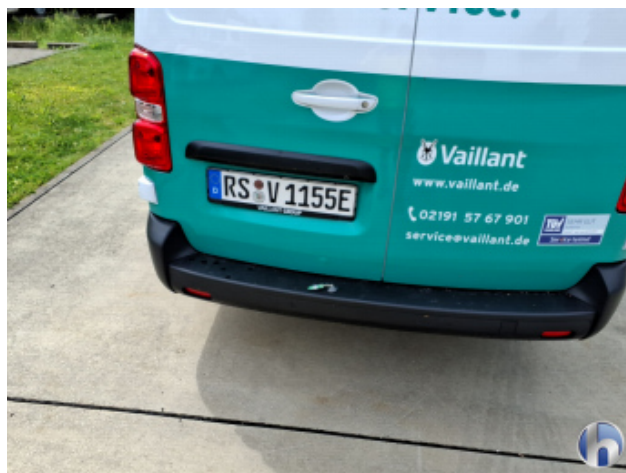
| Bauteil | Schaden | Rep.-Art |
|---|---|---|
| 2. Stoßfänger Hinten | Kratzer | Smart Repair |

2. Stoßfänger Hinten  
Kratzer - Smart Repair

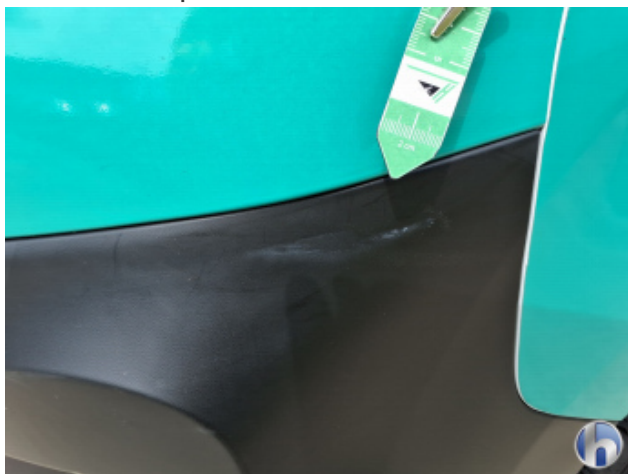
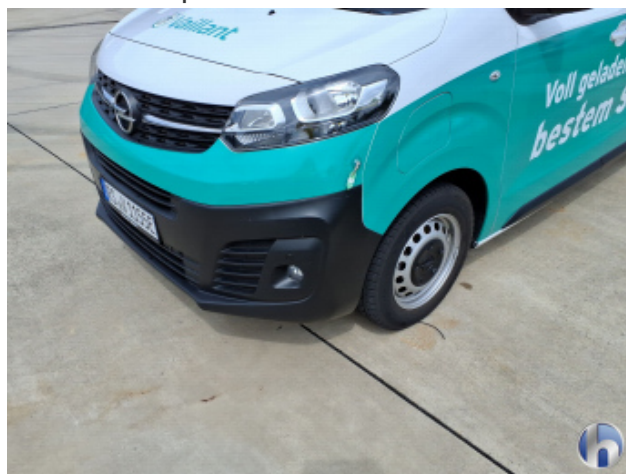
| Bauteil | Schaden | Rep.-Art |
|---|---|---|
| 3. Stoßfänger Vorne | Oberflächenkratzer | Ohne Reparatur |

3. Stoßfänger Vorne  
Oberflächenkratzer - Ohne Reparatur
