BMW

BMW 4 COUPE (G22)(2020->) 420 D XDRIVE M SPORT MILD-HYBRID 140 KW (MOTOR 2,0 LTR. - 140 KW DIESEL) 2-TÜRIG

VIN: WBA21AS050CH69181

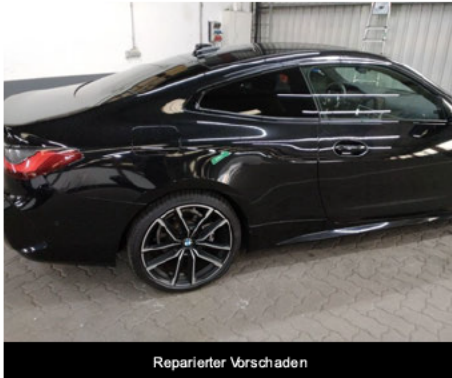
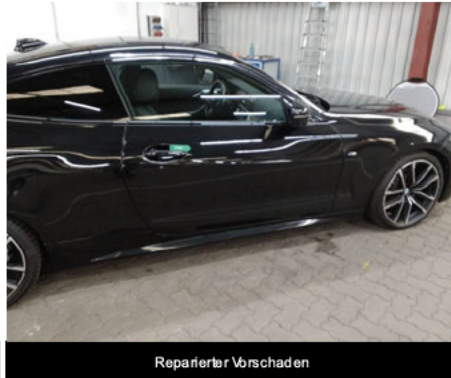
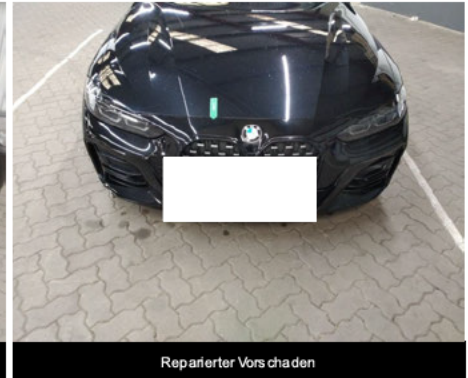
Reparierter VS Seitenwand R, Tür R, Stoßfänger V

Reparierter Vorschaden

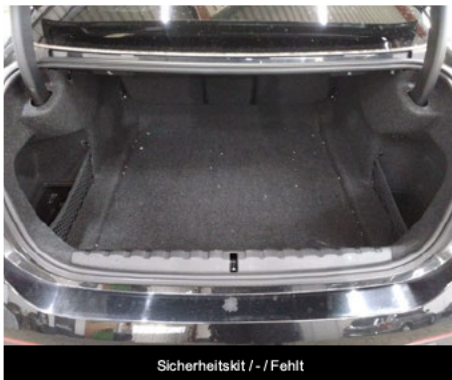
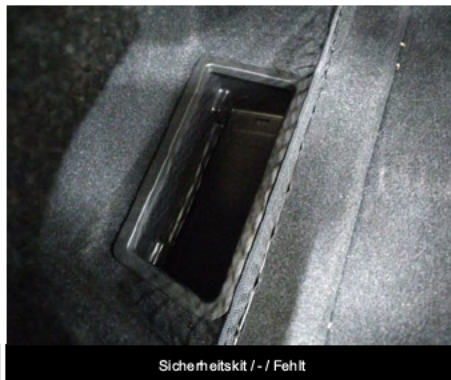
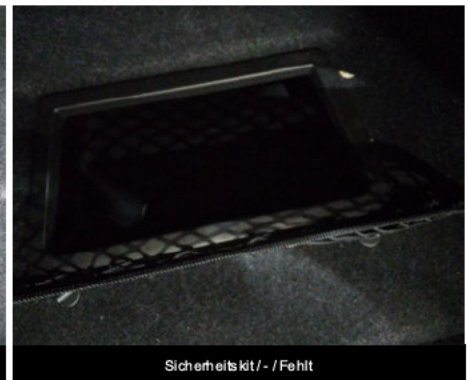
| 001 | Sicherheitskit / - | Fehlt | Ersetzen |

Sicherheitskit / - / Fehlt

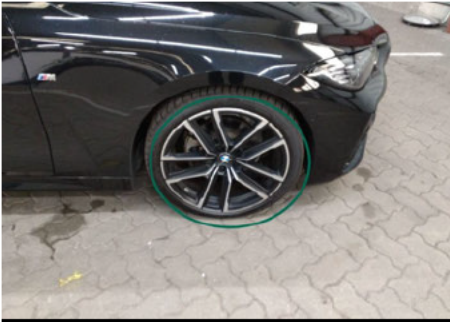
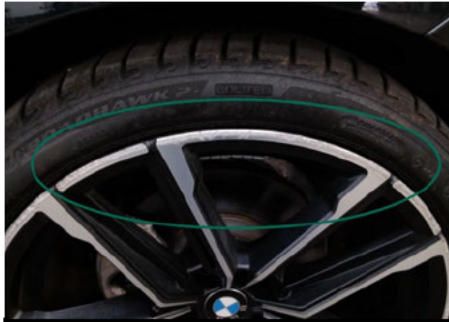
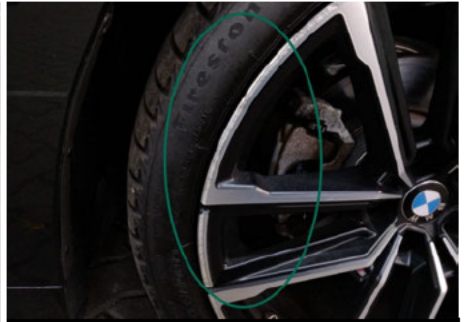
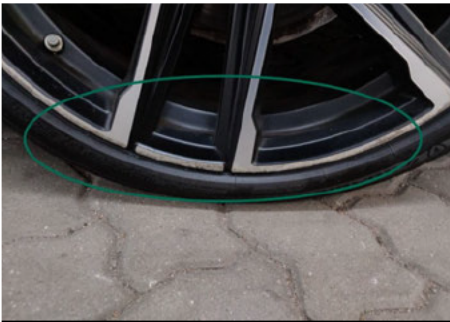
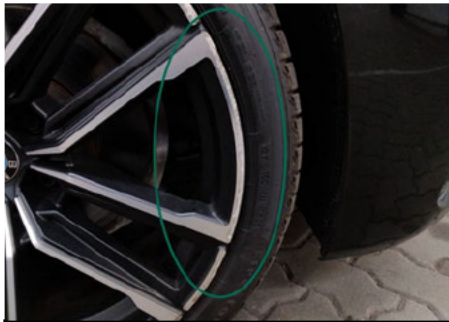
007 Felge / Vorne Rechts Abgewetzt Ersetzen  
Felgen-/Reifendurchmesser : 19 " / Oberfläche : Glanzgedreht

Felge / Vorne Rechts / Abgewetzt

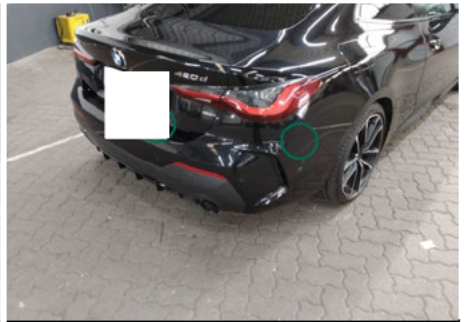
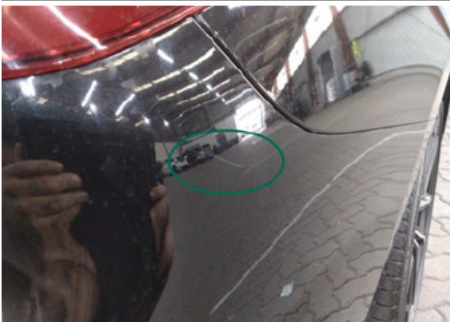
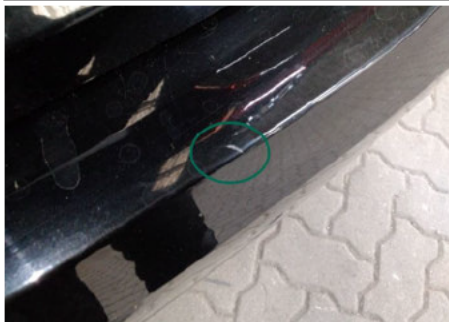
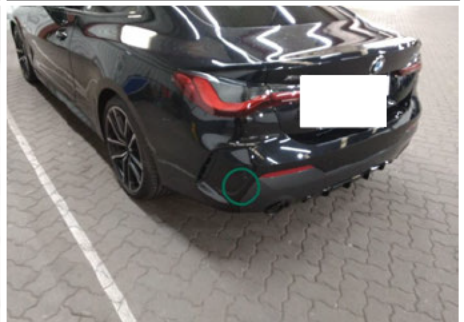
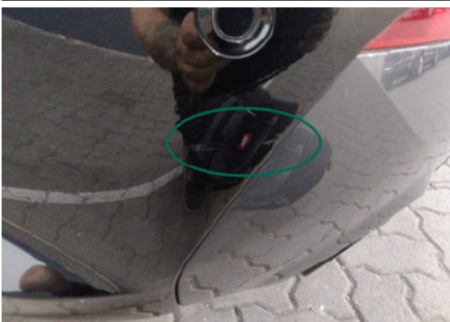
008 Stoßfänger / Hinten Kratzer Lackieren

Stoßfänger / Hinten / Kratzer

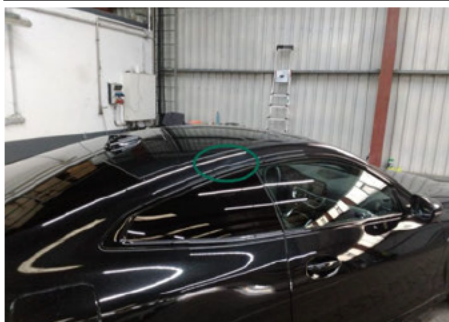
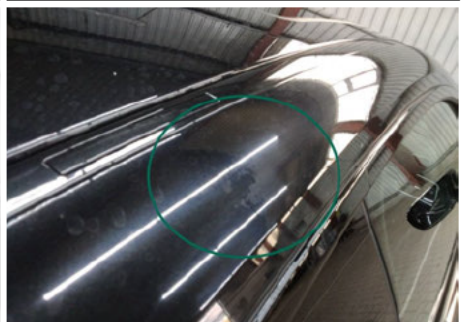
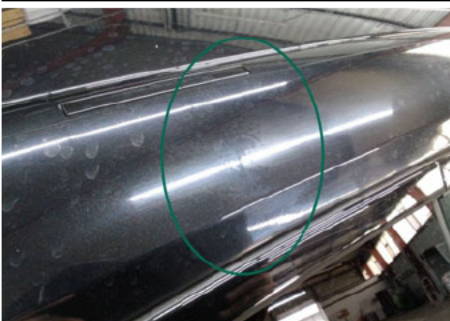
Dachholm / Rechts <sup>1</sup>

Schlecht Repariert

Dachholm / Rechts / Schlecht Repariert

Lackieren

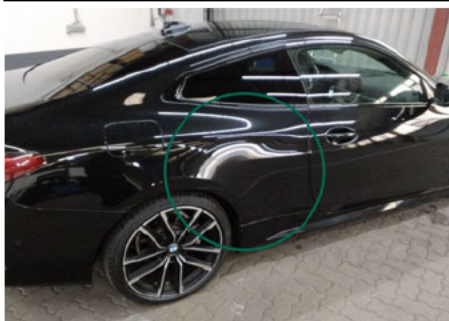
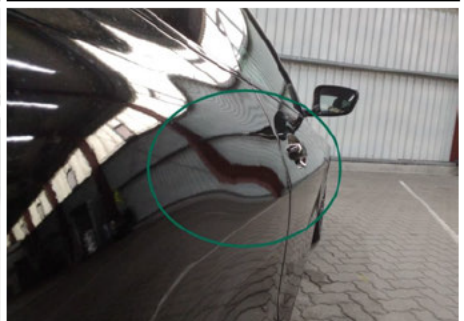
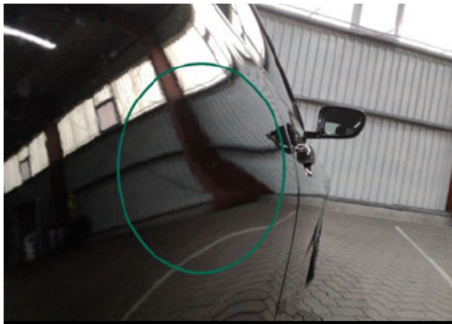
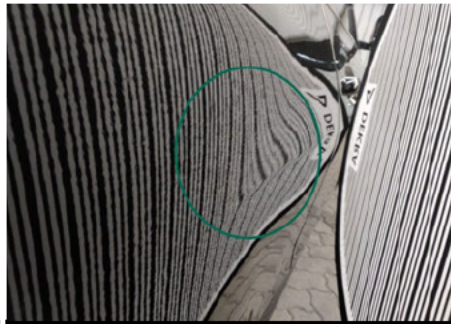
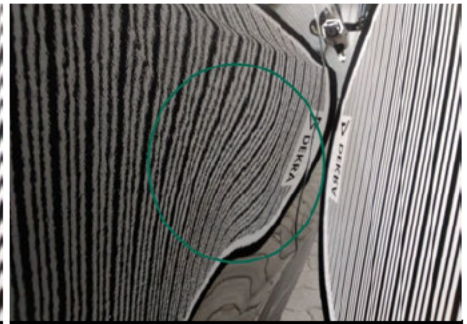
Seitenwand / Rechts <sup>2</sup>

Schlecht Repariert

Seitenwand / Rechts / Schlecht Repariert

Lackieren

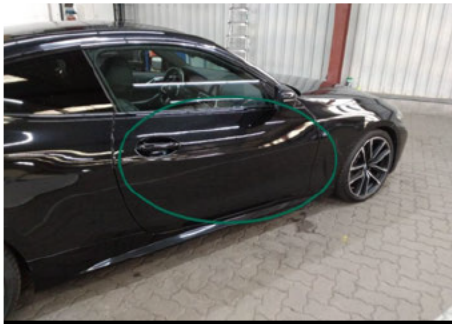
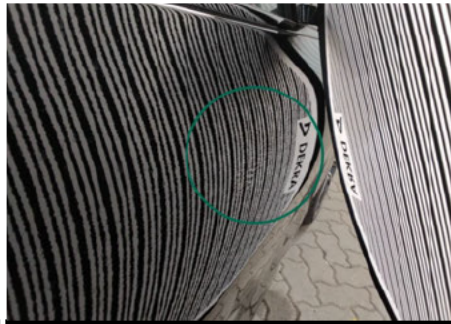
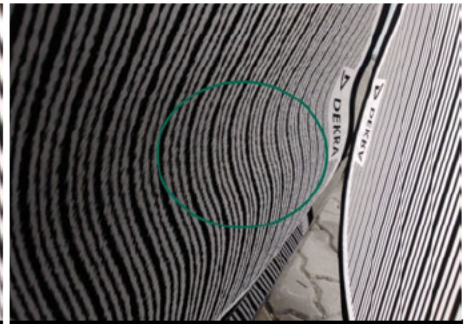
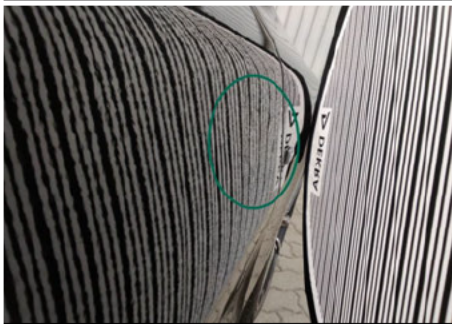
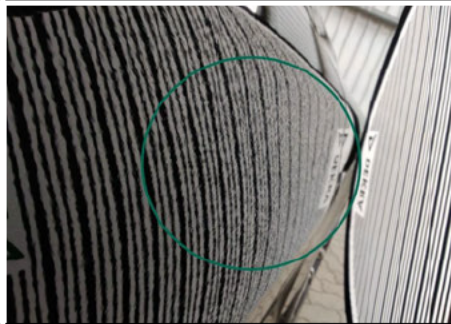
Tür / Vorne Rechts <sup>3</sup>

Schlecht Repariert

Tür / Vorne Rechts / Schlecht Repariert

Lackieren

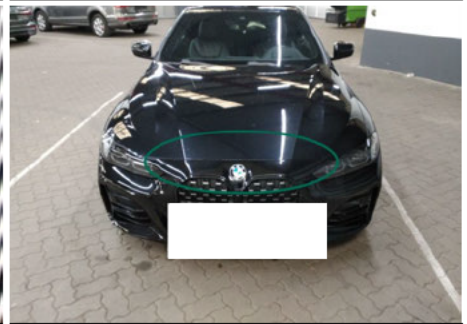
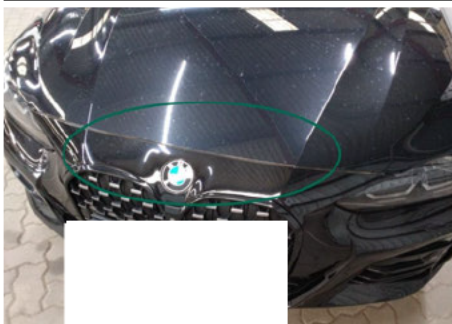
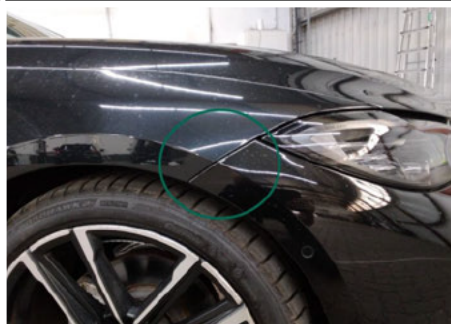
Stoßfänger / Vorne <sup>4</sup>

Schlecht Repariert

Stoßfänger / Vorne / Schlecht Repariert

ht Repariert

Lackieren

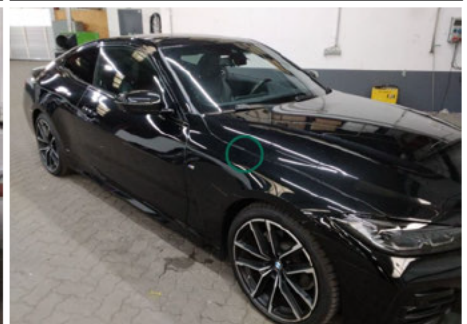
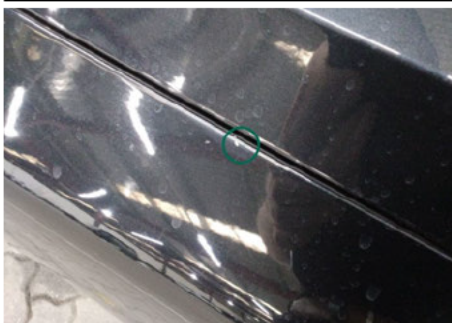
| 015 | Kotflügel / Vorne Rechts | Steinschlag | Akzeptabel |

Kotflügel / Vorne Rechts / Steinschlag

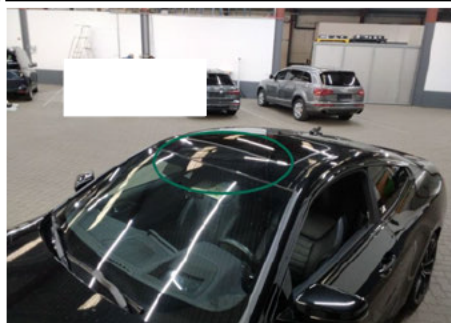
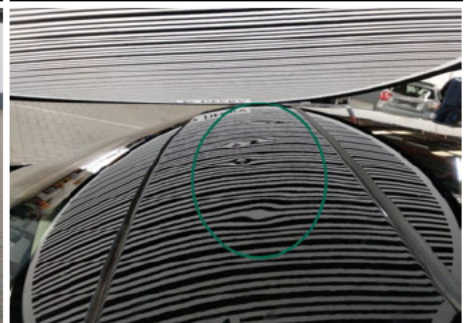
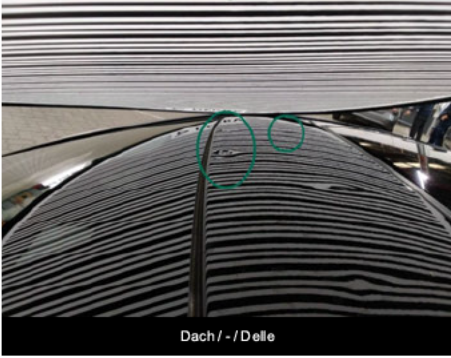
| 016 | Dach / - | Delle | Reparieren |

Dach / - / Delle
