Minderwertbericht

Dokumentnummer: 1903315
Auftrag vom: 17.04.2026 / 14:34 Uhr

HSN/TSN:	5013 / APP	FIN:	YARVFEHTMGZ261918
Aufbau:	Kasten	Fahrzeugart:	Transporter
Modell:	Proace 2.0 D-4D Meister Start/Stop (EURO 6d)	Hersteller:	Toyota
Letztzulassung:	25.10.2023	Erstzulassung:	25.10.2023
Anzahl Türen:	5	Anzahl Vorbesitzer:	0
Feinstaubplakette:	Grün	Emissionsgruppe:	Euro 6
Hubraum:	1.997 ccm	Leistung:	106,0 KW
Antriebskonzept:	Frontantrieb	Antriebsart:	Diesel
Laufleistung abgelesen:	21622 Kilometer	Getriebeart:	Automatik
		Laufleistung geschätzt:	21622 Kilometer

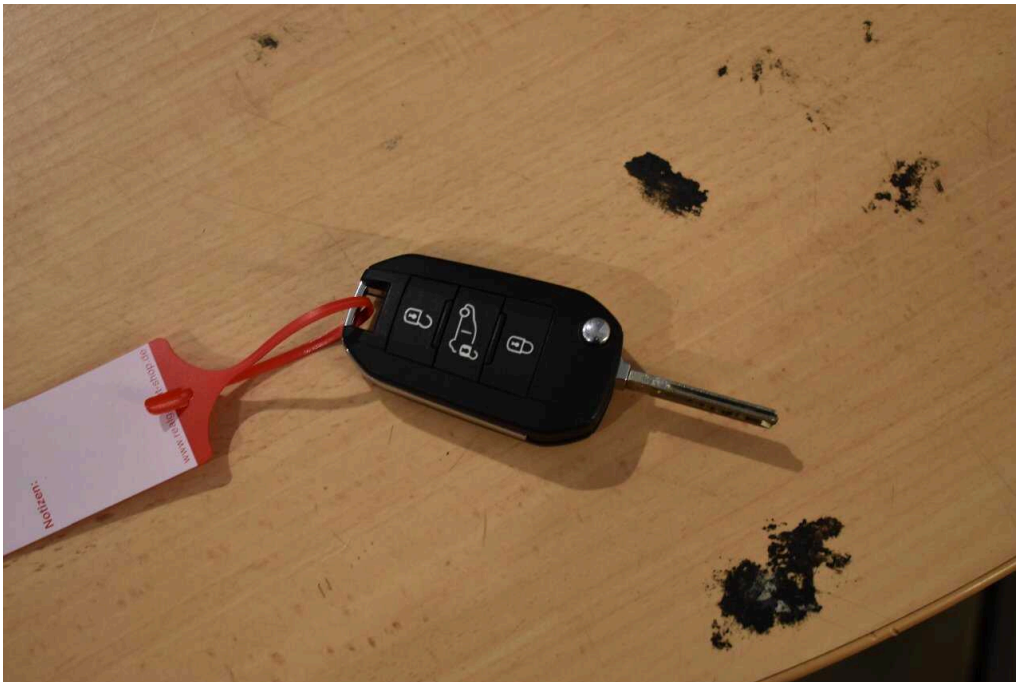
Bild 11: Schlüssel/Borddokumente

Bezeichnung Zubehör	Aussage/Feststellung	Anzahl	Bemerkung
2. Reifensatz	fehlt		
HU-Prüfbericht	fehlt		
Wartungsnachweis	fehlt		
Borddokumente	fehlt		
Zulassungsbescheinigung Teil I	fehlt		Fahrzeug abgemeldet
Funkschlüssel	unvollständig	1

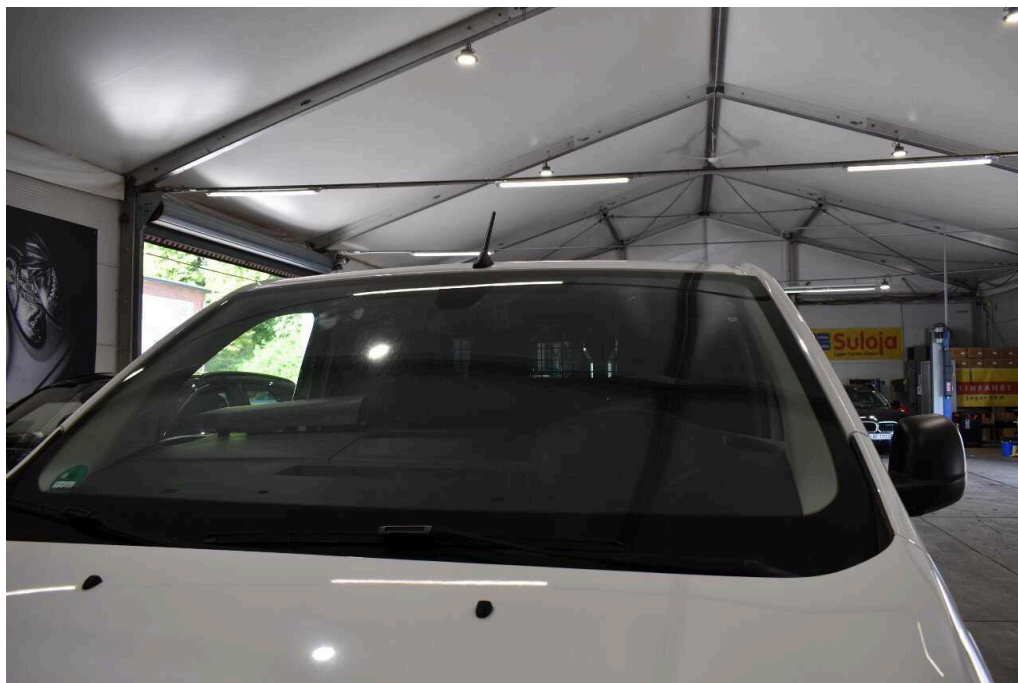
Bild 14
Fahrzeugfront Frontscheibe gerissen / eingerissen

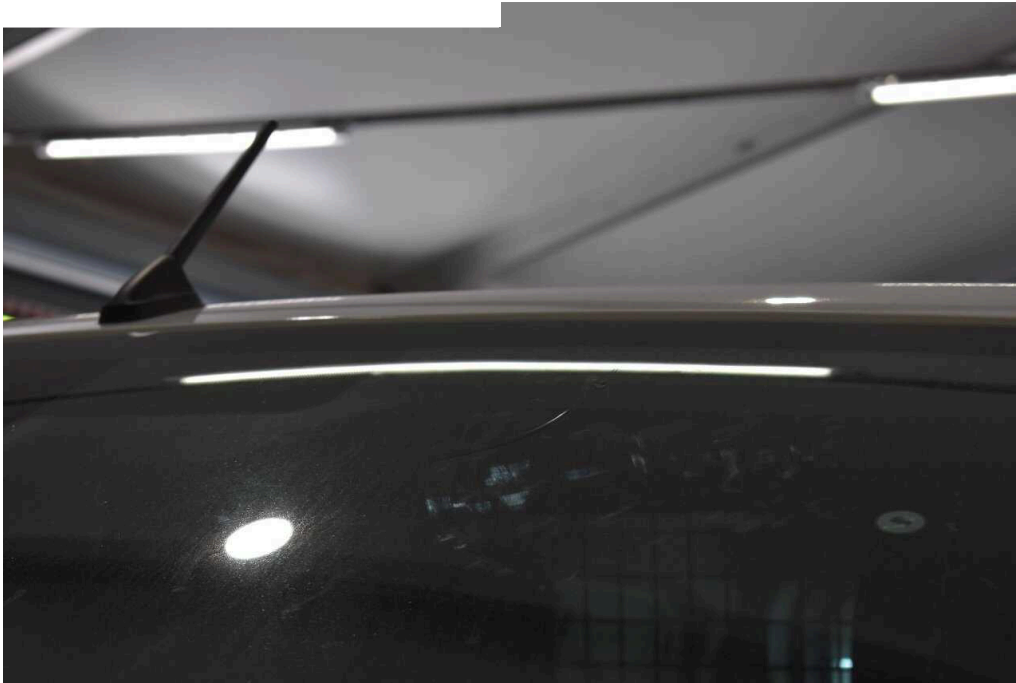
Bild 15
Fahrzeugfront Frontscheibe gerissen / eingerissen

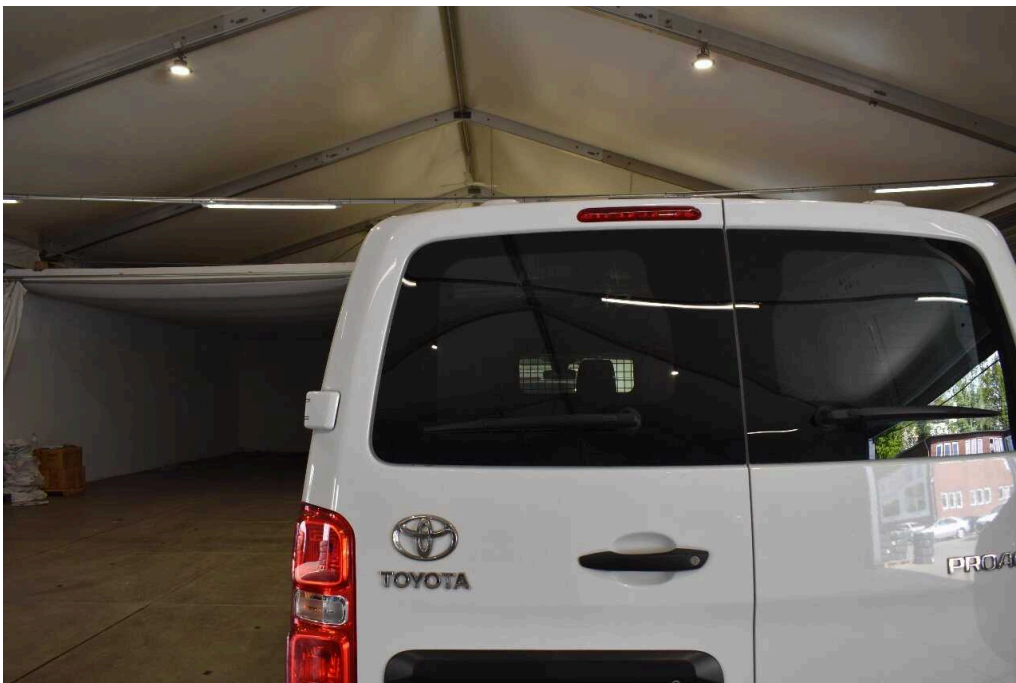
Bild 16
Fahrzeugheck Heckflügeltür links Delle

geschätzte Reparaturkosten (exkl. MwSt.)
Allgemeinzustand	575,00 €
Fahrzeugzubehör, Wartungsnachweis, fehlt, erneuern	200,00 €
Fahrzeugzubehör, HU-Prüfbericht, fehlt, erneuern	100,00 €
Fahrzeugzubehör, Funkschlüssel, fehlt, erneuern	200,00 €
Fahrzeugzubehör, Borddokumente, fehlt, erneuern	75,00 €
	geschätzte Reparaturkosten (exkl. MwSt.)
Felgen / Bereifung	20,00 €
Fahrzeugzubehör, 2. Reifensatz, fehlt, prüfen - Kostenerweiterung möglich	20,00 €
	geschätzte Reparaturkosten (exkl. MwSt.)
Verglasung	885,00 €
Fahrzeugfront, Frontscheibe, gerissen / eingerissen, erneuern	885,00 €
	geschätzte Reparaturkosten (exkl. MwSt.)
Karosserie	120,00 €
Fahrzeugheck, Heckflügeltür links, Delle, Smart Repair	120,00 €

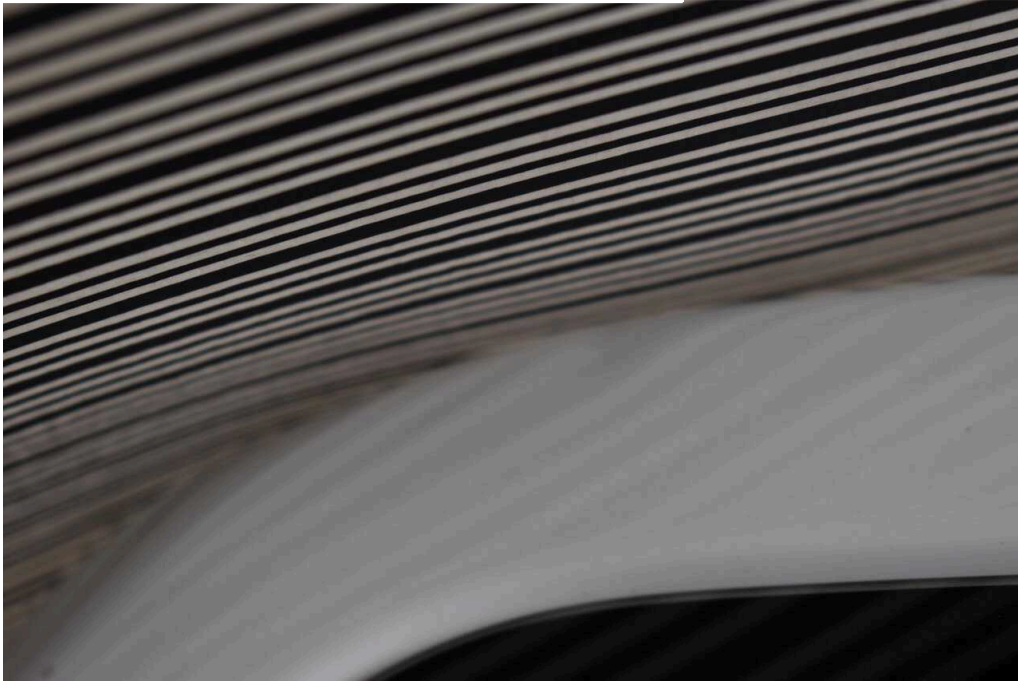
Bild 17
Fahrzeugheck Heckflügelür links Delle
