**Gutachten-Nr. 113955302**

## Haftpflicht-Schaden

# GUTACHTEN

Amtliches Kennzeichen		
Fahrzeugidentnummer	VF7SXHNPYPT714661	
Fahrzeugart	Personenkraftwagen	
Aufbaubeschreibung	Schräghecklimousine 5-türig	
Fahrzeughersteller	Citroen	
Typ	S	
Verkaufsbezeichnung	C3 Pure Tech 110 S&S EAT6 MAX	
Antriebsart	Otto OBD	
Leistung	81 kW	
Hubraum	1199 ccm	
Farbe	Weiss uni	
Erstzulassung	31.01.2024	
Letzte Zulassung	31.01.2024	
Nächste HU	03/27	
Anzahl Vorbesitzer	0, angegeben	
Leermasse	1.165 kg	
Nutzlast	445 kg	
zulässige Gesamtmasse	1.610 kg	
Laufleistung	28.181 km abgelesen

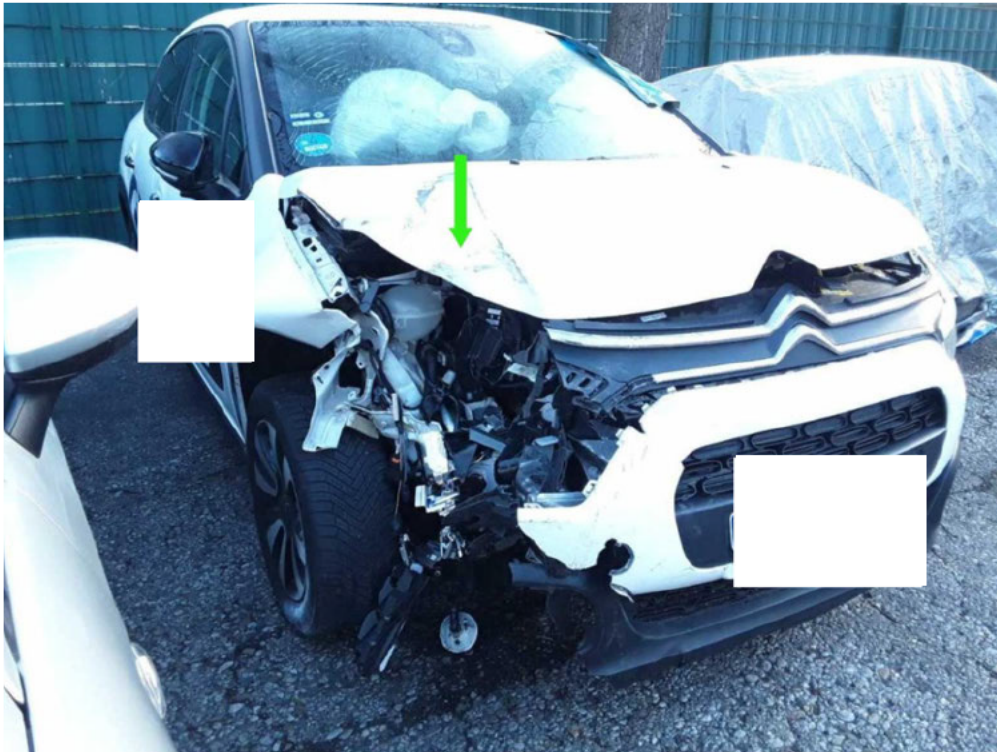
**Bild 5**

Schadenbereich

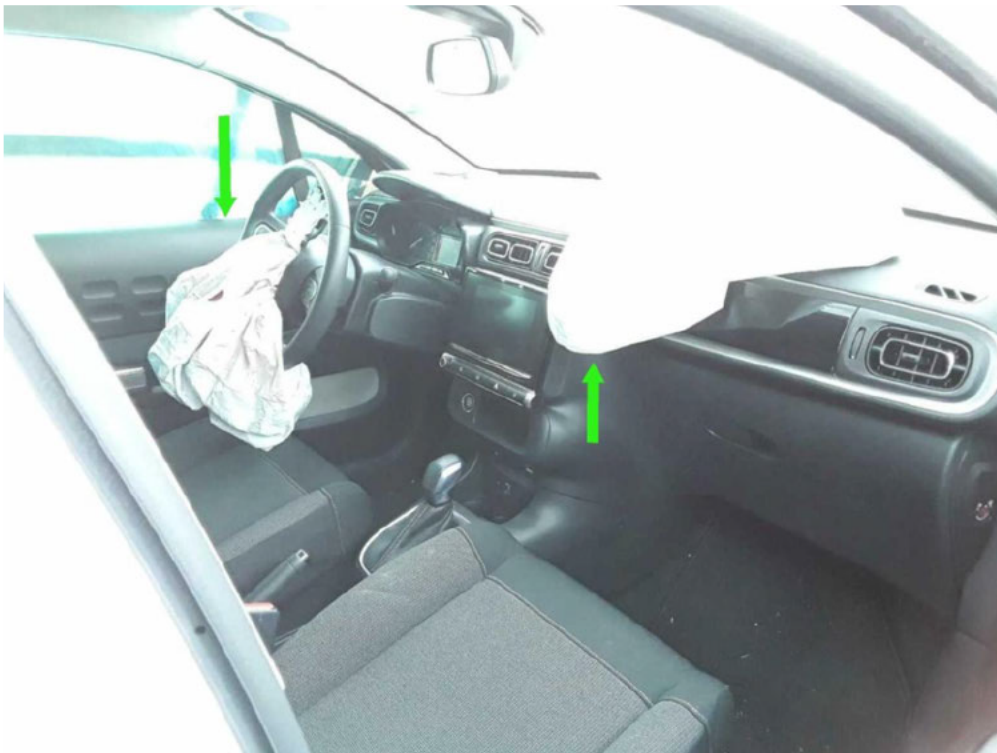
**Bild 6**

- Fahrzeugfront  
rechts komplett  
zerstört

- Airbagsystem  
ausgelöst

- Rückhaltesysteme  
ausgelöst

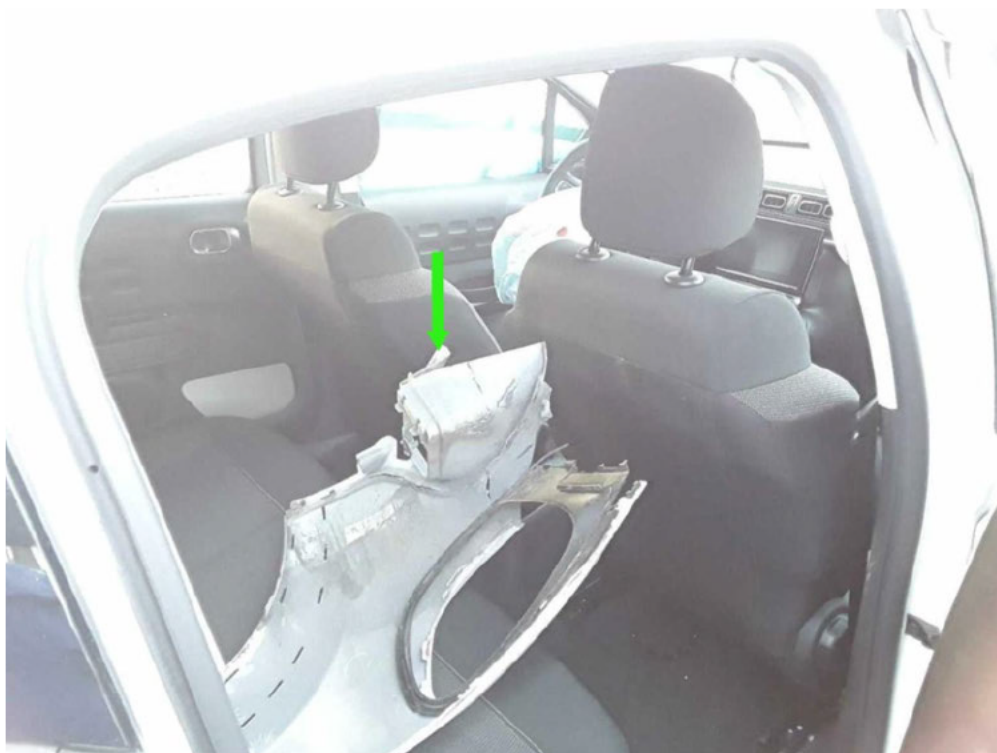
**Bild 7**

- Fahrzeugfront rechts komplett zerstört
- Airbagsystem ausgelöst
- Rückhaltesysteme ausgelöst

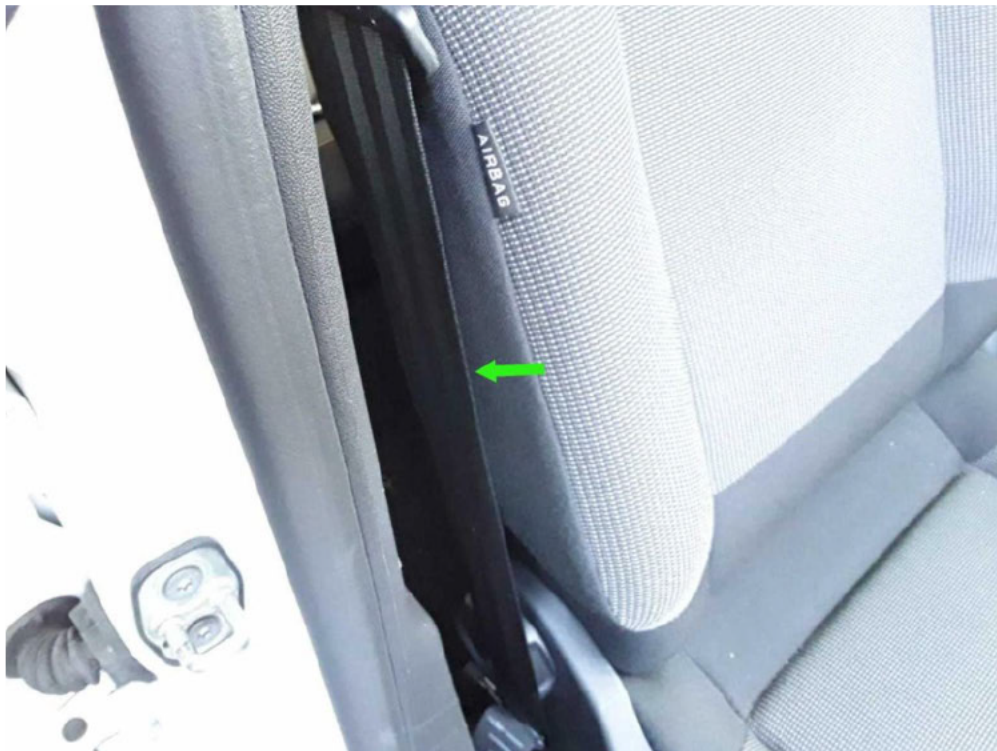
**Bild 8**

- Fahrzeugfront rechts komplett zerstört
- Airbagsystem ausgelöst
- Rückhaltesysteme ausgelöst

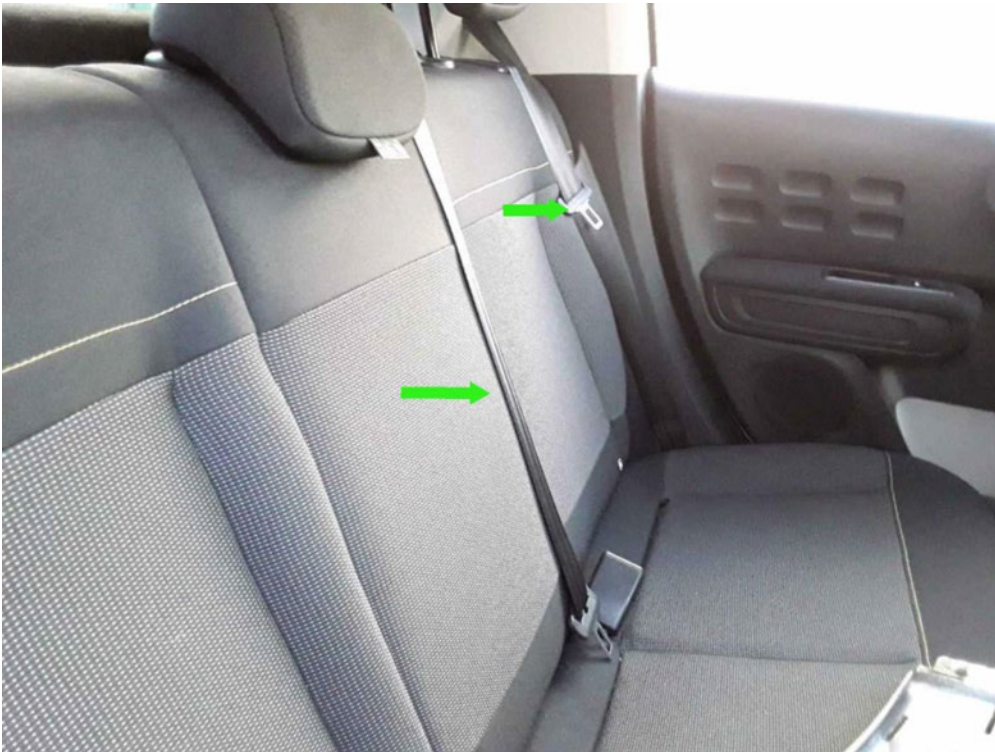
**Bild 9**

- Fahrzeugfront rechts komplett zerstört
- Airbagsystem ausgelöst
- Rückhaltesysteme ausgelöst

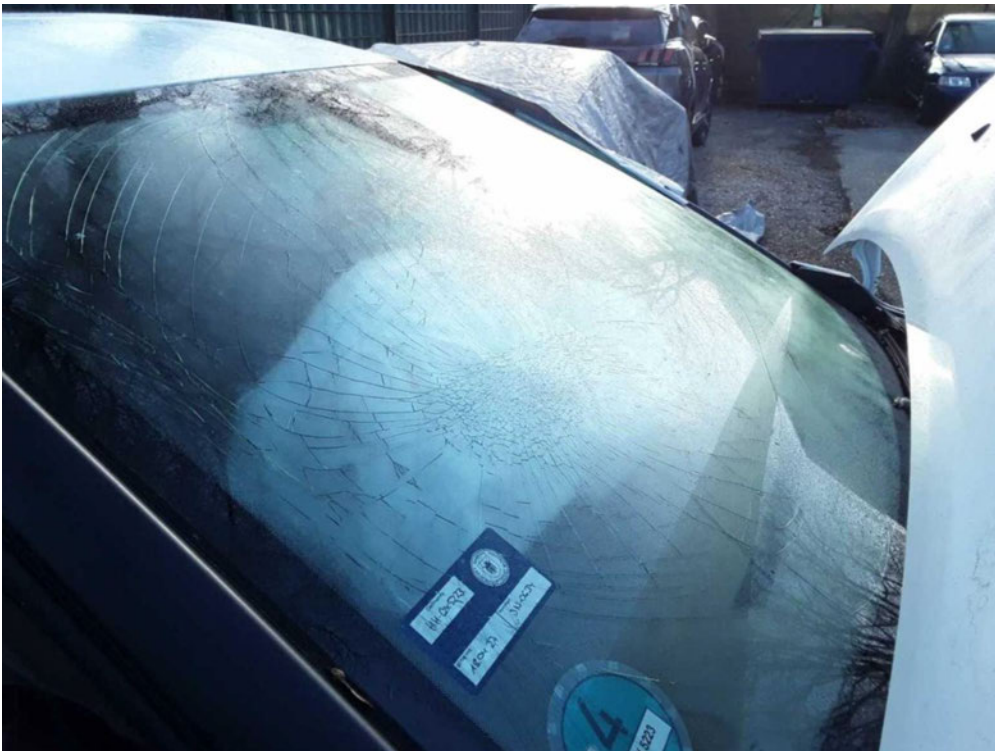
**Bild 10**

- Fahrzeugfront rechts komplett zerstört
- Airbagsystem ausgelöst
- Rückhaltesysteme ausgelöst

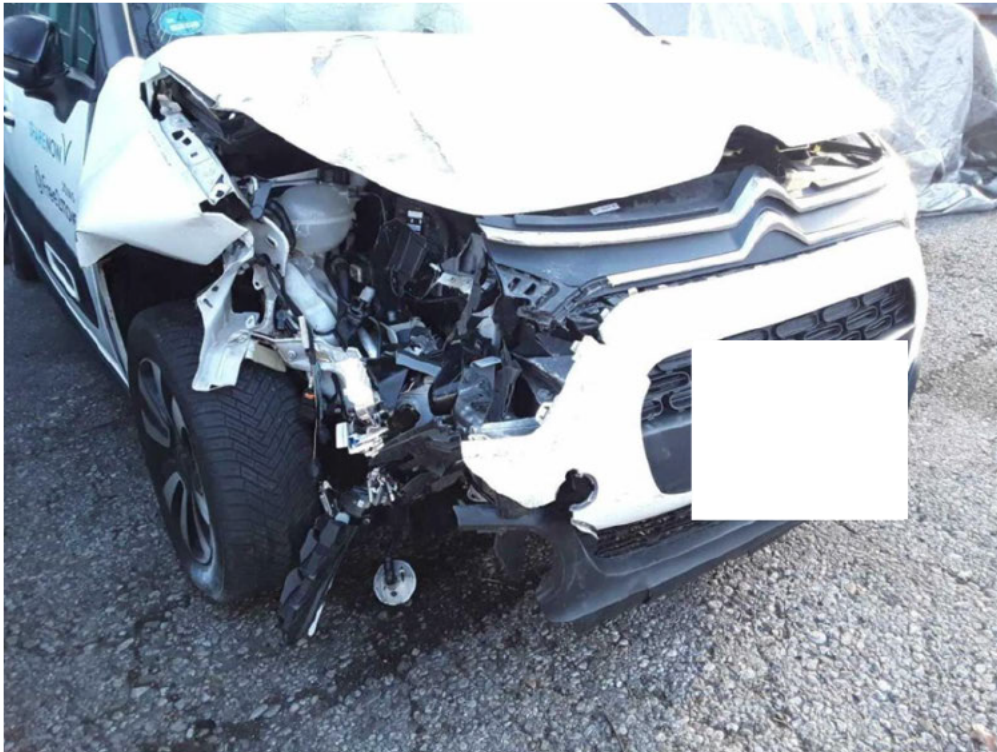
**Bild 11**

- Fahrzeugfront rechts komplett zerstört
- Airbagsystem ausgelöst
- Rückhaltesysteme ausgelöst

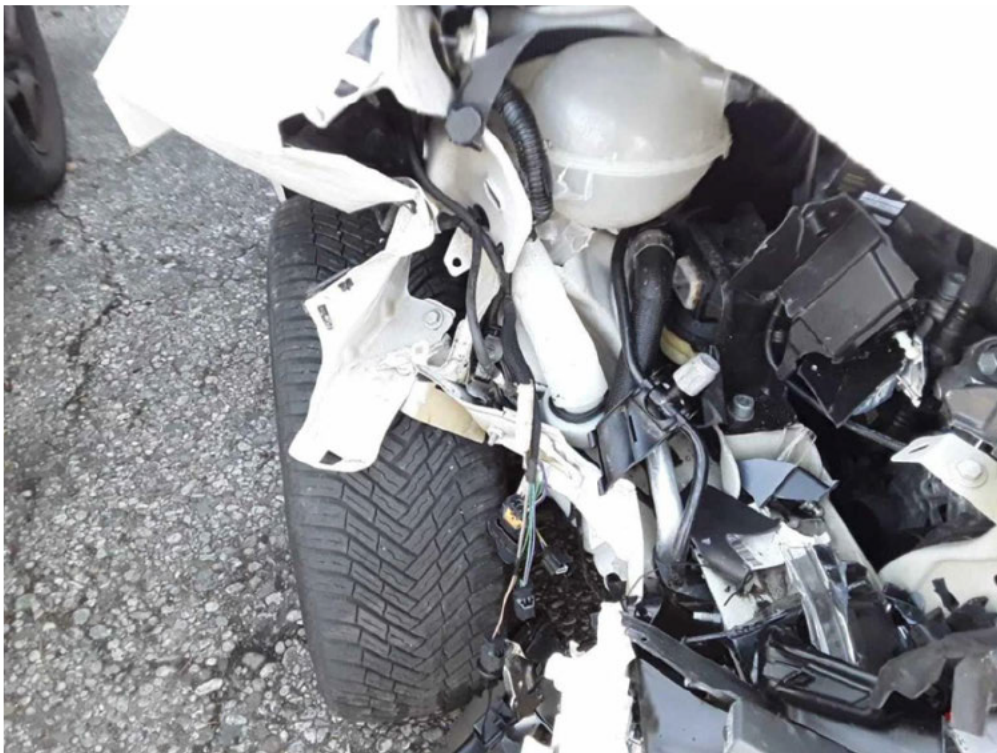
**Bild 12**

- Fahrzeugfront rechts komplett zerstört
- Airbagsystem ausgelöst
- Rückhaltesysteme ausgelöst

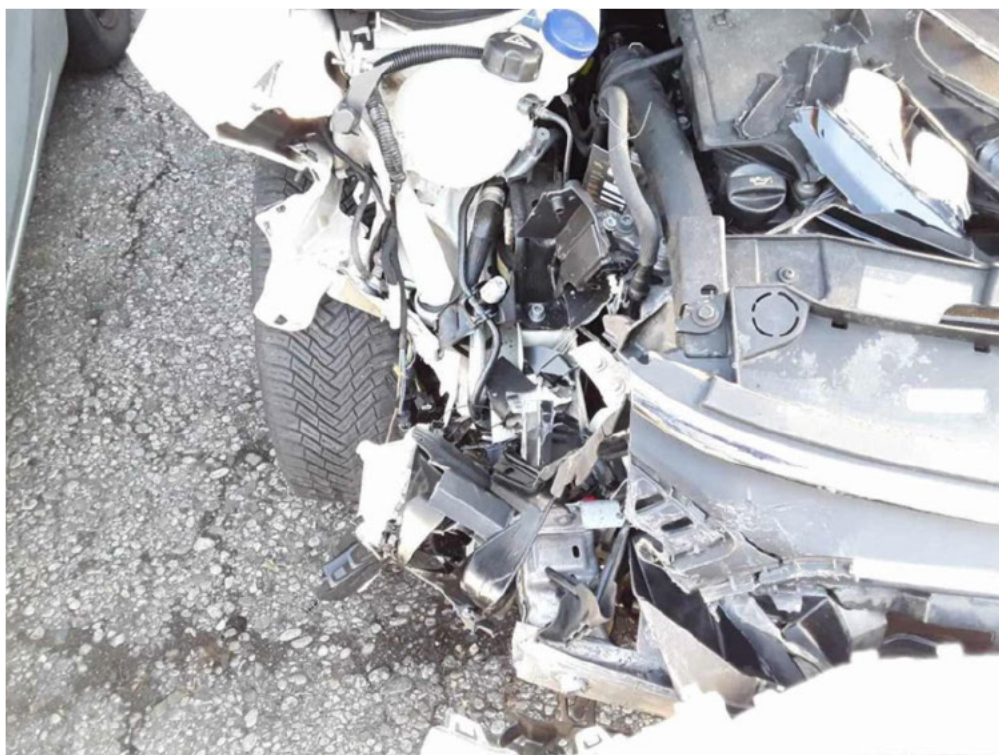
**Bild 13**

- Fahrzeugfront rechts komplett zerstört
- Airbagsystem ausgelöst
- Rückhaltesysteme ausgelöst

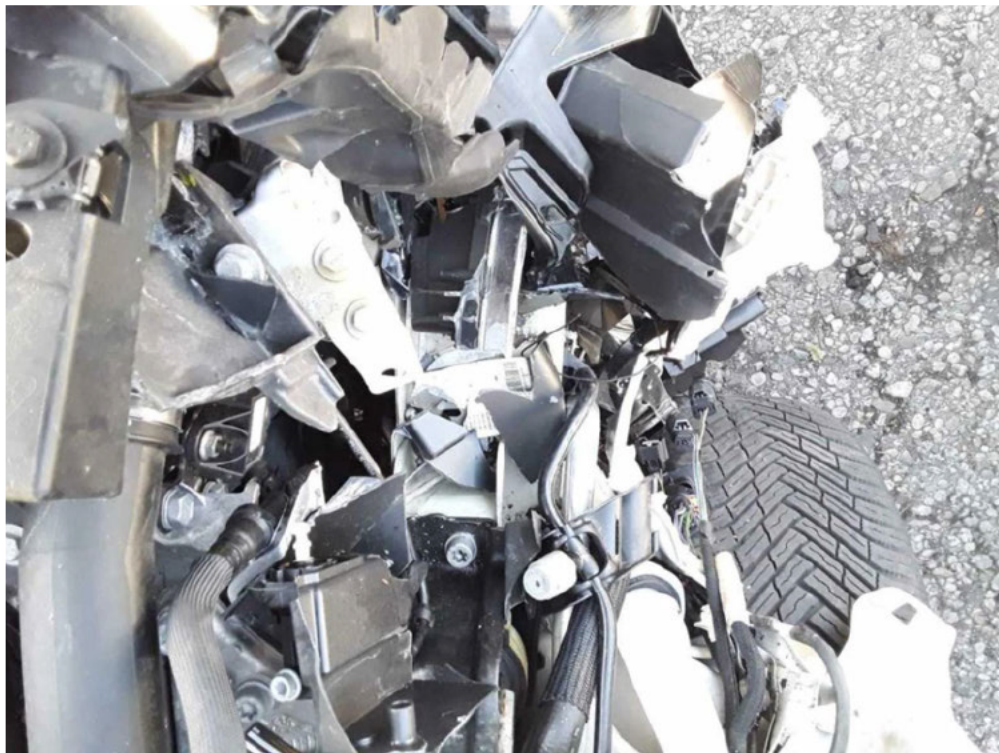
**Bild 14**

- Fahrzeugfront rechts komplett zerstört
- Airbagsystem ausgelöst
- Rückhaltesysteme ausgelöst

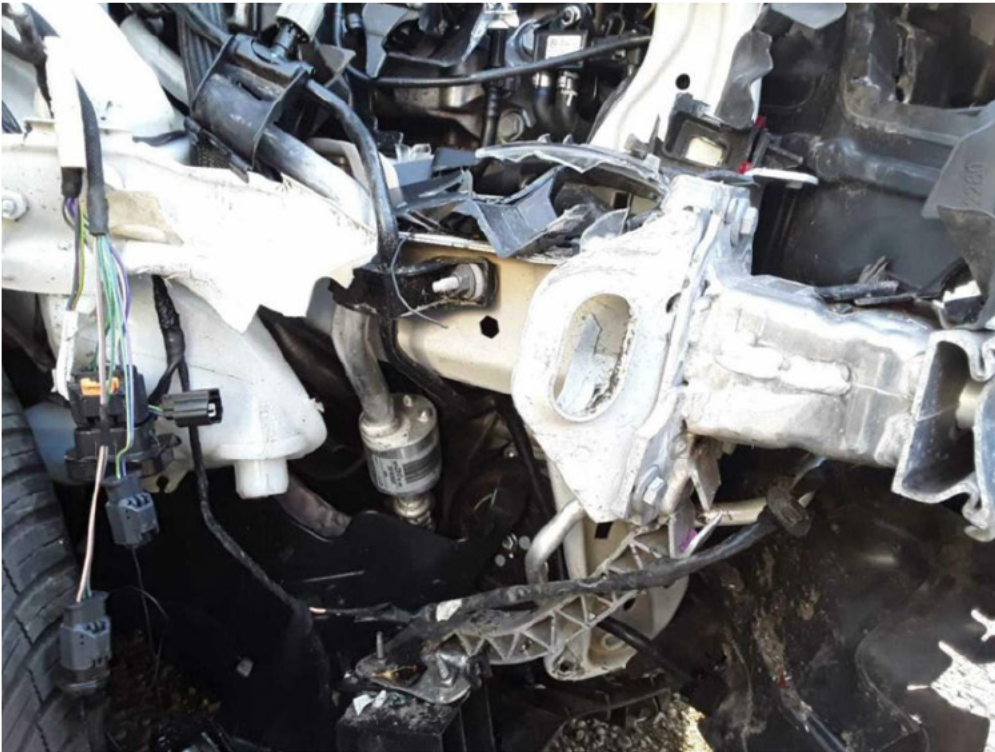
**Bild 15**

- Fahrzeugfront rechts komplett zerstört
- Airbagsystem ausgelöst
- Rückhaltesysteme ausgelöst

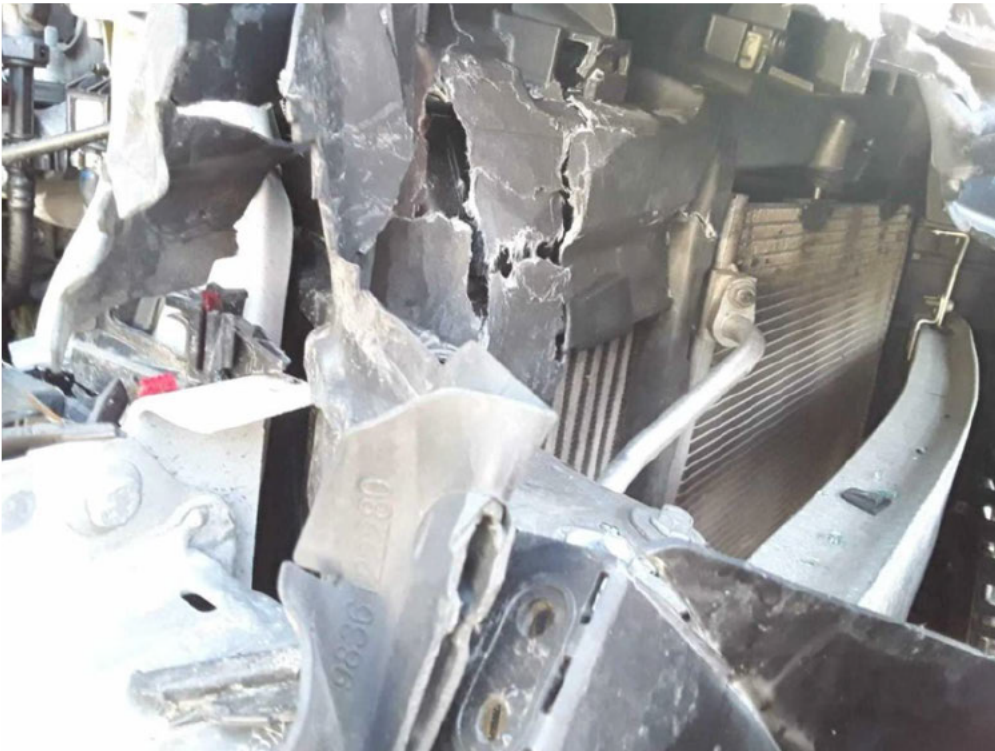
**Bild 16**

- Fahrzeugfront rechts komplett zerstört
- Airbagsystem ausgelöst
- Rückhaltesysteme ausgelöst

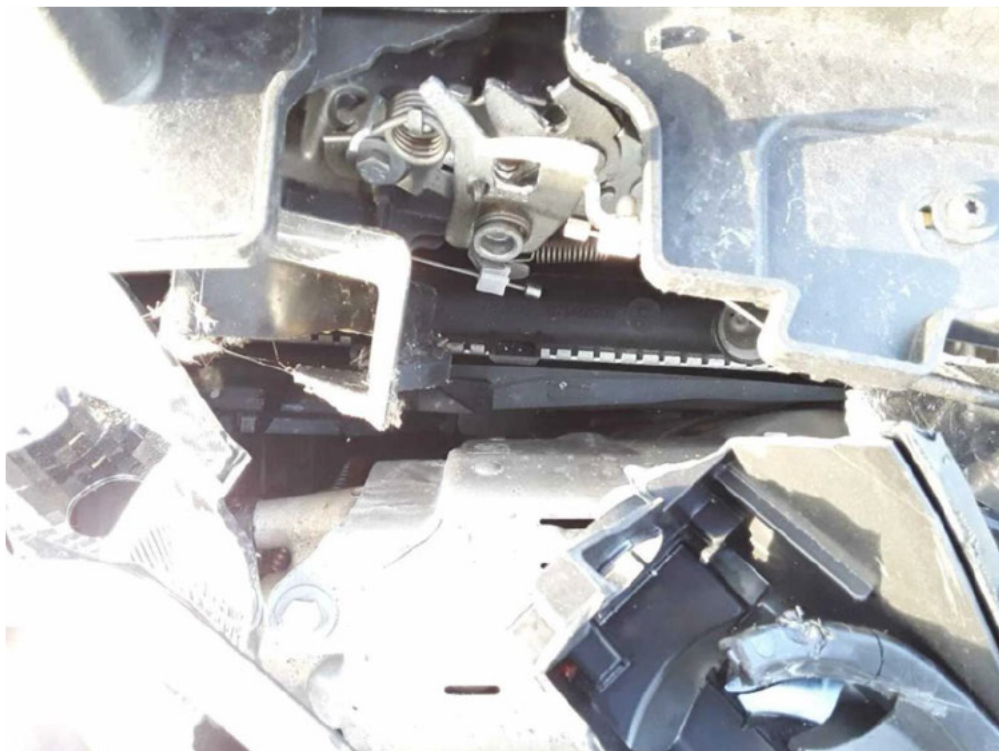
**Bild 17**

- Fahrzeugfront rechts komplett zerstört
- Airbagsystem ausgelöst
- Rückhaltesysteme ausgelöst

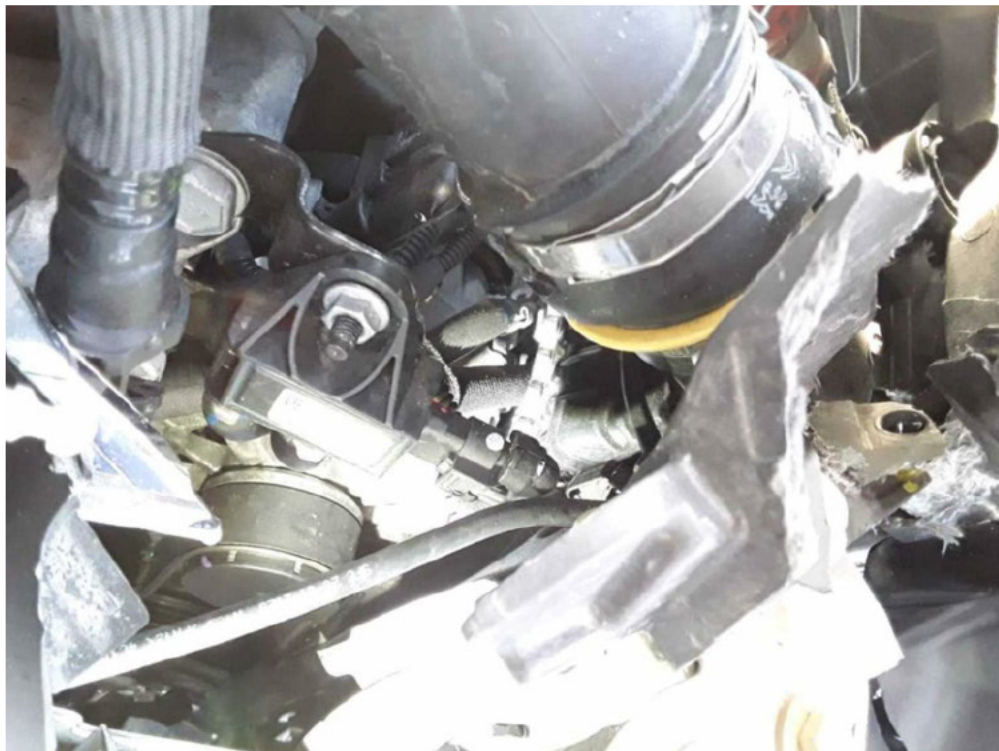
**Bild 18**

- Fahrzeugfront rechts komplett zerstört
- Airbagsystem ausgelöst
- Rückhaltesysteme ausgelöst

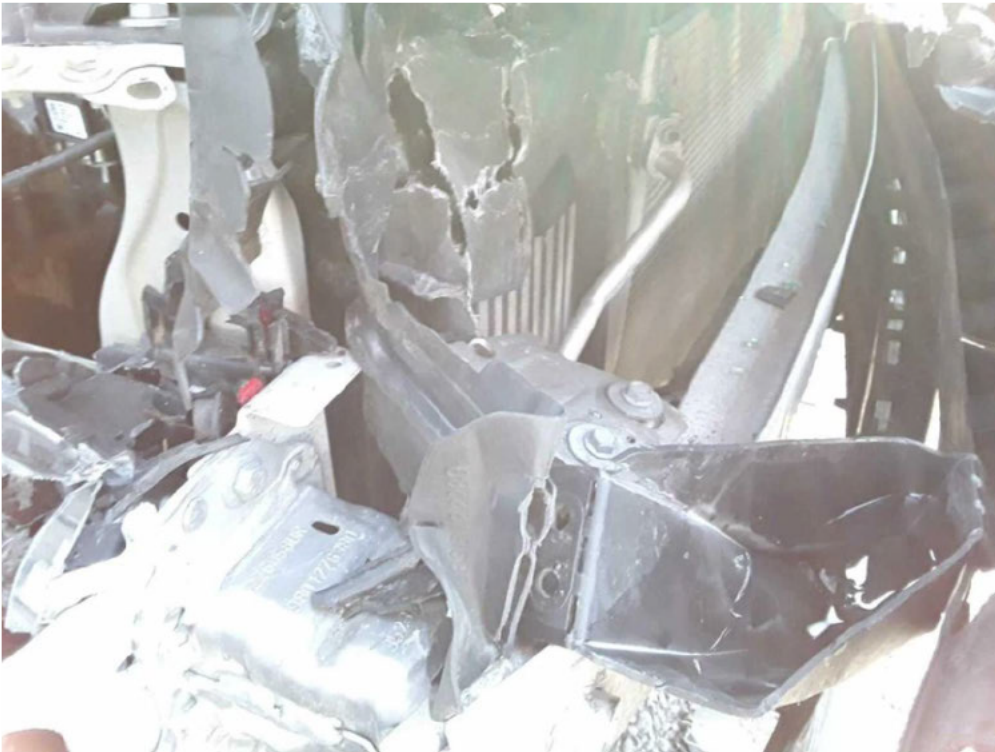
**Bild 19**

- Fahrzeugfront rechts komplett zerstört
- Airbagsystem ausgelöst
- Rückhaltesysteme ausgelöst
