# Zustandsbericht / Minderwertgutachten

Auftraggeber Mobilize Financial Services, eine Marke der RCI Banque S.A., Niederlassung  
Deutschland, Jagenbergstr. 1, 41468 Neuss  
Besichtigung 18.03.2026

| Typ / Verkaufsbez. | Austral (07.2022->) /<br>Austral 1.3 TCe 160<br>Mild-Hybrid Evolution (EU<br>6d) | Aufbauart | Van |

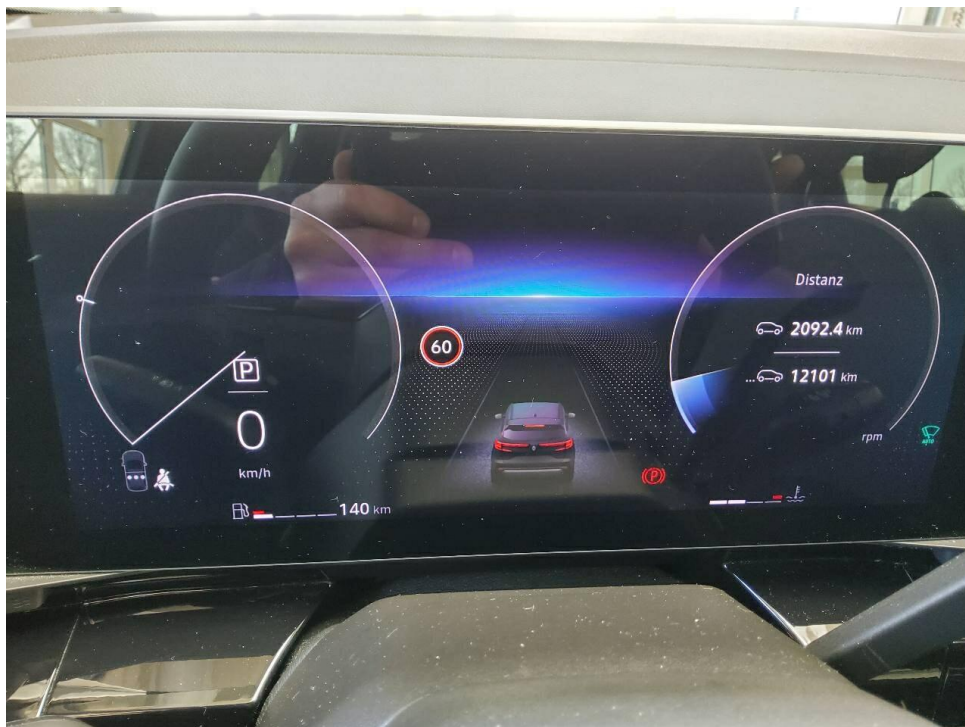
Bild 6 : Kombiinstrument (betriebsbereit) mit Kilometerstand
