**Fahrzeug:** FORD S-MAX 2,0 EcoBlue 110kW Edition Van5-türig 1995 ccm 150 PS / 110 KW Diesel 6-Gang Manuell

Amtliches Kennzeichen:	HD -RH 0665	Fahrgestell-Nummer:	WF0JXXWPCJNY65675
Vertrags-Nummer:	12964084	Erstzulassung:	30.03.2022
Internes KZ:	15080645	Kilometer-Stand:	0

## Zustandsbericht

Inspection date: 1 Jun 2026  
**Protocol number: 45724137**  
Delivery date: 1 Jun 2026

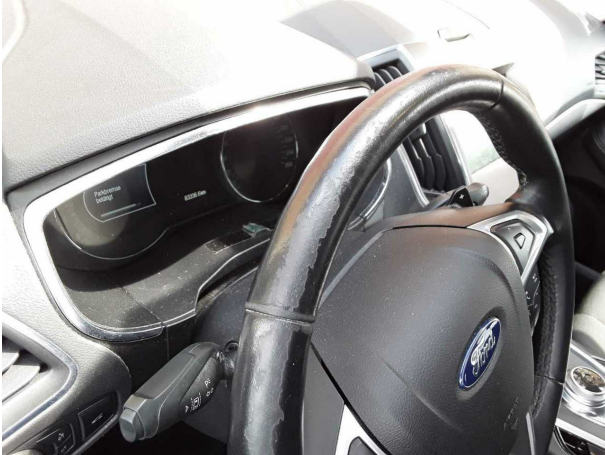
**Damage #3:** Steering system: Steering wheel - Abrasion - Loss in value

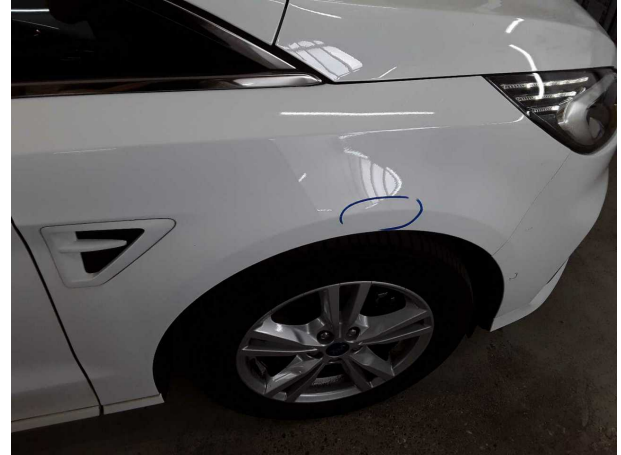
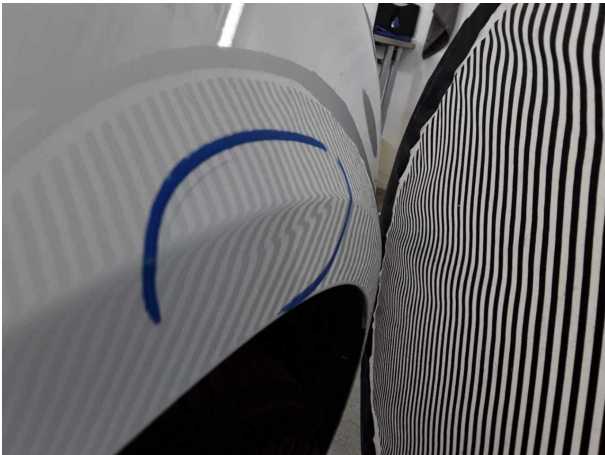
**Damage #4:** Mudguard - right side: Mudguard - right side - dent(s) - Smooth repair work

**Damage #4:** Mudguard - right side: Mudguard - right side - dent(s)... Smooth repair work

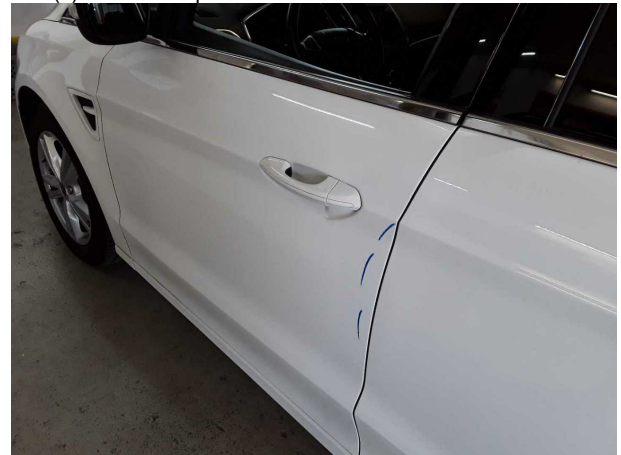
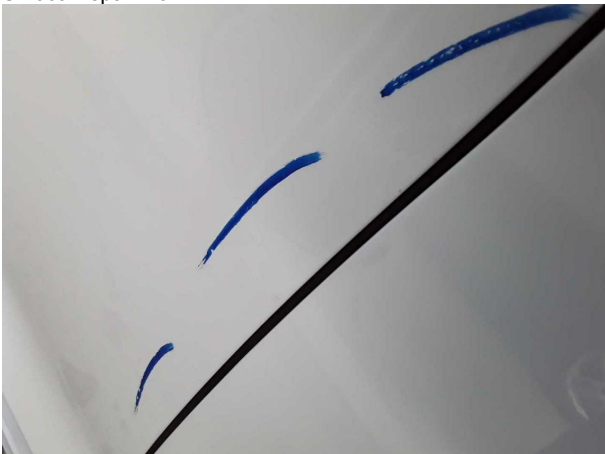
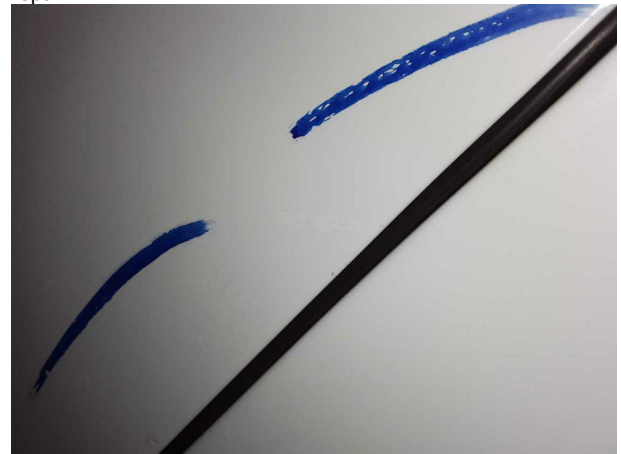
**Damage #5:** Door - front left side: Door - Paint defect - Smart repair

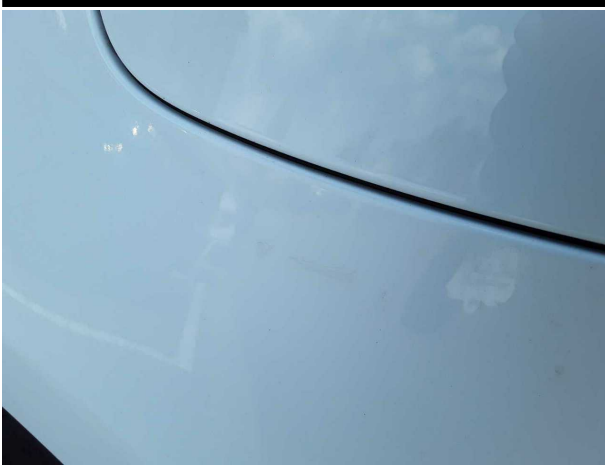
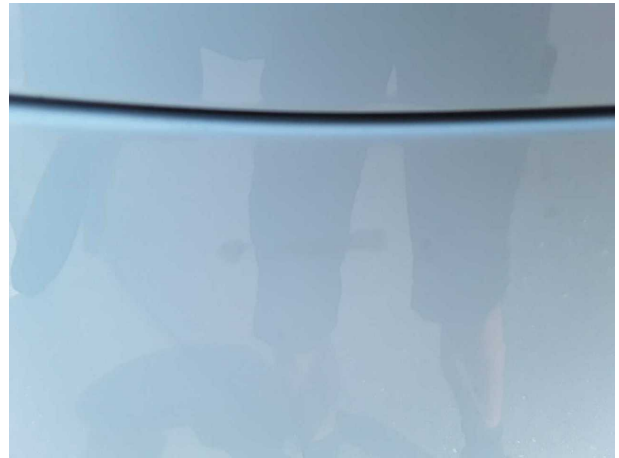
**Damage #6:** Side panel - rear left side: Side panel - Paint defect - Smart repair

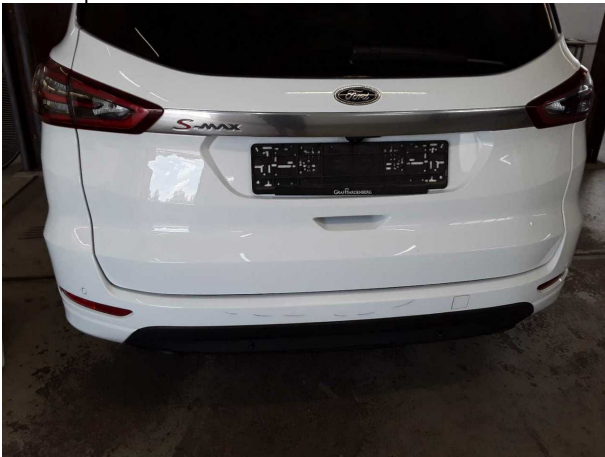
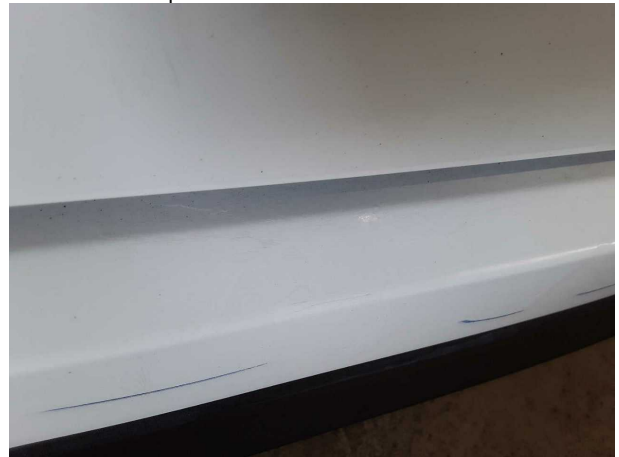
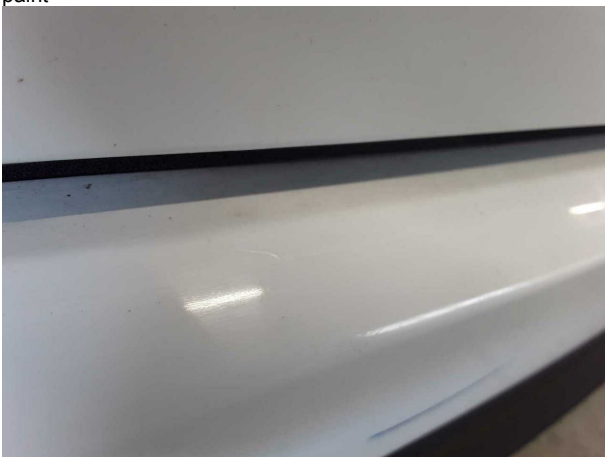
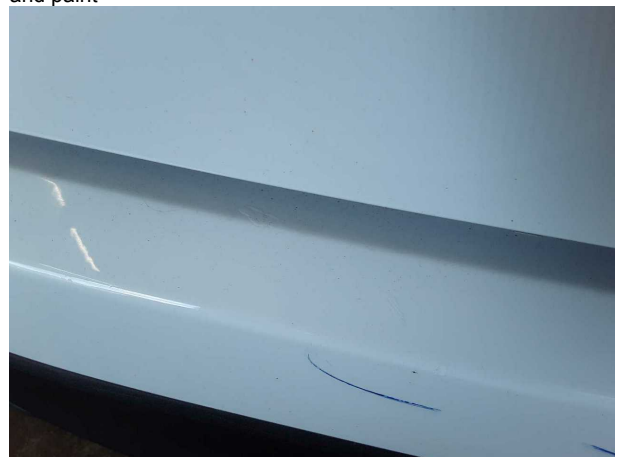
**Damage #7:** Rear bumper: Rear bumper - Paint defect - Repair a... paint

**Damage #7:** Rear bumper: Rear bumper - Paint defect - Rep... and paint

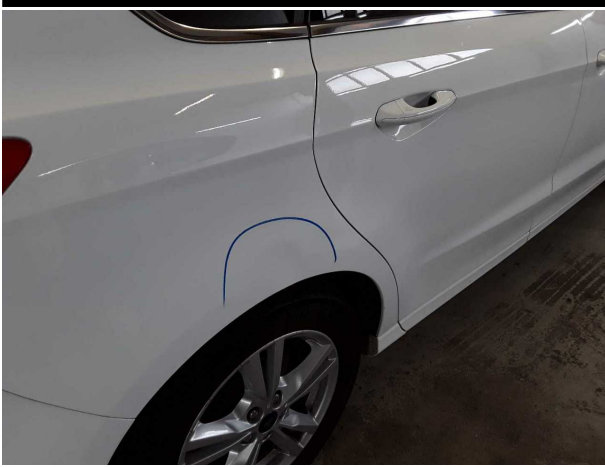
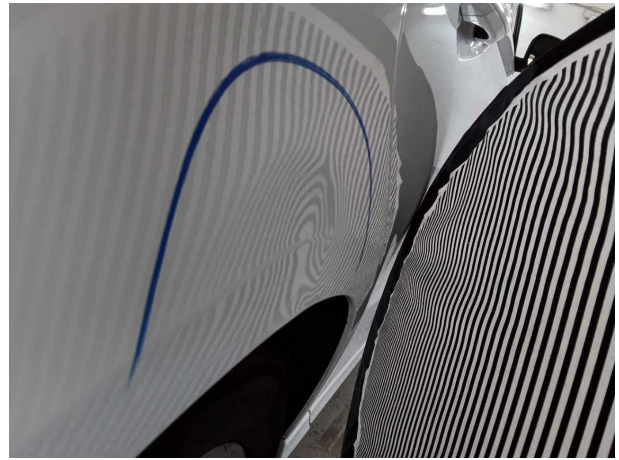
**Damage #8:** Side panel - rear right side: Side panel - dent(s) - Repair and paint

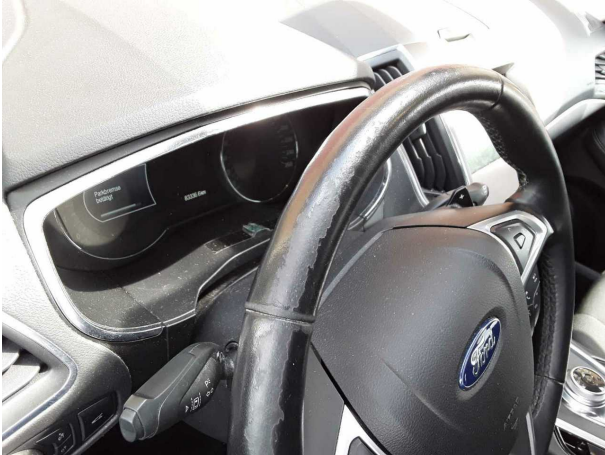
**Beschädigung #3:** Lenkanlage: Lenkrad - Abrieb - Wertminderung

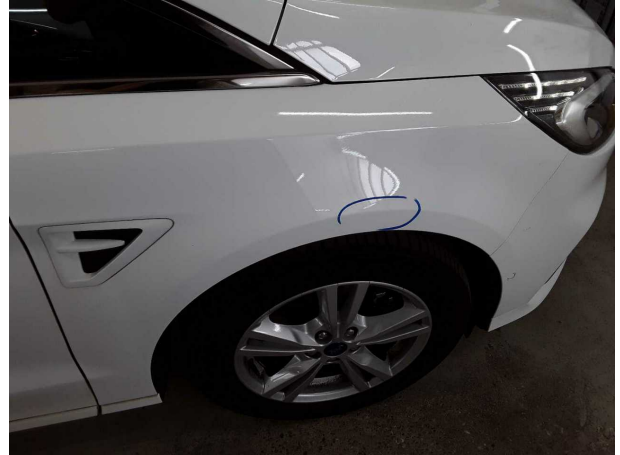
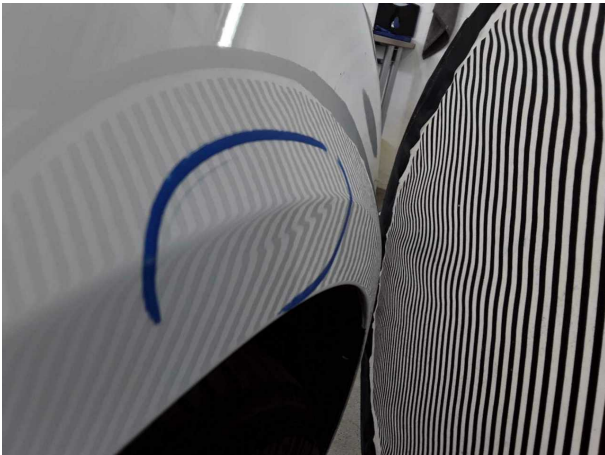
**Beschädigung #4:** Kotflügel rechts: Kotflügel rechts - Delle(n) - sanft instandsetzen

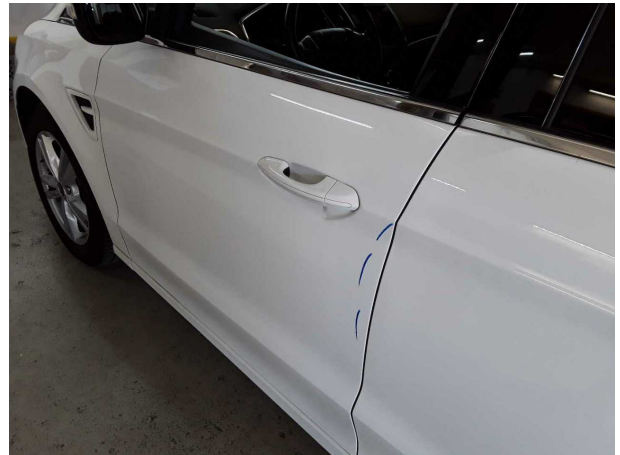
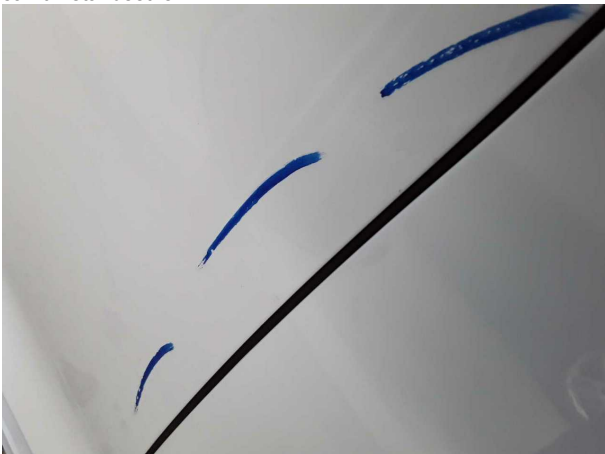
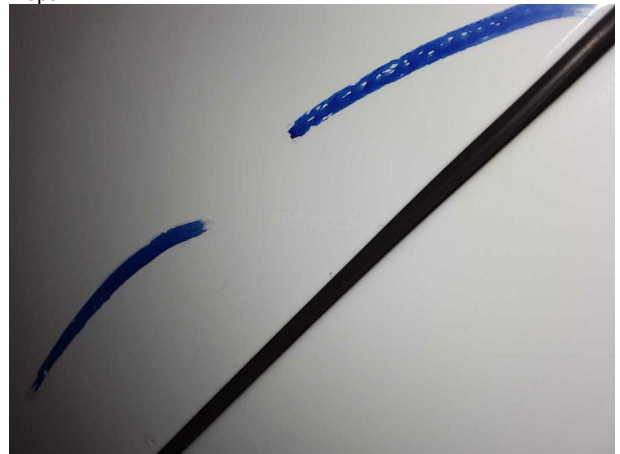
**Beschädigung #5:** Tür vorn links: Tür - Lackmangel - Smart Repair

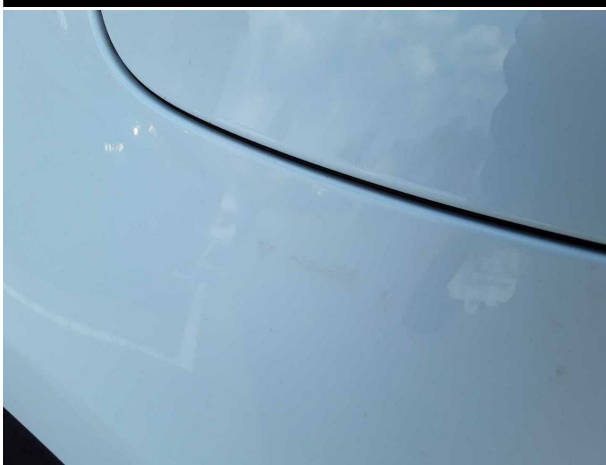
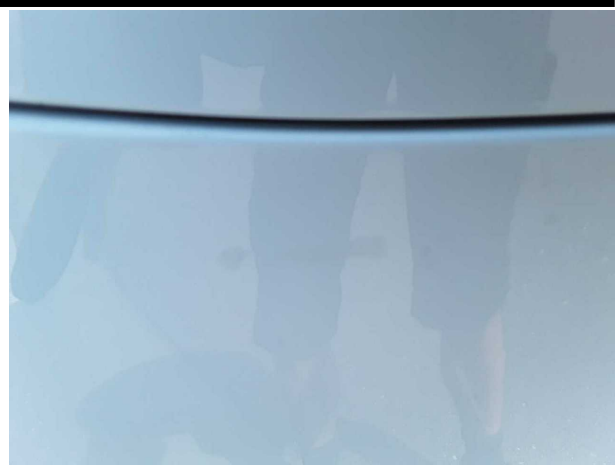
**Beschädigung #6:** Seitenwand links: Seitenwand - Lackmangel - Smart Repair

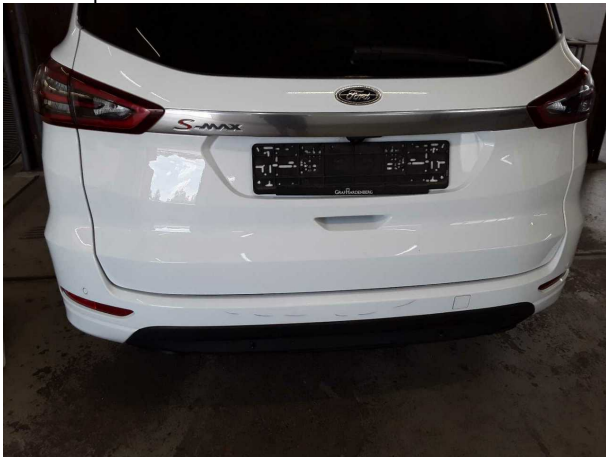
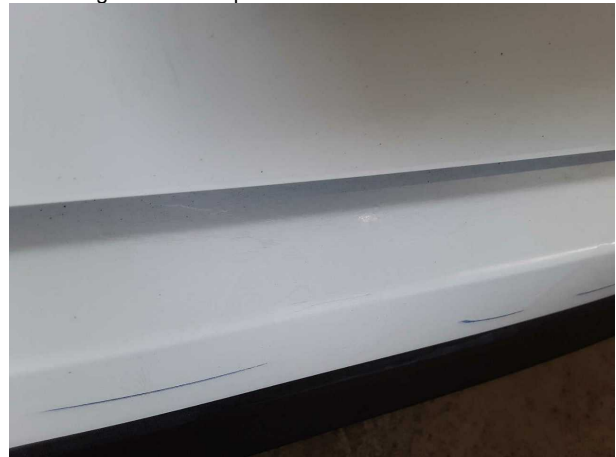
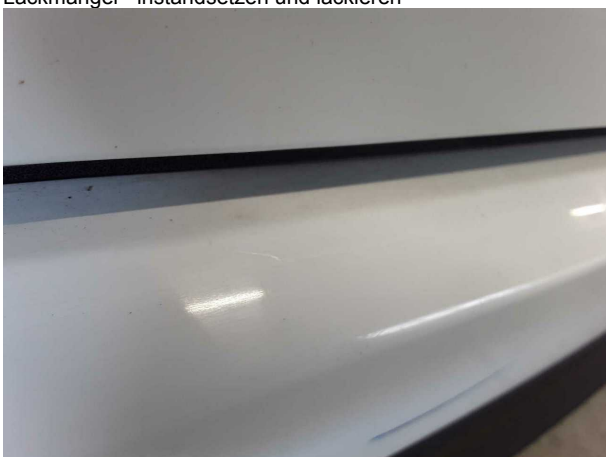
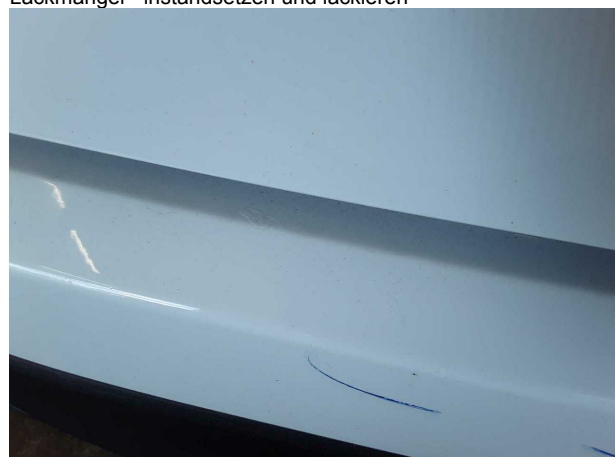
**Beschädigung #7:** Stossfänger hinten: Stossfänger hinten - Lackmangel - instandsetzen und lackieren

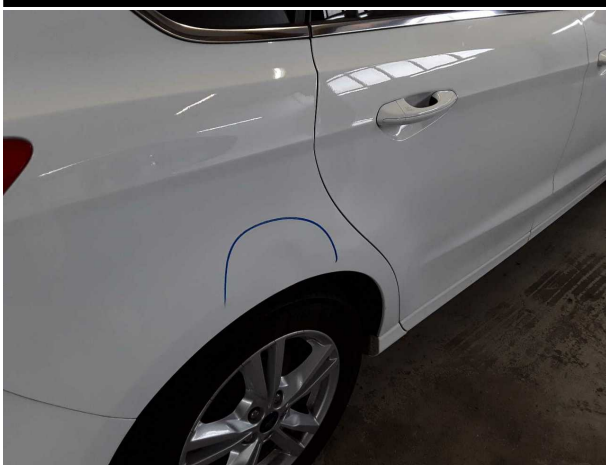
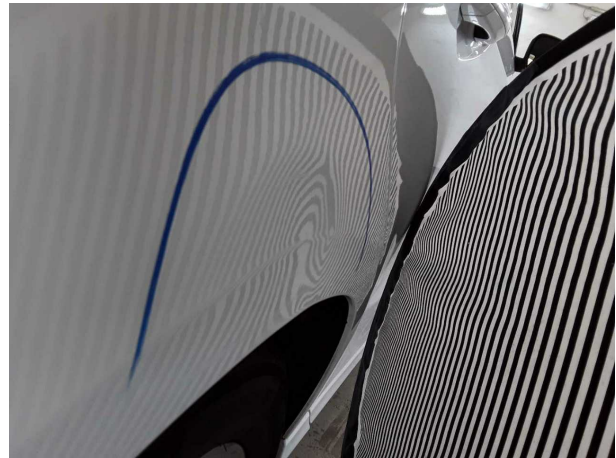
**Beschädigung #8:** Seitenwand rechts: Seitenwand - Delle(n) - instandsetzen und lackieren
