## » Übersicht

**Auftrags-Nr:** 1002442817  
**Besichtigt am:** 05.05.2026 08:43  
**Berichts-Nr:** 10552417  
**FIN:** WVVZZZCD6PW145728

## » Fahrzeugdaten

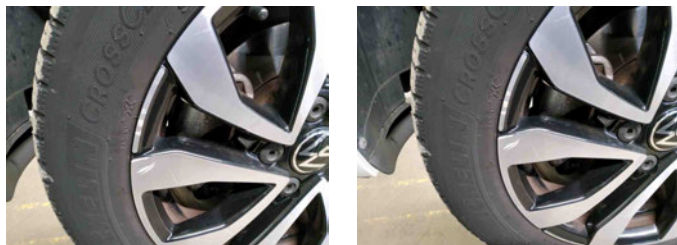
1 - Alufelge glanzgedreht vorne links - Kratzer - Optische Wertminderung

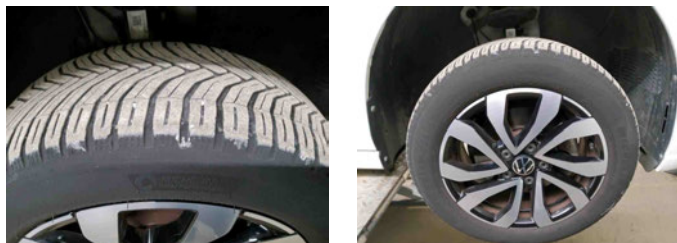
3 - Reifen vorne rechts - Verschlissen - Ersetzen

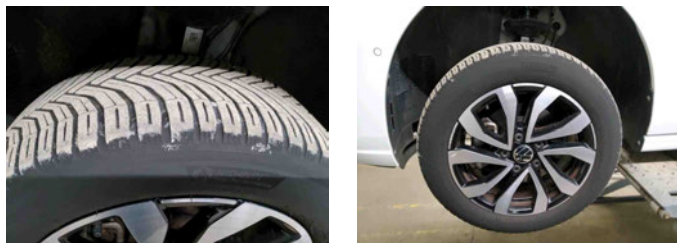
4 - Reifen vorne links - Verschlissen - Ersetzen
