## Zustandsbericht

| Berichtsnummer : | 0000000921247-DE968 | | |

#### Hyundai Kona (OS)(2017->) Trend Elektro 2WD

| Fahrzeug-Ident.-Nr.: | TMAK381GFNJ048793 | Laufleistung abgelesen: | 49169 km |

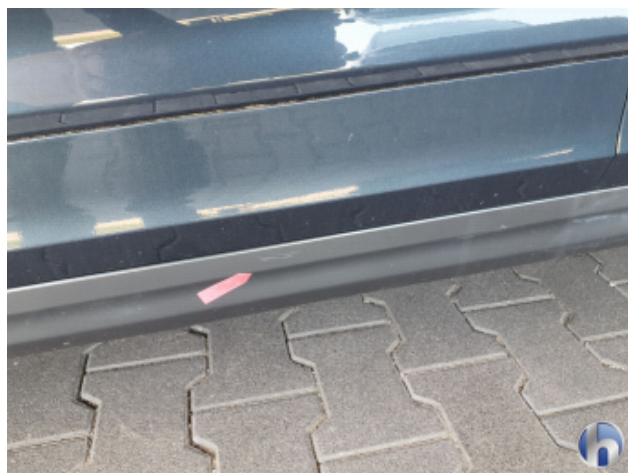
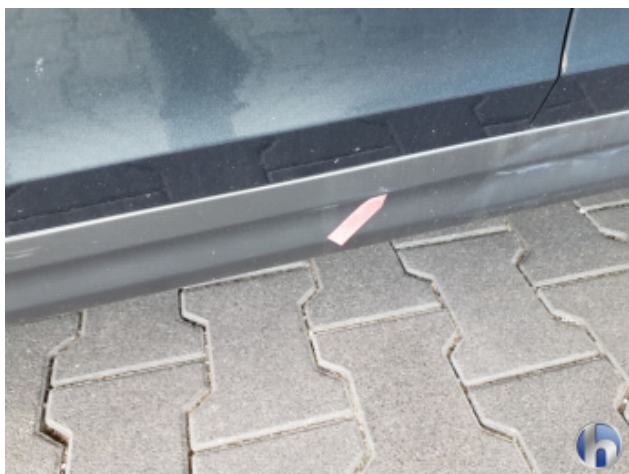
| | Bauteil | Schaden | Rep.-Art |
|---|---|---|---|
| 1. | Schweller - Links | Kratzer | Smart Repair |

1. Schweller - Links  
Kratzer - Smart Repair

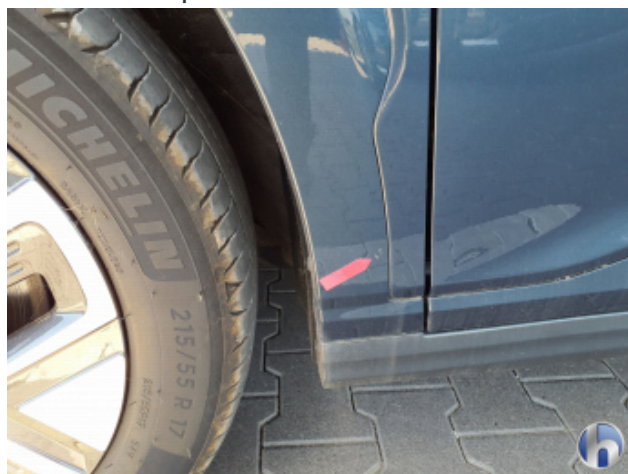
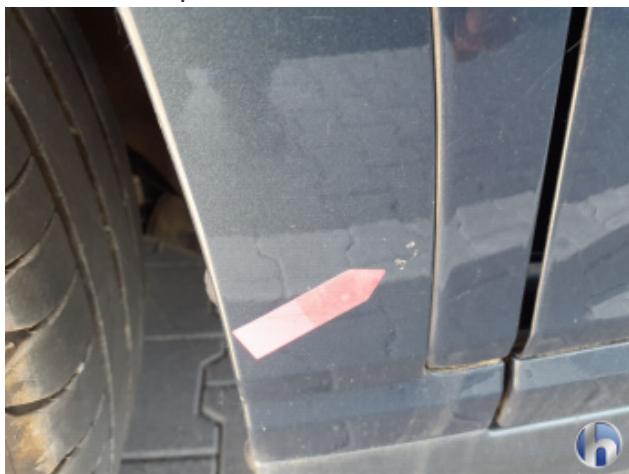
| | Bauteil | Schaden | Rep.-Art |
|---|---|---|---|
| 2. | Kotflügel Vorne - Links | Kratzer | Smart Repair |

2. Kotflügel Vorne - Links  
Kratzer - Smart Repair
