# Zustandsbericht / Minderwertgutachten

Auftraggeber Mobilize Financial Services, eine Marke der RCI Banque S.A., Niederlassung  
Deutschland, Jagenbergstr. 1, 41468 Neuss  
Besichtigung 12.05.2026

| Typ / Verkaufsbez. | Leaf (ZE1)(10.2017->) / Leaf e+ Connecta | Aufbauart | Mehrzweckfahrzeug |

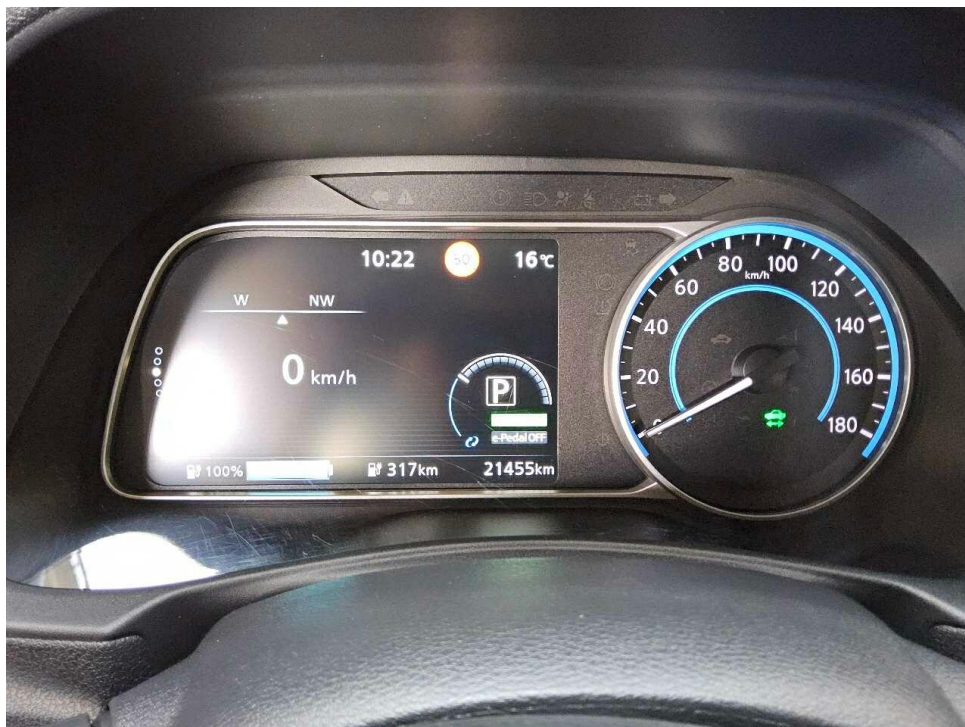
Bild 6 : Kombiinstrument (betriebsbereit) mit Kilometerstand

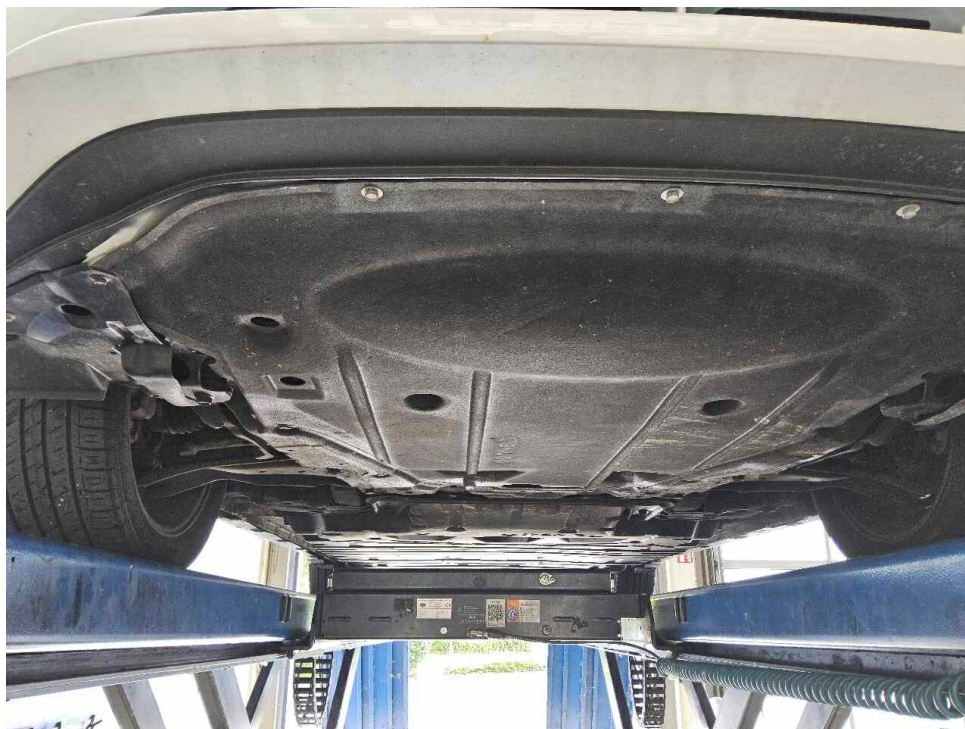
Bild 9 : Unterboden

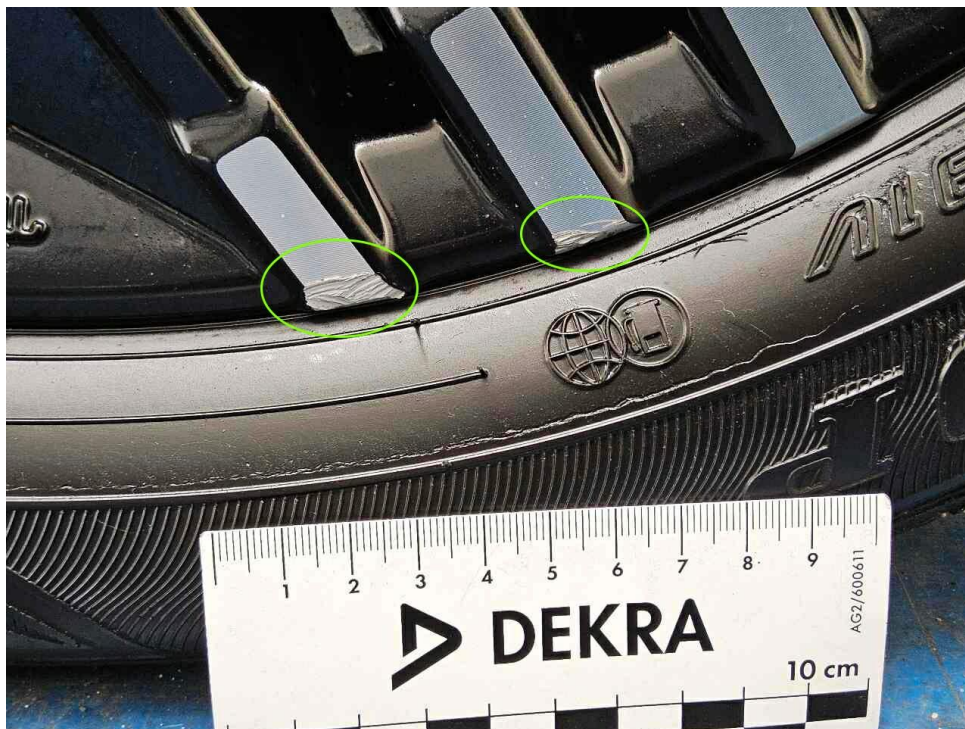
Bild 11 : Leichtmetallfelge vorne rechts (glanzgedreht) verschrammt - Minderwert

1. Leichtmetallfelge vorne rechts  
(glanzgedreht) verschrammt -  
Minderwert, (Bild 11)
