## Zustandsbericht

| Berichtsnummer : | 0000000927312-DE926 | | |

#### Hyundai Kona (OS)(2017->) Trend Elektro 2WD

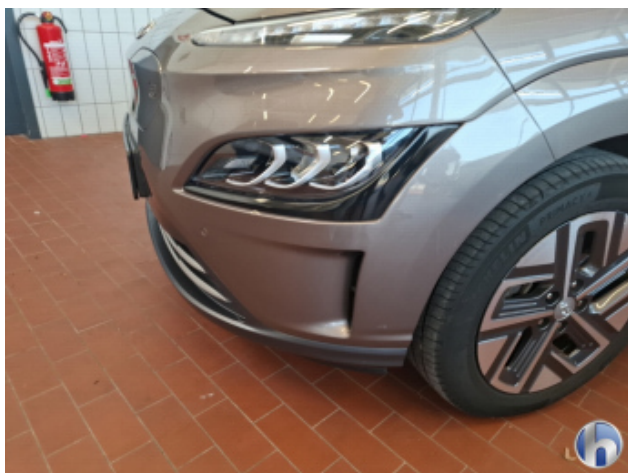
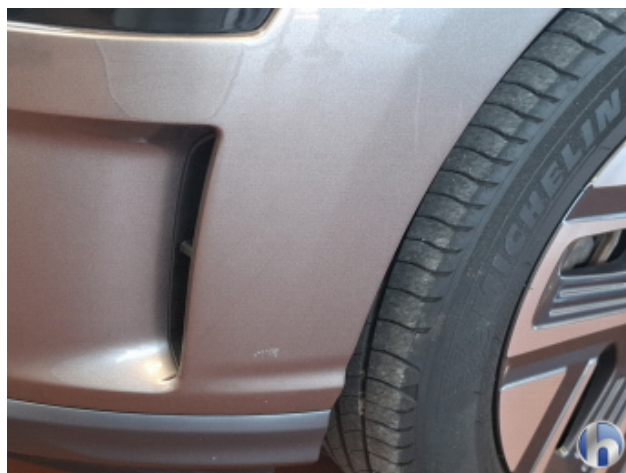
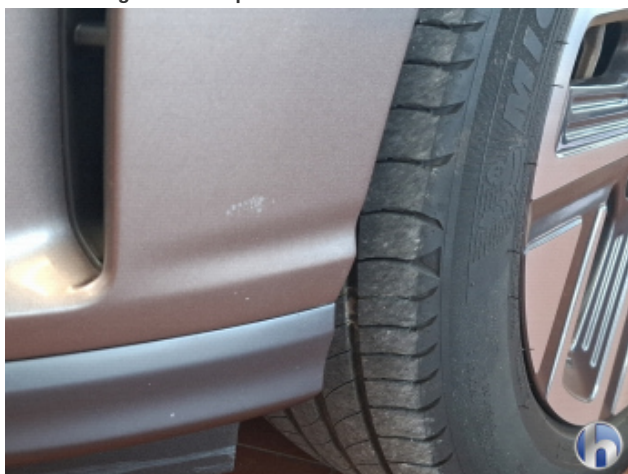
| <b>Karosserie außen</b> | | | |
|---|---|---|---|
| 1. | Stoßfänger Vorne | Abschürfung | Smart Repair |

1. Stoßfänger Vorne  
Abschürfung - Smart Repair

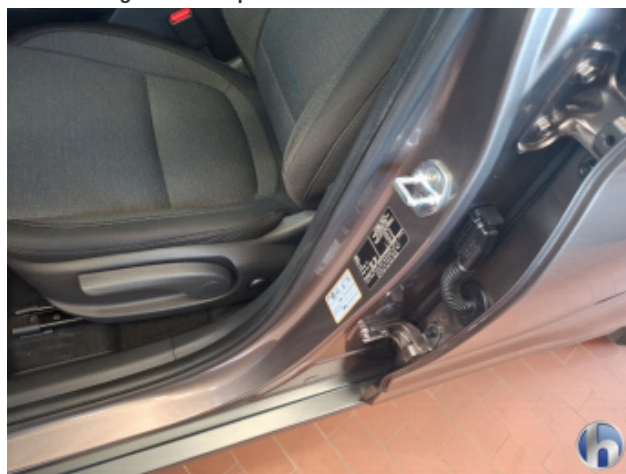
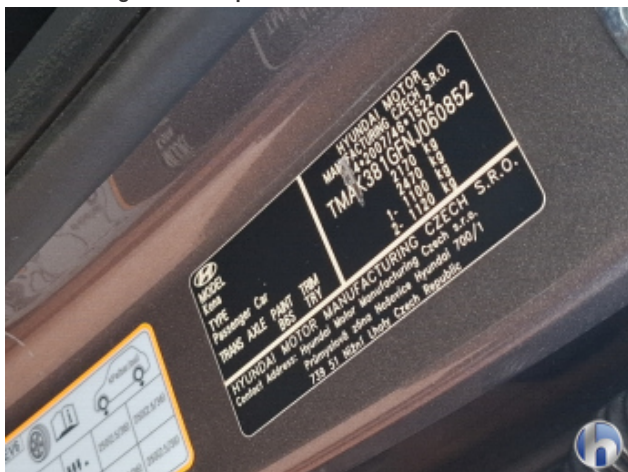
| <b>Karosserie außen</b> | | | |
|---|---|---|---|
| 2. | Türeinstieg Vorne - Links | Beschädigt | Smart Repair |

2. Türeinstieg Vorne - Links  
Beschädigt - Smart Repair

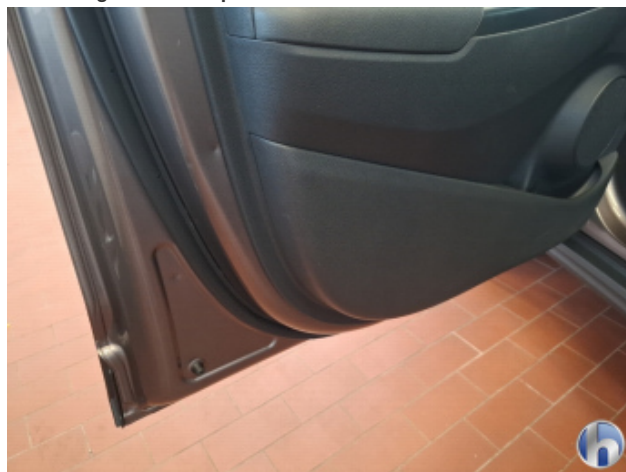
| <b>Karosserie außen</b> | | | |
|---|---|---|---|
| 3. | Tür Vorne - Links | 1 Delle | Smart Repair |

3. Tür Vorne - Links  
1 Delle - Smart Repair

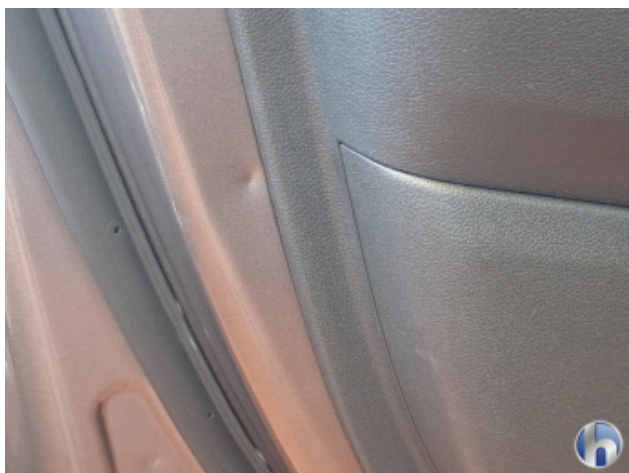
3. Tür Vorne - Links

**1 Delle - Smart Repair**
