# MOBILITY CONCEPT

LVV Nr 359151  
Hersteller Mercedes-Benz  
Model Sprinter  
Variante DE - HKa4 315 CDI RWD EU6d-T, 2020 - 2022 2.0 CDI  
Listenpreis 57.031,00  
VIN W1V9076351P339140  
Erstzulassungsdatum 1.4.2021  
Kennzeichen CW S1270

# Zustandsbericht / Minderwertgutachten

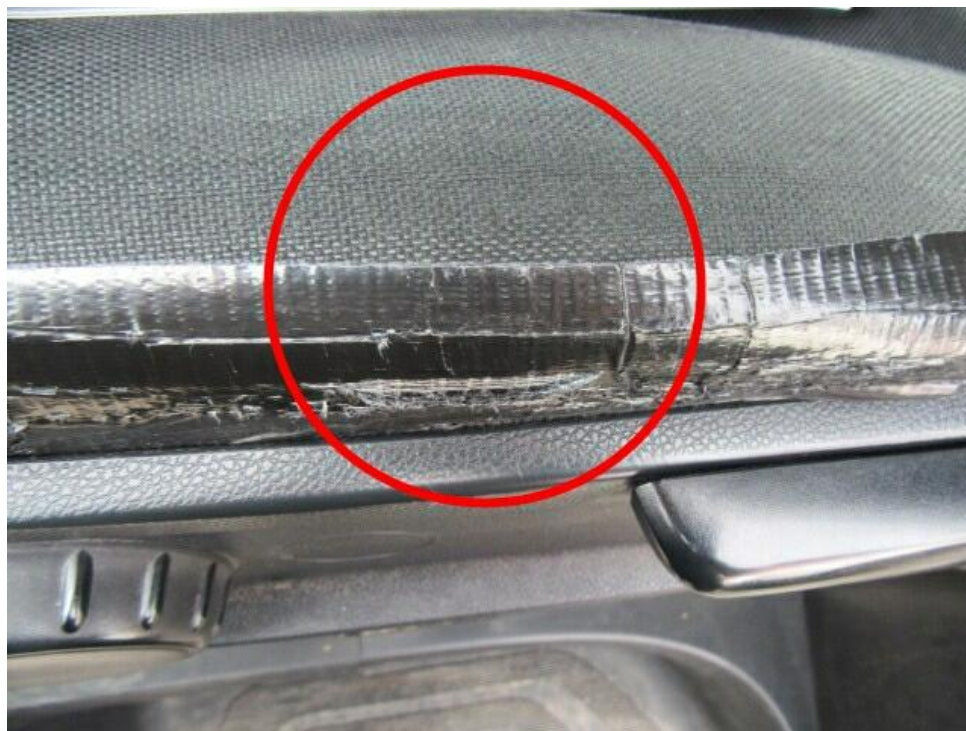
Bild 12 : Sitzbezug und Polster vorne links schadhaft

1. Sitzbezug und Polster vorne links schadhaft, erneuern (Bild 12)
2. Werbung am gesamten Fahrzeug entfernen (Bild 15)
3. Einstige vorne links Lackabtragung, lackieren mit Lackaufbau (Bild 13)
4. Folie Einstieg vorne links schadhaft, erneuern (Bild 13)
5. B-Säule links Kratzer, smart repair (Bild 14)
6. Seitenwand hinten links eingedrückt, instandsetzen (Bild 16)

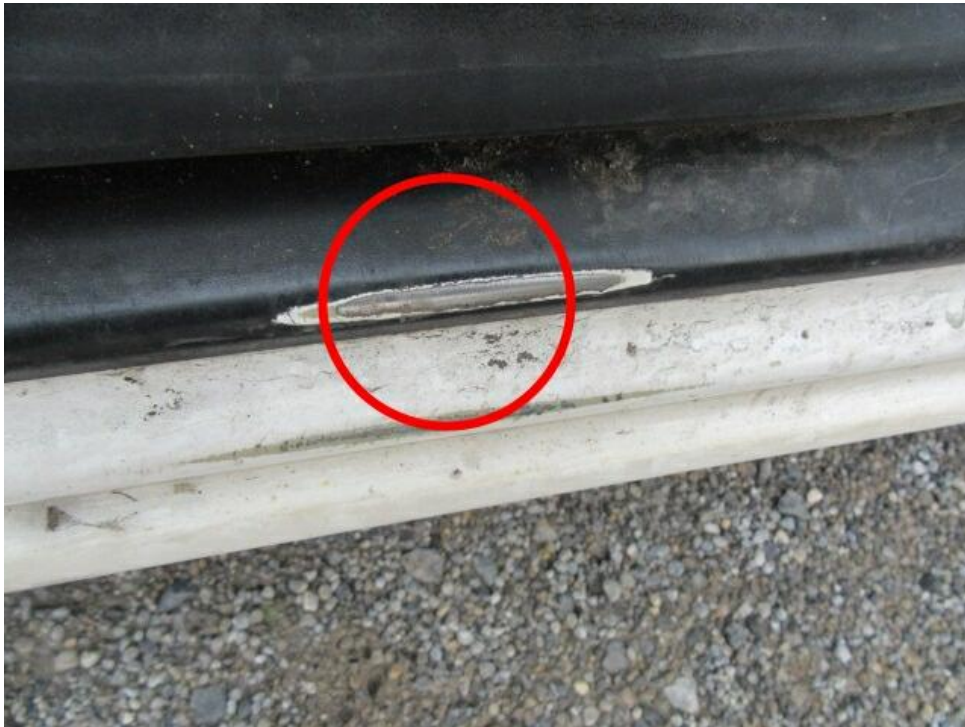
Bild 13 : Einstige vorne links Lackabtragung  
Folie Einstieg vorne links schadhaft

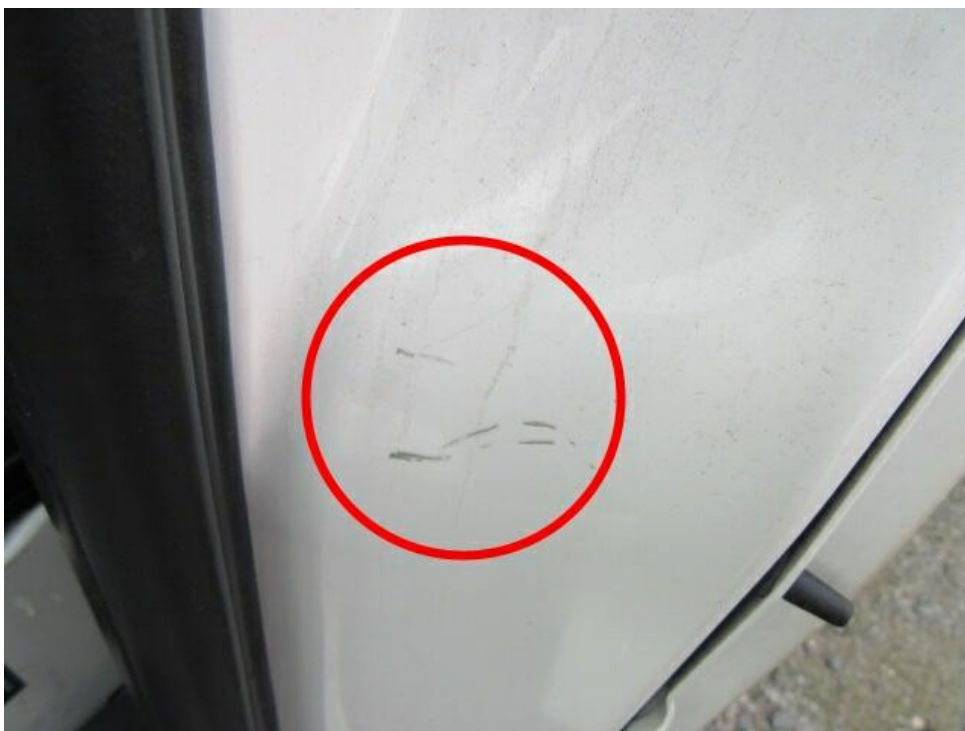
Bild 14 : B-Säule links Kratzer

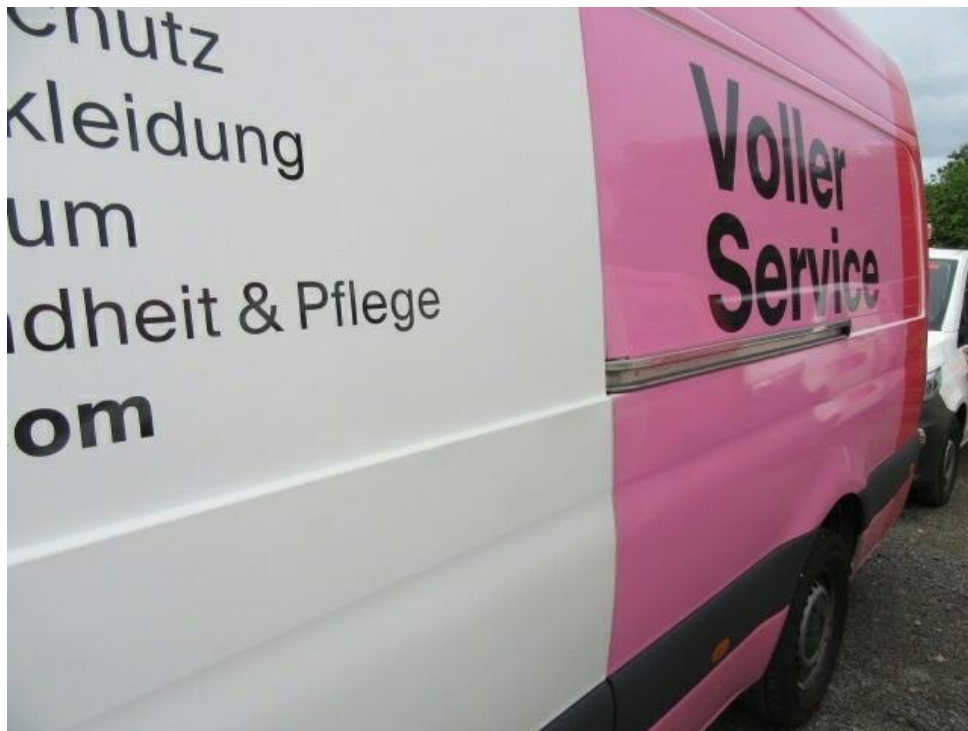
Bild 15 : Werbung am gesamten Fahrzeug entfernen

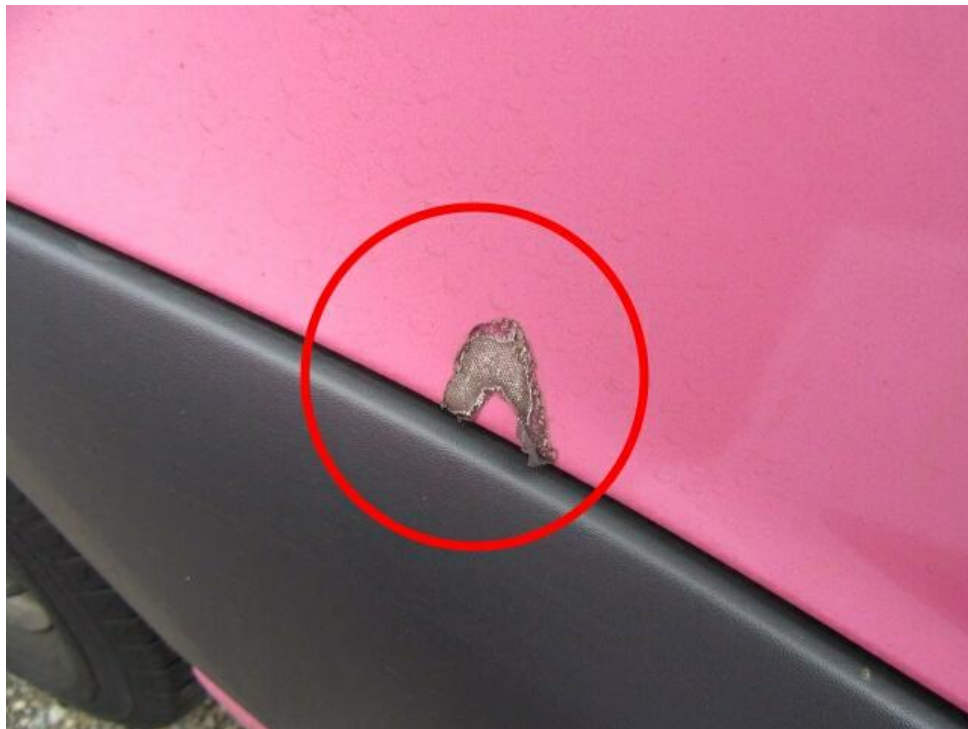
Bild 16 : Seitenwand hinten links eingedrückt
