## Verkaufsbericht

| Besichtigungsort | 36272 Niederaula, Industriestraße 11 |
| Besichtigungsdatum | 27.07.2026 |

| <b>Typ / Verkaufsbez.</b> | Transit Custom 2.0 TDCi 320 L2 Trend | <b>Laufleistung abgelesen</b> | 44.010 km |

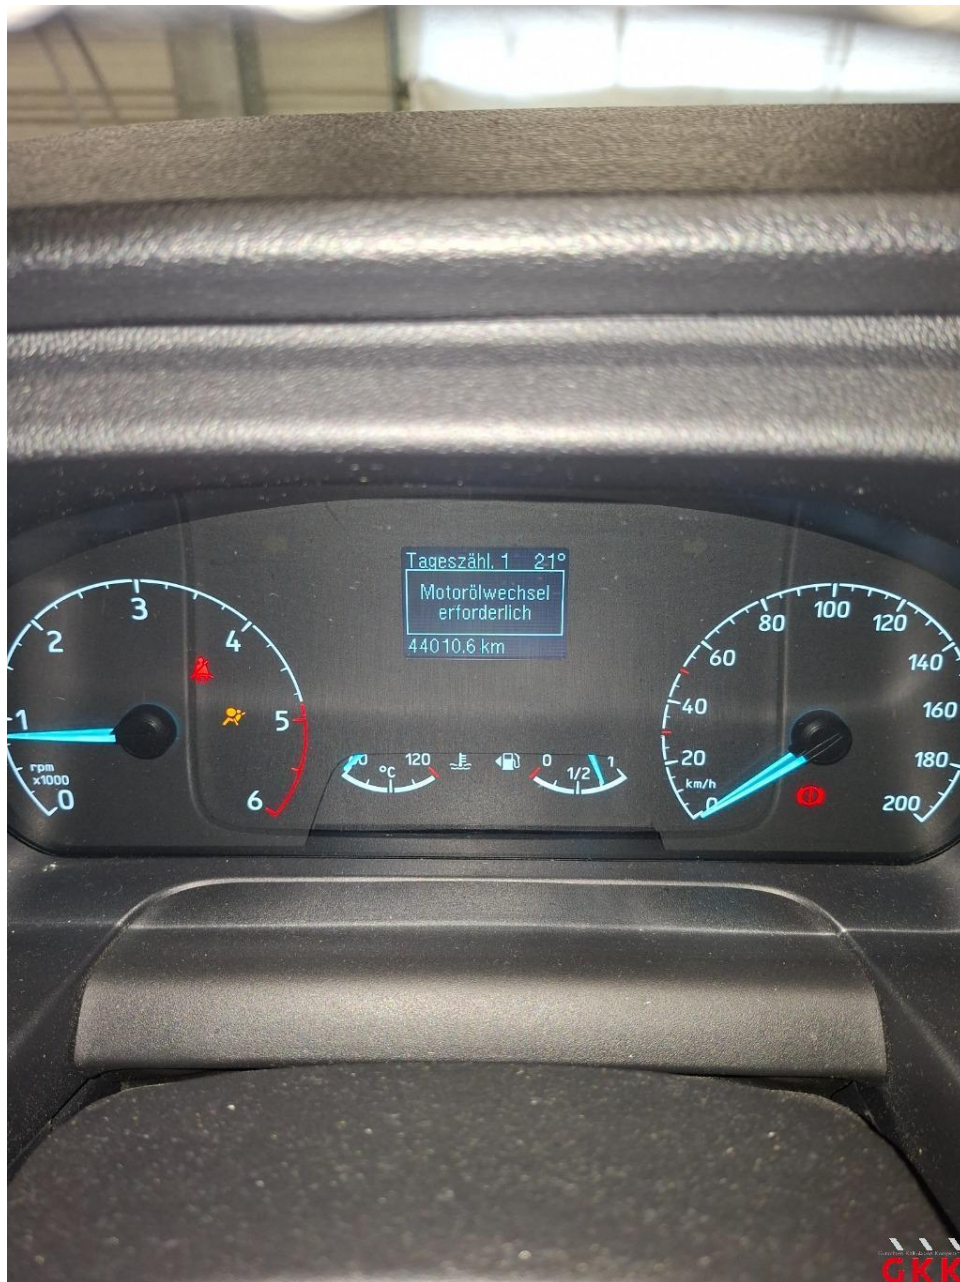
Bild 14 Inspektion groß, Transporter, fällig, durchführen

| <b>Front</b> (Angaben ohne MwSt.) | Reparaturkosten | MW |
|---|---|---|
| Inspektion groß Transporter, fällig, durchführen (Bild 14, Bild 15) | 866,48 € | 866,48 € |

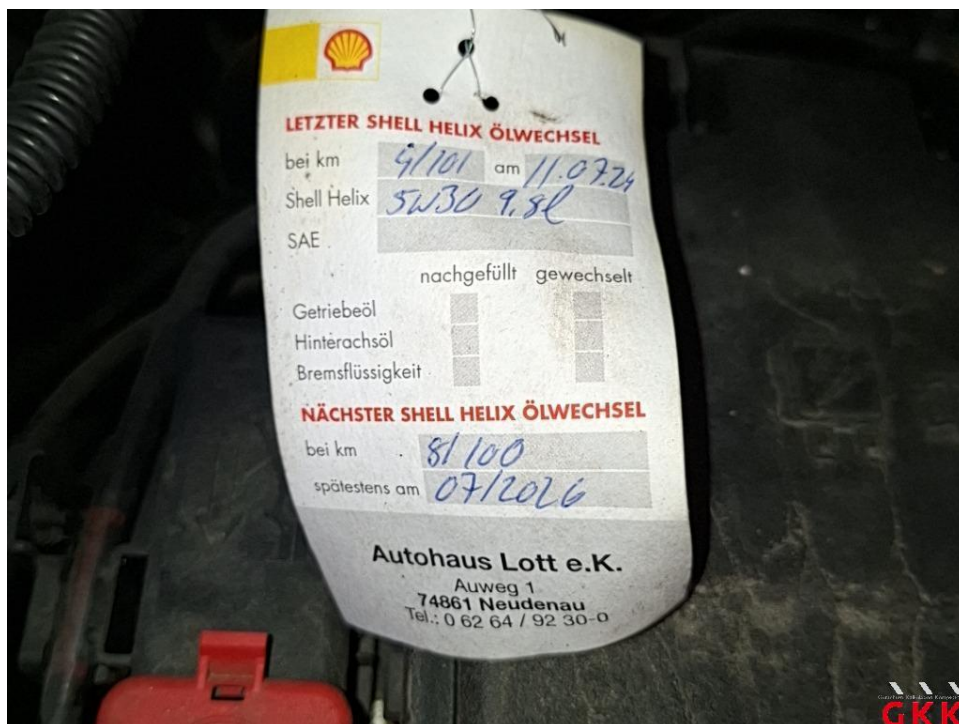
Bild 15 Inspektion groß, Transporter, fällig, durchführen

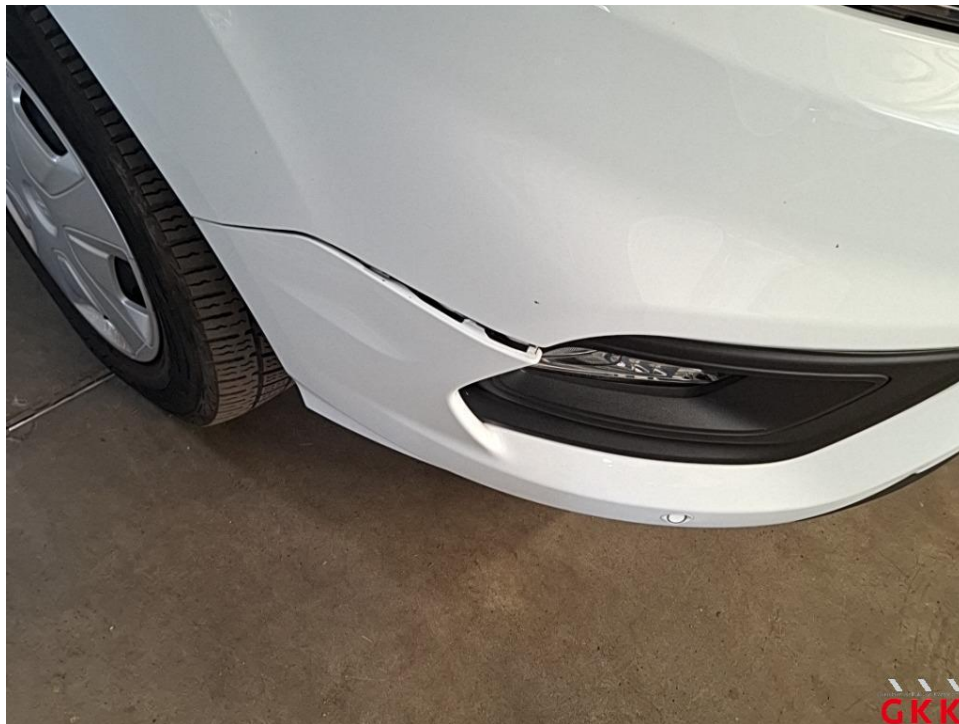
Bild 18 Stoßfänger vorne, Verkleidung unterhalb -lackiert-, beschädigt, ersetzen

| <b>Front</b> (Angaben ohne MwSt.) | Reparaturkosten | MW |
|---|---|---|
| Stoßfänger vorne Verkleidung unterhalb -lackiert-, beschädigt, ersetzen (Bild 18, Bild 19, Bild 20) | 914,32 € | 594,31 € |

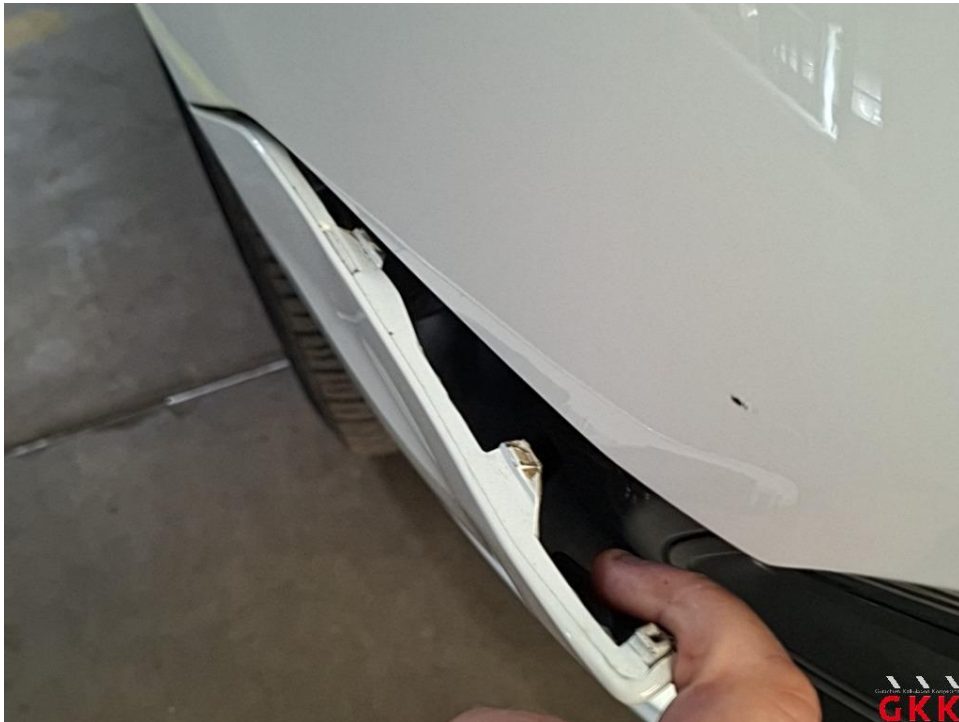
Bild 19 Stoßfänger vorne, Verkleidung unterhalb -lackiert-, beschädigt, ersetzen

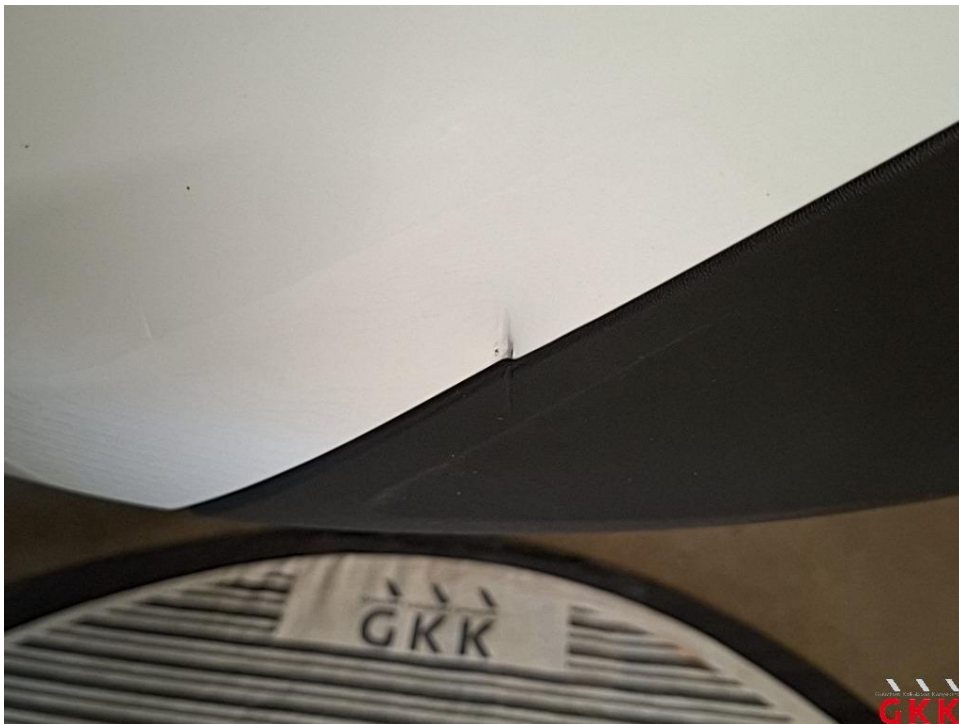
Bild 20 Stoßfänger vorne, Verkleidung unterhalb -lackiert-, beschädigt, ersetzen

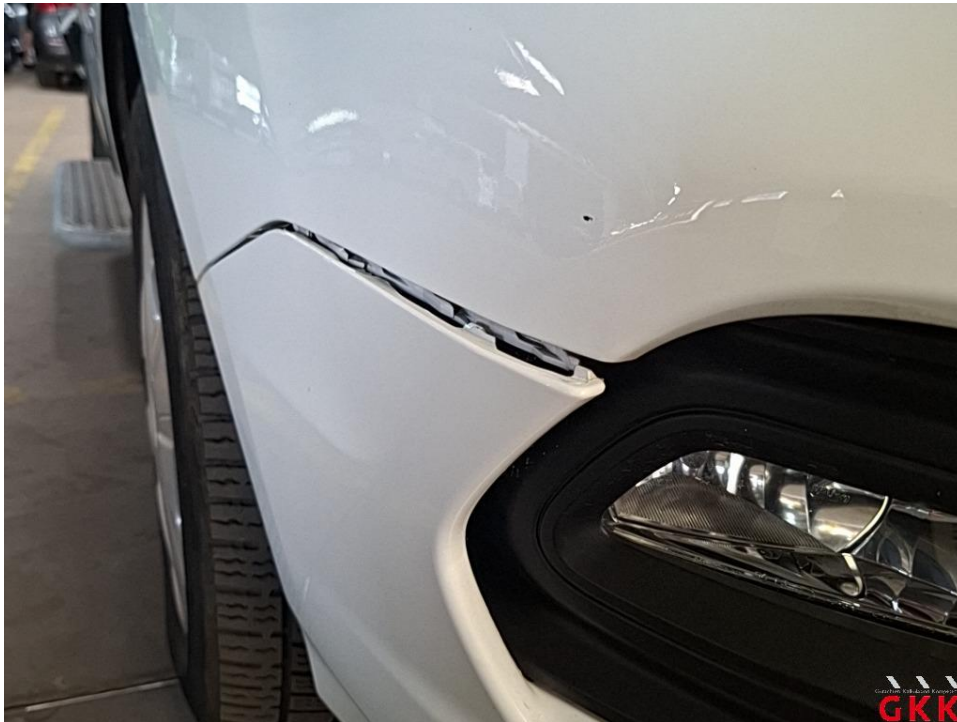
Bild 21 Stoßfänger vorne, Verkleidung oberhalb -lackiert-, beschädigt, ersetzen

| <b>Front</b> (Angaben ohne MwSt.) | Reparaturkosten | MW |
|---|---|---|
| Stoßfänger vorne Verkleidung oberhalb -lackiert-, beschädigt, ersetzen (Bild 21, Bild 22) | 729,26 € | 474,02 € |

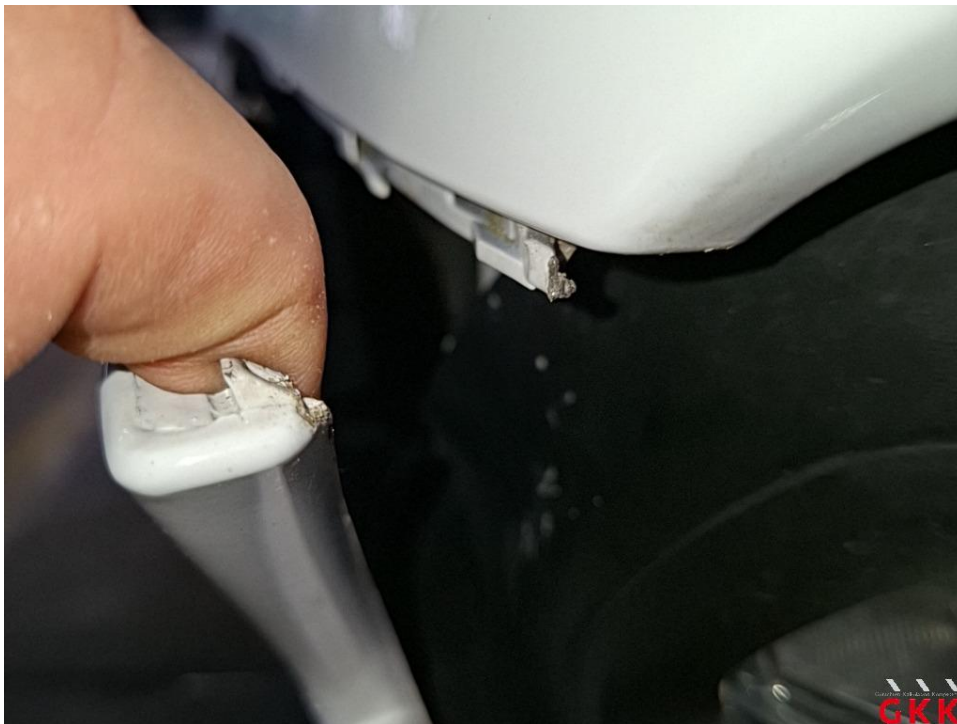
Bild 22 Stoßfänger vorne, Verkleidung oberhalb -lackiert-, beschädigt, ersetzen

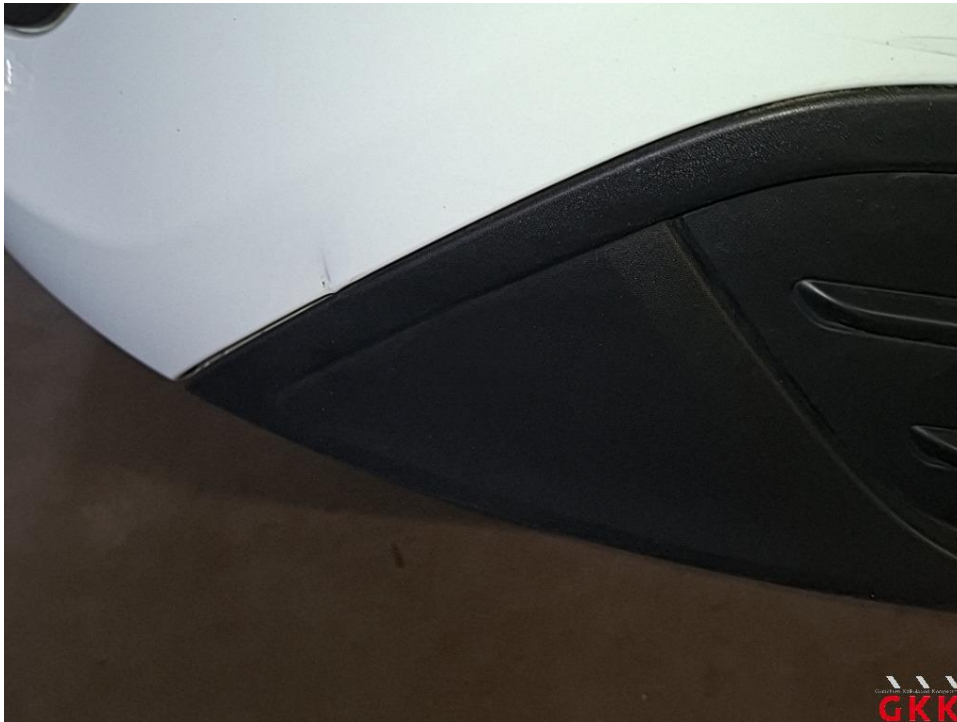
Bild 23 Stoßfänger vorne, Luftgitter, beschädigt, ersetzen

| <b>Front</b> (Angaben ohne MwSt.) | Reparaturkosten | MW |
|---|---|---|
| Stoßfänger vorne Luftgitter, beschädigt, ersetzen (Bild 23, Bild 24) | 279,56 € | 181,71 € |

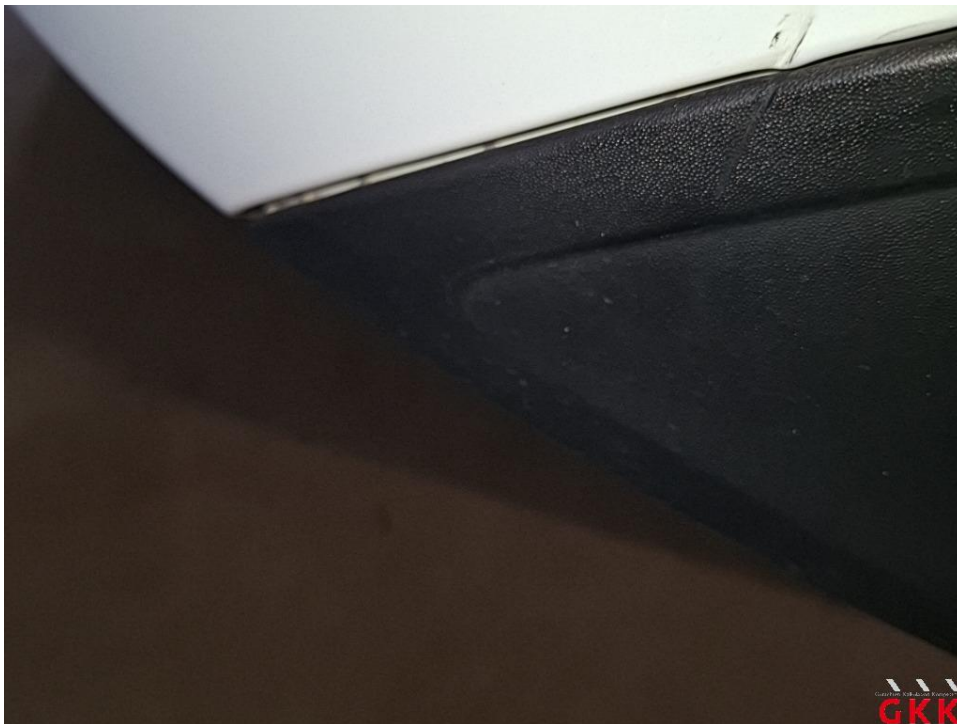
Bild 24 Stoßfänger vorne, Luftgitter, beschädigt, ersetzen

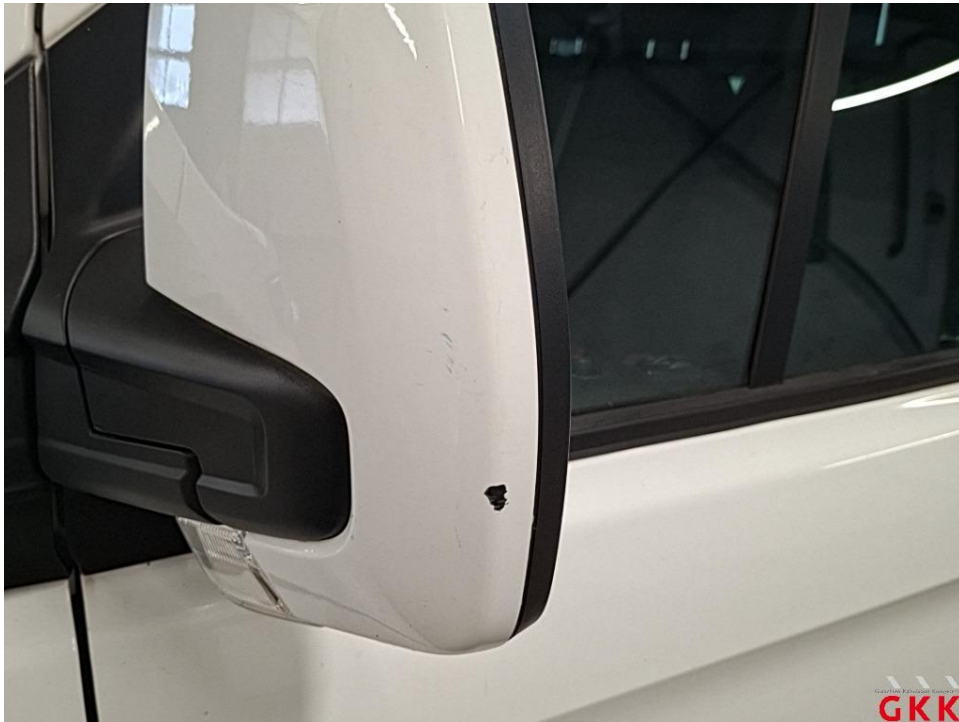
Bild 25 Spiegelgehäuse links, Kappe -lackiert-, verkratzt, lackieren

| <b>Front</b> (Angaben ohne MwSt.) | Reparaturkosten | MW |
|---|---|---|
| Spiegelgehäuse links Kappe -lackiert-, verkratzt, lackieren (Bild 25, Bild 26) | 241,82 € | 157,18 € |

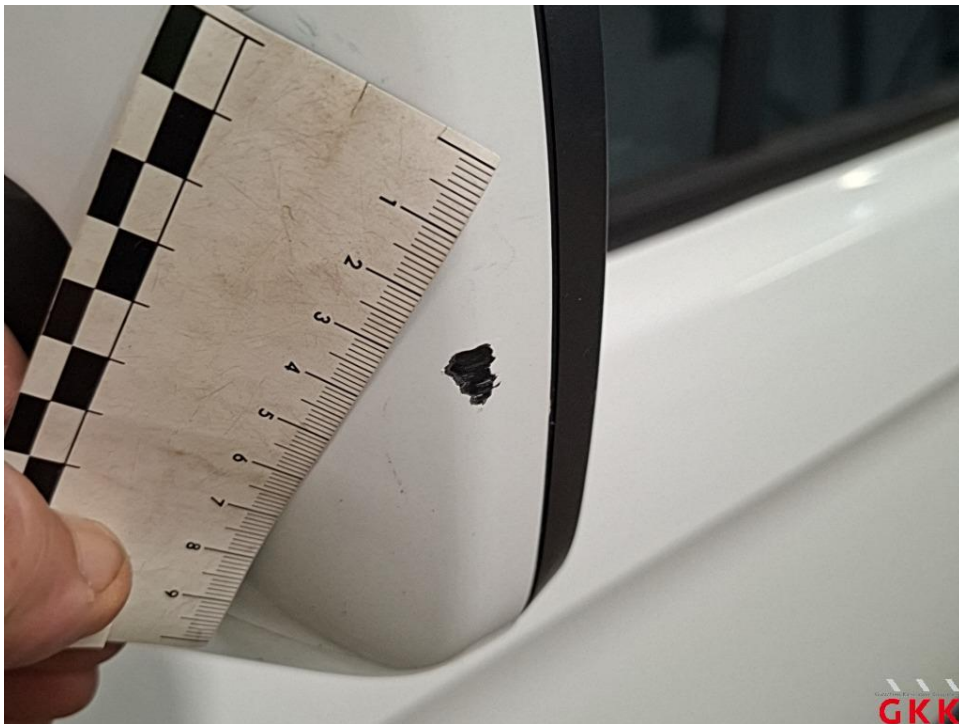
Bild 26 Spiegelgehäuse links, Kappe -lackiert-, verkratzt, lackieren

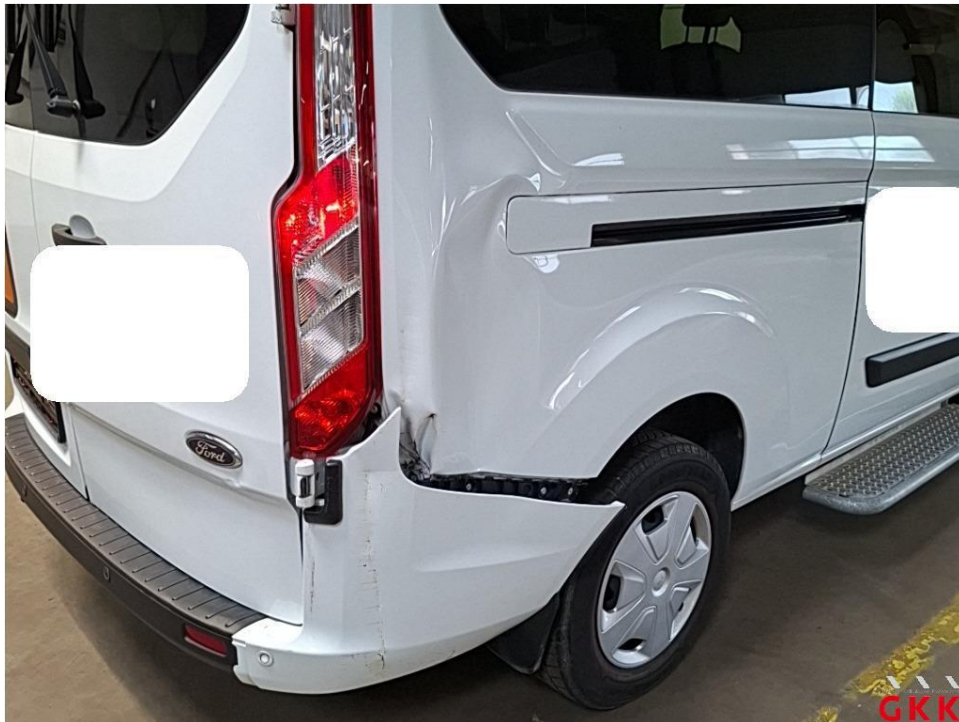
| Anmerkungen |
|---|
| Das Fahrzeug ist bezogen auf den Besichtigungsumfang nicht verkehrssicher aufgrund: Fahrzeug hinten rechts - Unfallschaden. |

Bild 27 Fahrzeug, hinten rechts, Unfallschaden, Unfallschaden beheben

| <b>Front</b> (Angaben ohne MwSt.) | Reparaturkosten | MW |
|---|---|---|
| Fahrzeug hinten rechts, Unfallschaden, Unfallschaden beheben (Bild 27, Bild 28, Bild 29, Bild 30, Bild 31, Bild 32) | 11856,40 € | 11856,40 € |

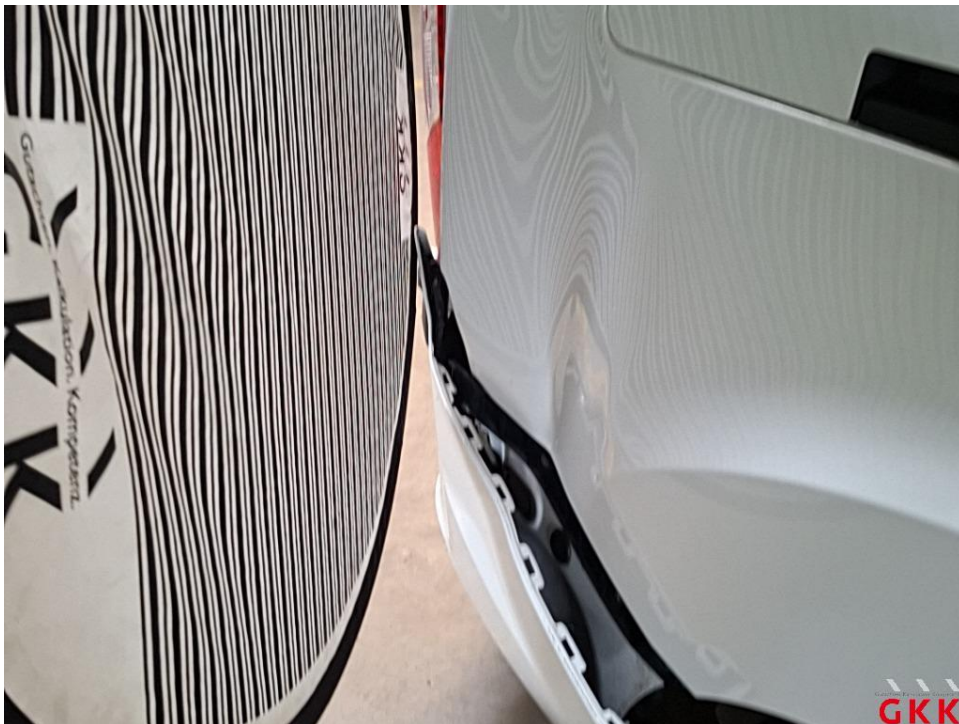
Bild 28 Fahrzeug, hinten rechts, Unfallschaden, Unfallschaden beheben

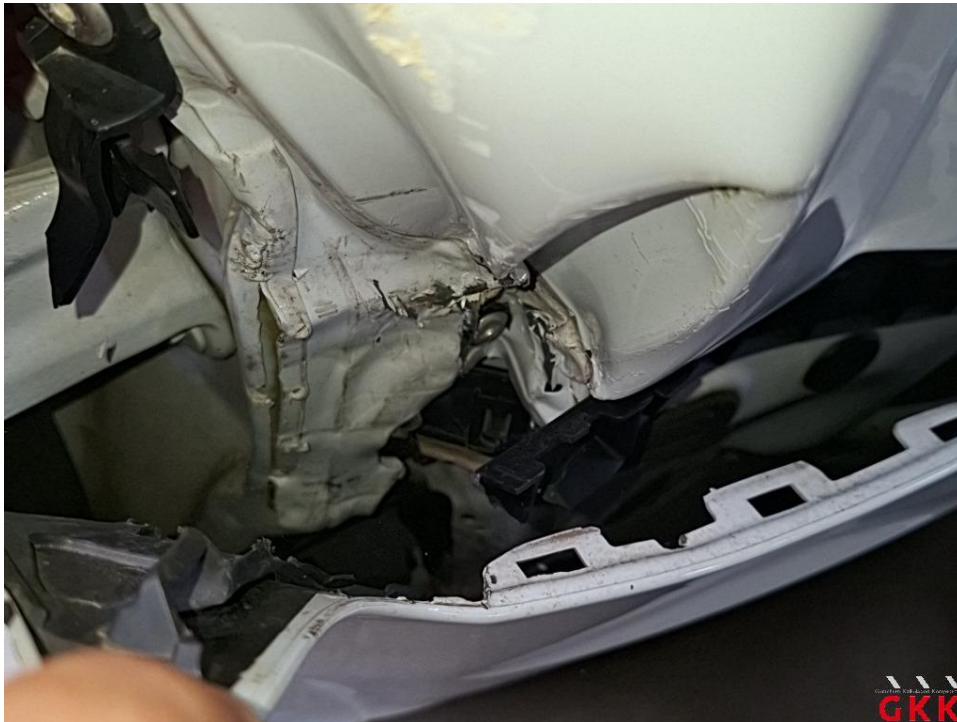
Bild 29 Fahrzeug, hinten rechts, Unfallschaden, Unfallschaden beheben

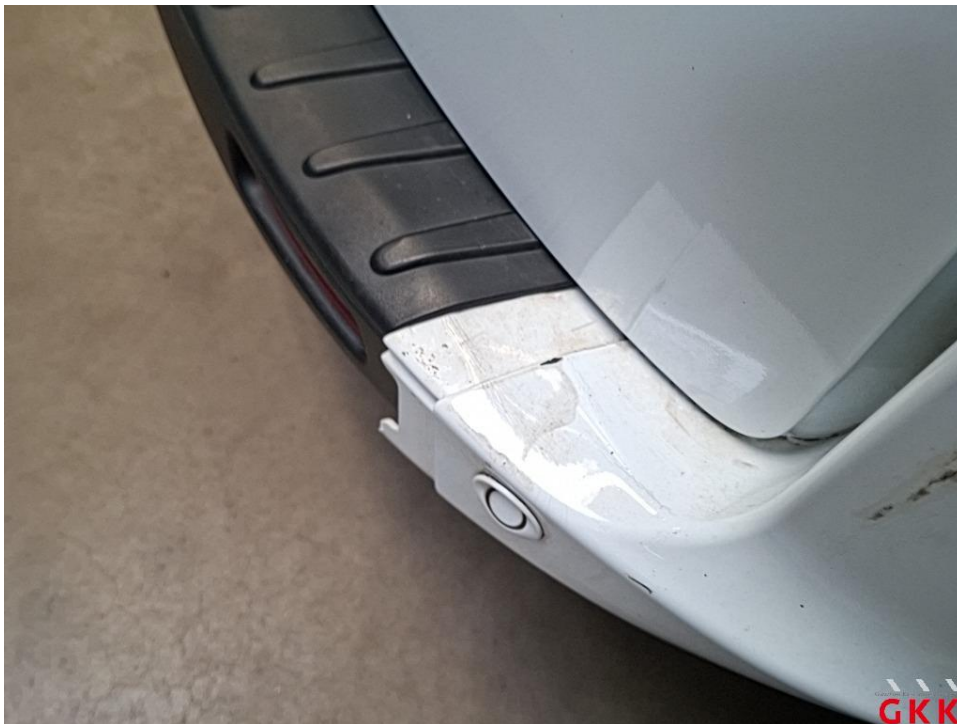
Bild 30 Fahrzeug, hinten rechts, Unfallschaden, Unfallschaden beheben

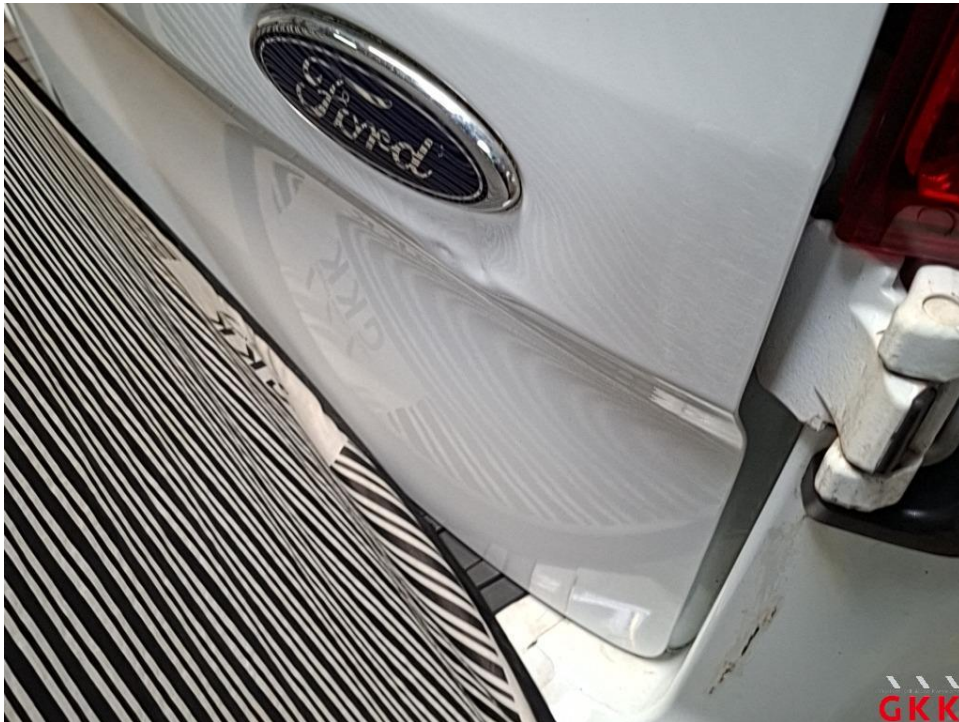
Bild 31 Fahrzeug, hinten rechts, Unfallschaden, Unfallschaden beheben

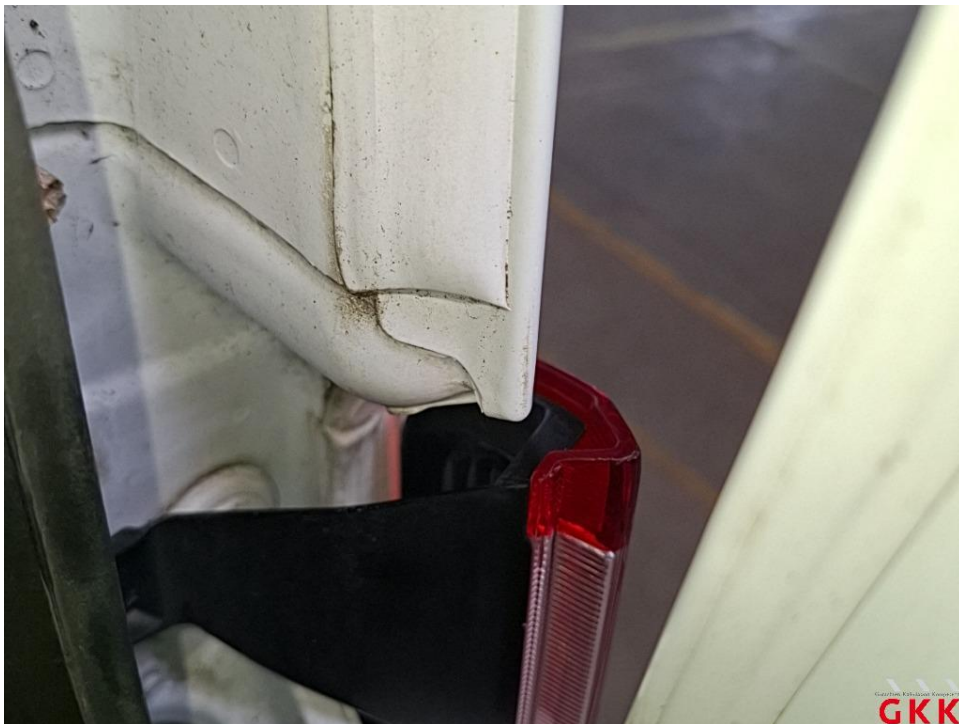
Bild 32 Fahrzeug, hinten rechts, Unfallschaden, Unfallschaden beheben

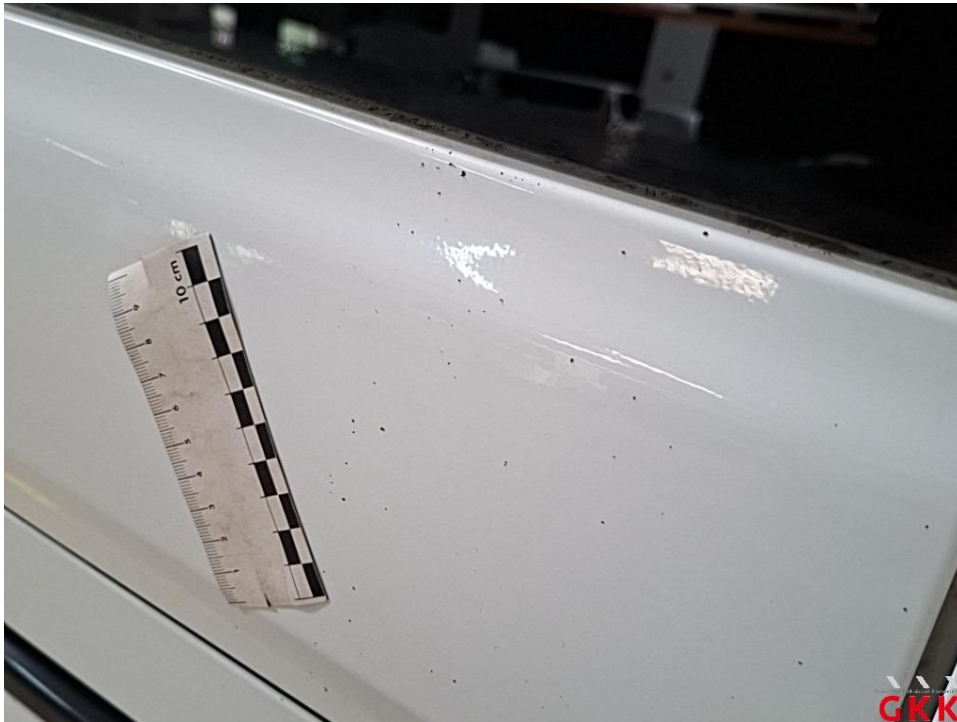
Bild 33 Fahrzeug, außen, Anhaftungsspuren, aufbereiten

| <b>Front</b> (Angaben ohne MwSt.) | Reparaturkosten | MW |
|---|---|---|
| Fahrzeug außen, Anhaftungsspuren, aufbereiten (Bild 33, Bild 34, Bild 35) | 319,04 € | 319,04 € |

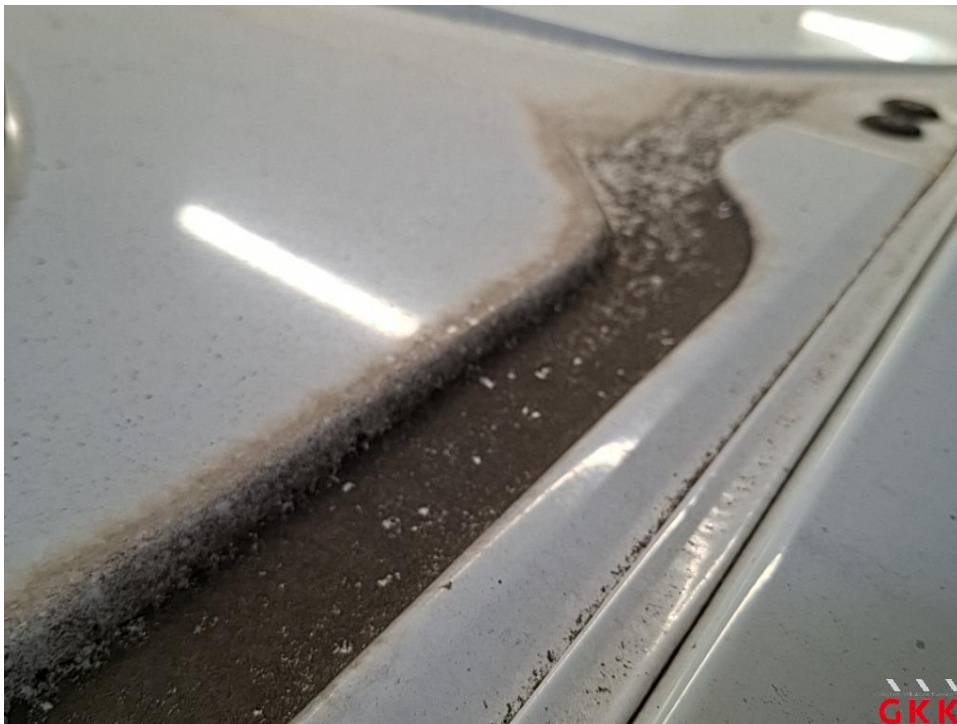
Bild 34 Fahrzeug, außen, Anhaftungsspuren, aufbereiten

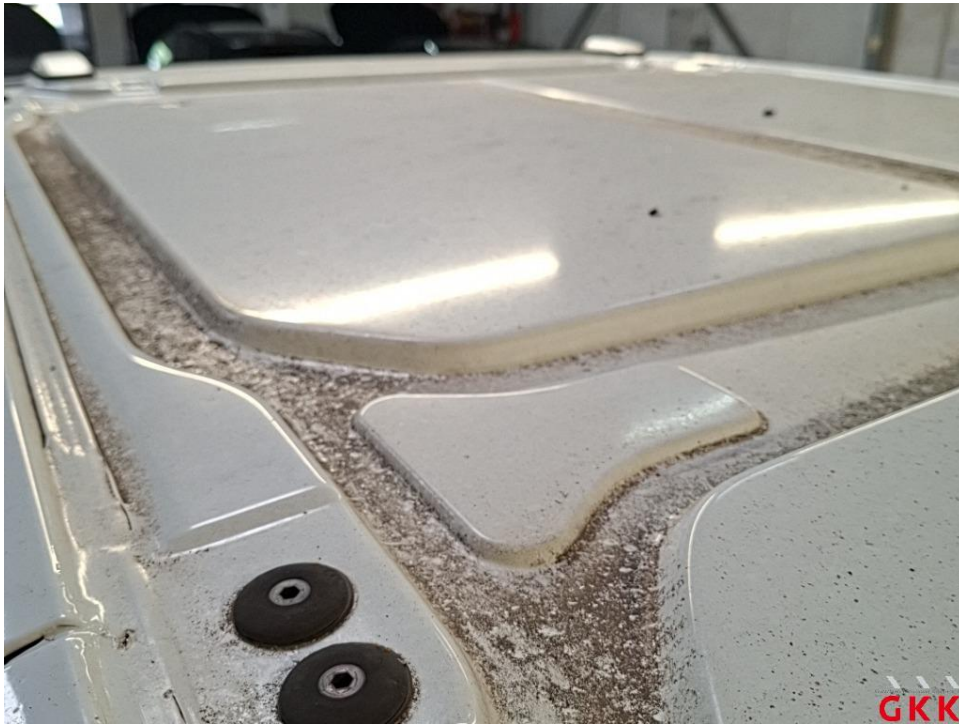
Bild 35 Fahrzeug, außen, Anhaftungsspuren, aufbereiten
