## Zustandsbericht

| Berichtsnummer : | 0000000925390-DE968 | | |

#### Hyundai Tucson (NX)(12.2020->) N Line Plug-In Hybrid 4WD

| Erstzulassung / Baujahr: | 22.06.2022 / 2022 | Besichtigungsdatum/-ort: | 15.06.2026 22399 Hamburg |

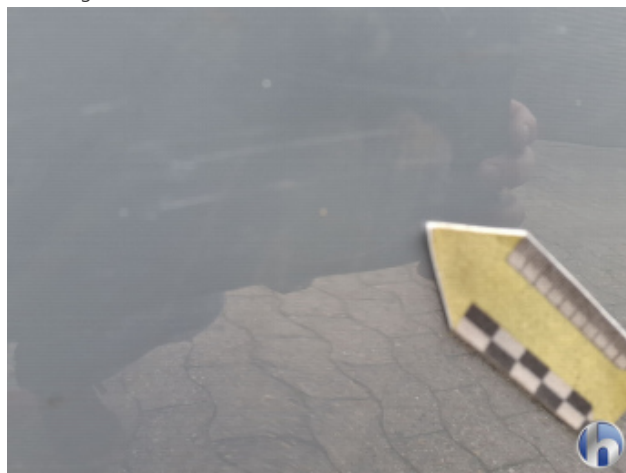
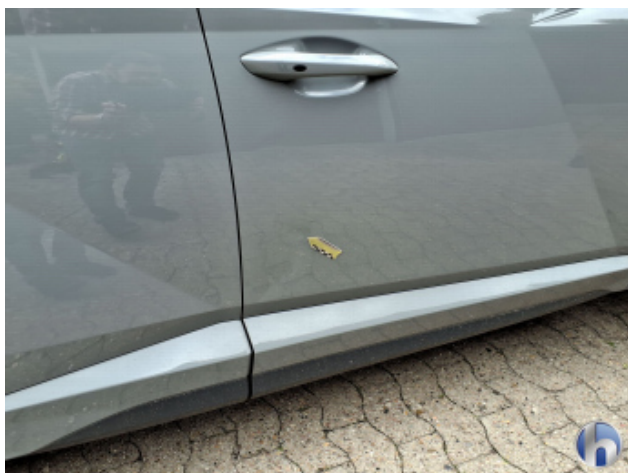
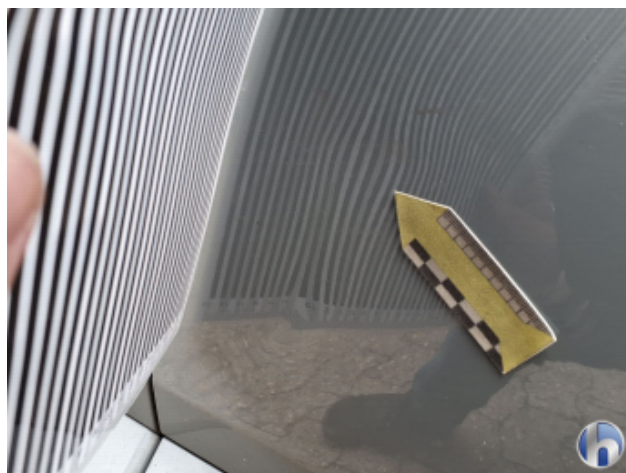
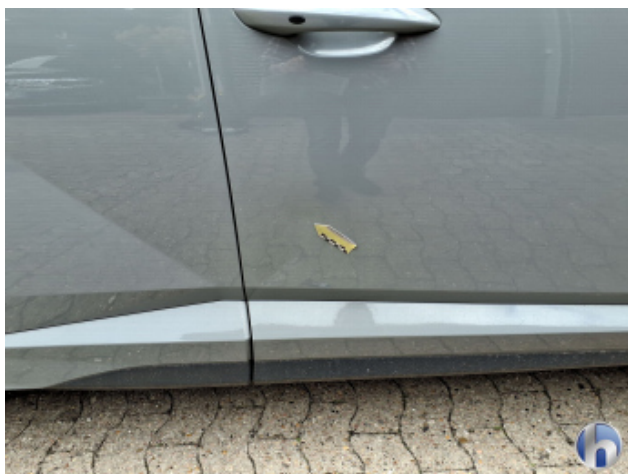
| 1. | Tür Vorne - Rechts | 1 Delle | Sanft Instandsetzen |

1. Tür Vorne - Rechts  
1 Delle - Sanft Instandsetzen

1. Tür Vorne - Rechts  
**1 Delle - Sanft Instandsetzen**

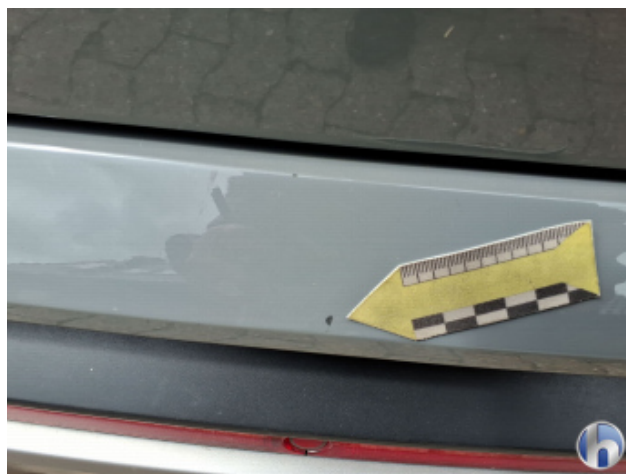
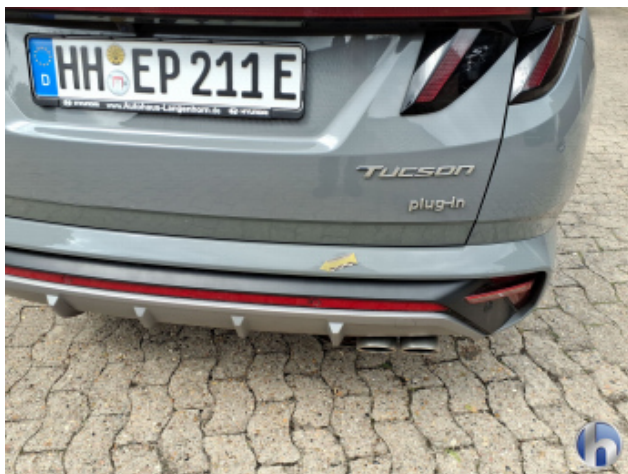
| 2. | Stoßfänger Hinten | Kratzer | Smart Repair |

2. Stoßfänger Hinten  
**Kratzer - Smart Repair**

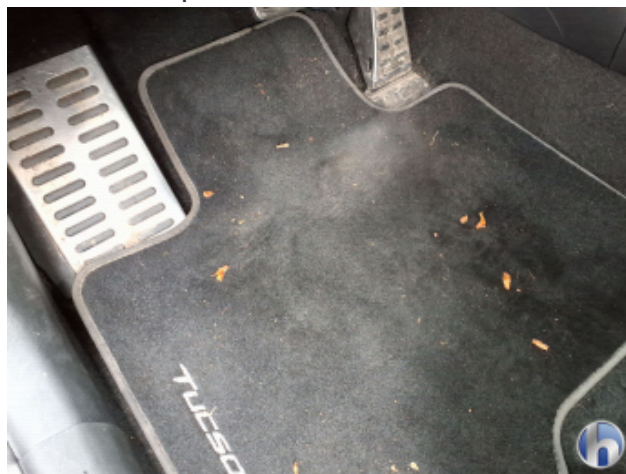
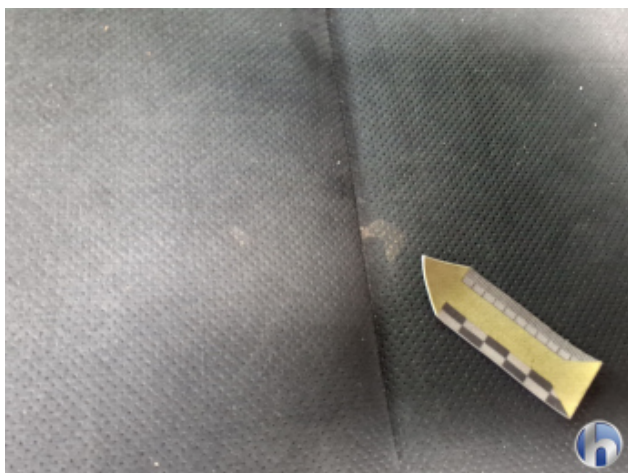
| 3. | Sitz Innenraum links hinten | Verschmutzt | Reinigen |

3. Sitz Innenraum links hinten  
**Verschmutzt - Reinigen**

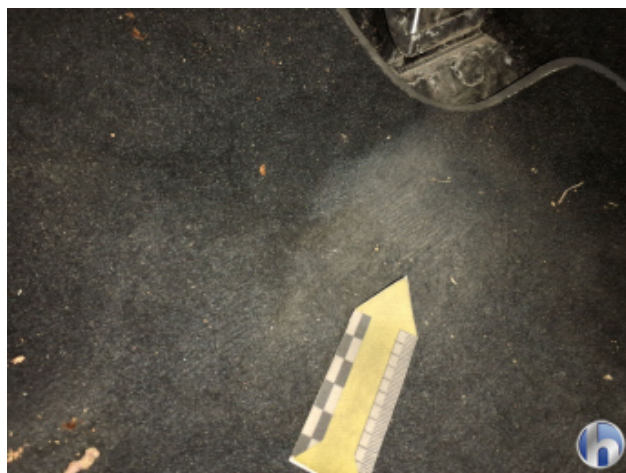
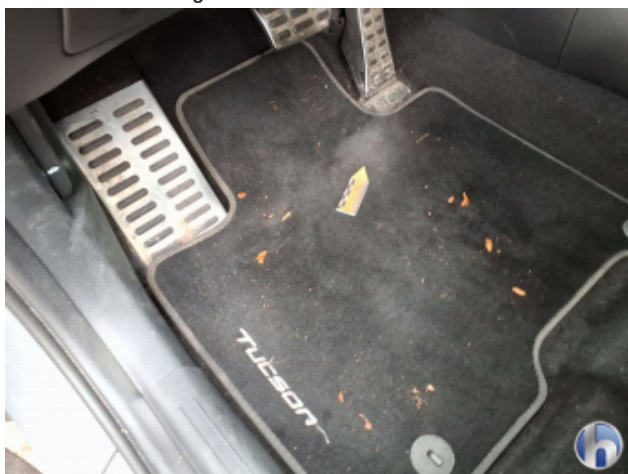
| 4. | Fußraum Innenraum links vorne | Beschädigt | Erneuern |

4. Fußraum Innenraum links vorne  
**Beschädigt - Erneuern**
