# Zustandsbericht

| Hersteller / Modell | ORA Funky Cat 400 Pro | Fahrgestellnummer | LGWEEUA53NK648623 |

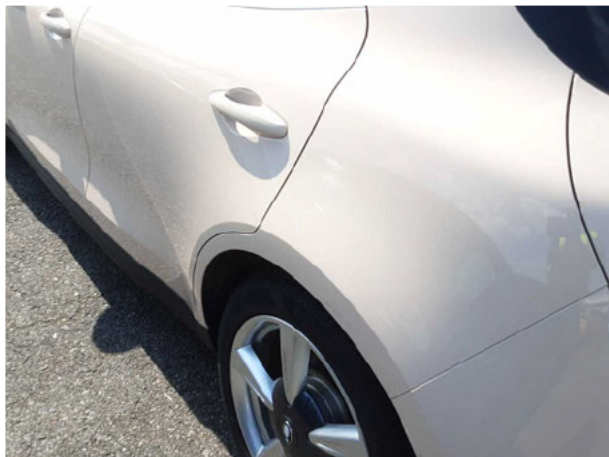
| Nr. | Bauteilgruppe | Beschreibung |
|---|---|---|
| 1 | Seitenwand links | Seitenwand - verkratzt / verschürft - auslegen / polieren |

**Beschädigung #1:** Seitenwand links: Seitenwand - verkratzt / verschürft - auslegen / polieren

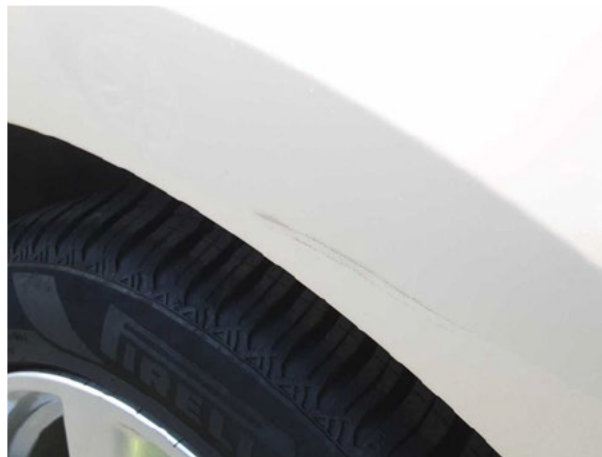
**Beschädigung #1:** Seitenwand links: Seitenwand - verkratzt / verschürft - auslegen / polieren

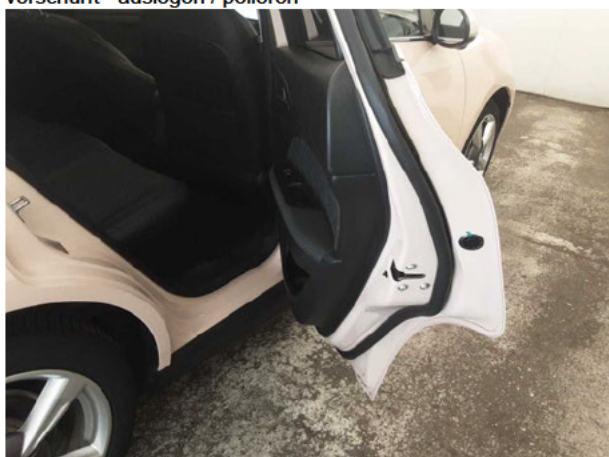
| Nr. | Bauteilgruppe | Beschreibung |
|---|---|---|
| 2 | Tür hinten rechts | Türkante - verkratzt / verschürft - Smart Repair |

**Beschädigung #2:** Tür hinten rechts: Türkante - verkratzt / verschürft - Smart Repair

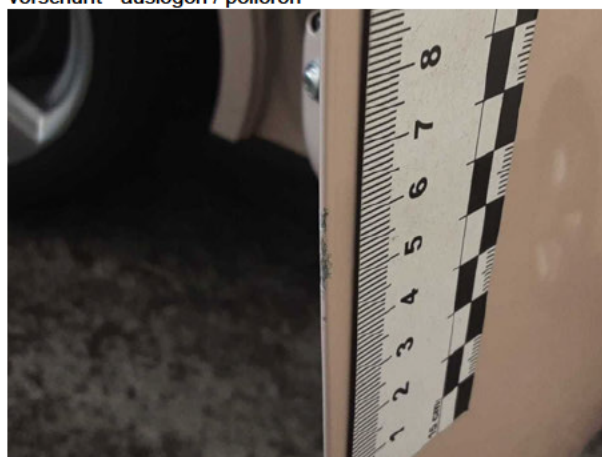
**Beschädigung #2:** Tür hinten rechts: Türkante - verkratzt / verschürft - Smart Repair

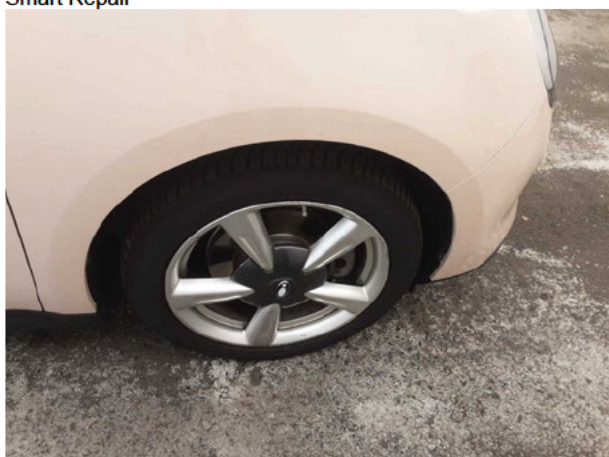
| Nr. | Bauteilgruppe | Beschreibung |
|---|---|---|
| 3 | Rad/Reifen | Leichtmetallfelge vorn rechts - verkratzt / verschürft - Wertminderung |

**Beschädigung #3:** Rad/Reifen: Leichtmetallfelge vorn rechts - verkratzt / verschürft - Wertminderung

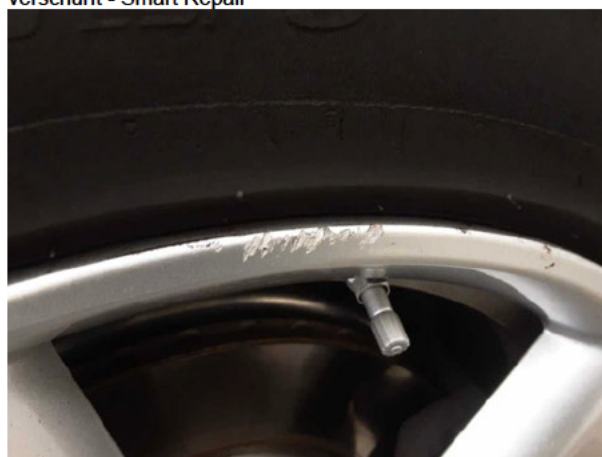
**Beschädigung #3:** Rad/Reifen: Leichtmetallfelge vorn rechts - verkratzt / verschürft - Wertminderung

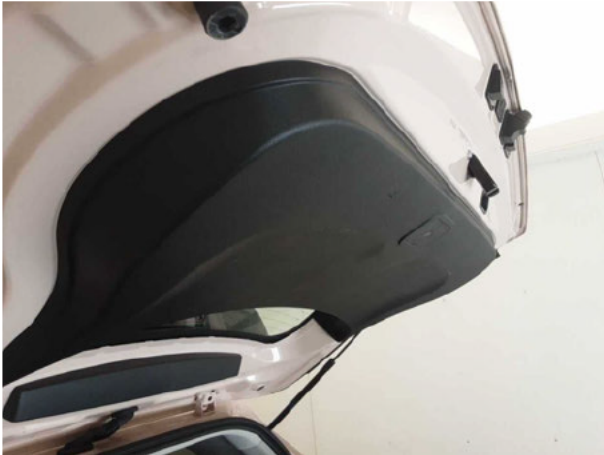
| Nr. | Bauteilgruppe | Beschreibung |
|---|---|---|
| 4 | Verkleidungen/Abdeckungen | Heckdeckel, Innenverkleidung - verkratzt / verschürft - Wertminderung |

**Beschädigung #4:** Verkleidungen/Abdeckungen: Heckdeckel, Innenverkleidung - verkratzt / verschürft - Wertminderung

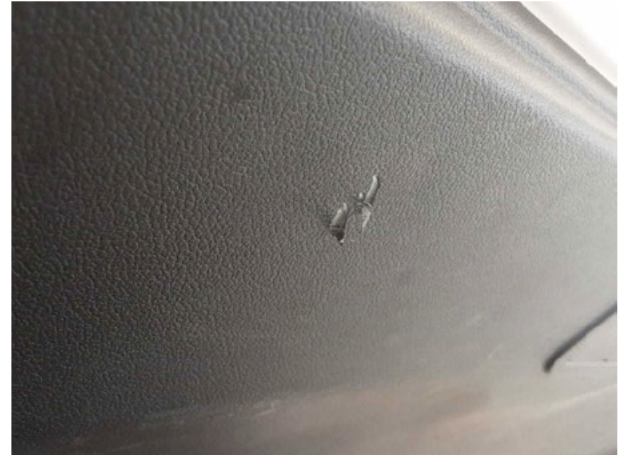
**Beschädigung #4:** Verkleidungen/Abdeckungen: Heckdeckel, Innenverkleidung - verkratzt / verschürft - Wertminderung

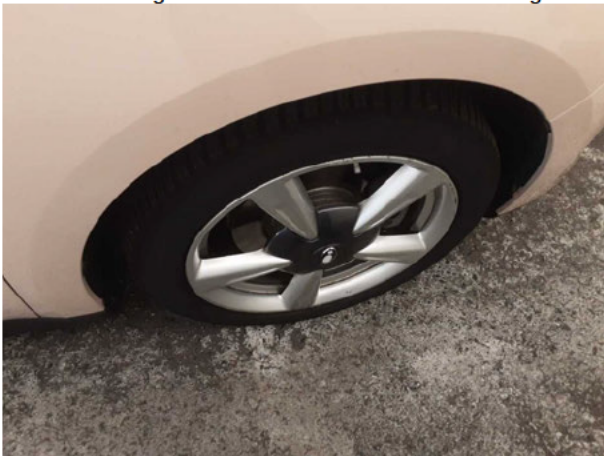
| Achse | Reifengröße | Reifentyp | Hersteller | Profiltiefe | Verkehrstauglichkeit |
|---|---|---|---|---|---|
| 1 | 215/50 R18 92W | Ganzjahresreifen auf Leichtmetall | Pirelli | 5mm / 5mm | n.i.O. |

| Nr. | Bauteilgruppe | Beschreibung |
|---|---|---|
| 5 | Rad/Reifen | Reifen vorn rechts - gebrochen / gerissen - erneuern |

**Beschädigung #5:** Rad/Reifen: Reifen vorn rechts - gebrochen / gerissen - erneuern

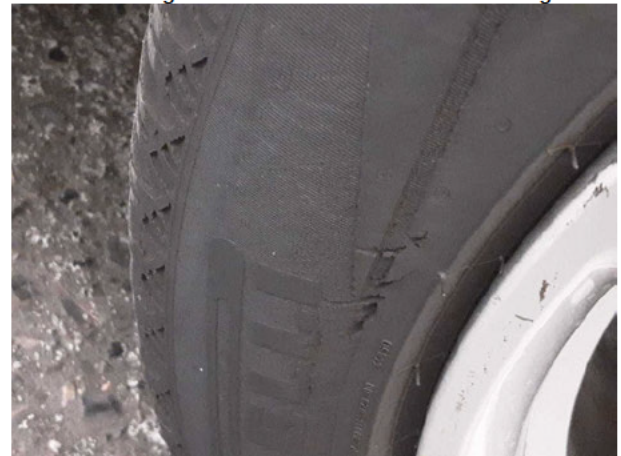
**Beschädigung #5:** Rad/Reifen: Reifen vorn rechts - gebrochen / gerissen - erneuern
