## Zustandsbericht

| Berichtsnummer : | 0000000927848-DE968 | | |

#### Hyundai Kona (OS)(2017->) Trend Elektro 2WD

| Fahrzeug-Ident.-Nr.: | TMAK381HFNJ060509 | Laufleistung abgelesen: | 50152 km |

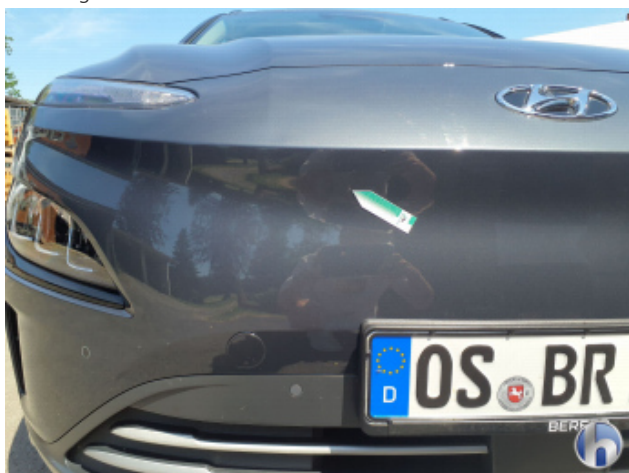
| | Bauteil | Schaden | Rep.-Art |
|---|---|---|---|
| 1. | Stoßfänger Vorne | Gebrauchsspuren | Ohne Reparatur |

1. Stoßfänger Vorne  
Gebrauchsspuren - Ohne Reparatur

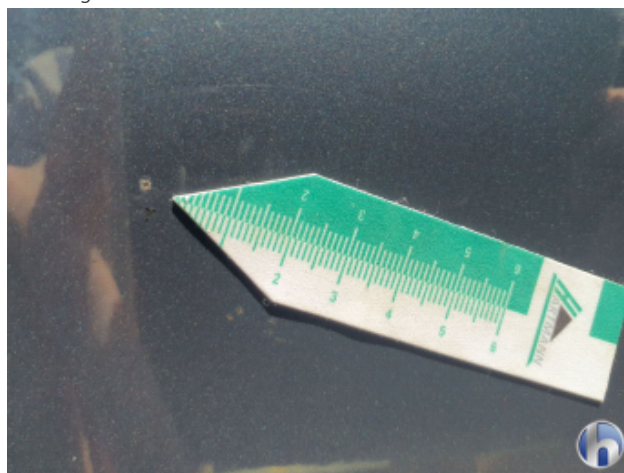
1. Stoßfänger Vorne  
Gebrauchsspuren - Ohne Reparatur

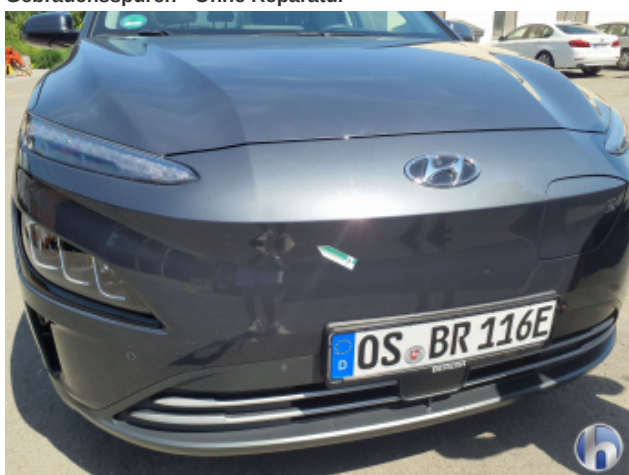
1. Stoßfänger Vorne  
Gebrauchsspuren - Ohne Reparatur

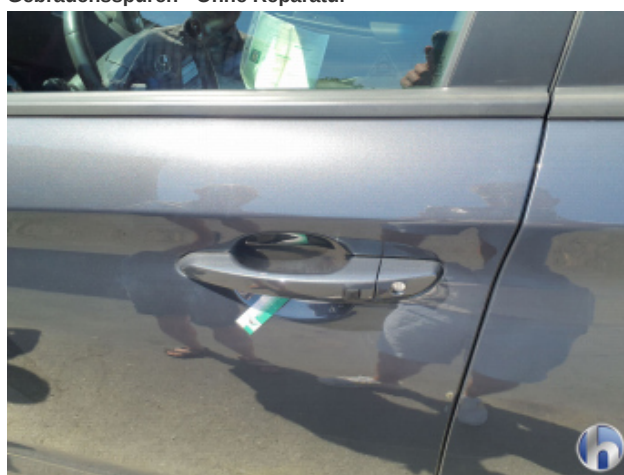
| | Bauteil | Schaden | Rep.-Art |
|---|---|---|---|
| 2. | Tür Vorne - Links | Gebrauchsspuren | Ohne Reparatur |

2. Tür Vorne - Links  
Gebrauchsspuren - Ohne Reparatur

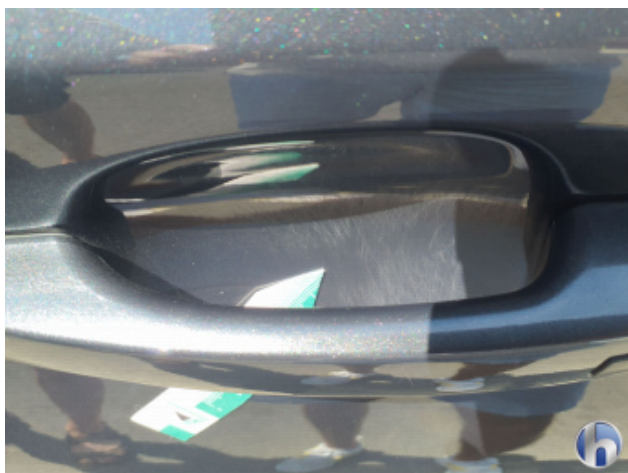
2. Tür Vorne - Links  
Gebrauchsspuren - Ohne Reparatur

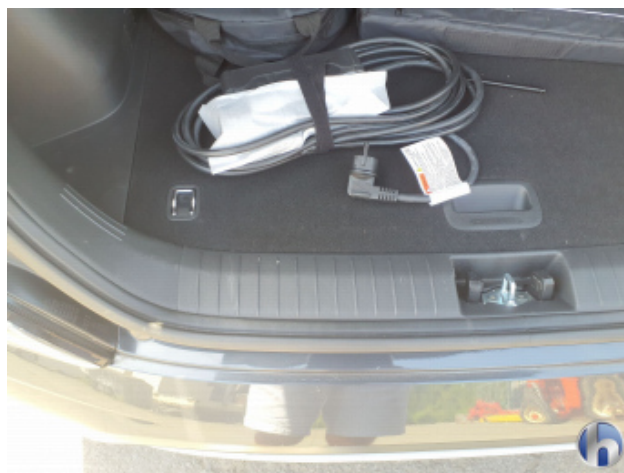
| | Bauteil | Schaden | Rep.-Art |
|---|---|---|---|
| 3. | Verkleidung | Gebrauchsspuren | Ohne Reparatur |

3. Verkleidung  
Gebrauchsspuren - Ohne Reparatur

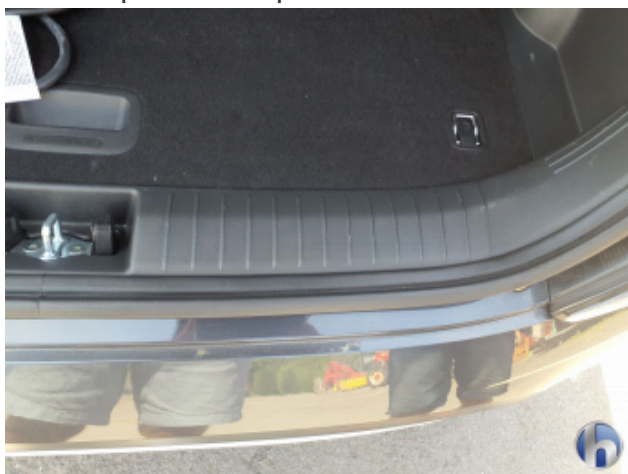
3. Verkleidung  
Gebrauchsspuren - Ohne Reparatur

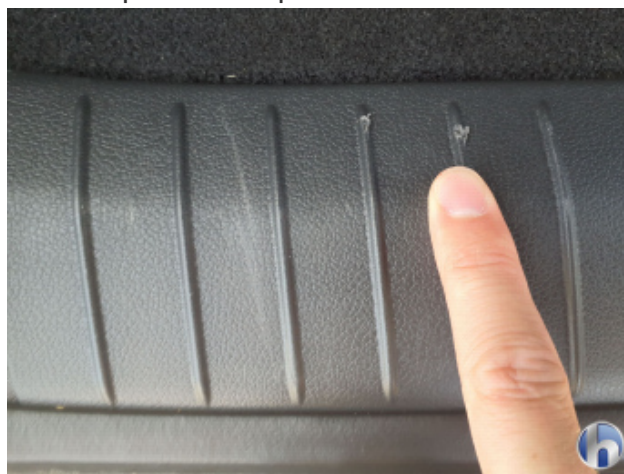
3. Verkleidung  
Gebrauchsspuren - Ohne Reparatur
