## Zustandsbericht

| Berichtsnummer : | 0000000929839-DE926 | | |

#### Hyundai Tucson (NX)(12.2020->) N Line Plug-In Hybrid 4WD

| Erstzulassung / Baujahr: | 18.07.2022 / 2022 | Besichtigungsdatum/-ort: | 06.07.2026 Siemensstr. 6,<br>63329 Egelsbach |

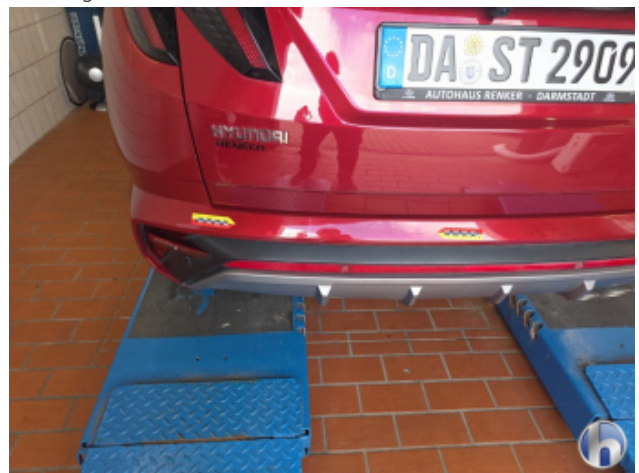
| | Bauteil | Schaden | Rep.-Art |
|---|---|---|---|
| 1. | Stoßfänger Hinten | Gebrauchsspuren | Ohne Reparatur |

1. Stoßfänger Hinten  
Gebrauchsspuren - Ohne Reparatur

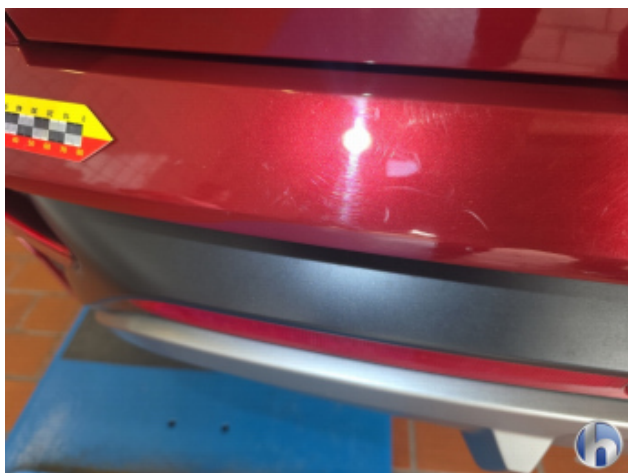
1. Stoßfänger Hinten  
Gebrauchsspuren - Ohne Reparatur

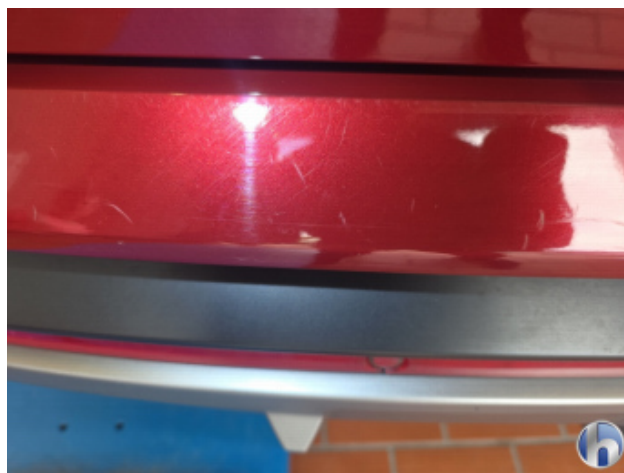
1. Stoßfänger Hinten  
Gebrauchsspuren - Ohne Reparatur

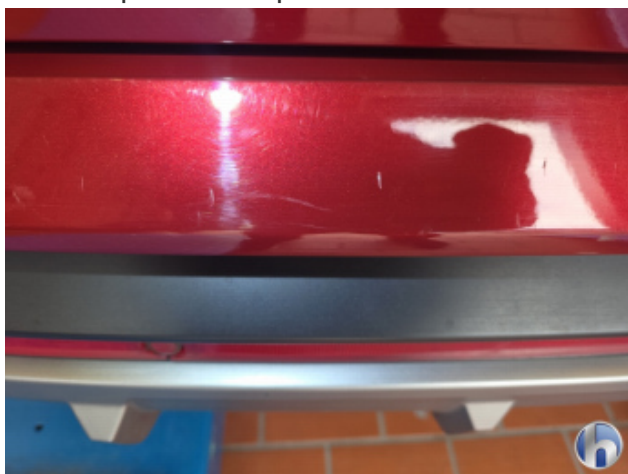
1. Stoßfänger Hinten  
Gebrauchsspuren - Ohne Reparatur

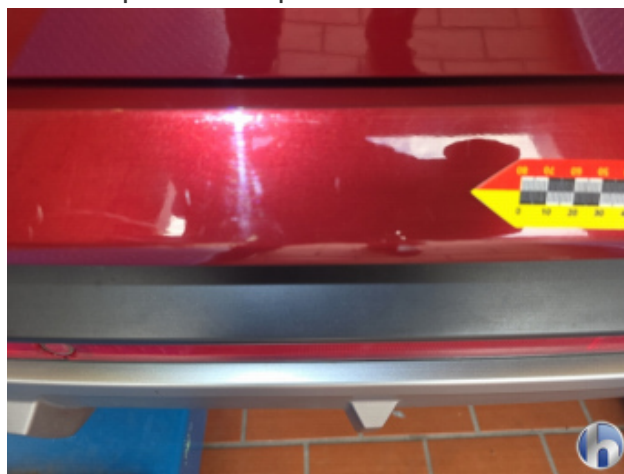
1. Stoßfänger Hinten  
Gebrauchsspuren - Ohne Reparatur
