**Fahrzeug:** RENAULT Mégane BLUE dCi 115 Business Edition Grandtour Kombi 5-türig 1461 ccm 115 PS / 85 KW Diesel 6-Gang Manuell

| Amtliches Kennzeichen: | B -GF 1697 | Fahrgestell-Nummer: | VF1RFB00966814525 |

## Zustandsbericht

| <b>Besichtigungsdatum</b> | 21.07.2026 |

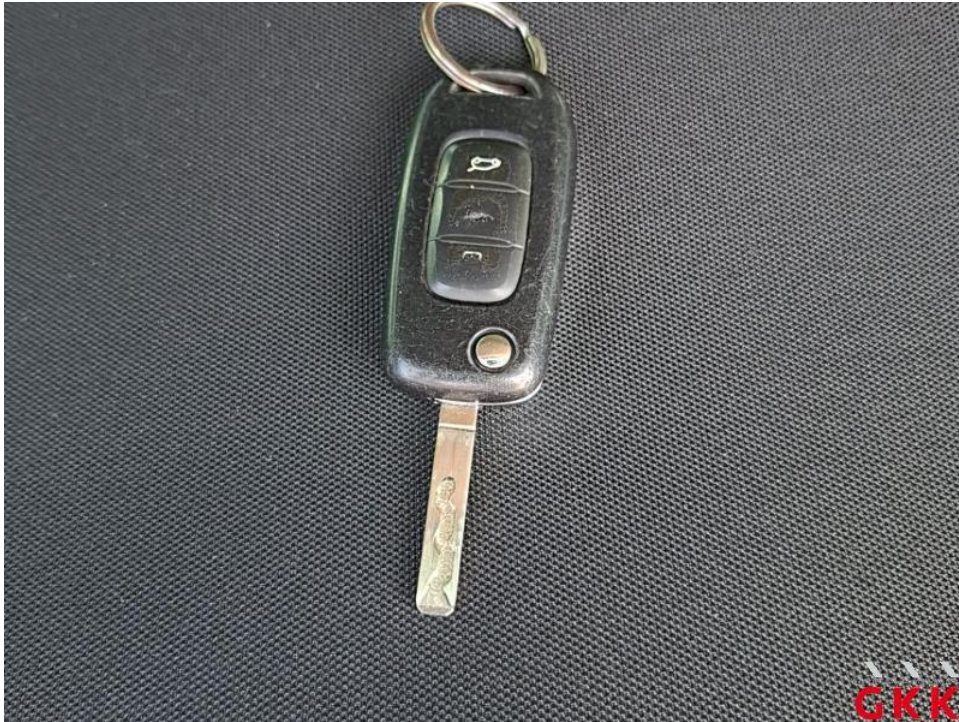
Hauptschlüssel mit Fernbedienung, beschädigt (Bild 13, Bild 14)

Bild 13. Hauptschlüssel, mit Fernbedienung, beschädigt, ersetzen

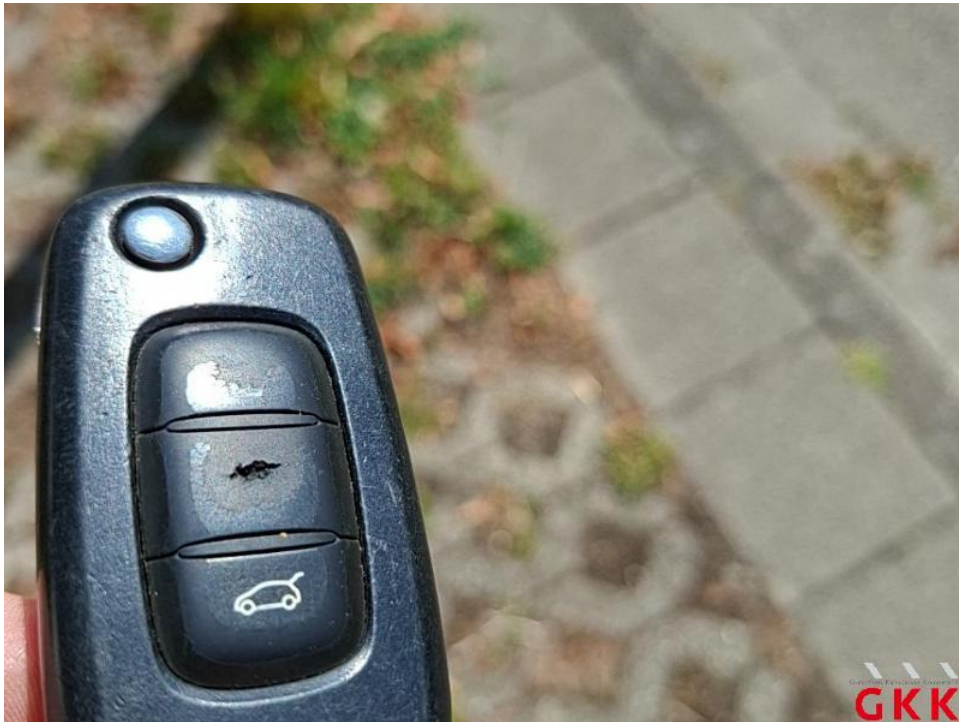
Bild 14. Hauptschlüssel, mit Fernbedienung, beschädigt, ersetzen

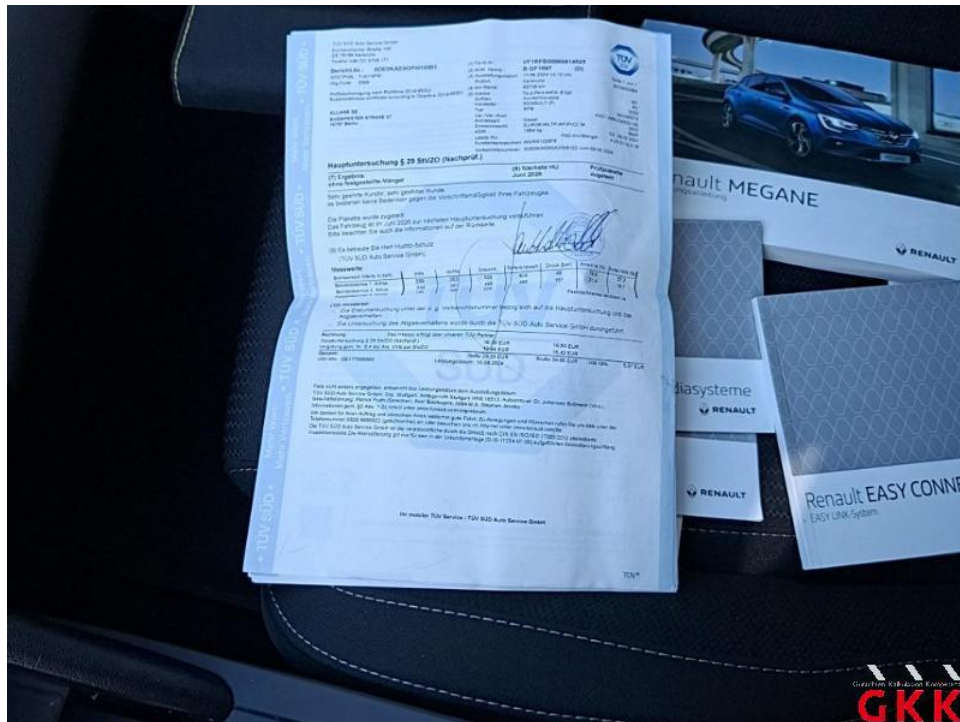
HU (Hauptunters.) Verbrennerfzg. (Allane), fällig (Bild 15, Bild 16, Bild 17)

Bild 15. HU (Hauptunters.), Verbrennerfzg. (Allane), fällig, durchführen

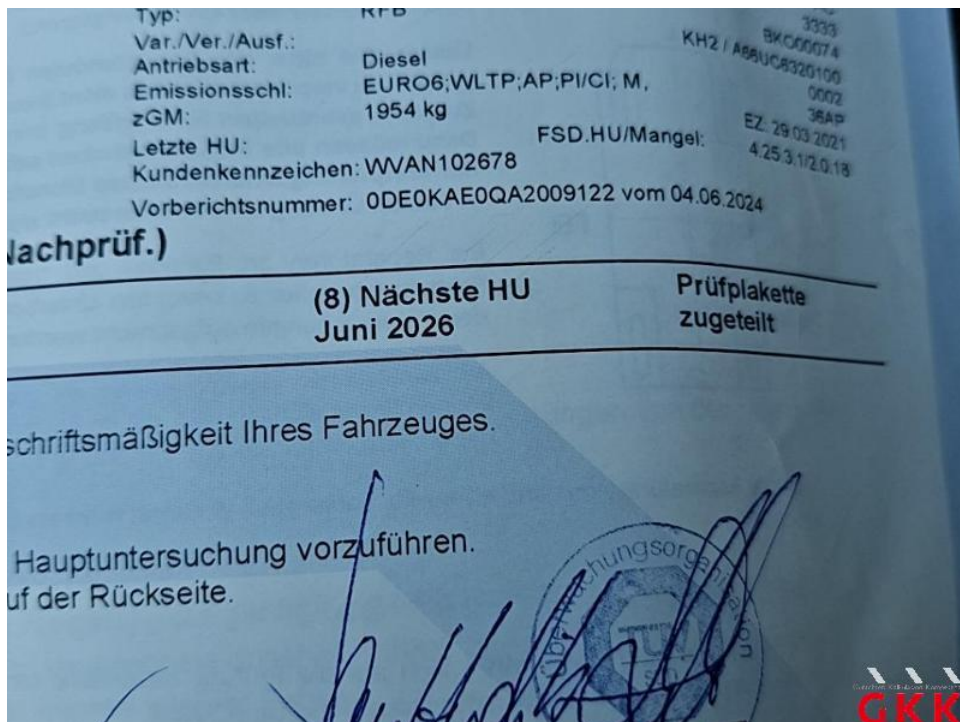
Bild 16. HU (Hauptunters.), Verbrennerfzg. (Allane), fällig, durchführen

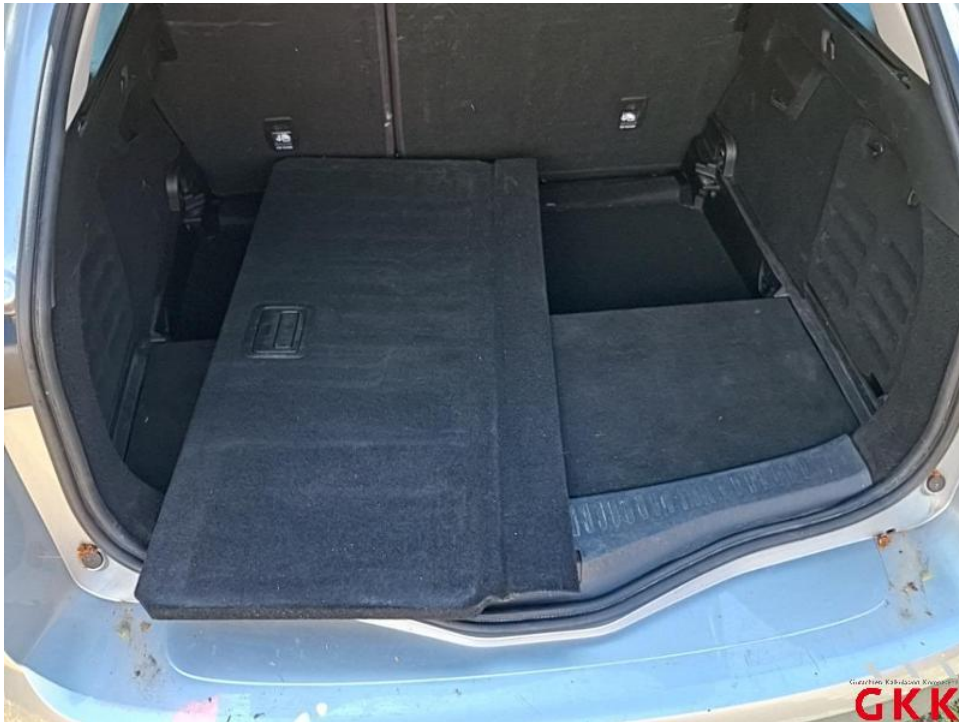
Laderaum Bodenbelag Velour/Stoff, beschädigt (Bild 18, Bild 19, Bild 20)

Bild 18. Laderaum, Bodenbelag Velour/Stoff, beschädigt, ersetzen

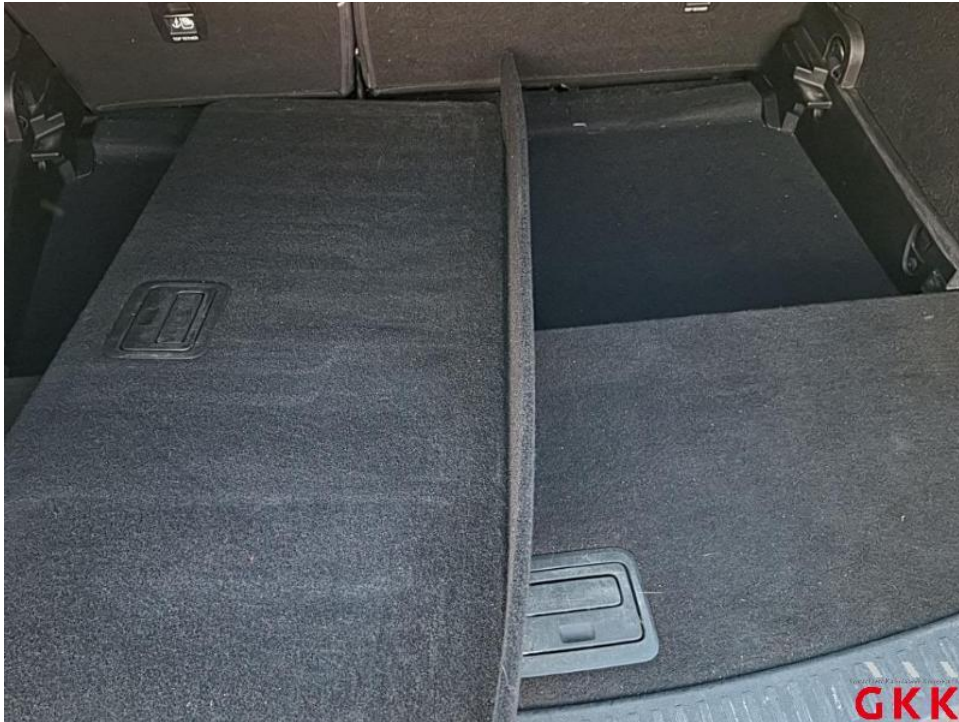
Bild 19. Laderaum, Bodenbelag Velour/Stoff, beschädigt, ersetzen

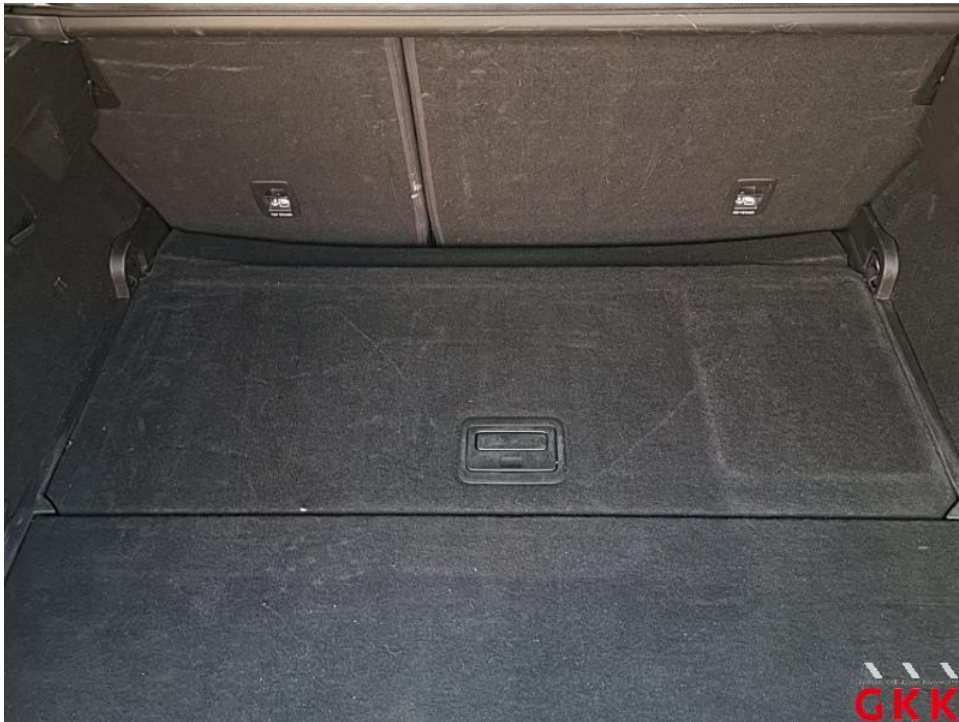
Bild 20. Laderaum, Bodenbelag Velour/Stoff, beschädigt, ersetzen

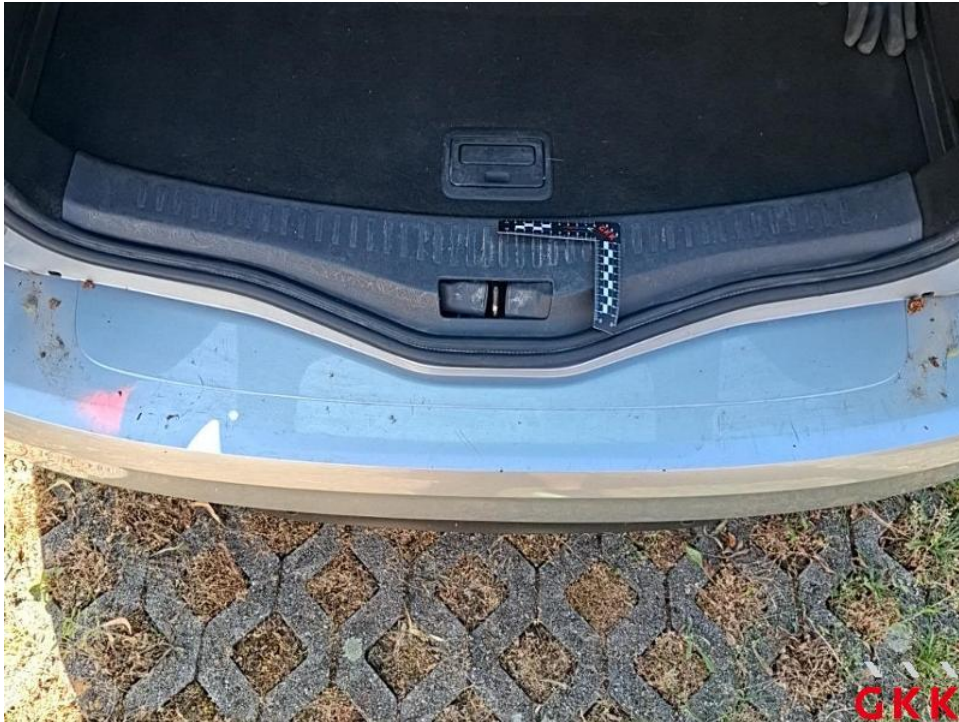
Ladekante Abdeckung, beschädigt (Bild 21, Bild 22, Bild 23)

Bild 21. Ladekante, Abdeckung, beschädigt, ersetzen

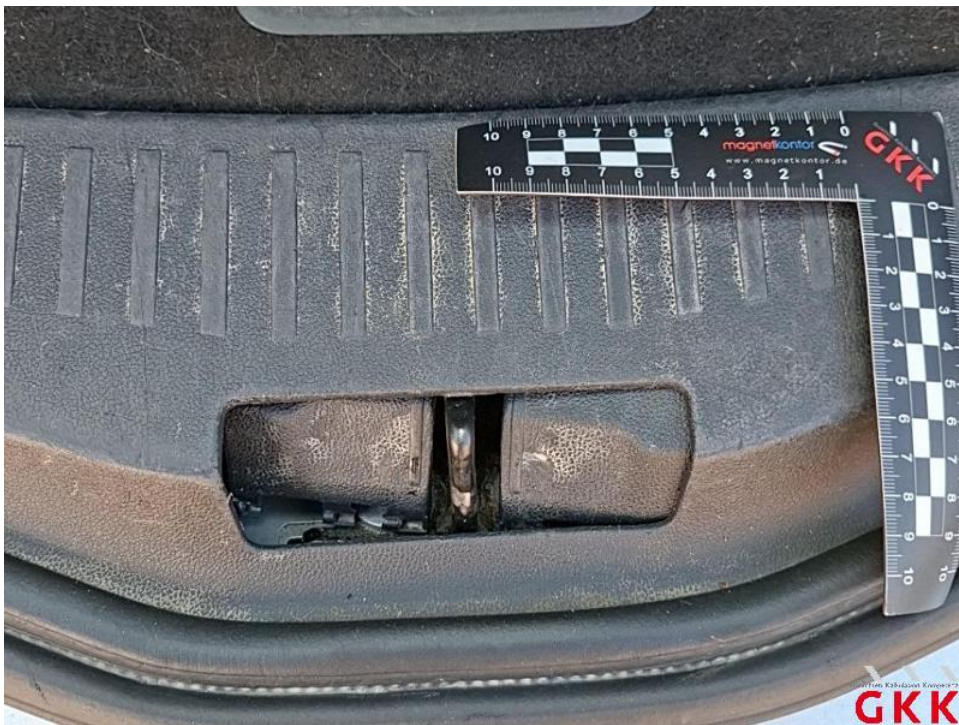
Bild 22. Ladekante, Abdeckung, beschädigt, ersetzen

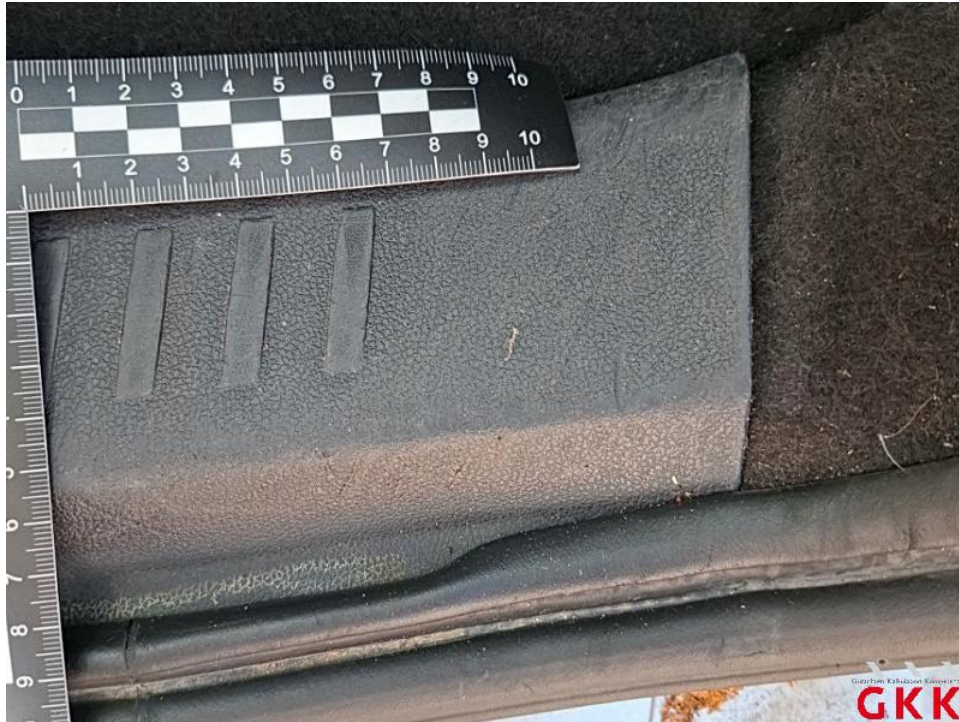
Bild 23. Ladekante, Abdeckung, beschädigt, ersetzen

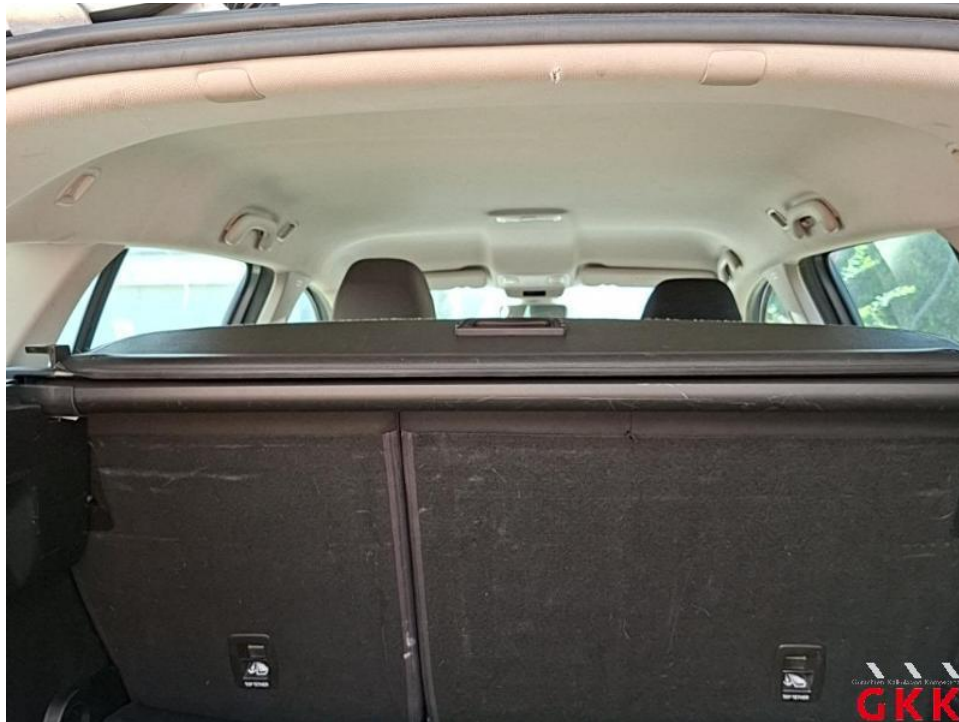
Himmel, beschädigt (Bild 24, Bild 25, Bild 26)

Bild 24. Himmel, beschädigt, ersetzen

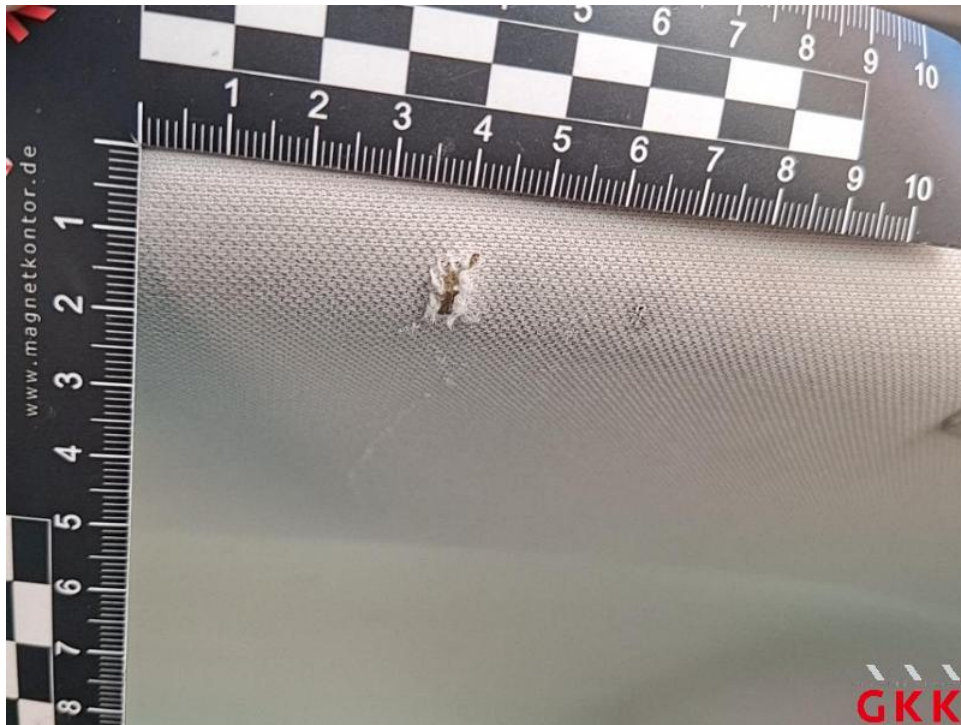
Bild 25. Himmel, beschädigt, ersetzen

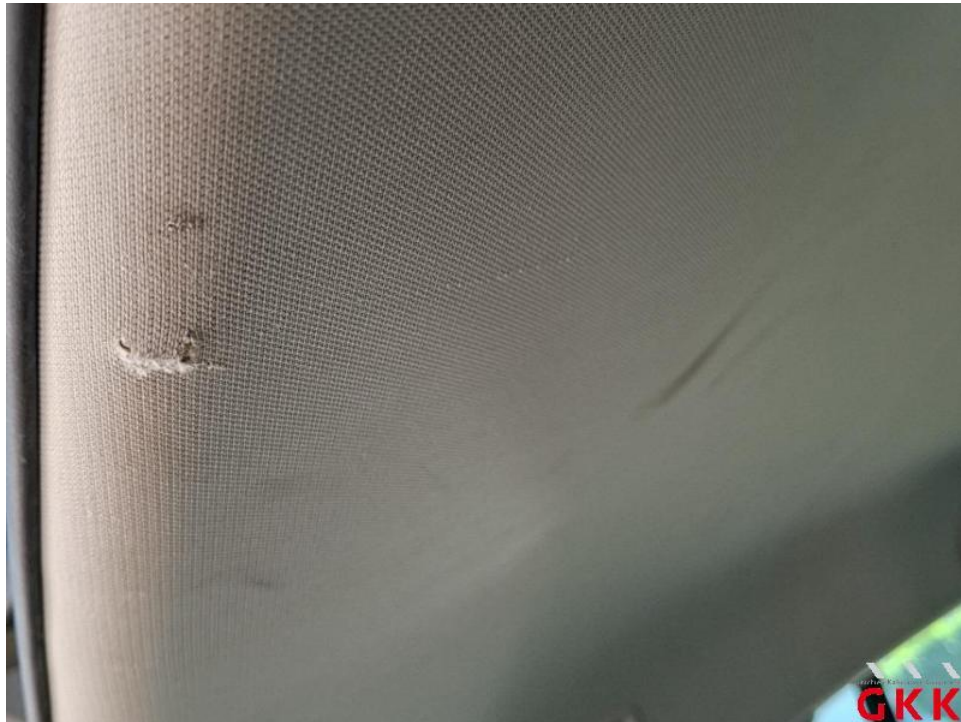
Bild 26. Himmel, beschädigt, ersetzen

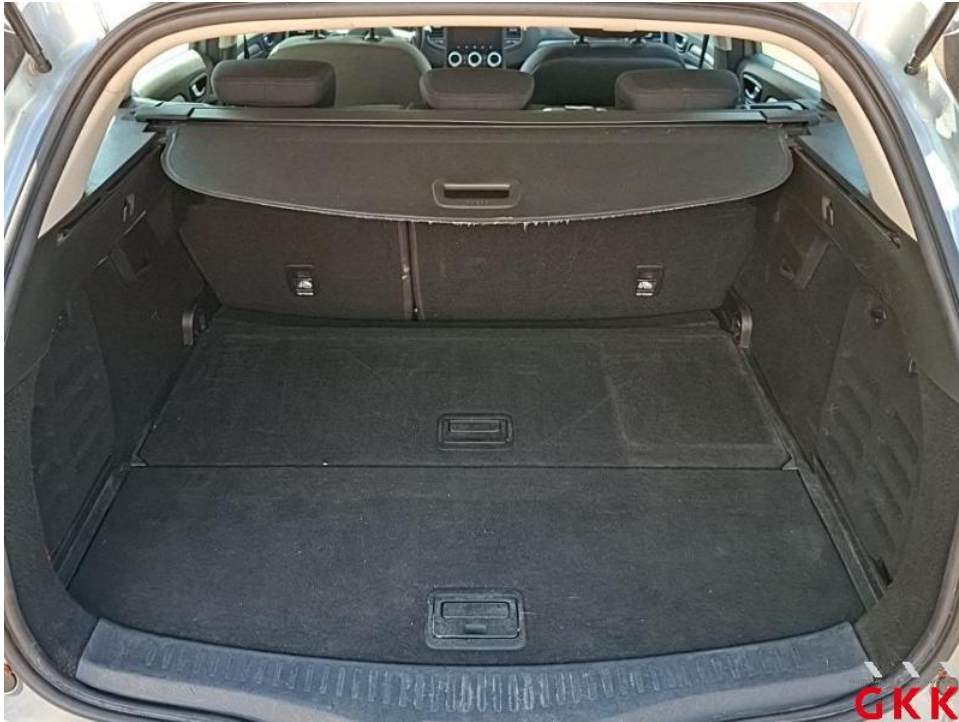
Laderaum, verkratzt (Bild 27, Bild 28, Bild 29)

Bild 27. Laderaum, verkratzt, Smartrepair

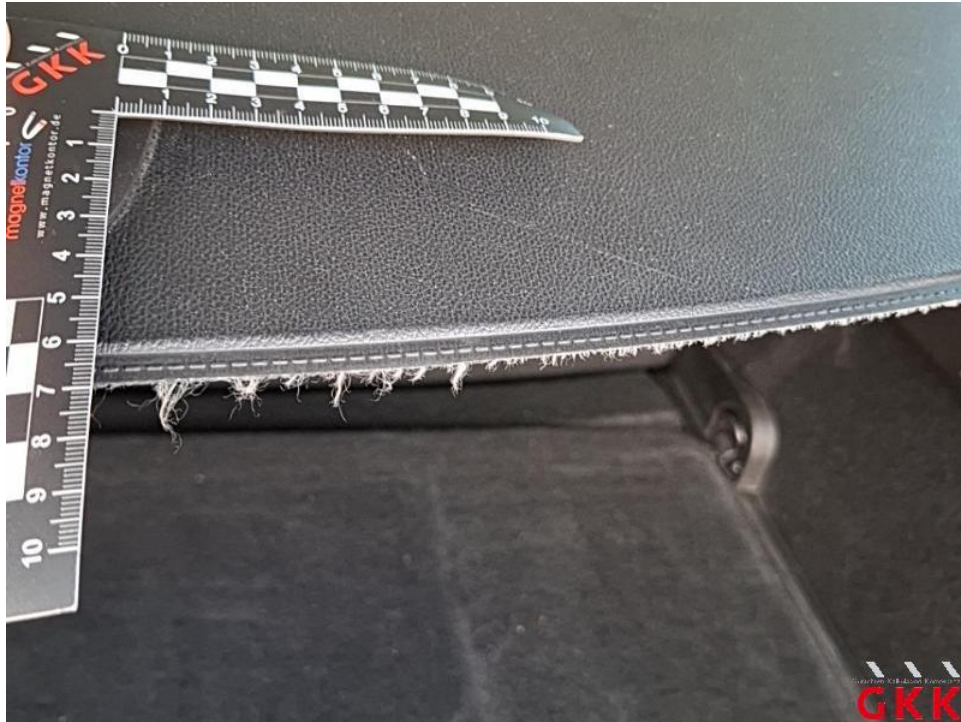
Bild 29. Laderaum, verkratzt, Smartrepair

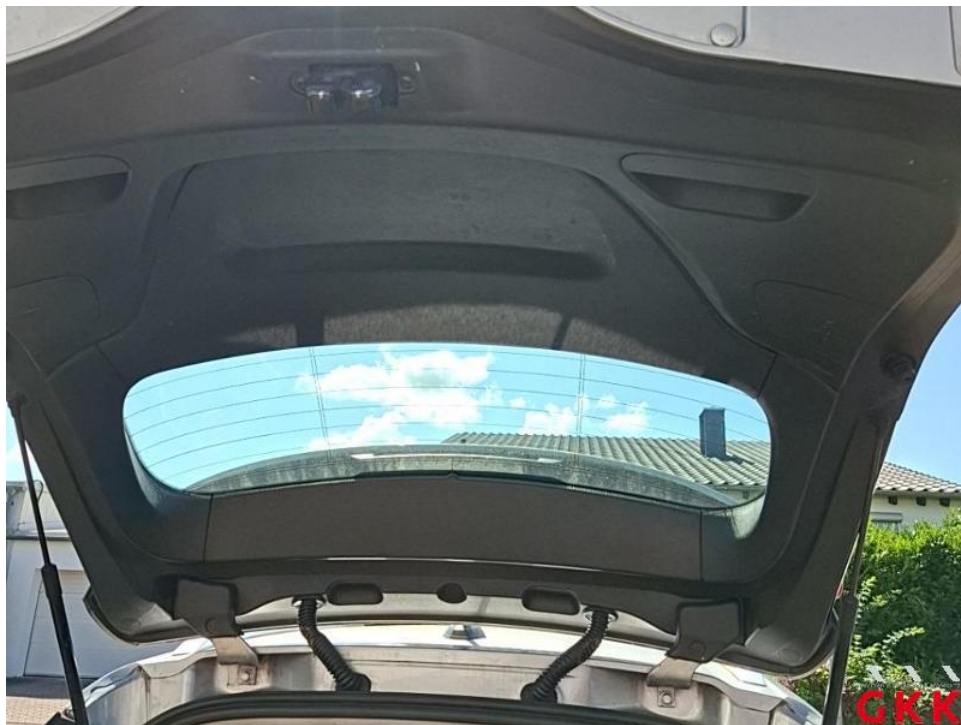
Heckklappe Innenverkleidung, verkratzt (Bild 30, Bild 31, Bild 32)

Bild 30. Heckklappe, Innenverkleidung, verkratzt, ersetzen

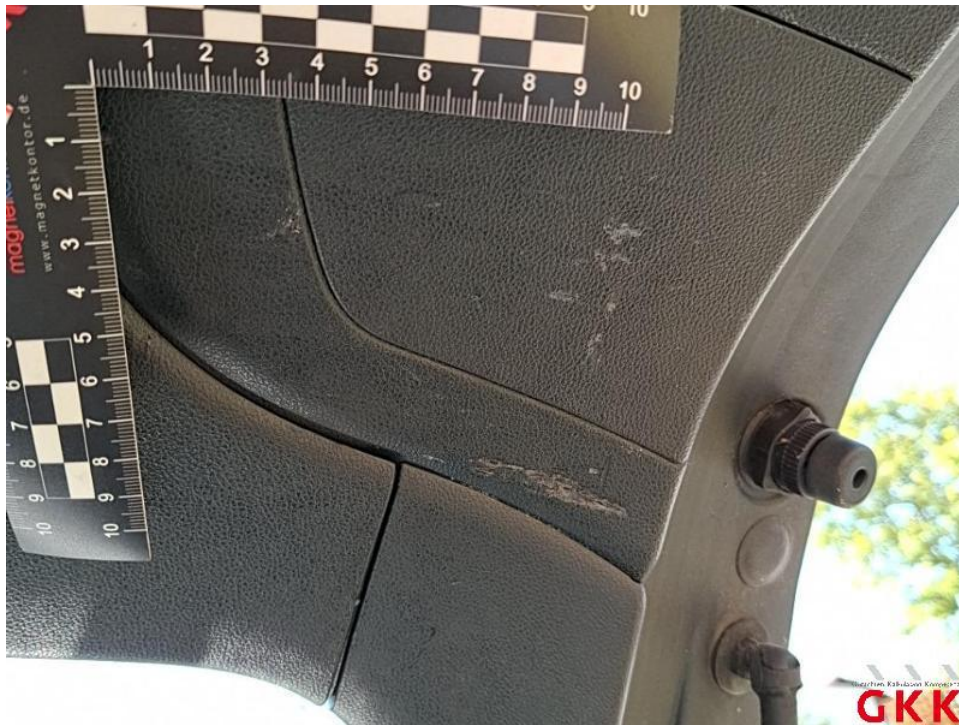
Bild 31. Heckklappe, Innenverkleidung, verkratzt, ersetzen

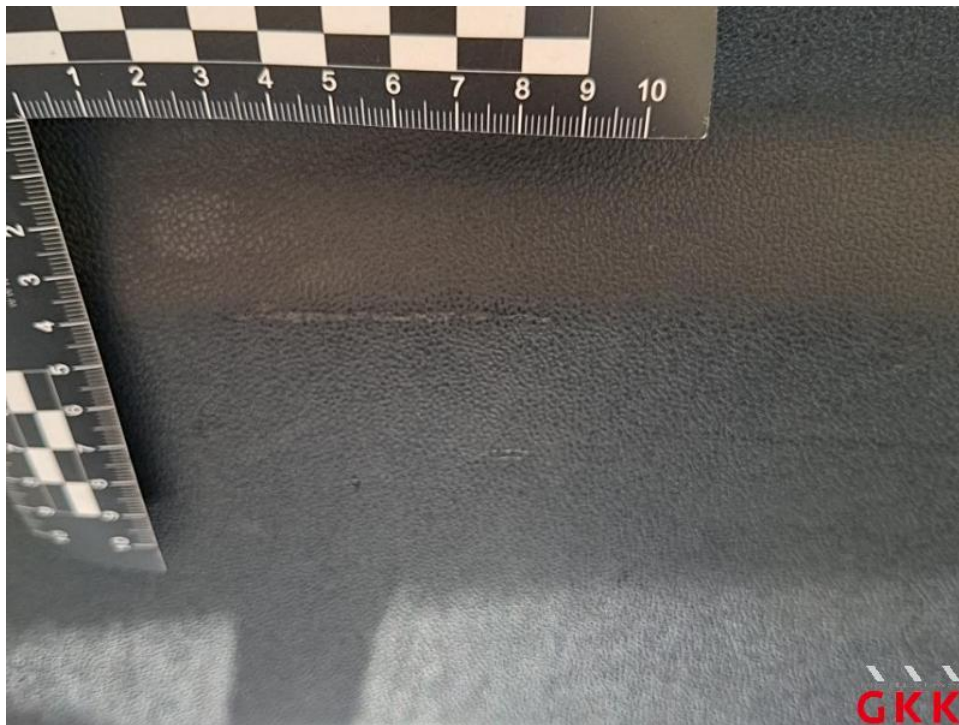
Bild 32. Heckklappe, Innenverkleidung, verkratzt, ersetzen

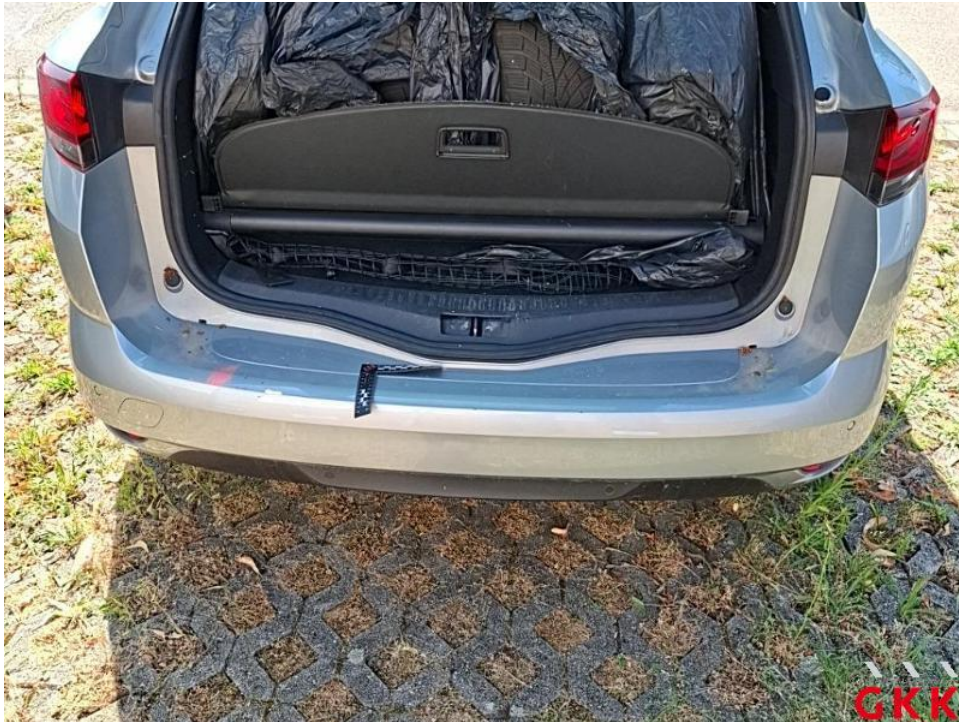
Stoßfänger hinten Verkleidung -lackiert-, beschädigt (Bild 33, Bild 34, Bild 35)

Bild 33. Stoßfänger hinten, Verkleidung -lackiert-, beschädigt, ersetzen

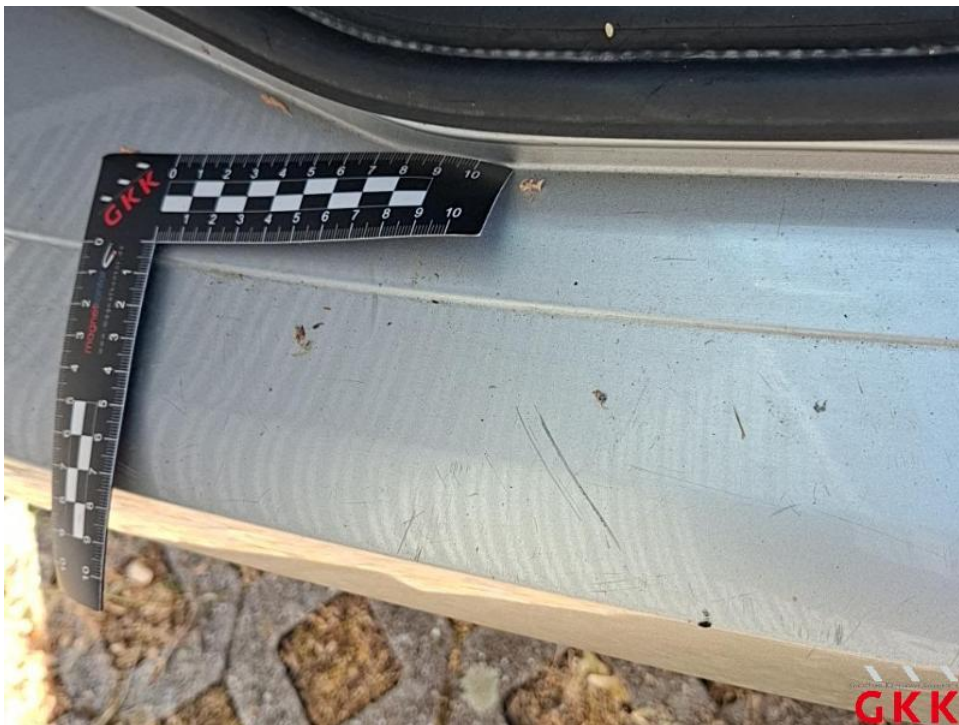
Bild 34. Stoßfänger hinten, Verkleidung -lackiert-, beschädigt, ersetzen

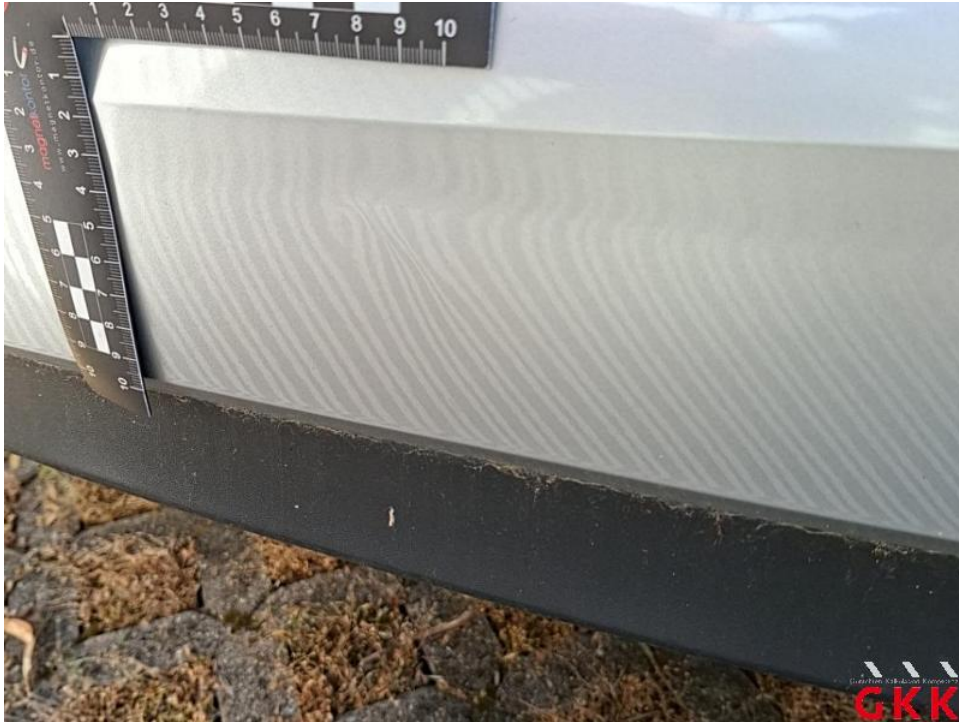
Bild 35. Stoßfänger hinten, Verkleidung -lackiert-, beschädigt, ersetzen

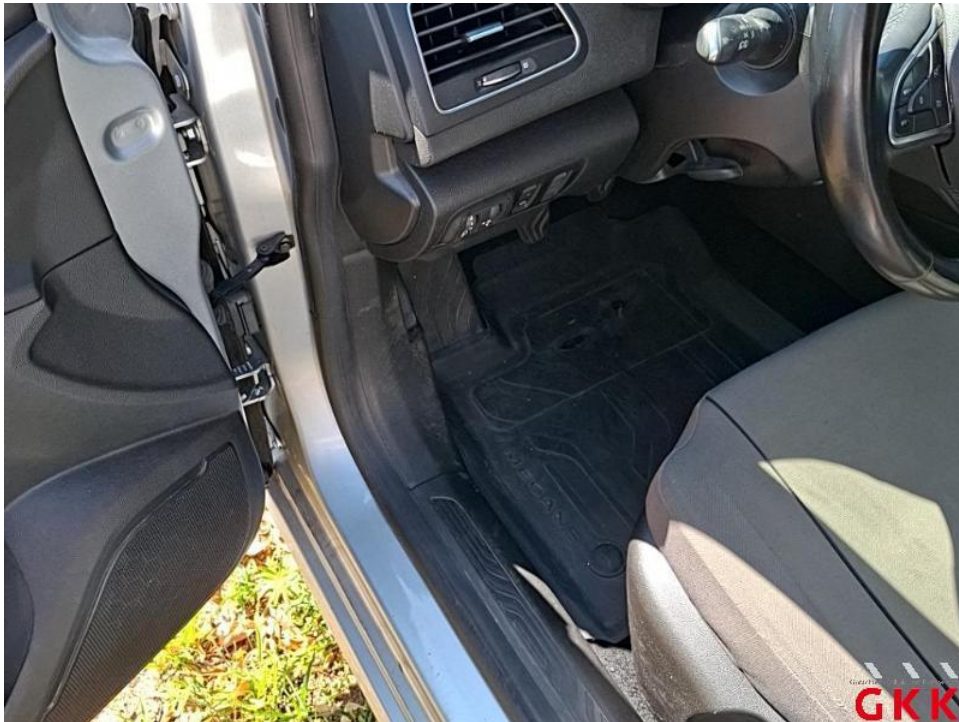
Fußmatte(n) vorne links, beschädigt (Bild 36, Bild 37)

Bild 36. Fußmatte(n), vorne links, beschädigt, ersetzen

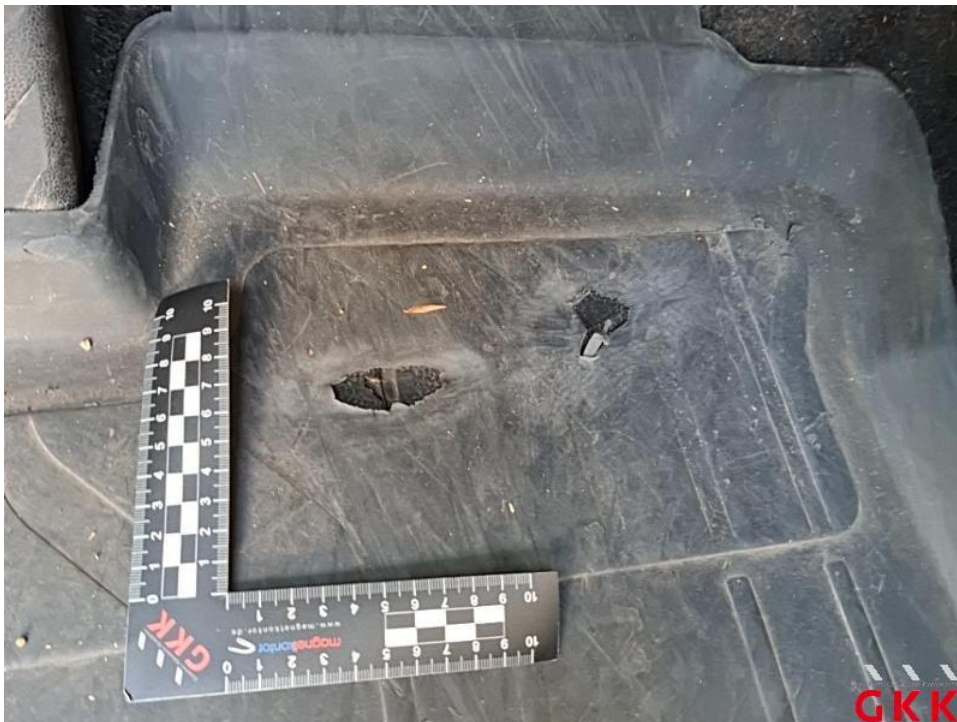
Bild 37. Fußmatte(n), vorne links, beschädigt, ersetzen

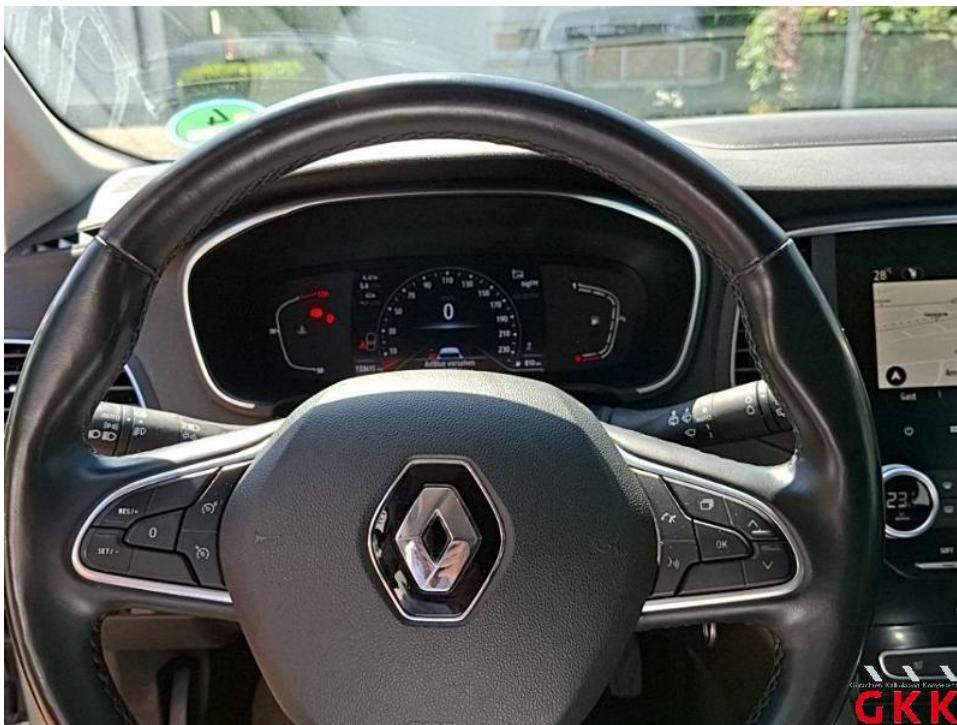
Lenkrad Leder, verkratzt (Bild 38, Bild 39, Bild 40)

Bild 38. Lenkrad, Leder, verkratzt, Smartrepair

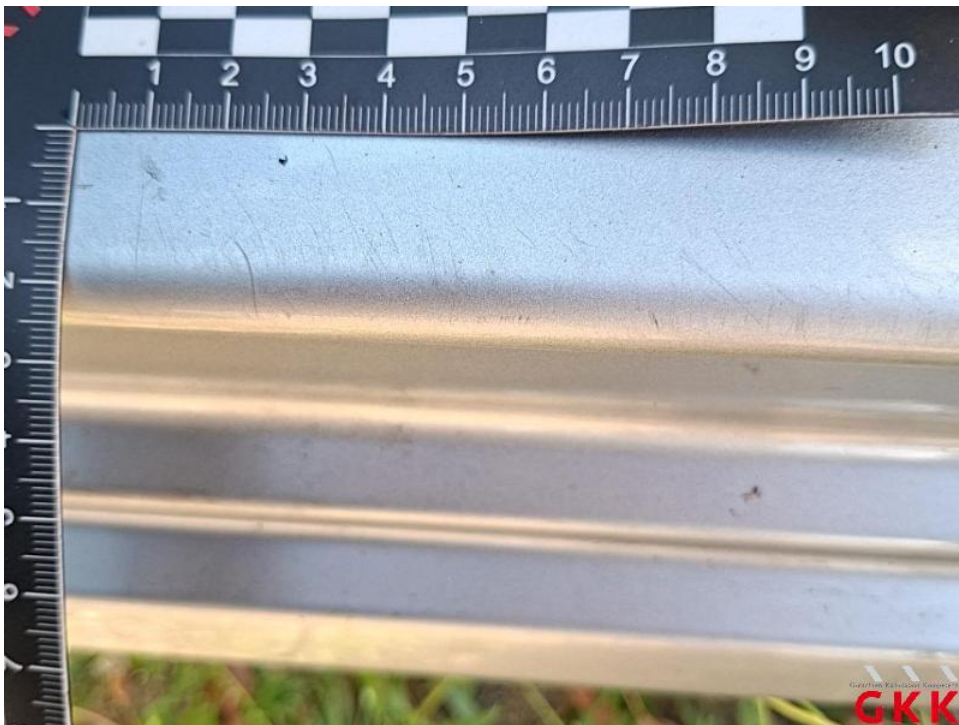
Tür vorne links Einstieg, verkratzt (Bild 41, Bild 42)

Bild 42. Tür vorne links, Einstieg, verkratzt, Spotlackieren

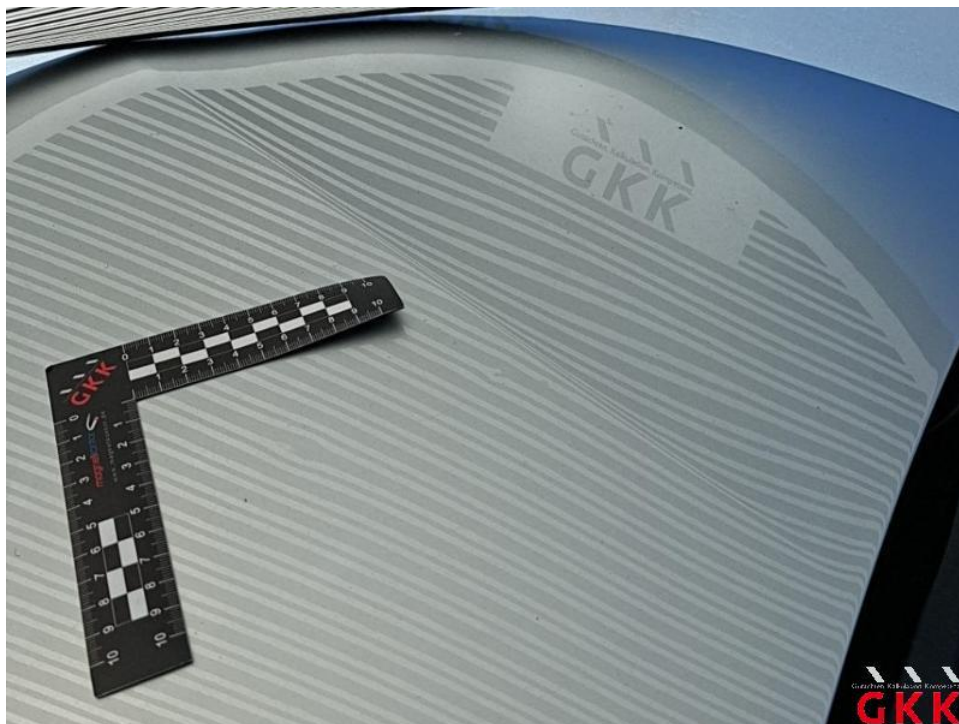
| Anmerkungen |
|---|
| Unfallschaden: Hagelschaden |
| Hagelschaden - Kalkulation erstellt. |

Fahrzeug, Hagelschaden (Bild 43, Bild 44)

Bild 43. Fahrzeug, Hagelschaden, instand setzen

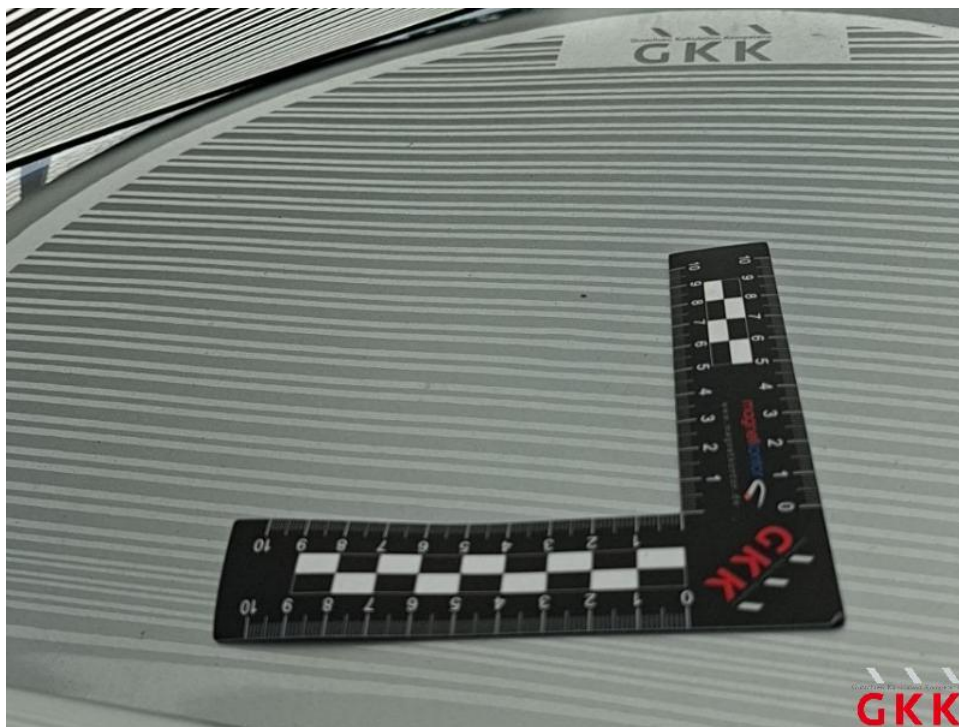
Bild 44. Fahrzeug, Hagelschaden, instand setzen

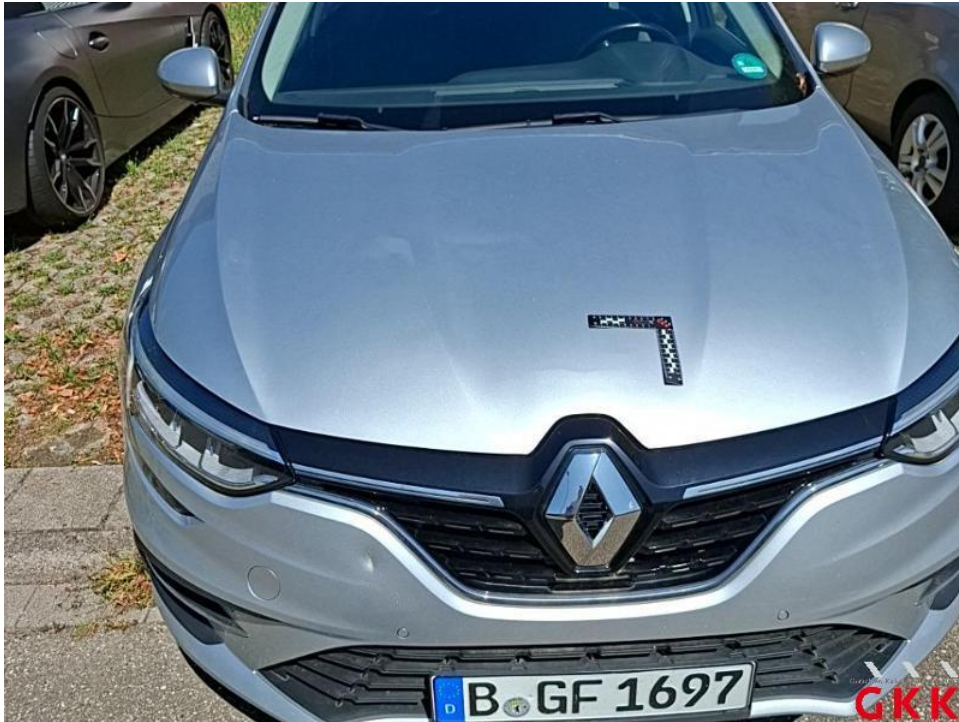
Motorhaube, beschädigt (Bild 45, Bild 46, Bild 47)

Bild 45. Motorhaube, beschädigt, instand setzen - lackieren

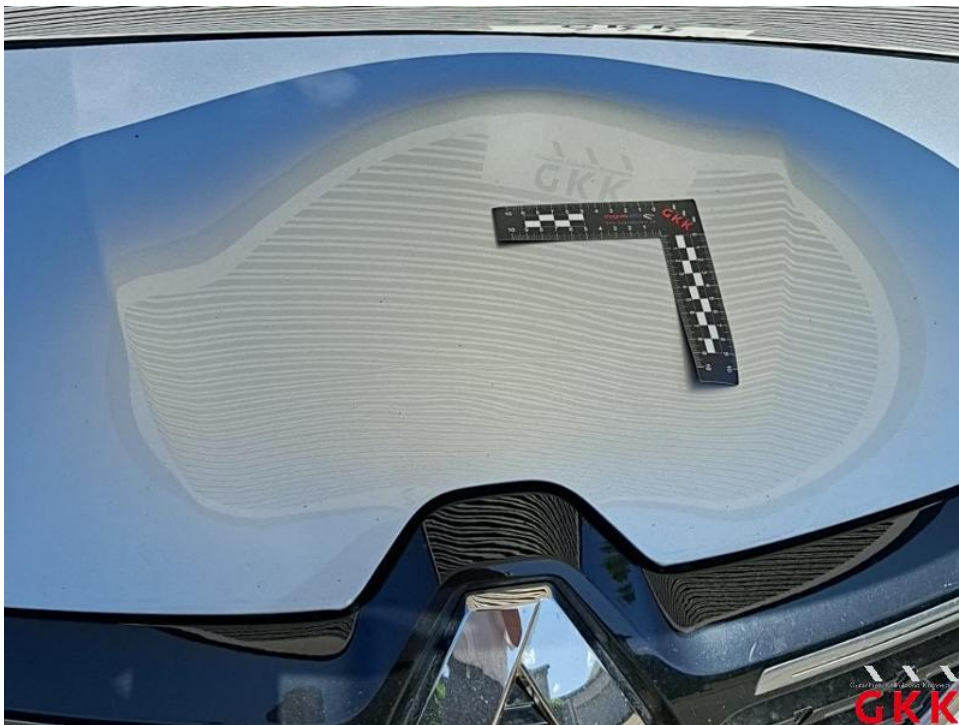
Bild 46. Motorhaube, beschädigt, instand setzen - lackieren

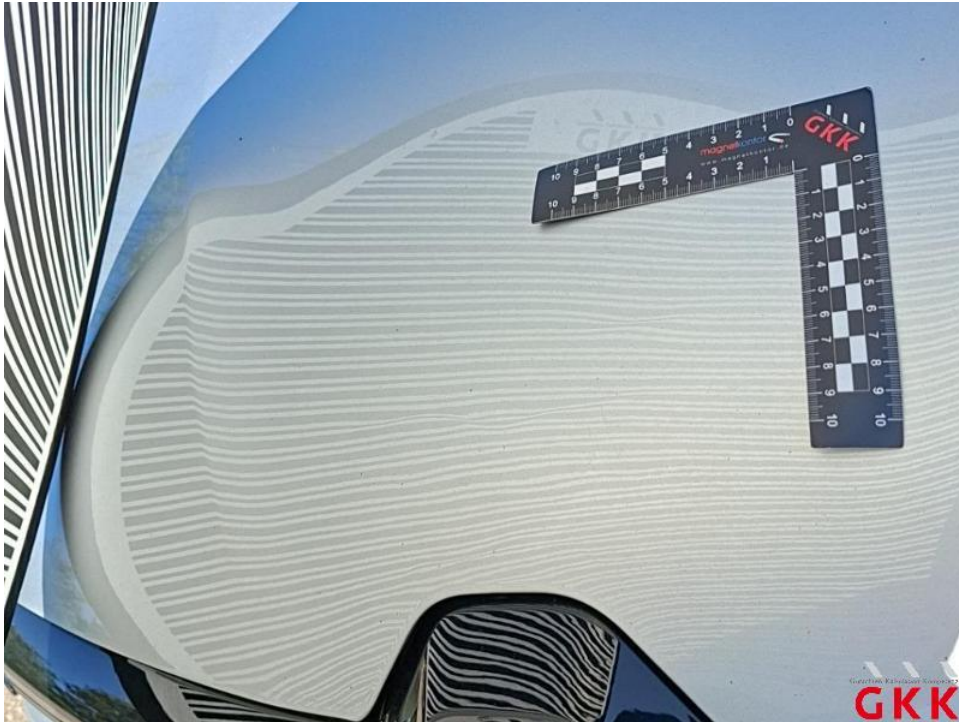
Bild 47. Motorhaube, beschädigt, instand setzen - lackieren

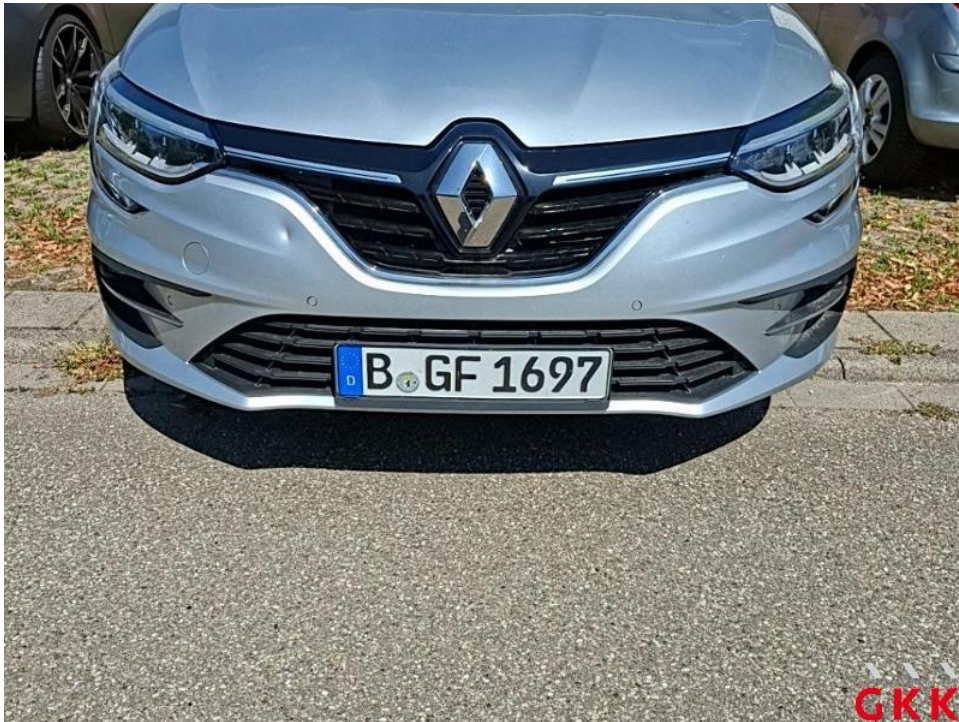
Stoßfänger vorne Verkleidung -lackiert-, beschädigt (Bild 48, Bild 49, Bild 50)

Bild 48. Stoßfänger vorne, Verkleidung -lackiert-, beschädigt, ersetzen

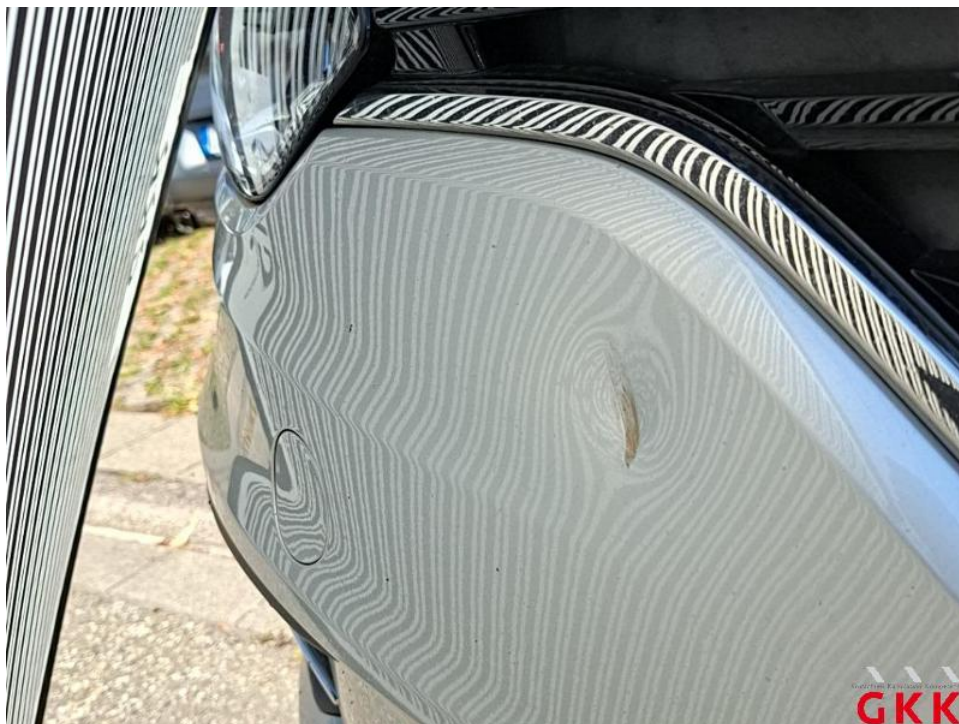
Bild 49. Stoßfänger vorne, Verkleidung -lackiert-, beschädigt, ersetzen
